Výroční porada

Rozbor bezpečnosti za

4. čtvrtletí 2018

**a výsledků v oblasti bezpečnosti
v roce 2018**

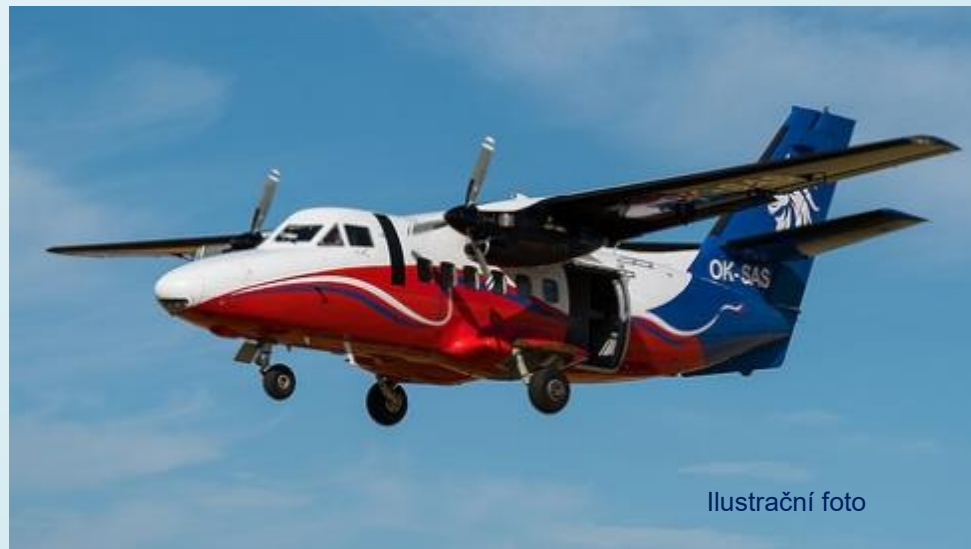
- ➔ Při stoupání do FL 140 došlo v FL 115 k přerušované indikaci výstražného světla „Třísky v oleji“ na pravém motoru. Záhy došlo ke změně zvuku motoru.
- ➔ Posádka reagovala stažením výkonu motoru, dala pokyn k výsadku parašutistů a provedla vypnutí motoru.
- ➔ Následně posádka zahájila klesání na letiště vzletu, kde bezpečně přistála.
- ➔ Na zemi provedl technický personál provozovatele prvotní ohledání motoru, při kterém zjistil vylomení lopatek turbíny a zlomení uchycení startéru na pravém motoru.

- ➔ Letoun byl odstaven z provozu a motor bude odeslán do GE Aviation Czech na GO.

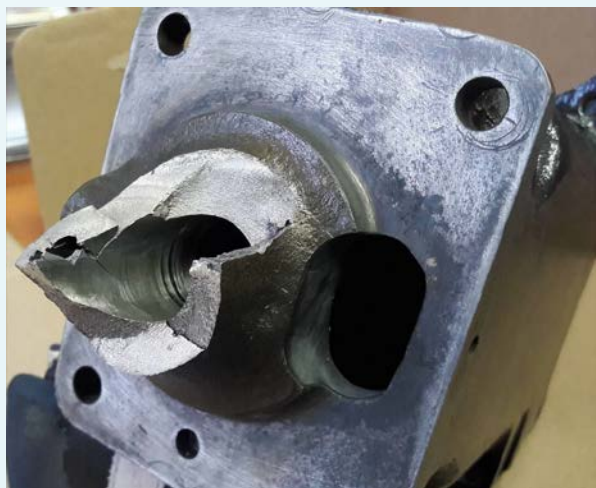
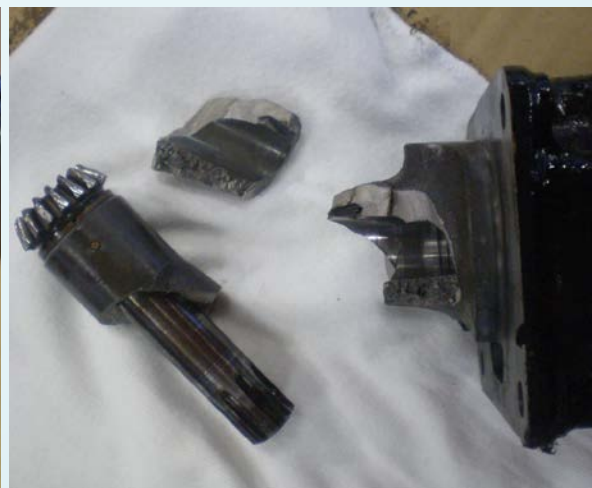
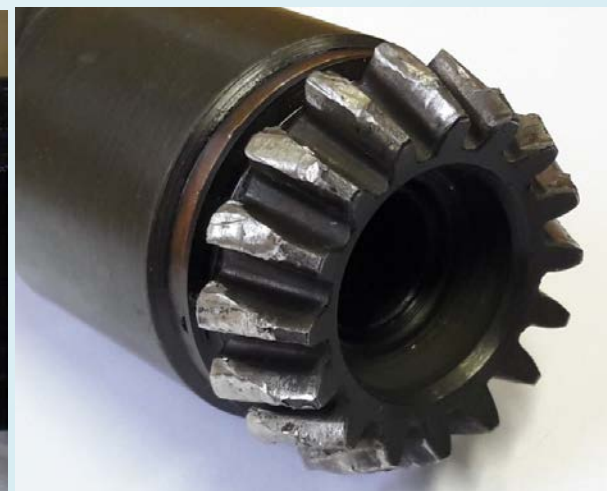
- Výrobce motoru ohlásil prostřednictvím systému povinného hlášení dle Nařízení 376/2014 událost zahraničního provozovatele letounu Z-43. Posádka prováděla nácvik činnosti po vysazení motoru nad letištěm Žilina. Po přistání letounu ještě na dráze došlo k vysazení motoru.
- Motor nebylo možné spustit a při ručním protáčení vrtule se z motoru ozývaly nezvyklé zvuky.
- Letoun zůstal stát na dráze, následně byl odtažen.
- Nedošlo k žádným škodám, ani nebyl nikdo zraněn. Byl informován výrobce motoru a servisní organizace.
- Příčinou vysazení motoru byla závada rozvodů ve skříni pohonů. Příčina závady rozvodů je předmětem dalšího šetření a expertízy poškozených částí motoru.

Rozlomené hrdlo sběrače oleje.

Svislý horní hřídel ze skříně náhonů a poškození jeho kuželových zubů.

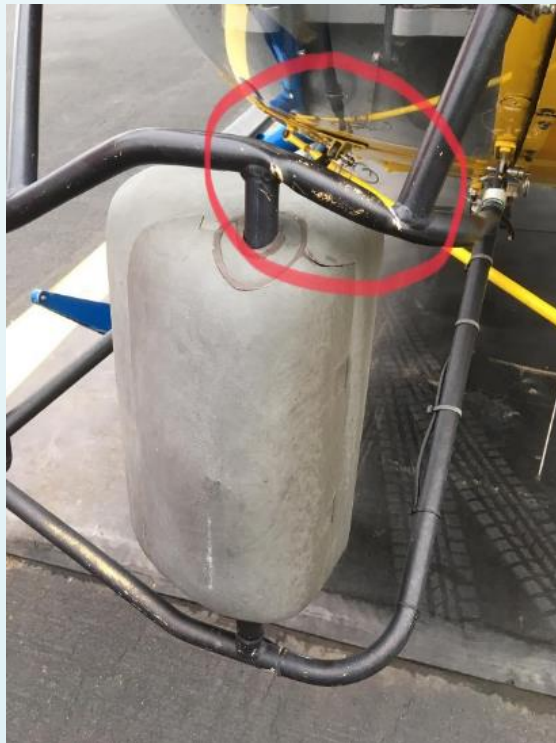
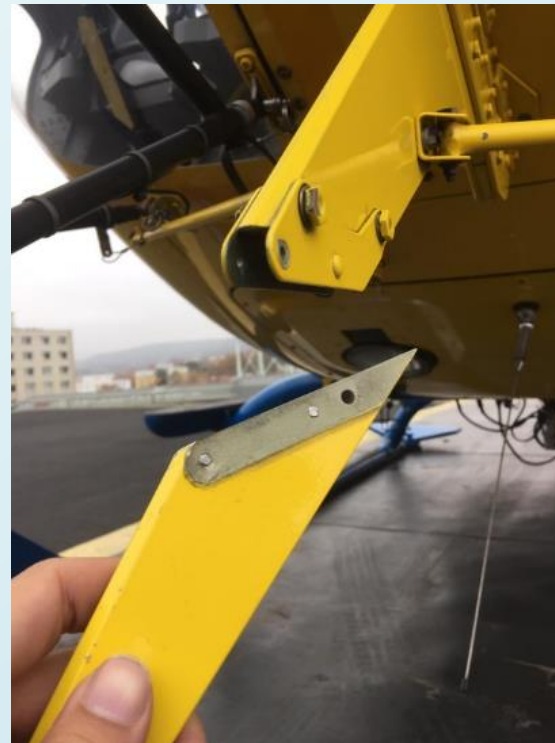
- Vrtulník se takto opřel o spodní řezač drátů, který následně prasknul a při prosednutí se vrtulník opřel ještě o konstrukci zrcátek určených ke kontrole podvěsu, která se tímto lehce zohýbala.
- Pilot přerušil cvičení a provedl návrat na základnu HEMS, kde byly poškozené prvky demontovány, provedena kontrola stavu vrtulníku a ten pokračoval dále ve službě bez poškozených částí doplňkového vybavení.
- Příčinou incidentu byl kontakt prvků doplňkového vybavení vrtulníku s terénní nerovností, jejíž profil byl pilotem nesprávně odhadnut.
- S pilotem byl proveden pohovor a provozovatel následně vydal „Safety Notice“ upozorňující na úskalí při přistávání vrtulníků a jejich činnosti v blízkosti terénu či překážek.

Poškození konstrukce zrcátek a spodního řezače drátů.

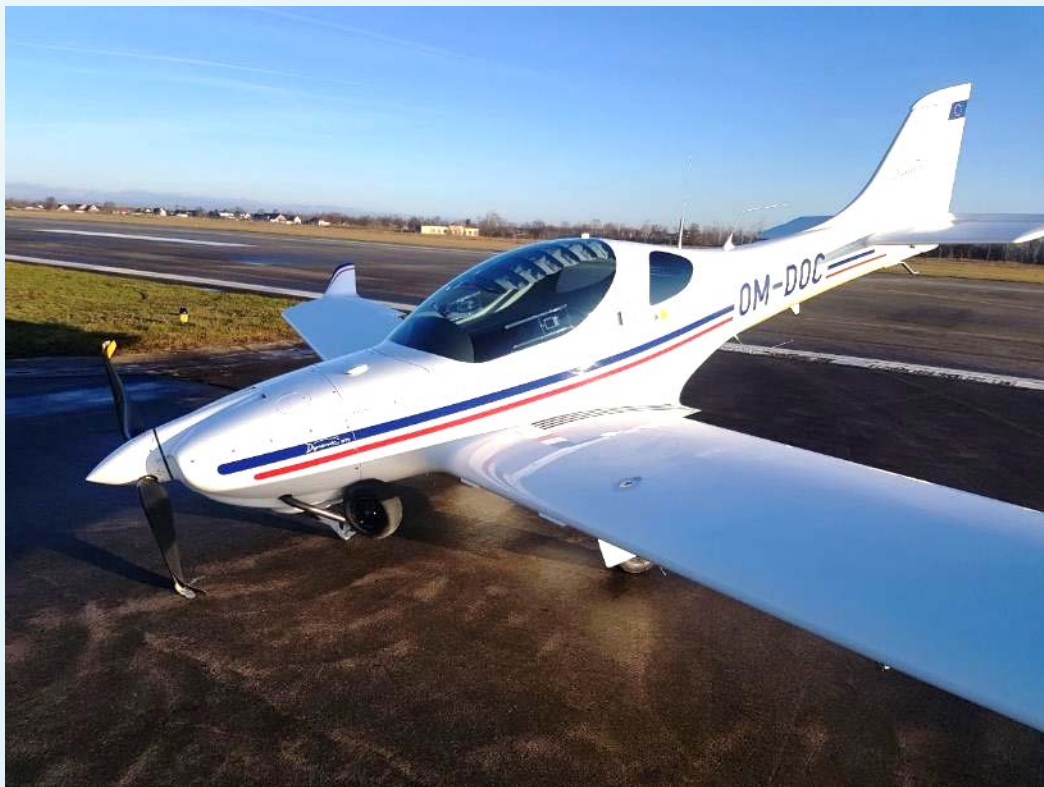
- Posádka prováděla lety po okruhu RWY 15/33. Při posledním letu s přistáním na RWY 15L, po položení předního kola došlo k rozkmitání přední podvozkové nohy.
- Kmitání bylo tak intenzivní, že došlo k ulomení podvozkové nohy. Poté klesla před letounu, došlo k jejímu poškození a poškození vrtule o povrch RWY.
- Letoun zůstal stát na dráze ve směru přistání.
- Nedošlo k žádným jiným škodám, ani nebyl nikdo zraněn.
- Byl informován výrobce a servisní organizace. Incident je předmětem dalšího šetření.

WT-9 Dynamic po odtažení z RWY 15L.

Ulomená přední podvozková noha.

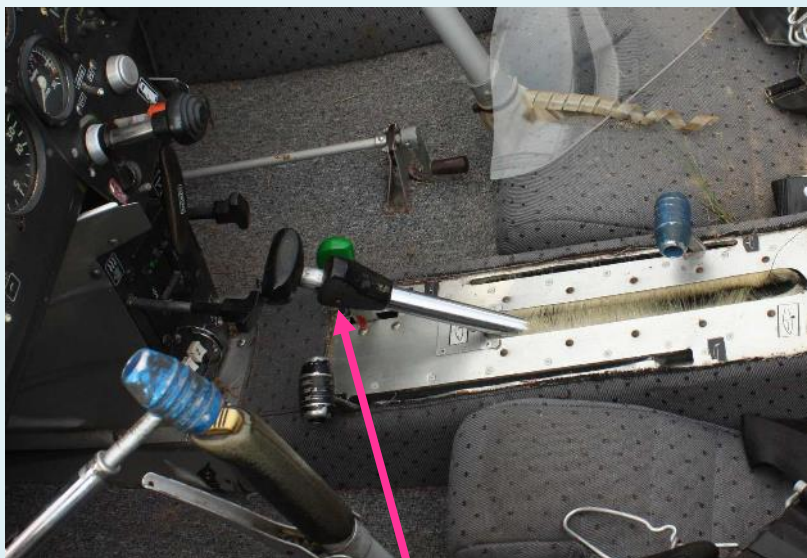
- Pilot prováděl místní let VFR po okruhu LKZA. V poloze po větru nevysunul hlavní podvozek a neprovedl řádně úkony.
- Spojil 3. a 4. zatáčku, ale neprovedl kontrolu vysunutí hlavního podvozku a pokračoval v sestupném letu.
- Osoby na místě startu kluzáků si všimly, že nemá vysunutý podvozek.
- Pilot na vysílání zpráv, že nemá vysunutý podvozek, nereagoval včas opakováním okruhu.
- V reakci na zprávu, že nemá vysunutý podvozek, pilot chtěl podvozek vysunout.
- S vysokou pravděpodobností tím, že instinktivně sáhl po páce podvozku, přenesl pohyb i na řídicí páku a převedl motorový kluzák do klesání.

- Aniž stačil chybu napravit, narazil v sestupném letu přídí do země na postranním travnatém pásu RWY 28.
- Nárazem došlo k poškození přídě, poškození obou polovin křídla a zadní části trupu.
- Pilot při nárazu utrpěl vážné zranění.
- Šetření letecké nehody bylo ukončeno. Závěrečná zpráva byla zveřejněna na www.uzpln.cz.

Páka podvozku v poloze na zasunuto.

Destrukce přídě motorového kluzáku

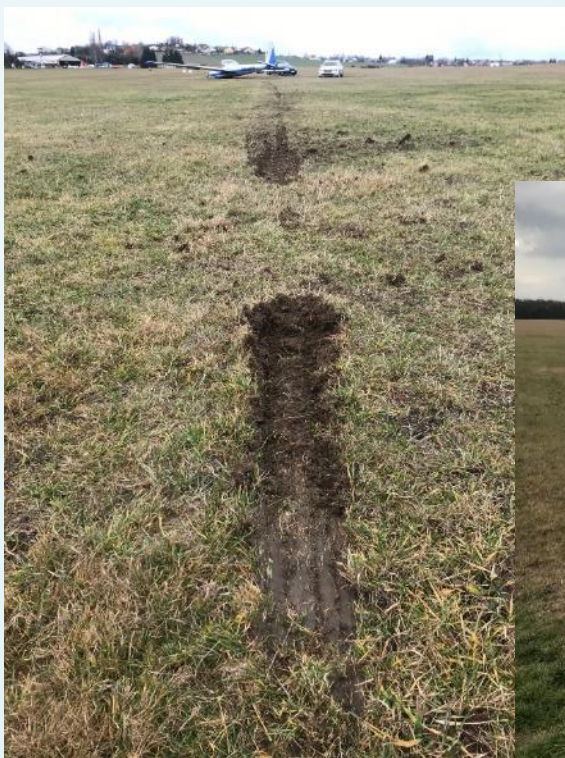
- ➔ Pilot prováděl s motorovým kluzákem L-13 SE Vivat kondiční let. Během přistávacího manévru došlo k zastavení motoru. Pilot provedl nesprávný rozpočet na přistání a motorový kluzák tvrdě dopadl na plochu letiště.
- ➔ Po dopadu kluzák odskočil a znovu tvrdě dosedl s následným krátkým dojezdem.
- ➔ Při dopadu kluzáku na dráhu došlo v důsledku velkých setrvačných sil k jeho značnému poškození.
- ➔ Pilot kluzáku byl při nehodě vážně zraněn.
- ➔ Letecká nehoda je předmětem dalšího šetření.

Místo prvního a následného dopadu.

L-13 SE Vivat po zastavení.

Zborcená vnitřní příhradová konstrukce trupu.

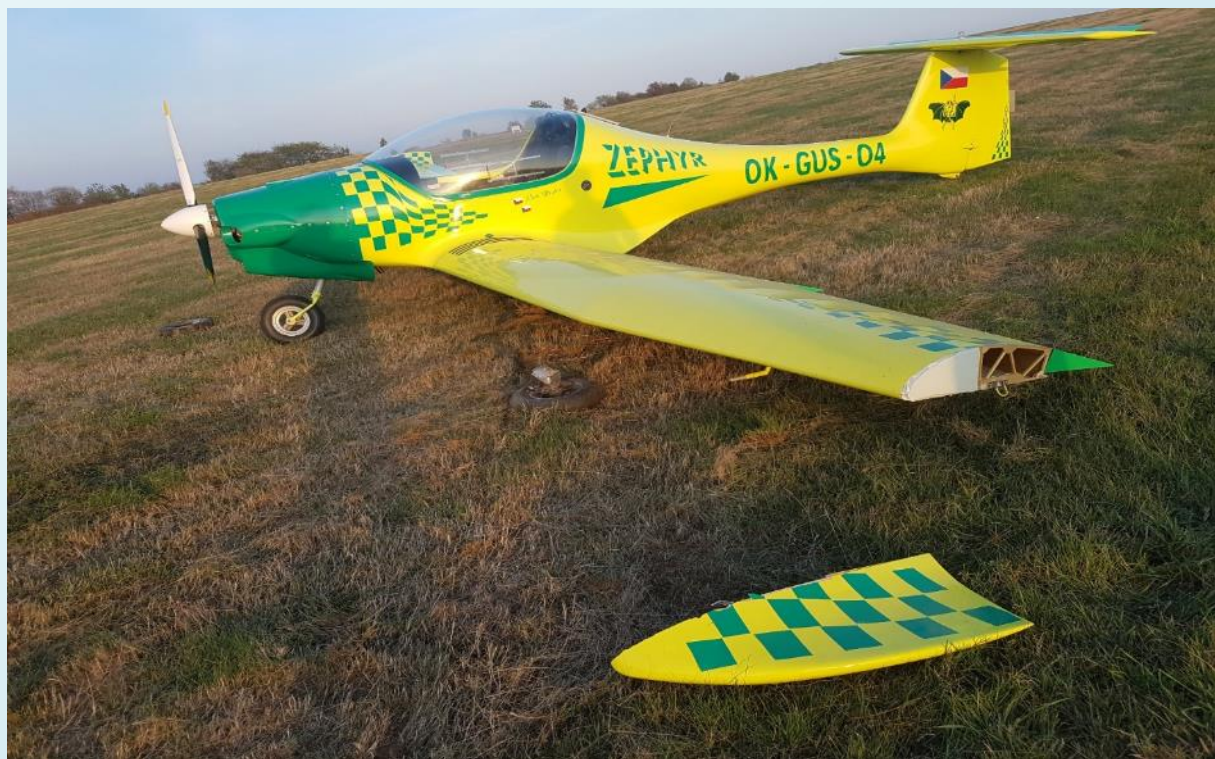
- Žák s instruktorem prováděli s UL letounem lety po okruhu LKSK.
- Přiblížení na přistání žák provedl s menší rychlostí a při přistání podrovnal UL letoun ve větší výšce.
- Malá rychlost během podrovnání vedla ke snížení účinnosti výškového kormidla.
- Instruktor reagoval na vysoké podrovnání pozdě. Snížená účinnost výškového kormidla během opravy vysokého podrovnání vedla k tvrdému dosednutí UL letounu na dráhu.
- Při výběhu UL letounu došlo k poklesu levé poloviny křídla a zachycení koncovým obloukem o zem. Poté se UL letoun přetočil do protisměru o cca 150°.

- Došlo ke zlomení levé nohy hlavního podvozku, ohnutí nohy předového podvozku, rozlomení ráfku pravého kola a uražení koncového oblouku levé poloviny křídla.
- Posádka nebyla zraněna.

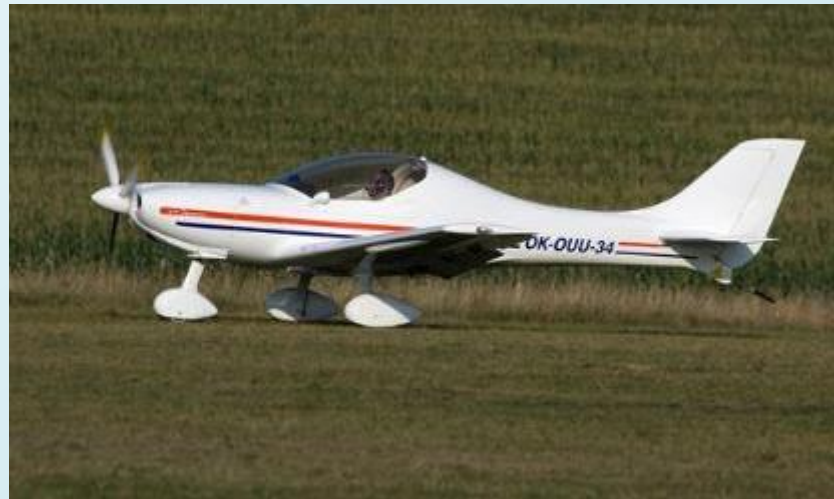
- ➔ Lano dopadlo na pravou polovinu křídla. Došlo k roztržení odtokové hrany pravé vztlakové klapky, proražení spodního potahu pravého křídla v místě kořenového žebra a poškození náběžné hrany jednoho listu vrtule.
- ➔ Příčinou události byla nedostatečná reakce obsluhy navigáku na výrazný boční snos padajícího lana do prostoru vyčkávacího místa RWY 16.

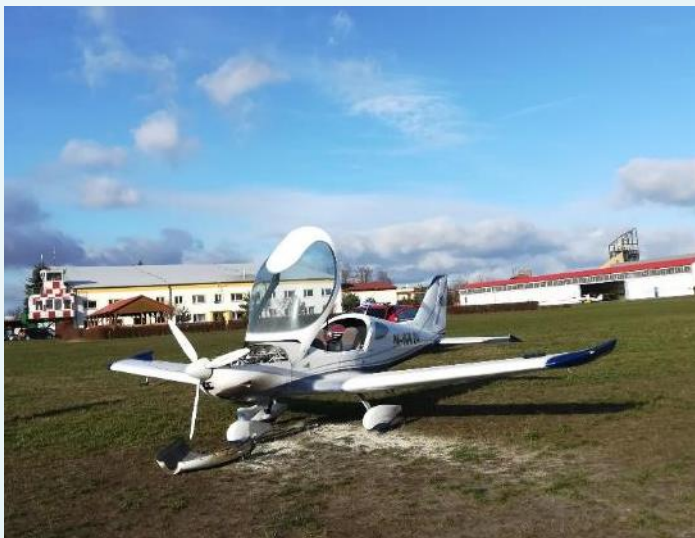
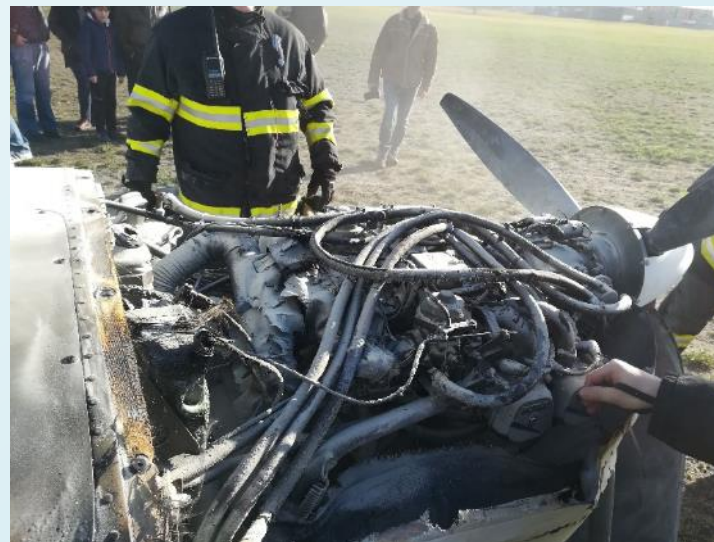
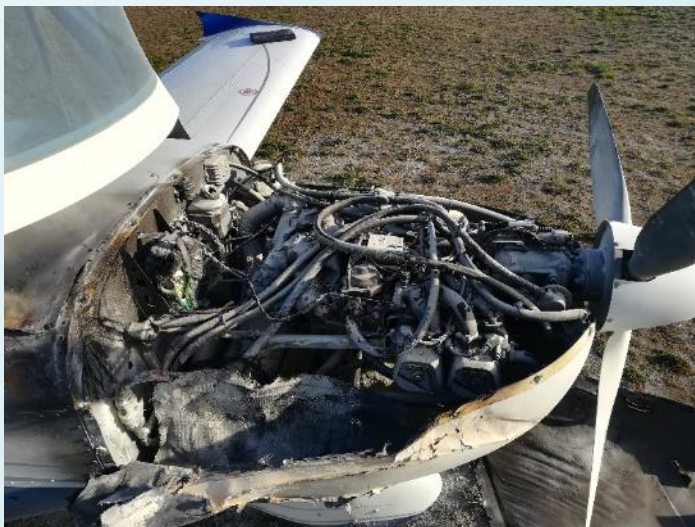
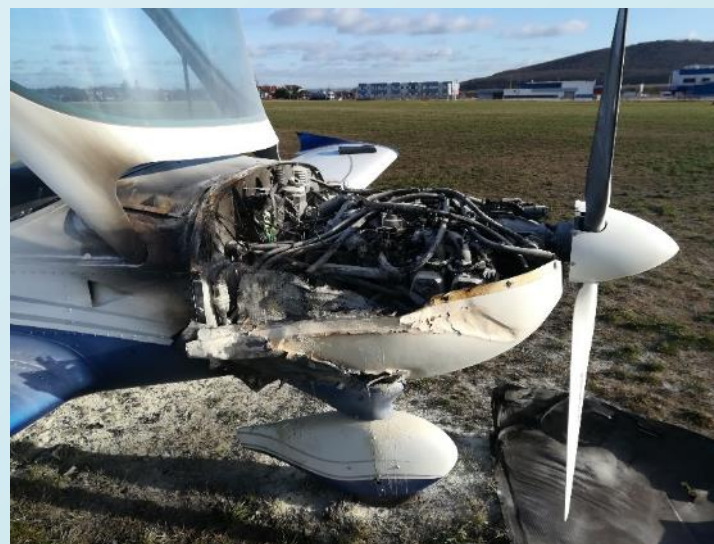
- ➔ Pilot vzletl s letounem z LKMB. Po cca 3 minutách letu zaznamenal lehké vibrace motoru, pokles výkonu a následně i kouř z motorového prostoru.
- ➔ Protože se nacházel v blízkosti letiště, rozhodl se pro urychlený návrat a přistání na letišti vzletu.
- ➔ Během přiblížení na přistání rostla intenzita kouře a objevily se první plameny. Motor ztratil výkon a nebylo možné jej ovládat. Pilot s letounem bezpečně přistál a požár motoru byl hašen osobami na letišti a dohašen přivolanými hasiči.
- ➔ K začátku požáru došlo pravděpodobně na pravé straně motoru. Příčina požáru je předmětem dalšího šetření.

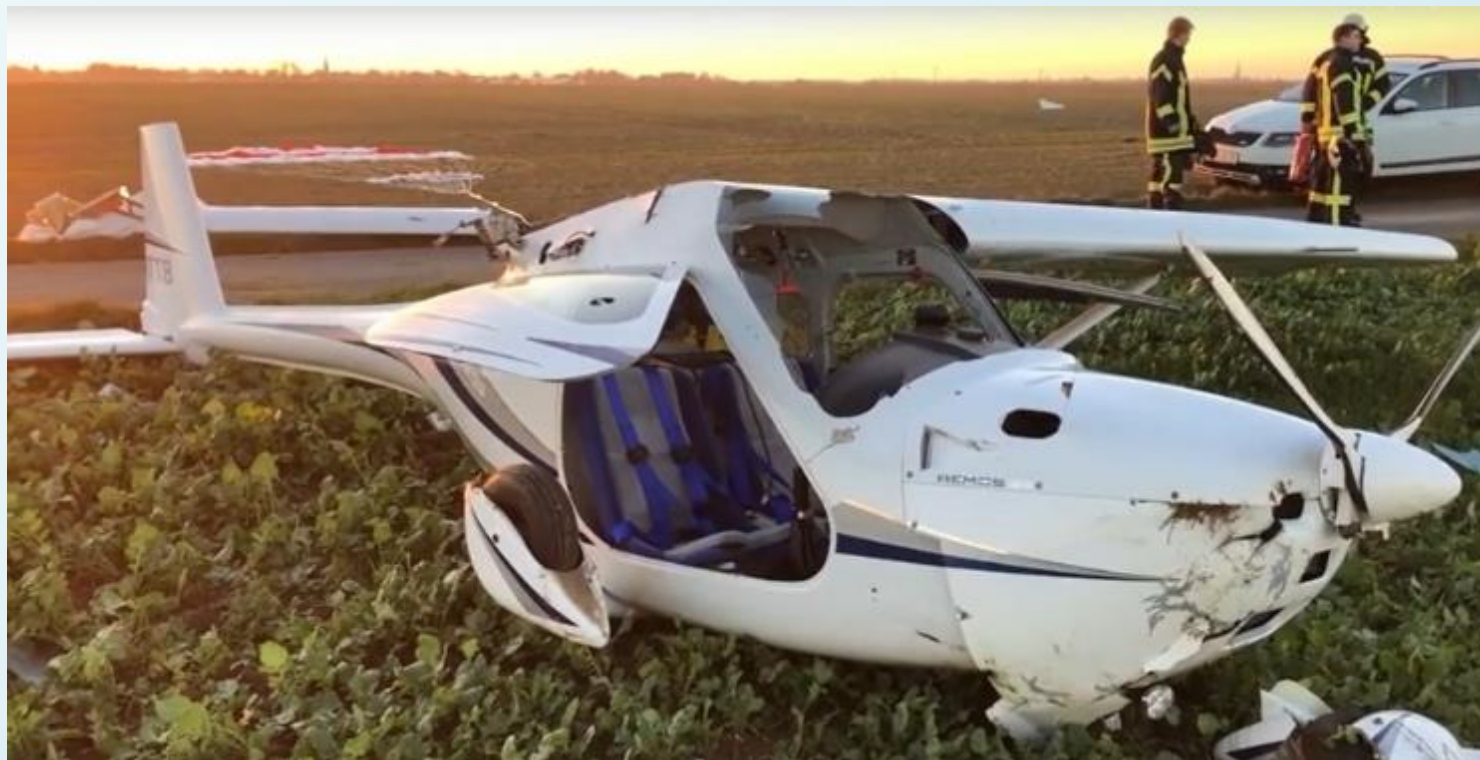
- ➔ Německý orgán pro šetření (BFU) zaslal notifikaci nehody 2 letounů v důsledku vzájemné srážky za letu.
- ➔ Podle dosavadního šetření ke střetu došlo v levé zatáčce.
- ➔ U letounu Zephyr 2000 došlo k odlomení křídla a po pádu na zem shořel. Pilot zahynul.
- ➔ Pilot letounu Remos G-3 Mirage použil záchranný systém. Poškozený letoun na padáku dopadl na zem. Pilot byl vážně zraněn.
- ➔ Na základě požadavku BFU výrobce letounu Zephyr 2000 poskytuje součinnost při šetření příčiny.

Trosky letounu Remos G-3 Mirage po dopadu na záchraném padáku.
