CZ-19-0285

# ZÁVĚREČNÁ ZPRÁVA

**o odborném zjišťování příčin letecké nehody  
kluzáku Cirrus, poznávací značky OK-9254  
na kruhovém objezdu na silnici číslo 47  
u Hranic na Moravě dne 8. května 2019**

Praha  
červen 2020

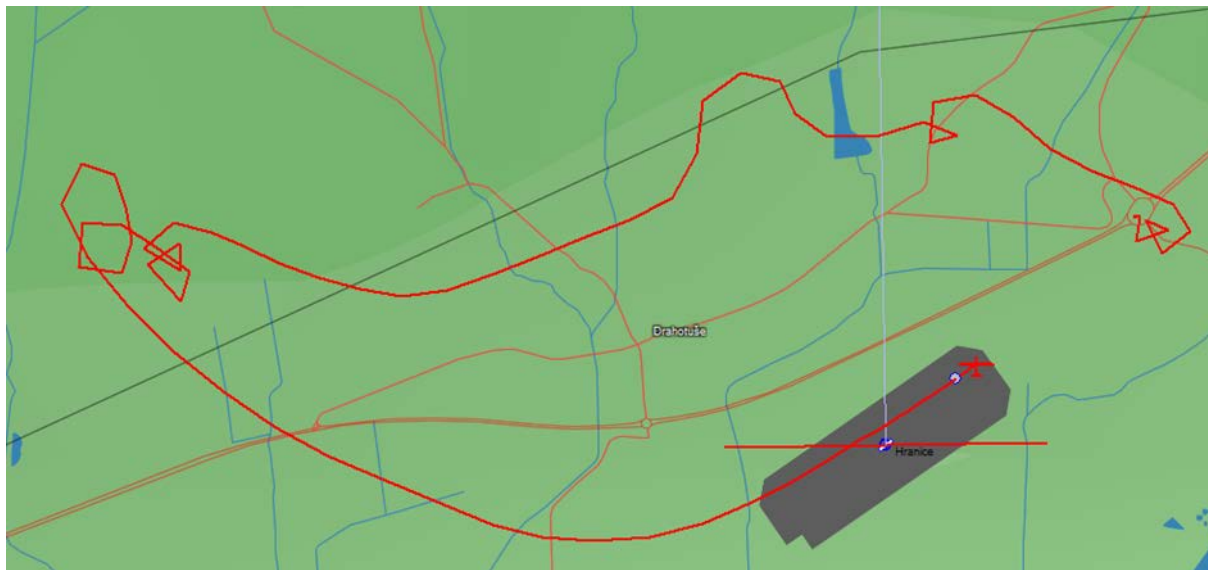
Obr. 1 - Trasa letu zaznamenaná GPS letovým zapisovačem ERIXX

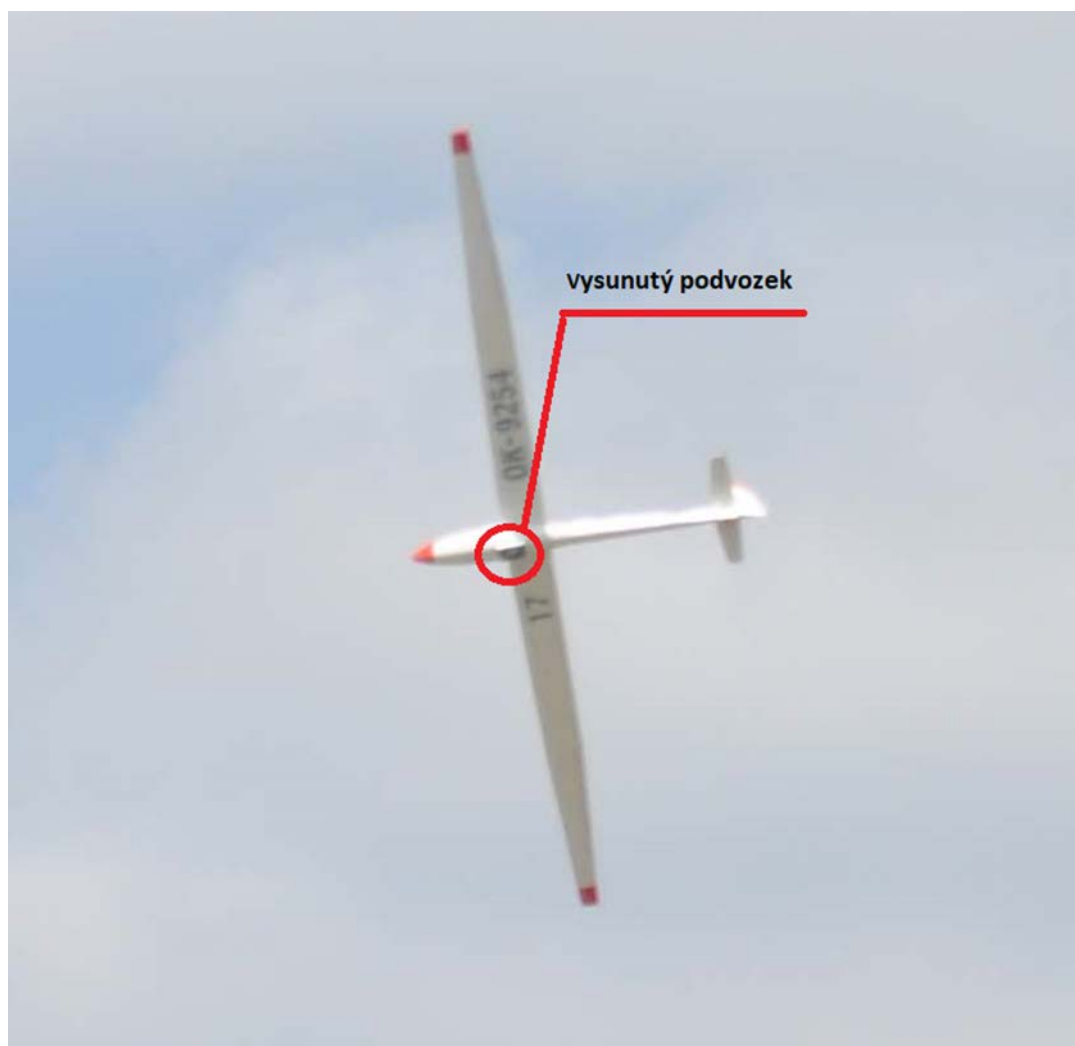
Obr. 2 - Vysunutý podvozek v čase 11:08:52 cca 45'' před dopadem

Z fotografií posledních cca 45 vteřin letu je patrné vyhledávání vzestupných vzdušných proudů s vysunutým podvozkem.

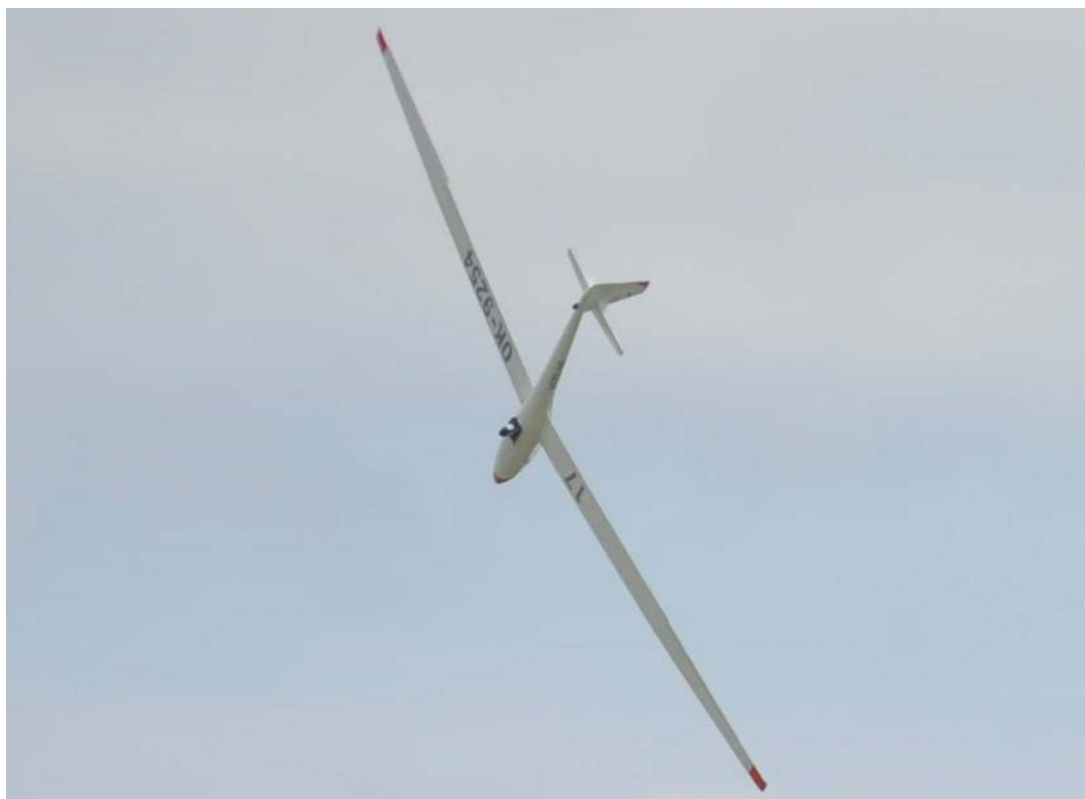
Obr. 3 - Před přechodem kluzáku do vývrtky v čase 11:10:31 cca 5'' před dopadem

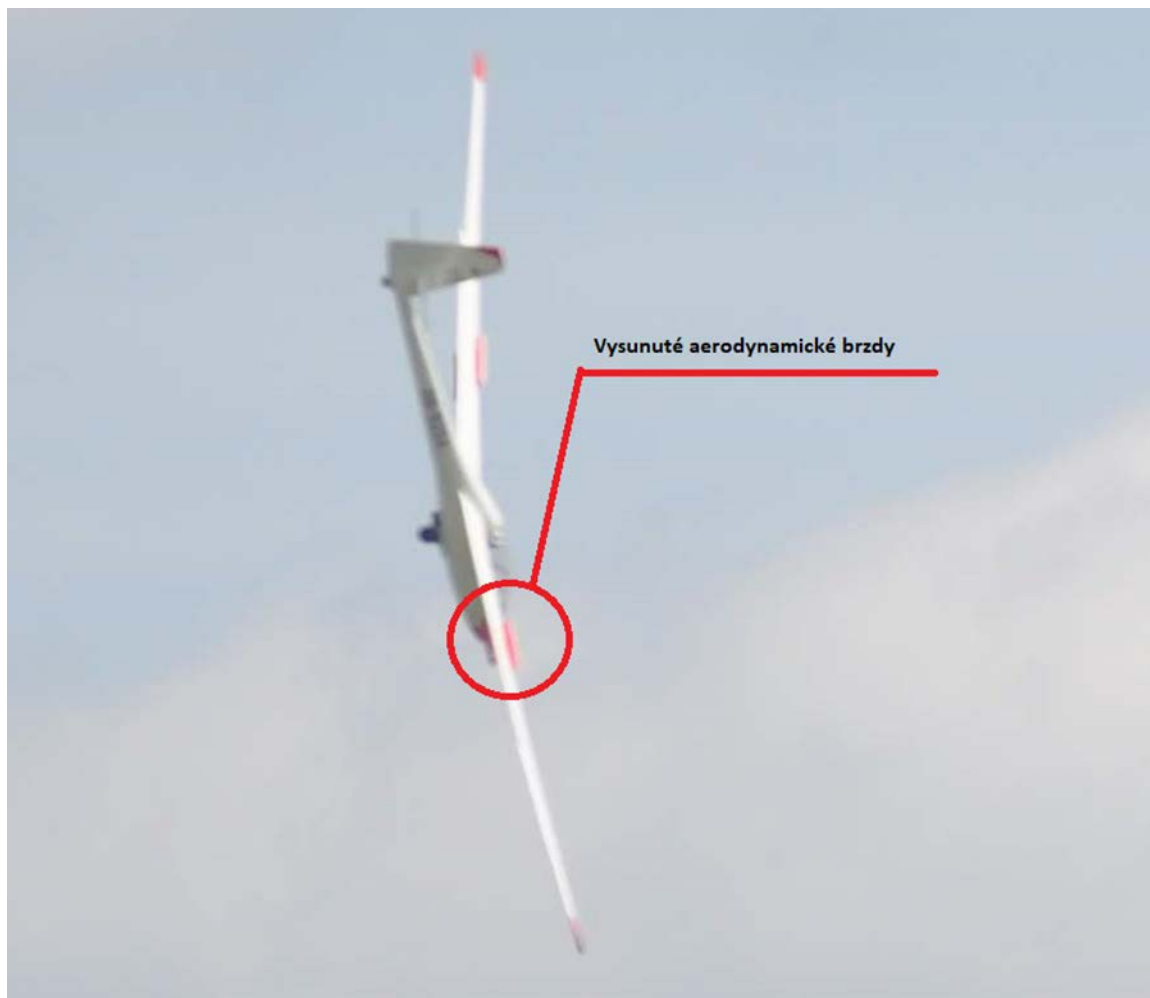
Ze záznamu výškového profilu letu, zaznamenaného GPS letovým zapisovačem ERIXX, je zaznamenané kroužení v kritické fázi letu ve výšce 100 a méně metrů. Před vstupem do vývrtky došlo k vysunutí vzdušných brzd z neznámých příčin.

Obr. 4 - Přejít kluzáku do vývrtky s vysunutými vzdušnými brzdami  
v čase 11:10:32 cca 4'' před dopadem

vzdušných brzd z nezjištěných příčin. Letoun v ten okamžik přešel do pravé vývrtky a po 1,5-2 otáčkách dopadl do prostoru kruhového objezdu na silnici č. 47 u Hranic na Moravě vzdálený cca 700 metrů severovýchodně od prahu dráhy LKHN.

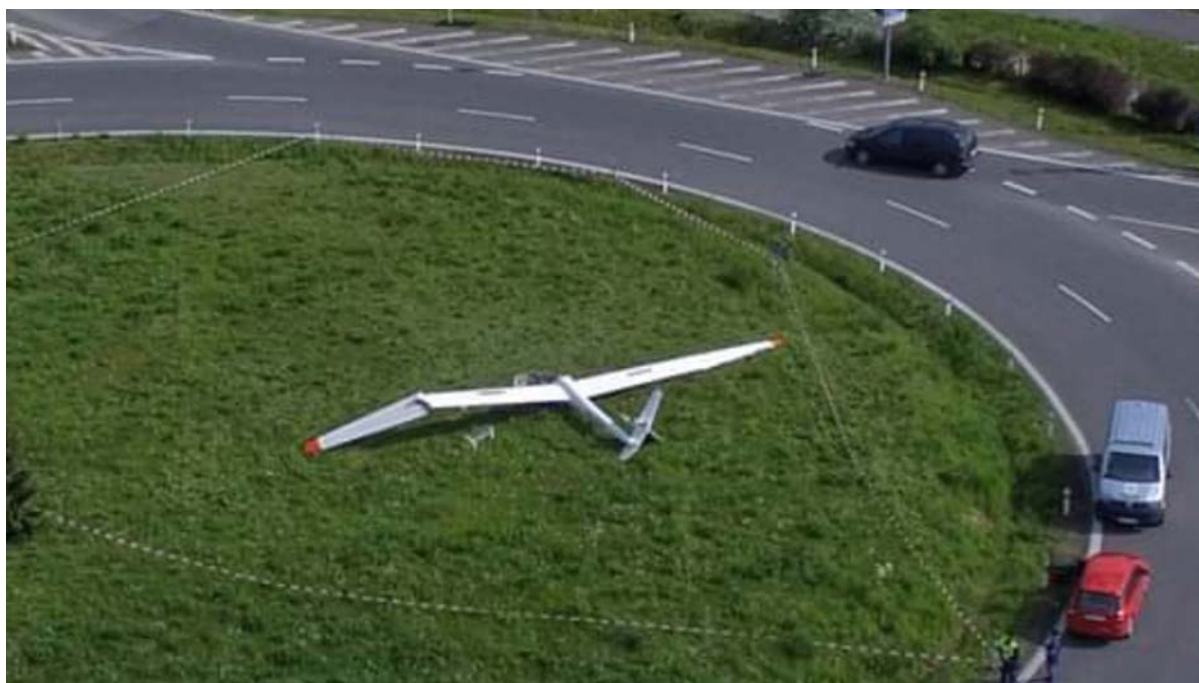
Obr. 5 - Kluzák na místě dopadu v prostoru kruhového objezdu.

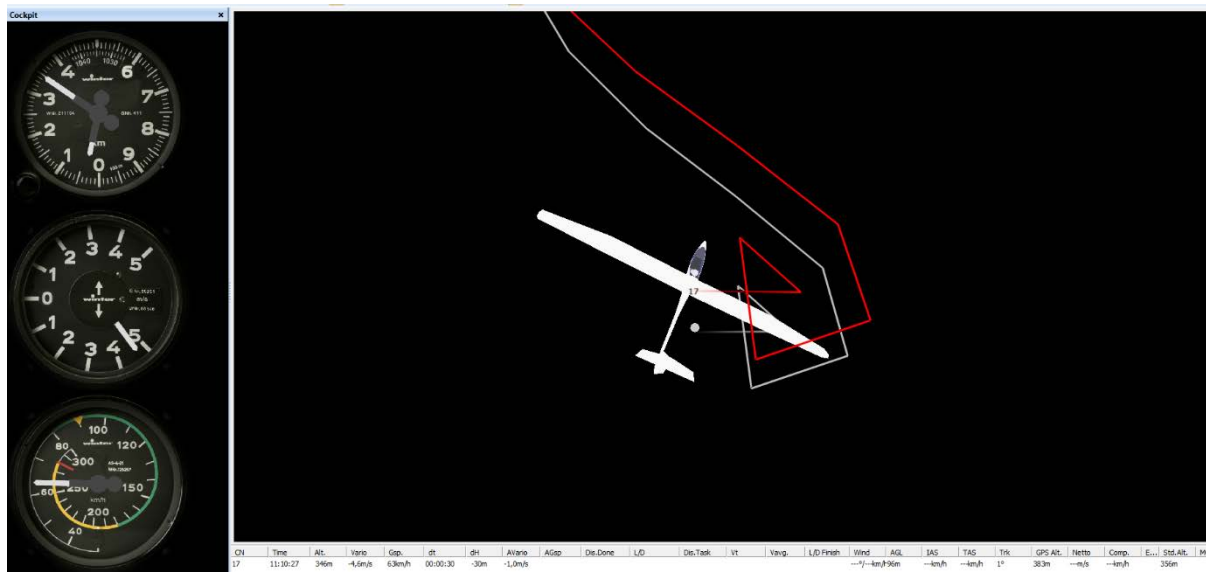
Obr. 6 - Kritická fáze letu při vstupu do vývrtky zaznamenaná GPS letovým zapisovačem ERIXX.

Pilot v blízkosti letiště LKHN s vysunutým podvozkem v malé výšce (cca 100 m) na nízké rychlosti blízké rychlosti pádové (63 km/h) vyhledával stoupavé proudy a kroužil ve velkých náklonech. Při druhém okruhu při rychlosti cca 65 km/h a ve velkém náklonu došlo k vysunutí

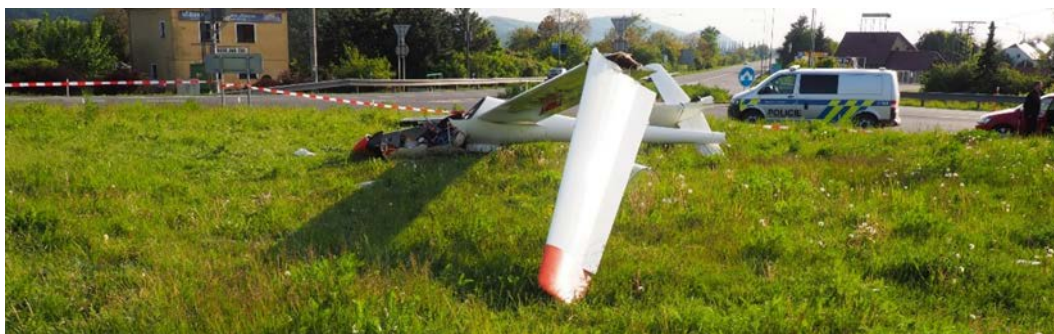
Kabina kluzáku i s vnitřním vybavením byla dopadem zdeformována a překryt kabiny byl roztříštěn. Ocasní plochy byly silou dopadu odlomeny. Levá polovina křídla byla přelomena cca ve třetině délky, pravá měla po nárazu prasklou náběžnou hranu v délce cca 2 m. Nárazem byly poškozeny závěsy křídel. Vzdušné brzdy byly ve vysunutě poloze a funkční.

Obr. 7 - Trosky kluzáku na místě dopadu (pohled z boku)

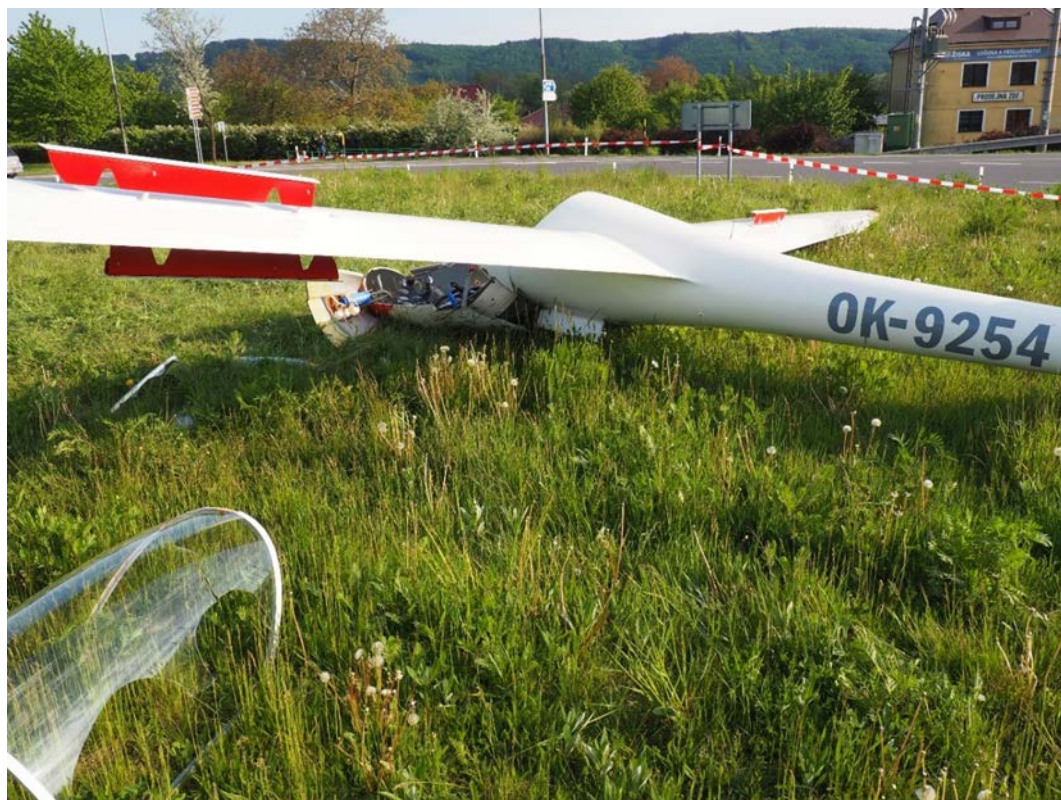
Obr. 8 - Trosky kluzáku na místě dopadu (pohled od zadní části kluzáku)

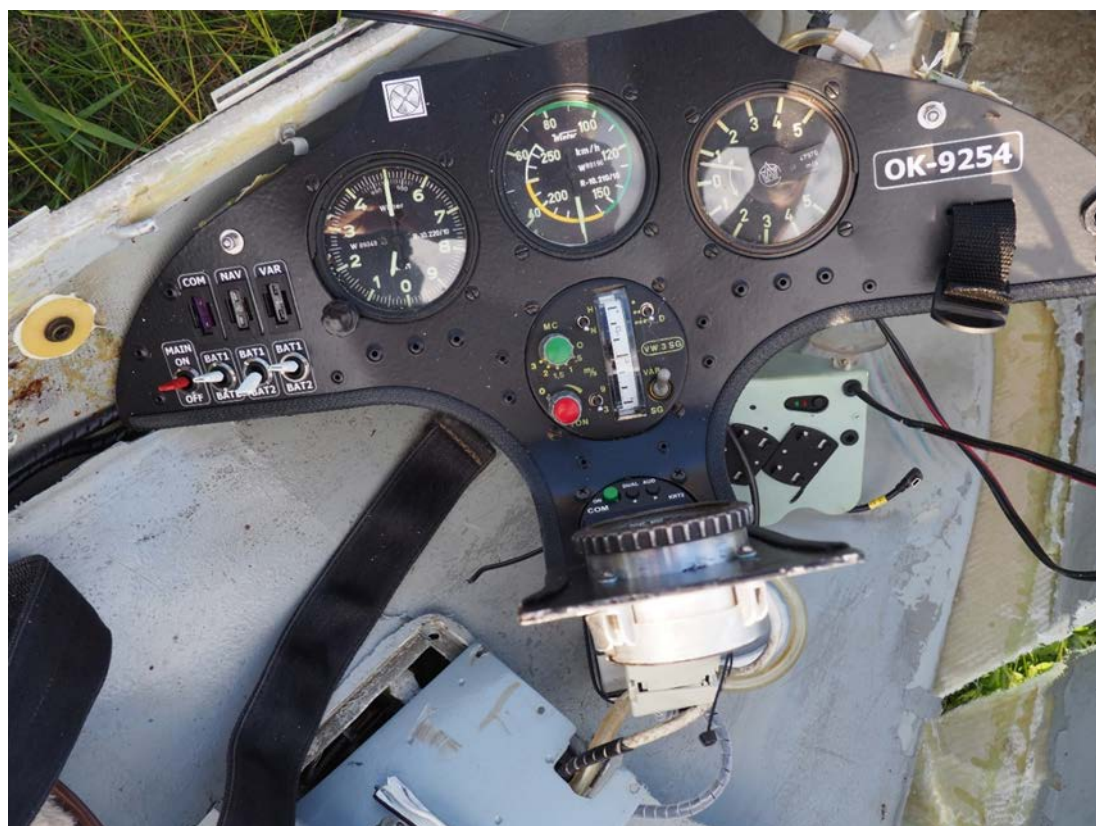
Obr. 9 - Trosky kluzáku na místě dopadu (pohled na přístrojový panel)

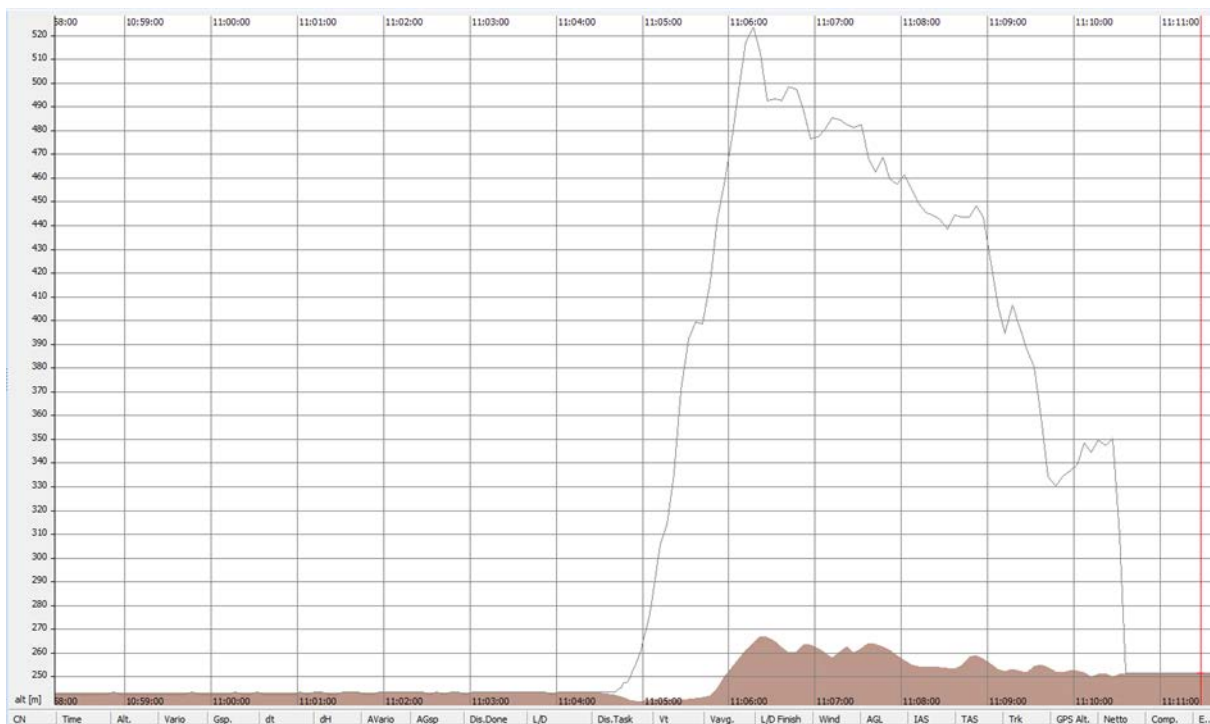
Kluzák byl vybaven GPS letovým zapisovačem ERIXX, výrobní číslo 04N, který zaznamenal čas startu kluzáku v 11:04:32 a dopad v 11:10:32. V kritické fázi letu před vysunutím aerodynamických brzd, pilot kroužil bez ztráty výšky v prostoru 4. zatáčky a pokusil se ustředit slabé termické proudění.

Obr. 12 - Výškový profil kritického letu zaznamenaného GPS letovým zapisovačem ERIXX

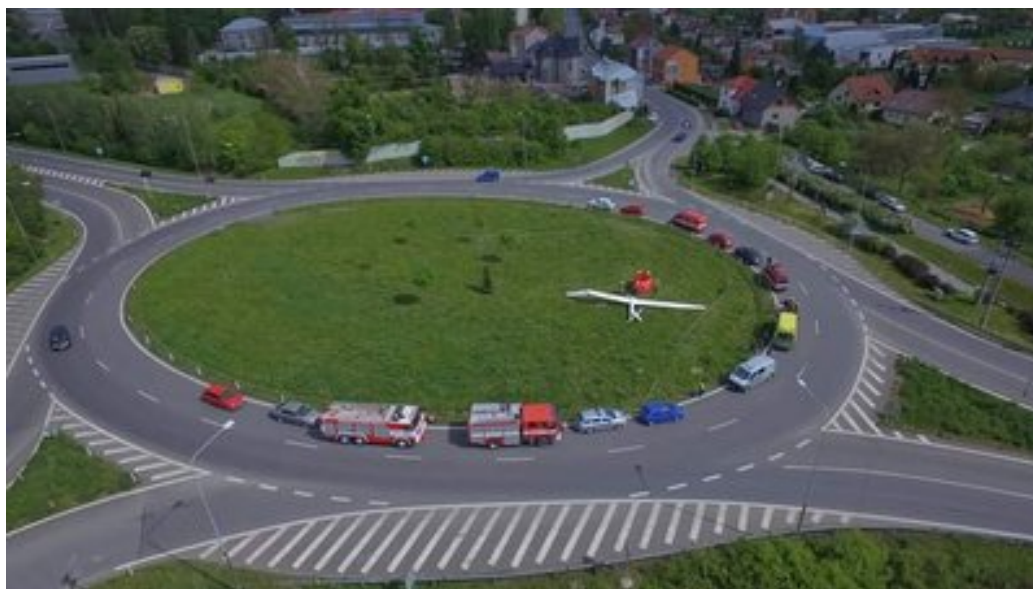
Obr. 13 - Celkový pohled na místo letecké nehody
