CZ-19-0248

ZÁVĚREČNÁ ZPRÁVA

**o odborném zjišťování příčin letecké nehody
motorového padákového kluzáku
poznávací značky OK-JGB 64
u rozhledny Na Podluží, obec Nový Poddvorov
ze dne 21. dubna 2019**

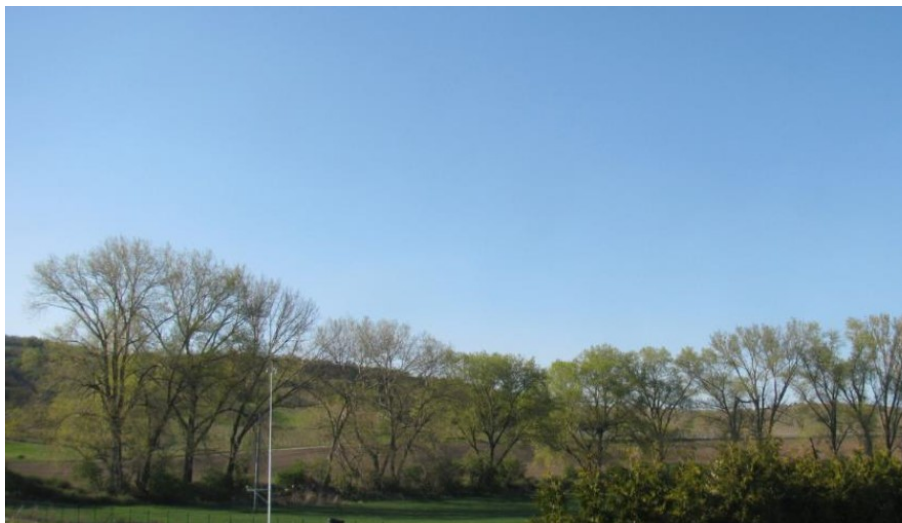
Obr. 1 Bezoblačné počasí a dohlednost z web kamery u obce Kobylí 14 km severně od obce Prušánky z 16:30 UTC

Závěr: Z dat AKS ze dne 21. 04. 2019 od 16:00 do 17:00 vál převážně východní vítr o rychlosti maximálně 4 m/s. Z radarových snímků a snímku z webkamery lze konstatovat dobrou viditelnost.

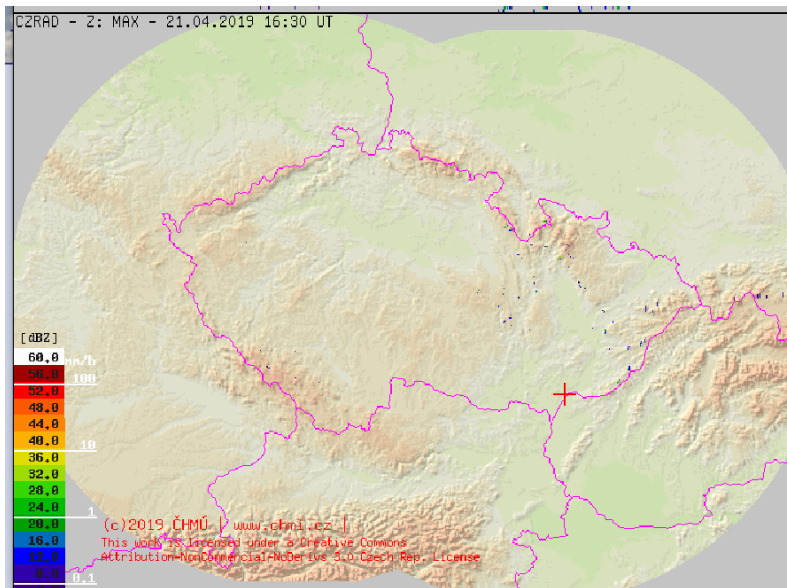
Obr. 2 Radarový snímek s polohou LN z 21.04.2019 16:30 UTC, červený křížek je město Hodonín

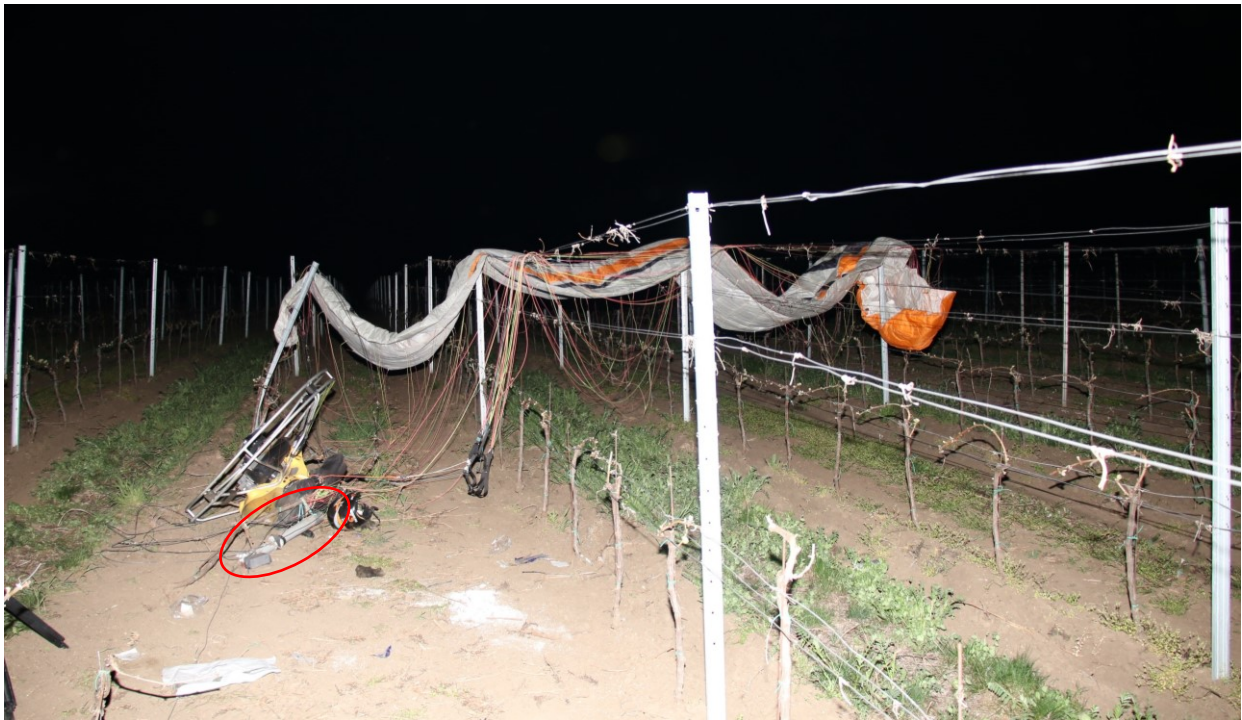
Místo letecké nehody bylo cca 150 m od rozhledny Na Podluží, nejvýše položeného místa v okolí na jihovýchodní straně vinohradu. Nejvyšší poloha rozhledny v blízkém okolí s výškou 30 m nad terénem umožnila svědkovi č. 2 zahlédnout rozprostřený padák na vinici. Místo LN má nadmořskou výšku 850 ft a souřadnice 48 51.688' N, 16 58.011' E. Nárazem do překážek a země došlo k poškození vrtule a části skeletu rámu MPK. Skelet rámu popraskal a došlo k vytržení sedačky z uložení ve skeletu. Utrženy byly taktéž silentbloky závěsů výfuku motorové jednotky. PK byl celkově v opotřebovaném stavu a šňůry PK nesly známky opotřebení. Podle stop poškození vrtule motorová jednotka paramotoru v době nárazu do země pracovala. Nebylo možno zjistit nastavení výkonu motorové jednotky paramotoru v kritické fázi letu.

Obr. 3 Místo LN s nálezem tubusu (v červeném oválu) v noci

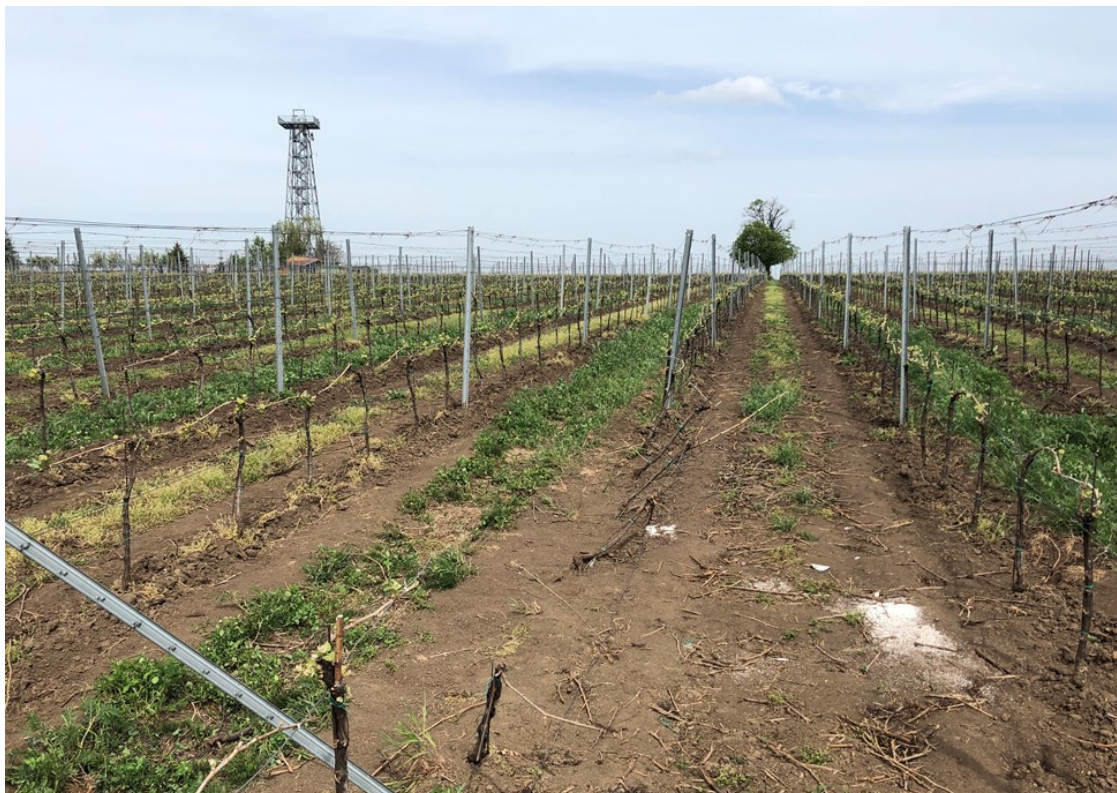
Obr. 4 Místo LN ve vinici s rozhlednou Na Podluží v pozadí

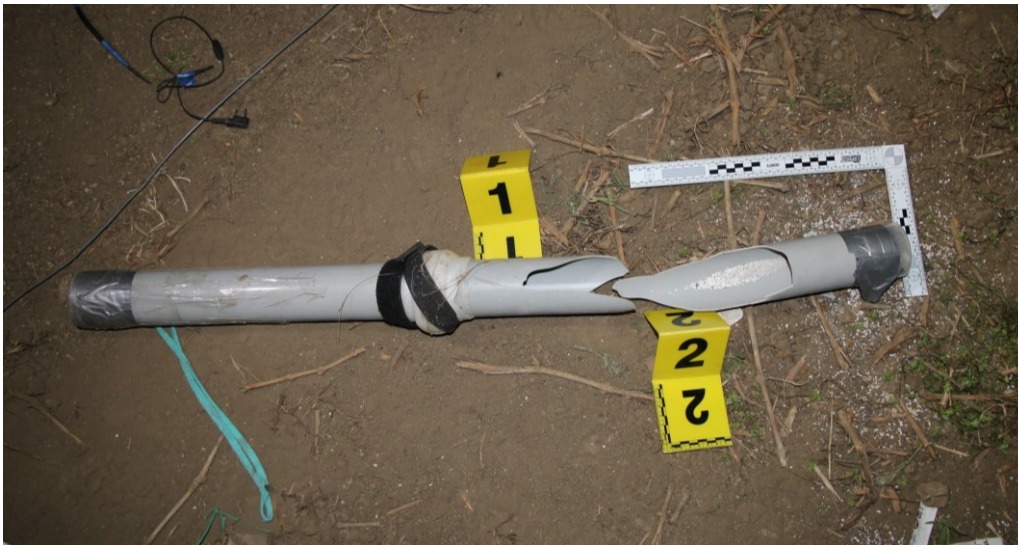
Na místě LN byl vedle MPK nalezen rozlomený tubus dlouhý cca 50 cm s neznámým obsahem bílé sypké látky. Tubus byl jednokomorový a vybaven provázkem. Uprostřed na

viditelném spoji byl tubus vybaven textilním řemenem. Jeho poloha při nálezů odpovídala uchycení na pravé straně postroje MPK. Tubus byl v cca 1/3 své délky od otevíratelného ukončení rozlomen.

Obr. 5 Detail tubusu

Způsob otevření tubusu představoval pro pilota nutnost uvolnění alespoň jedné řidičky PK. Nález zlomeného, na obou koncích uzavřeného tubusu vypověděl, že pilot za letu tubus neotevřel. Nelze uspokojivě dovést jakou manipulací (způsobem) chtěl pilot tubus otevřít, zda jednou anebo oběma rukama. Náročnost manévru (zatáčky) v 15 – 20 m AGL, proti větru se zvýšeným odporem PK z důvodu jeho degradace velkou porozitou a nedostatečným výkonem motorové jednotky paramotoru kladl zvýšené nároky na pilotáž. **Změněná „vlastnost“ vrchlíku způsobená zvýšenou porozitou při letu v zatáčce vedla k potřebě větších úhlů náběhu PK.** Klesající reliéf terénu před pilotem během příletu mohl pilota vést k dojmu, že letí na větší výšce než ve skutečnosti. Východní proudění větru ze směru níže položeného rovného pole na výšce položenou vinici s překážkami dalo vzniknout mechanické turbulenci v přízemní vrstvě. **Malá rychlost MPK v průběhu klesající zatáčky na malé výšce s pravděpodobně malým nastaveným výkonem motorové jednotky paramotoru neumožnily pilotovi vybrání manévru s přechodem do stoupání.**

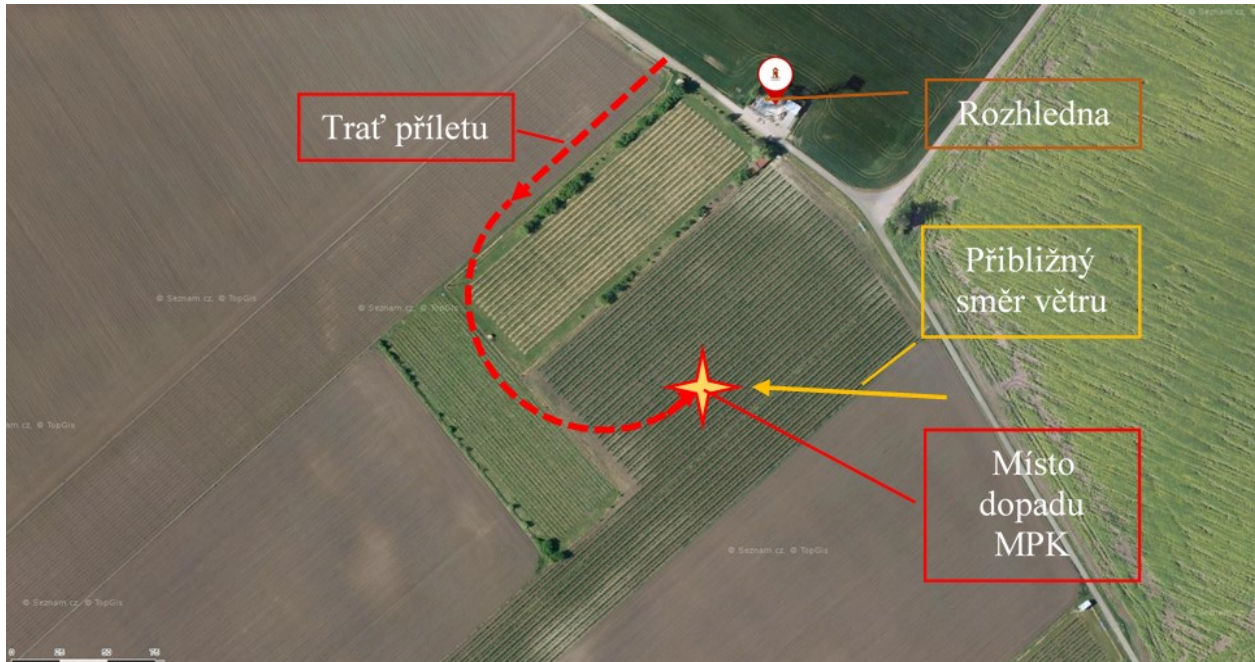
2.1.1 Schéma přiletu MPK k vinici a místo LN

Splnit poslední přání družky vedlo pilota s neplatným pilotním průkazem a neplatným technickým průkazem MPK k naplánování letu. Pilot měl dostatečné letové zkušenosti s MPK, ale také dlouhou cca půlroční přestávku v létání. Přílet k vinici provedl severně rozhledny, kurzem cca 225° na výšce cca 15 – 20 m AGL. Levou zatáčku do náletového směru nad vinici zahájil pravděpodobně příliš brzy. Připravil se tak o potřebný čas pro let v přímém, náletovém směru, který potřeboval k manipulaci s tubusem. Ztrátu správného odhadu a letových návyků lze přičíst právě dlouhé zimní přestávce v létání.

Ztráta letových návyků a velmi pravděpodobná emocionální zátěž u pilota zapříčinily ztrátu schopnosti reálně posoudit rizika spojená s takto naplánovaným letem a vyhodnotit vliv negativních faktorů na prováděný manévr. Pilot nevyhodnotil během letu správně malou rychlost MPK při provádění zatáčky na malé výšce proti větru a v turbulentním prostředí nad překážkami bez dostatečného výkonu motorové jednotky paramotoru. Nastavení malého výkonu motorové jednotky paramotoru v kritické fázi letu negativně přispělo k průběhu LN a znemožnil pilotovi vybrat klesající zatáčku. Nebylo možno zjistit, jaké bylo nastavení plynové přípusti motorové jednotky paramotoru během kritické fáze letu.

Obr. 7 Trajektorie přiletu se zatáčkou nad vinicí

Příčinou letecké nehody byla ztráta kontroly nad řízením MPK při provádění klesavé zatáčky do nízkého průletu nad vinohradem. Spolupodílející se faktory, které negativně přispěly k průběhu kritické fáze letu, byly ztráta pilotních návyků v důsledku dlouhé zimní přestávky v létání, emocionální zátěž, změněné vlastnosti PK, malá výška letu v turbulentním prostředí nad překážkami, nastavení režimu výkonu motorové jednotky paramotoru a pravděpodobné odvedení pozornosti pilota v důsledku manipulace s tubusem.
