## Rozbor bezpečnosti za 1. čtvrtletí 2021

## Vybrané ukazatele – 1. čtvrtletí 2021

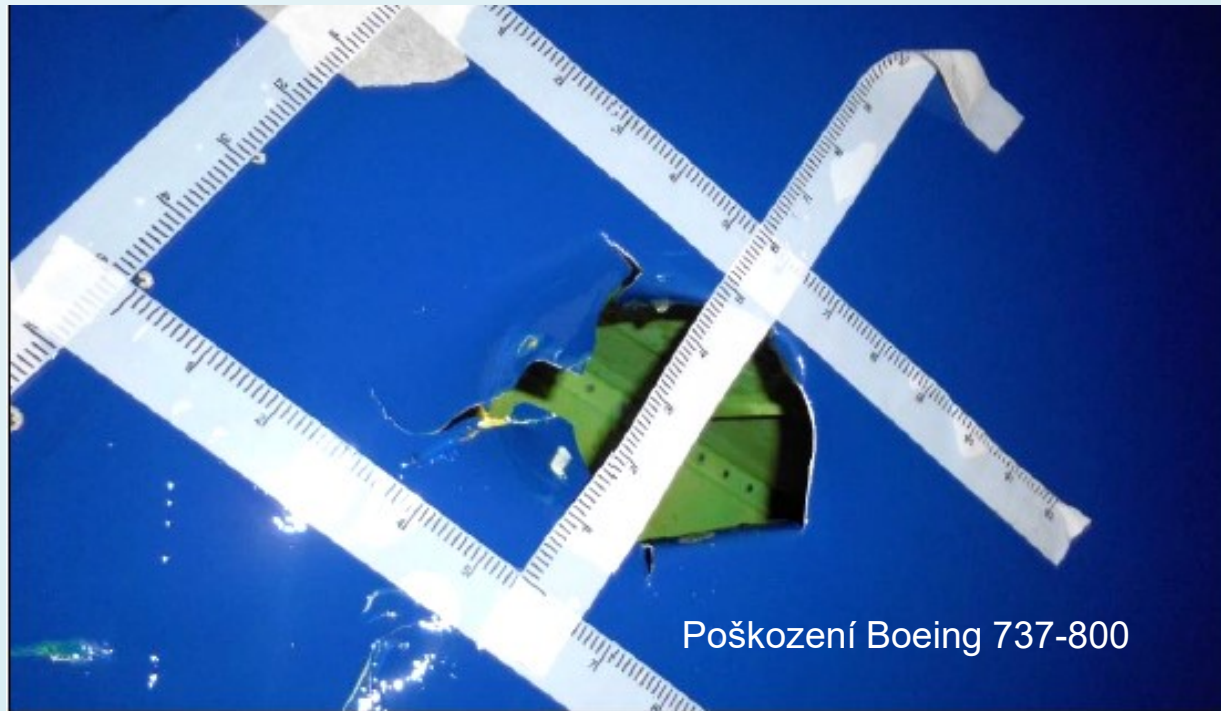
- ➔ Při protinámrazovém ošetření letadla došlo během aplikace protinámrazové směsi na levé straně letadla ke kontaktu trysky odmrazovacího ramene s povrchem svislé ocasní plochy, které způsobilo několik vrypů a průraz o přibližné velikosti 12 x 16 cm.
- ➔ Příčinou události byl nesprávný odhad bezpečné vzdálenosti ramene odmrazovací soupravy od SOP letadla. K nesprávnému odhadu přispěly aktuální meteorologické podmínky s výskytem mlhy a teploty  $-2^{\circ}\text{C}$ , rosný bod  $-3^{\circ}\text{C}$ , vzdušná vlhkost 99 %. Aplikace odmrazovací kapaliny spolu s horkou vodou je v takových podmínkách příčinou vzniku husté páry, která při zahájení aplikace může ovlivnit správný odhad vzdálenosti trysky od povrchu.

- ➔ Prodleva reakce pohybu ramene na pohyb ovládacího joysticku je příčinou nekontrolovatelného pohybu ramene po dobu cca 1 s, během níž se pohybující rameno posune o 23 cm.
- ➔ O incidentu byla informována posádka letadla, cestující byli autobusy převezeni k náhradnímu letadlu, které odletělo se zpožděním.

Poškození Boeing 737-800

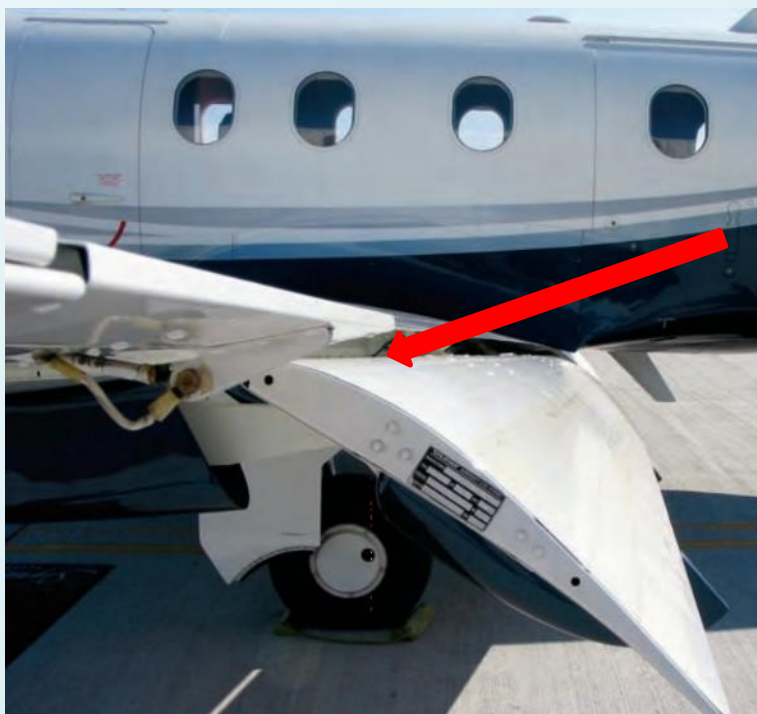
- ➔ Posádka tuzemského provozovatele prováděla let z LKHK na LOWZ (Zell am See, Rakousko).
- ➔ Krátce po vzletu z LKHK posádka zaznamenala rozsvícení výstražné signalizace vztlakových klapek. Posádka provedla podle QRH resetování systému signalizace klapek za letu.
- ➔ Ani po dvou pokusech nebyl systém funkční a posádka se rozhodla provést přistání na LKPD (Pardubice). Přistání proběhlo bez závad. Na zemi byl proveden další pokus o resetování systému ovládání a signalizace klapek, opět s negativním výsledkem.
- ➔ Příčinou bylo neúplné zasunutí vztlakových klapek po vzletu. V den letu na LKHK slabě sněžilo a v době vzletu byla na dráze vrstva mokrého sněhu. Mokřý sníh, který se v průběhu pojíždění dostal do mechanismu klapek, zde zmrznul.

Letoun zůstal na LKPD do druhého dne. Led rozmrzl a systém klapek fungoval bez závad. Posádka letoun přeletěla na LKPR, kde zástupci servisního střediska provedli kontrolu a seřízení klapek. Letoun byl uvolněn do provozu.

Šipka ukazuje místa zanesení mechanismu a štěrbiny klapek mokrým sněhem, který rychle přimrzl a bránil úplnému zasunutí vztlakových klapek.

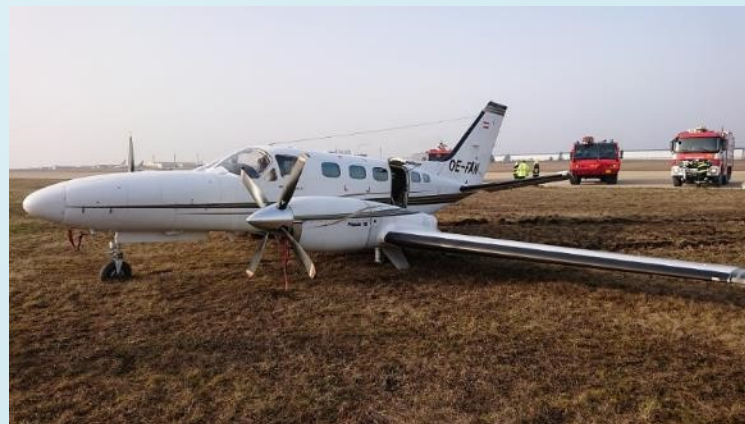
- ➔ Při přistání došlo k postupnému poklesu levé poloviny křídla, dotyku listů vrtule s povrchem a vyjetí letounu z RWY 27.
- ➔ Po vyproštění letounu bylo zjištěno poškození levé podvozkové nohy - došlo k jejímu zlomení.
- ➔ Z výpovědi pilota a svědků nevyplývá, že by přistání mohlo být hodnoceno jako tvrdé.
- ➔ Probíhá expertíza na zlomené podvozkové noze.

Cessna 441 po vyjetí z RWY 27

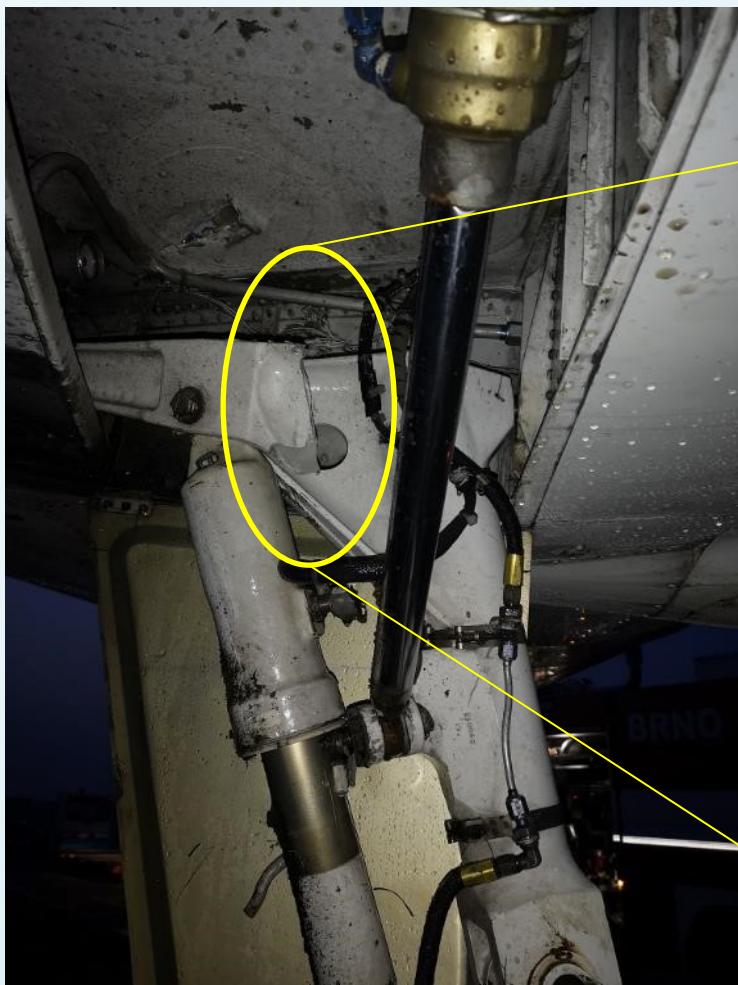
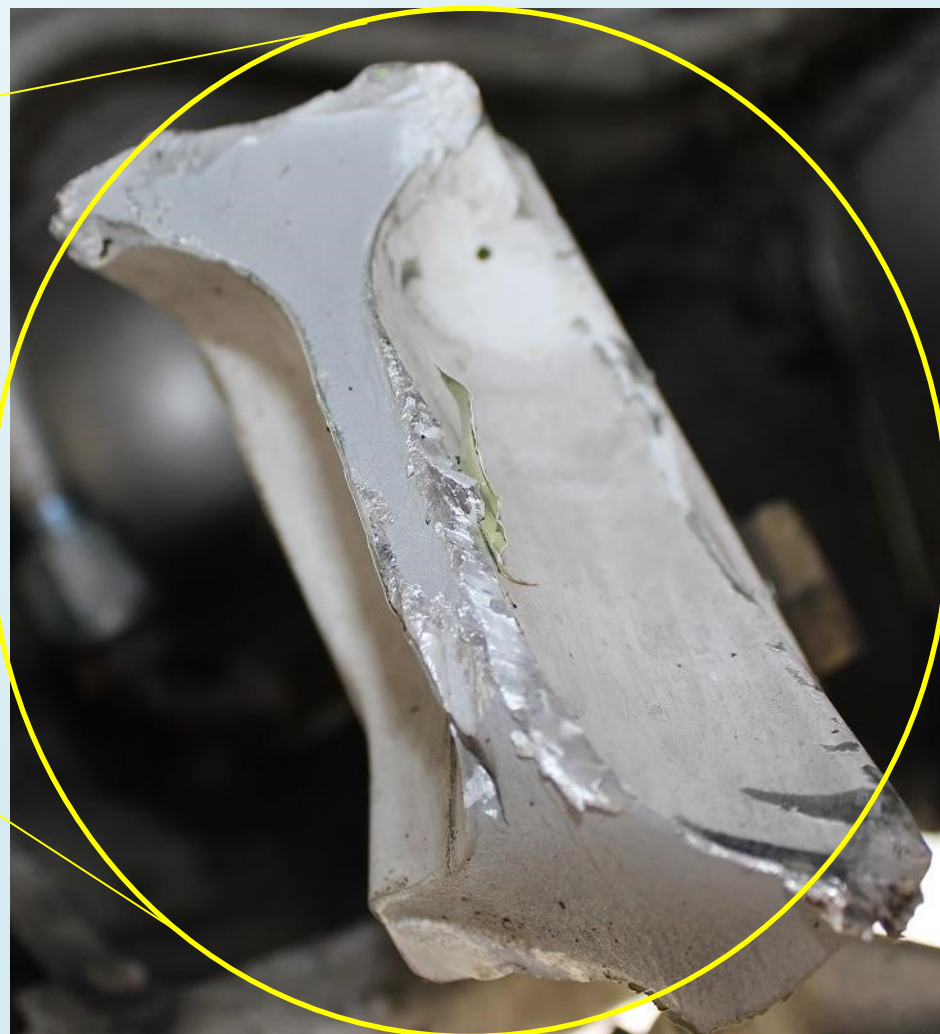
Detail lomu podvozkové nohy.

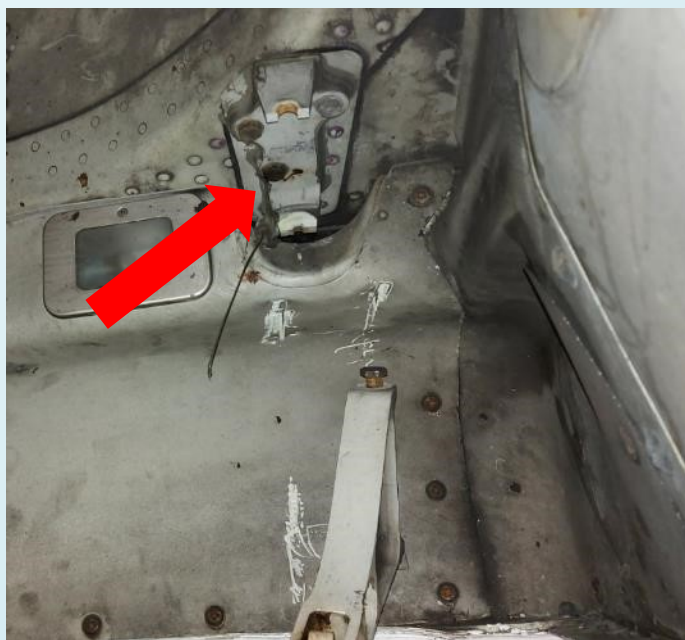
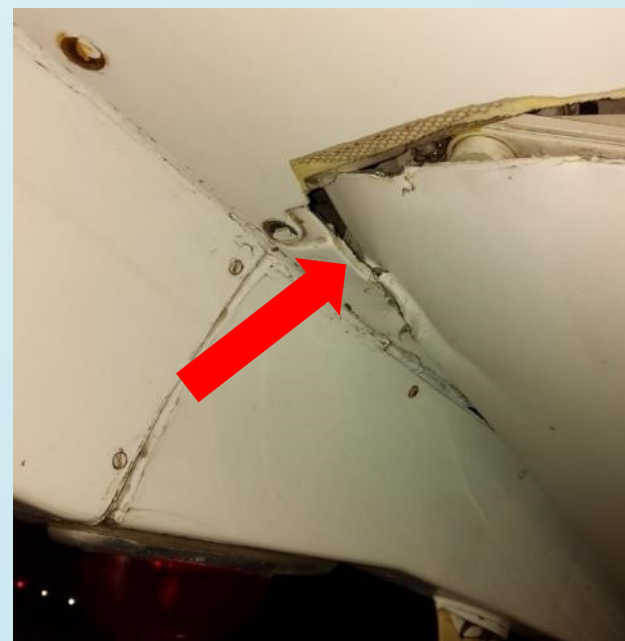
- ➔ Při prohlídce bylo zjištěno poškození zadního závěsu dvířek hlavního podvozku. Dvířka zůstala viset pouze na předním závěsu.
- ➔ Příčinou události bylo poškození zadního závěsu podvozkových dvířek hlavního podvozku. Z toho důvodu při zatahování podvozku nedoléhaly, a tudíž nezhaslo červené kontrolní světlo, které by signalizovalo plné zasunutí podvozku.

Poškození zadního závěsu

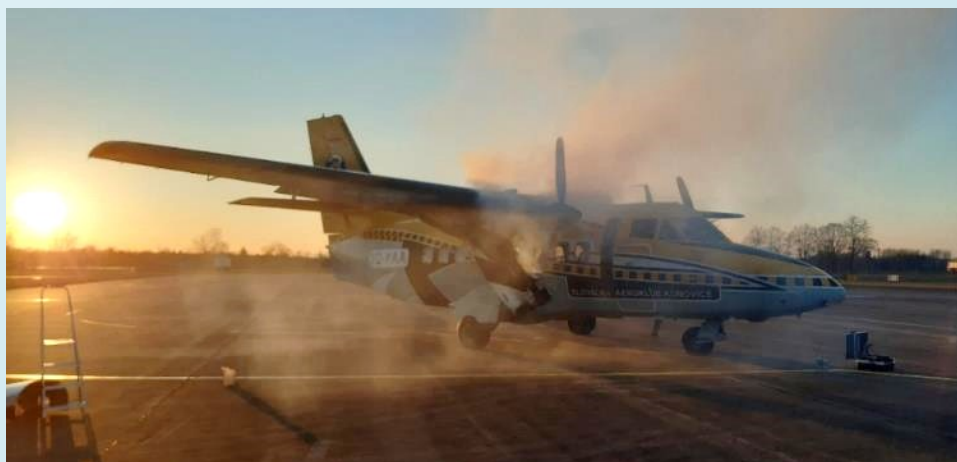
- Velitel letounu ohlásil provedení nízkého průletu, ale v jeho průběhu náhle provedl přistání.
- Po přistání byl u letounu zjištěn únik oleje. Po příjezdu techniků byla provedena kontrola pravého motoru.
- Příčinou události byla technická závada – ucpaný filtr oleje.
- Následující den letoun po provedené opravě odletěl.

L-410 M po přistání se závadou.

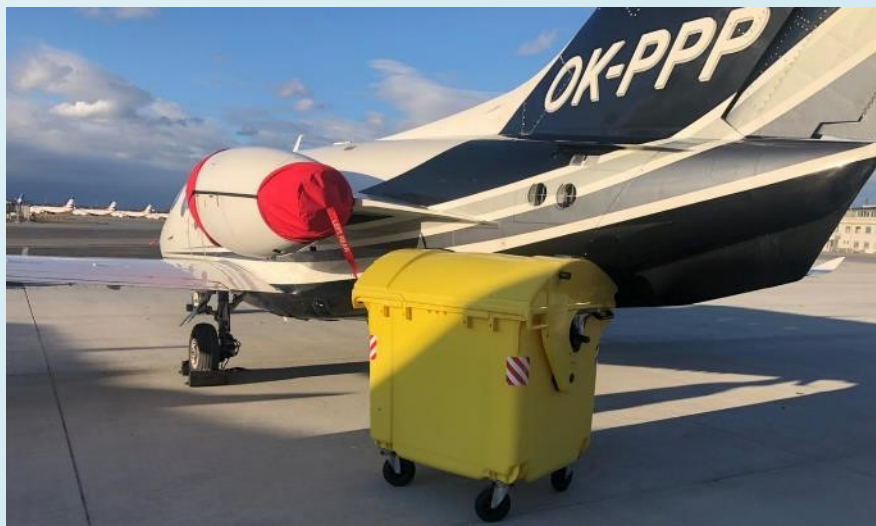
- ➔ Poškození trupu letadla OK-NTU kontejnerem na plastový odpad, který se dal do pohybu vlivem větru. Kontejner se zastavil o druhé letadlo OK-PPP. Brzdy kontejneru nebyly zajištěné.
- ➔ OK-PPP bez poškození. U OK-NTU zjištěno poškození potahu v zadní levé části trupu.

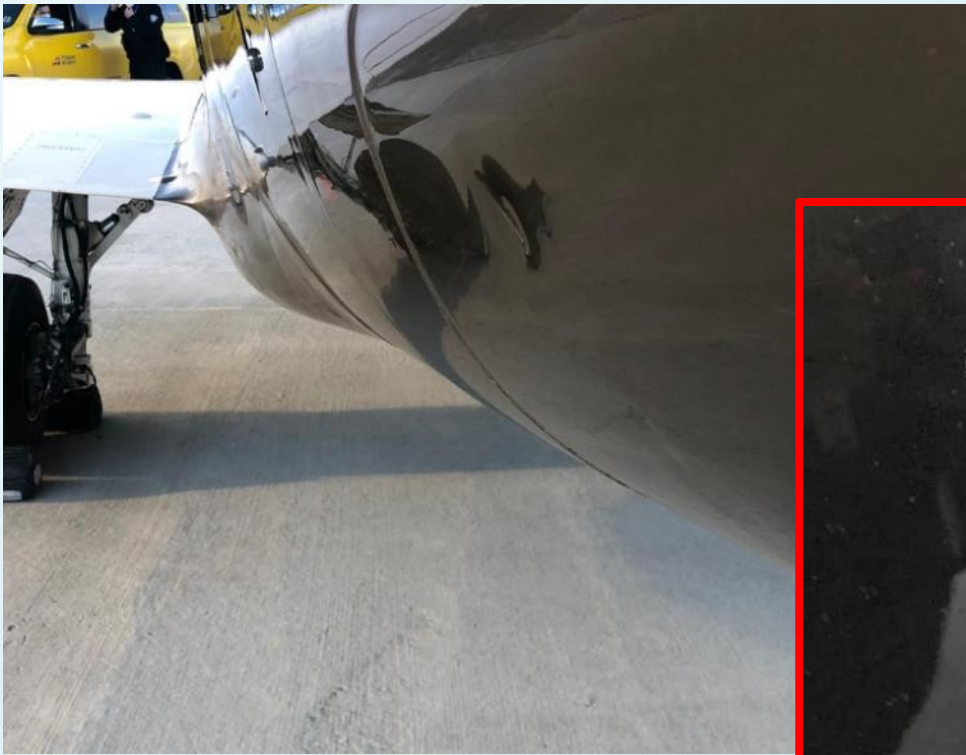
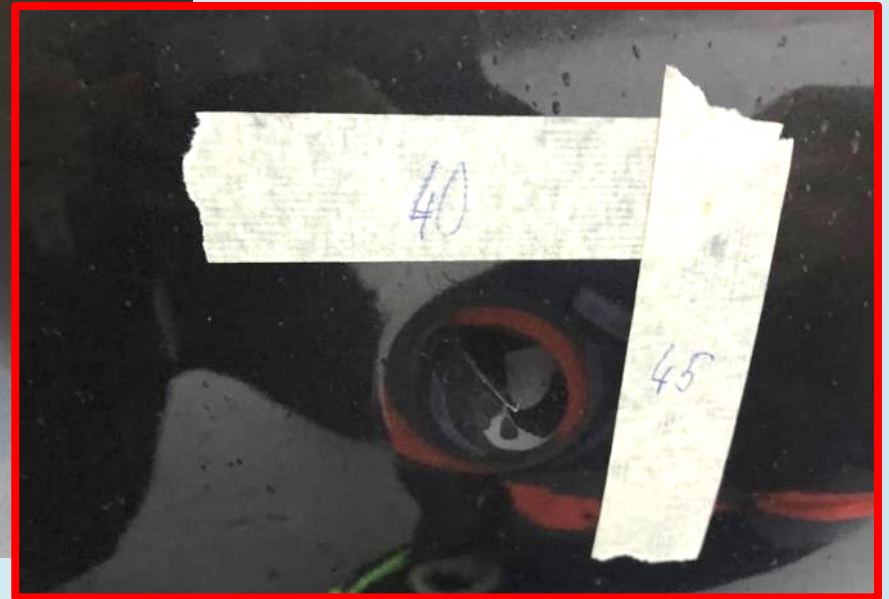
- ➔ Dle pokynu výrobce bylo poškození přeměřeno a dle Structural Repair Manual je v povoleném limitu. Následně byla provedena nedestruktivní inspekce, která neobjevila žádné další poškození a letadlo bylo uvolněno do provozu.

Poškození Beech 400XT

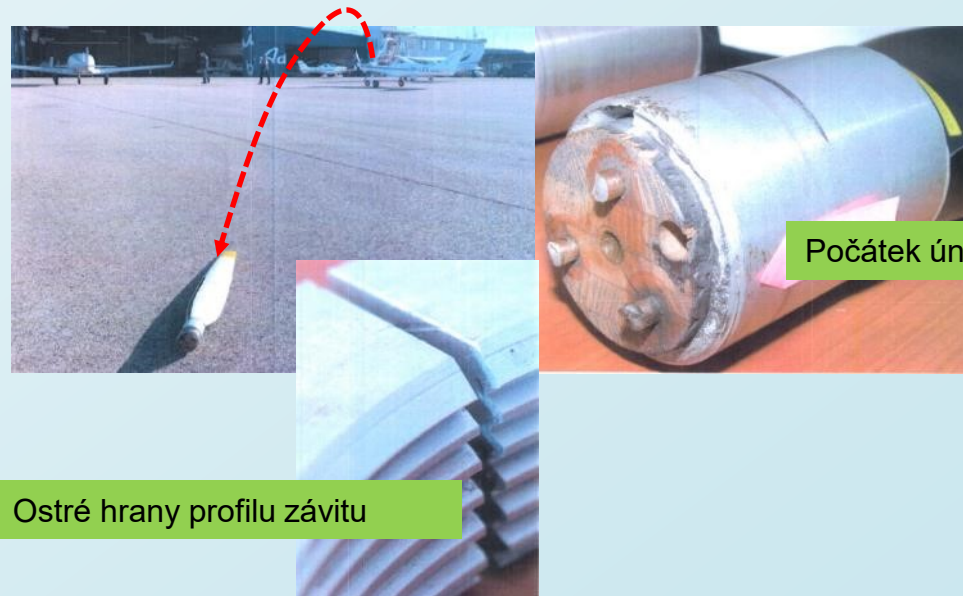
- ➔ Při servisní motorové zkoušce na letounu došlo po nastartování a zahřátí motoru, při zvýšení otáček, k odtržení listu č. 2.
- ➔ Odtržený list dopadl 30 m vlevo za letadlo na parkovací plochu. Nikdo nebyl zraněn.
- ➔ Z provedené prohlídky vrtule vyplynulo, že příčinou události bylo únavové poškození náboje v místě největšího namáhání, tedy v závitu pod náběžnou hranou, kde ještě není dokonalý kontakt vnějšího závitu náboje s vnitřním závitem matice.
- ➔ Rozříznutý kroužek má v místě řezu ostré hrany profilu, které vnikly do závitu náboje a podpořily tak vznik a rozvoj únavové trhliny.

- ➔ Příčina není spatřována v nedostatečném dimenzování předmětného dílu vrtule, ale v nesprávné montáži listu tohoto konkrétního výrobního čísla.
- ➔ Pro další výrobu a údržbu byly upraveny pokyny pro montáž a mezioperační kontrolu tak, aby bylo zajištěno dodržení správné polohy řezu závitového kroužku.

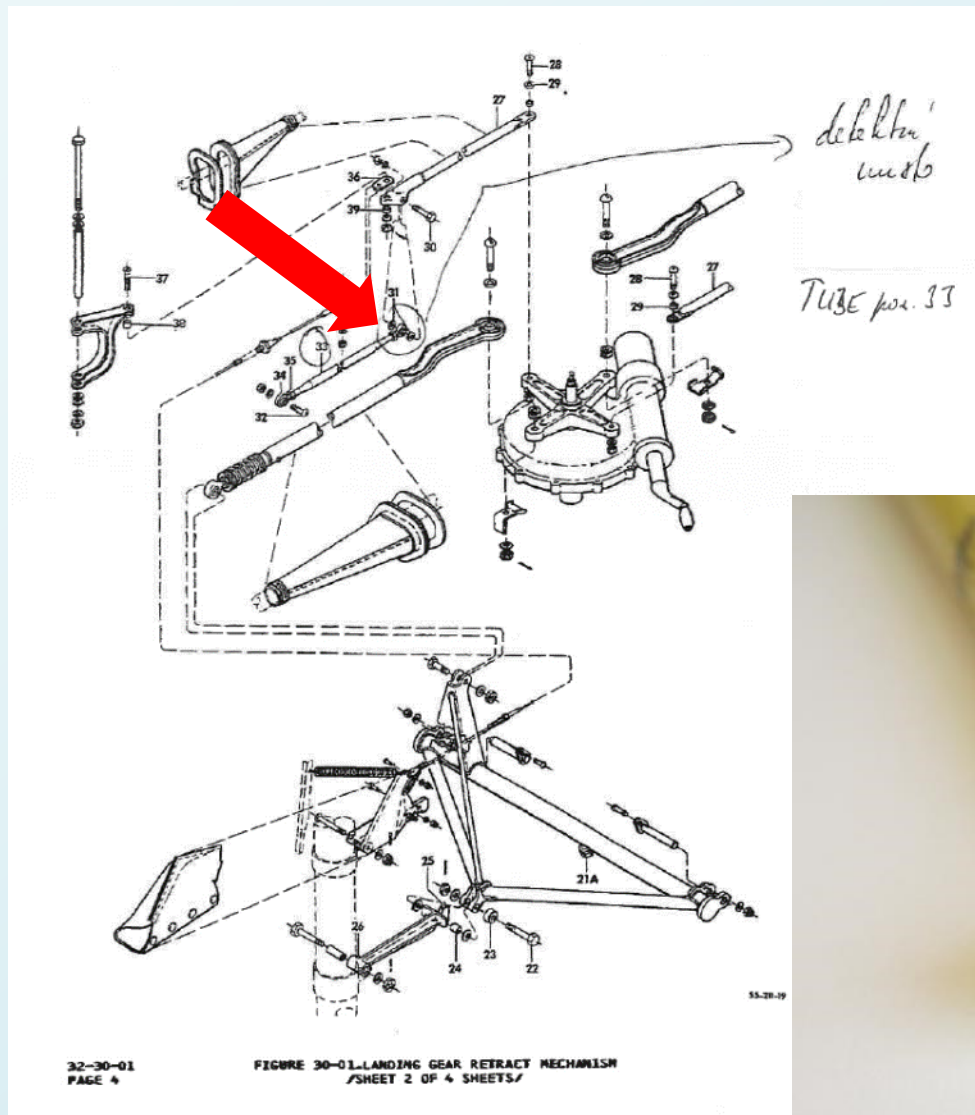
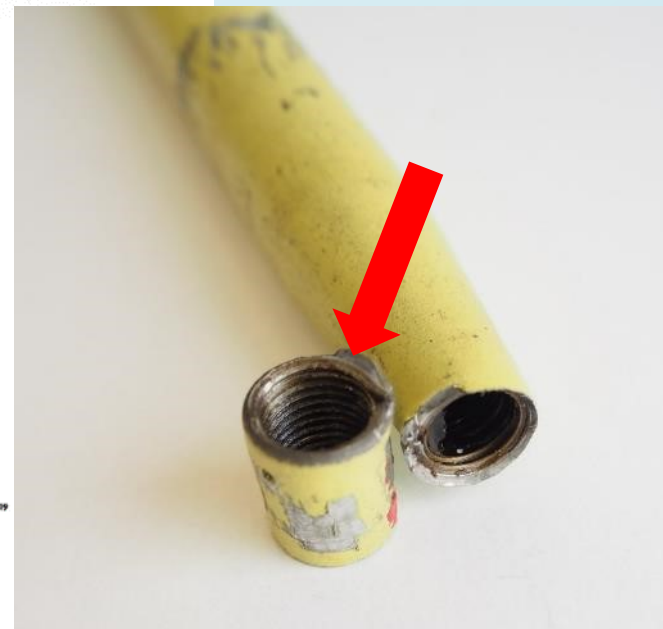
- ➔ Při pojíždění letounu po RWY 03R, došlo v mokřém sněhu k poškození podvozku a poškození obou vrtulí.
- ➔ Porucha a následné násilné zavření přední nohy podvozku bylo způsobeno vadou materiálu vzpěry ovládající a zajišťující systém zlamovací vzpěry.
- ➔ Trubka, která přecházela v závit pro uchycení rod endu vykazovala starý začernalý lom po cca 80% obvodu, zbytek byl čerstvý lom, který už neudržel tlak vyvíjený při pojíždění na přední nohu zepředu.

Místo čerstvého lomu.

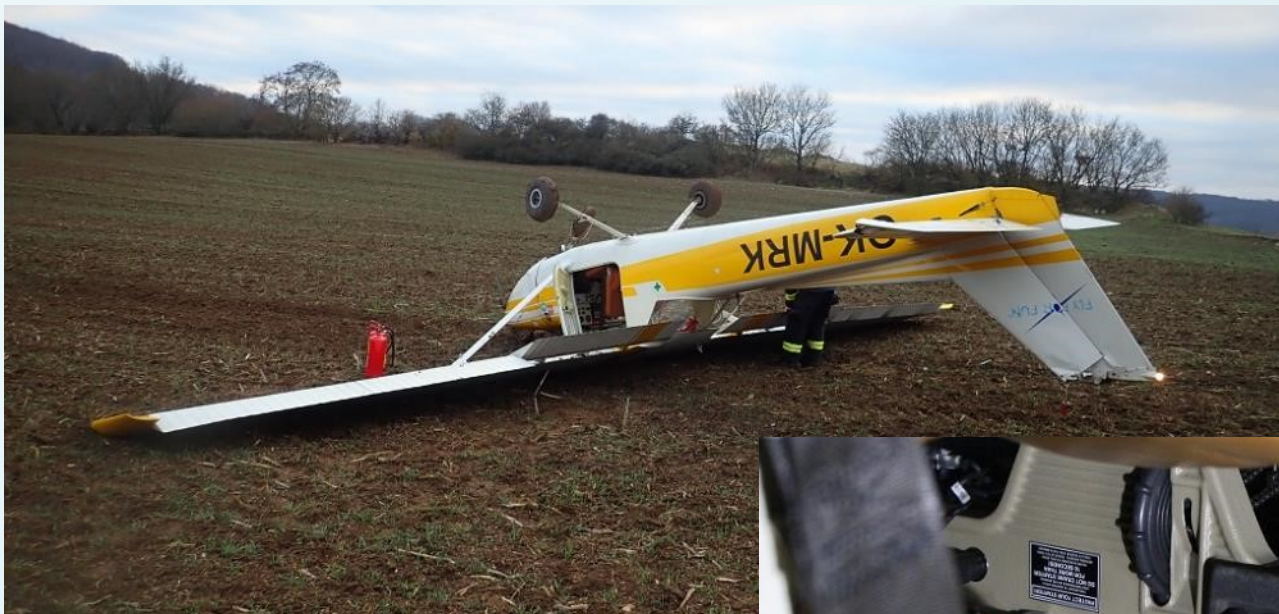
- ➔ Z dosavadního průběhu šetření vyplývá, že v místě ztráty výkonu byly podmínky, za kterých byl možný výskyt námrazy.
- ➔ Pilot v kritický okamžik neměl zapnuté vyhřívání karburátoru a při projevu postupné ztráty výkonu pohonné jednotky nepostupoval dle příslušného checklistu „Ztráta výkonu pohonné jednotky“.
- ➔ Během nouzového přistání pilot neprovedl všechny úkony dané postupy pro nouzové přistání.
- ➔ Po letecké nehodě byl ovladač vyhřívání karburátoru v poloze vypnuto.
- ➔ Ovladač vyhřívání karburátoru nebyl jako jediný ovladač vybaven popiskou.

Havarovaný letoun Cessna 150 L

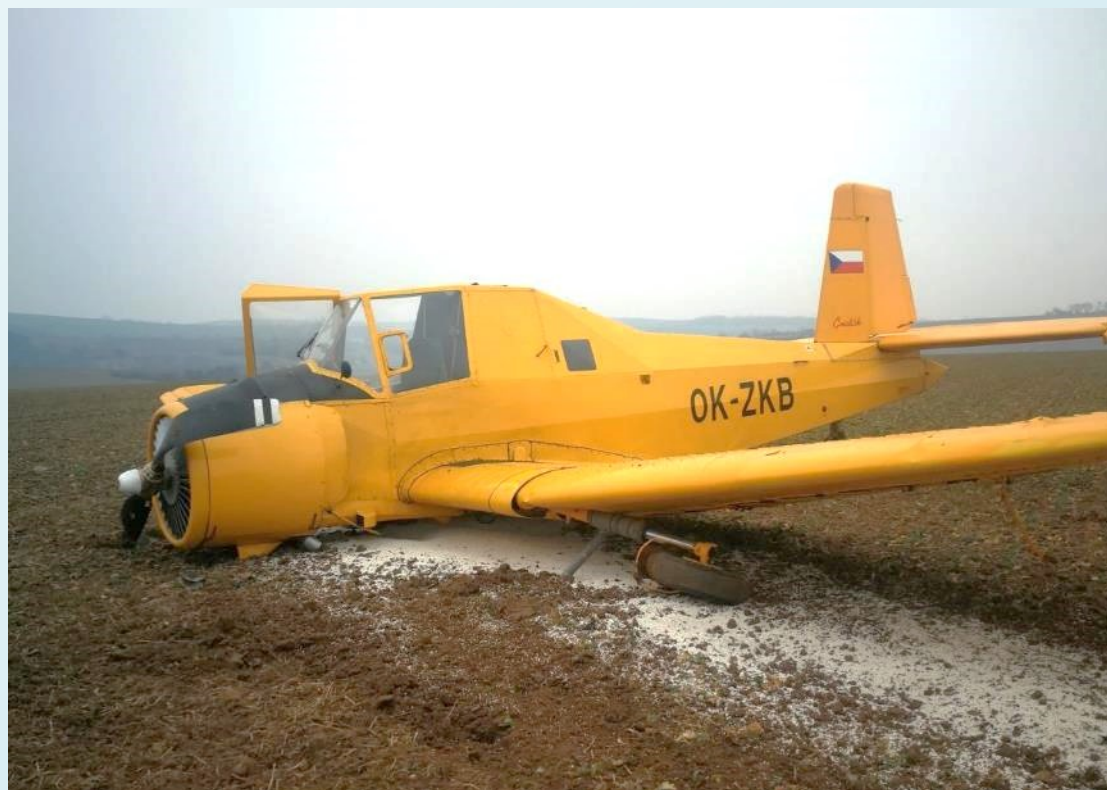
- ➔ Na letounu došlo k poškození obou polovin křídla a centroplánu, vylomení obou noh hlavního podvozku, poškození vrtule a vytržení rozmetadla z trupu.

Letoun Z-37A po letecké nehodě.

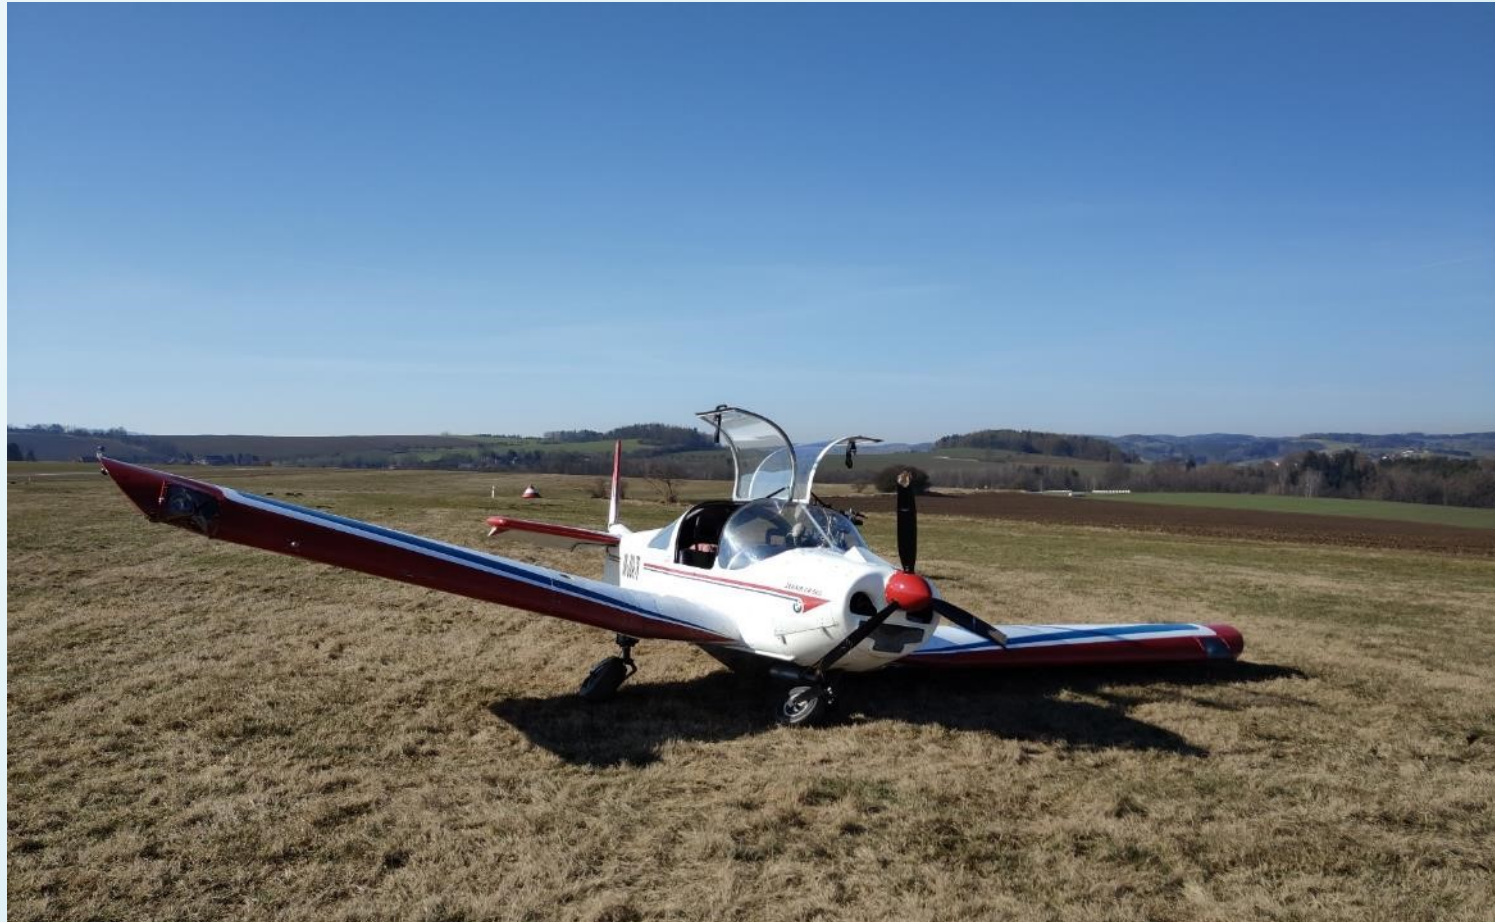
- ➔ Pilot si naplánoval rekreační let.
- ➔ Při vzletu z RWY 24 LKBE nesprávně převedl UL letoun do stoupání.
- ➔ V cca 5 m AGL vlivem malé rychlosti a reakčního momentu vrtule vybočil UL letoun doprava.
- ➔ Následoval pád letounu po křídle a následný náraz pravé poloviny křídla do země.
- ➔ UL letoun se po několika metrech zastavil severně od RWY 24.
- ➔ Na UL letounu bylo zjištěno poškození velkého rozsahu.
- ➔ Pilot nebyl zraněn.

Poškozený letoun ZENAIR CH 601

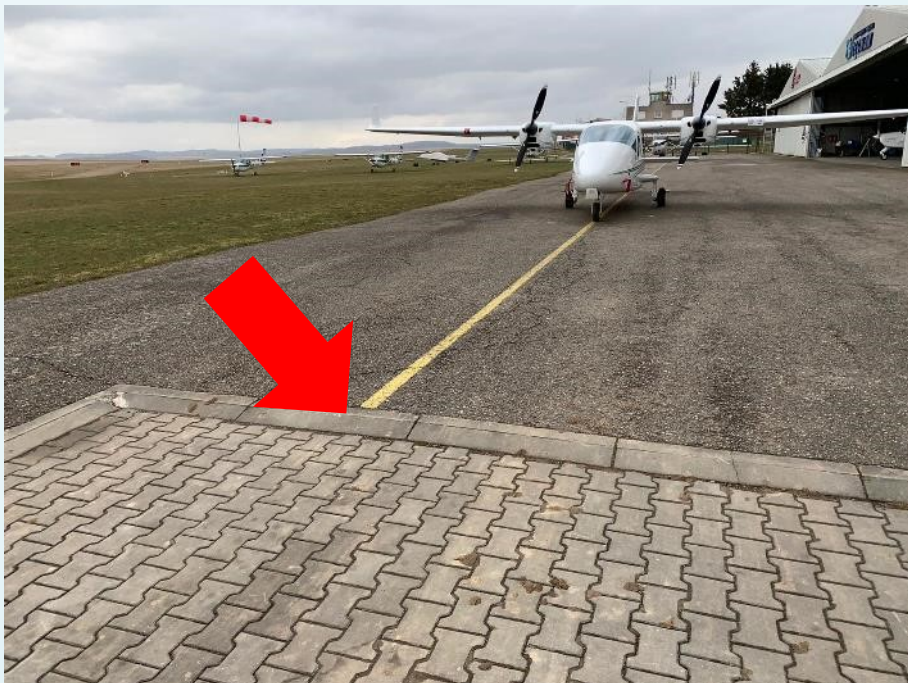
- ➔ Po ukončení výcvikového letu pojížděl pilot žák pod dohledem instruktora k čerpací stanici. Při přejíždění betonové hrany na sníženou plochu pro zachyt případného úniku paliva u čerpací stanice došlo ke zhoupnutí letounu v důsledku vyšší rychlosti pojíždění.
- ➔ Žák navíc na zhoupnutí letounu reagoval plným přitažením výškového kormidla. Tomu však instruktor nestačil zabránit.
- ➔ Plné přitažení výškového kormidla v kombinaci s poryvem větru vedlo k tomu, že se letoun zhoupnul na zad' tak, že narazil ostruhou s kotvícím okem na asfaltový povrch.
- ➔ Kontakt ostruhy s asfaltovým povrchem při dopředném pohybu letounu způsobil její poškození - ubroušení.

Šipka označuje hranu přechodu mezi asfaltovou plochou a sníženou plochou pro zachycení případného úniku ropných látek při plnění.

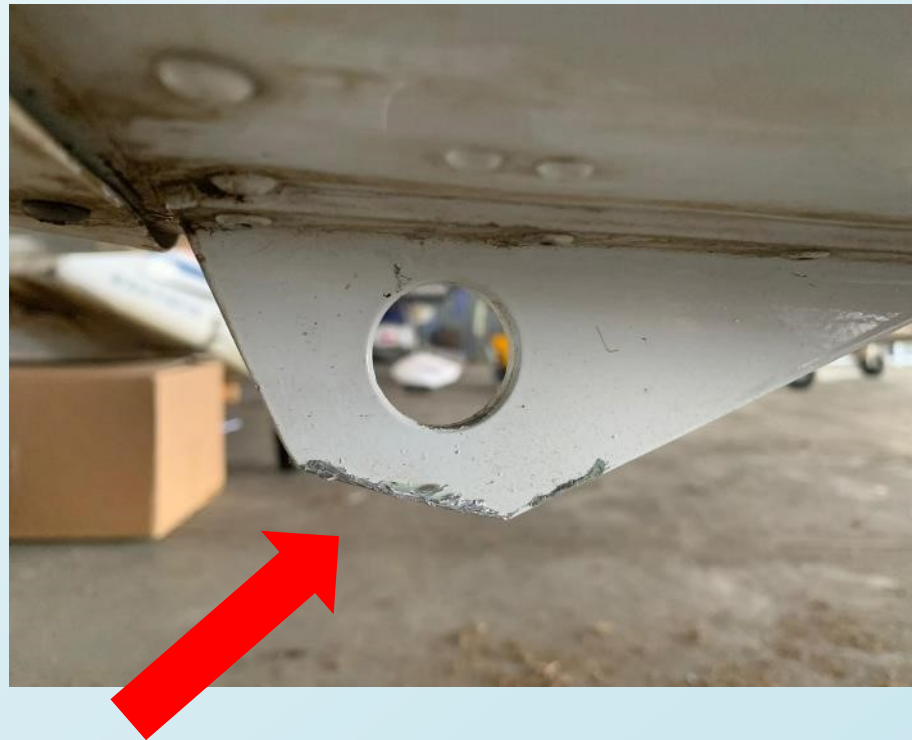
Ubroušená ostruha letounu s poutacím okem.

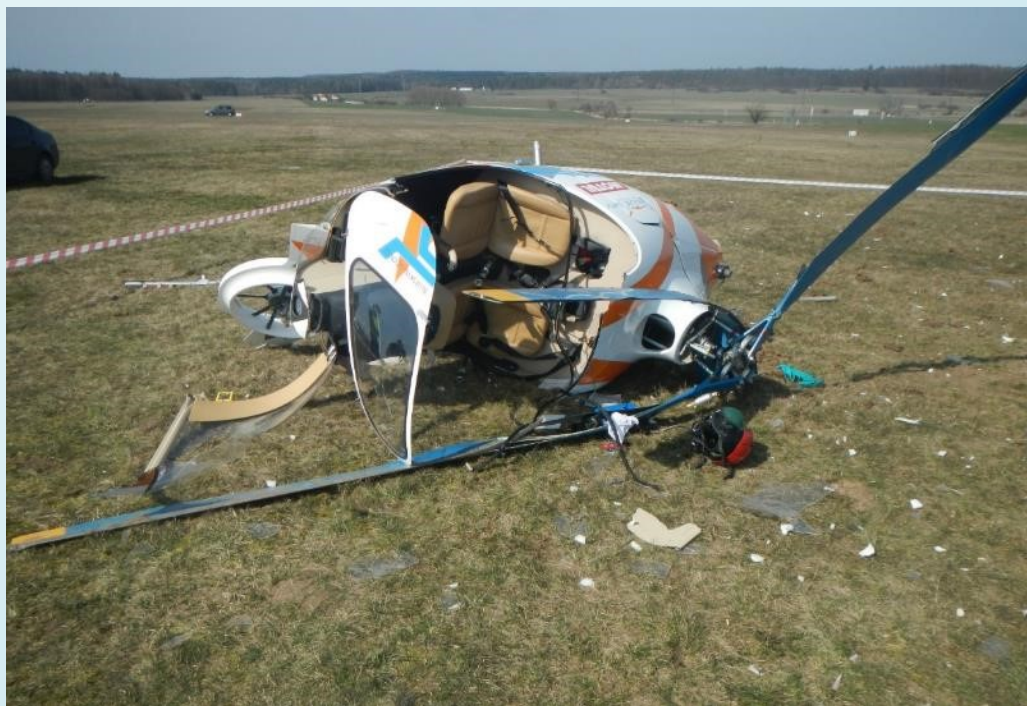
- ➔ Pilot provedl evakuaci zraněné cestující z kabiny vrtulníku a následně telefonicky požádal o lékařskou pomoc na lince 155.
- ➔ Cestující byla s vážným poraněním letecky transportována k nemocničnímu ošetření.
- ➔ Vrtulník byl po kontaktu rotujících ploch se zemí zcela zničen.
- ➔ Pilot nebyl zraněn.

Zničený vrtulník CABRI G2

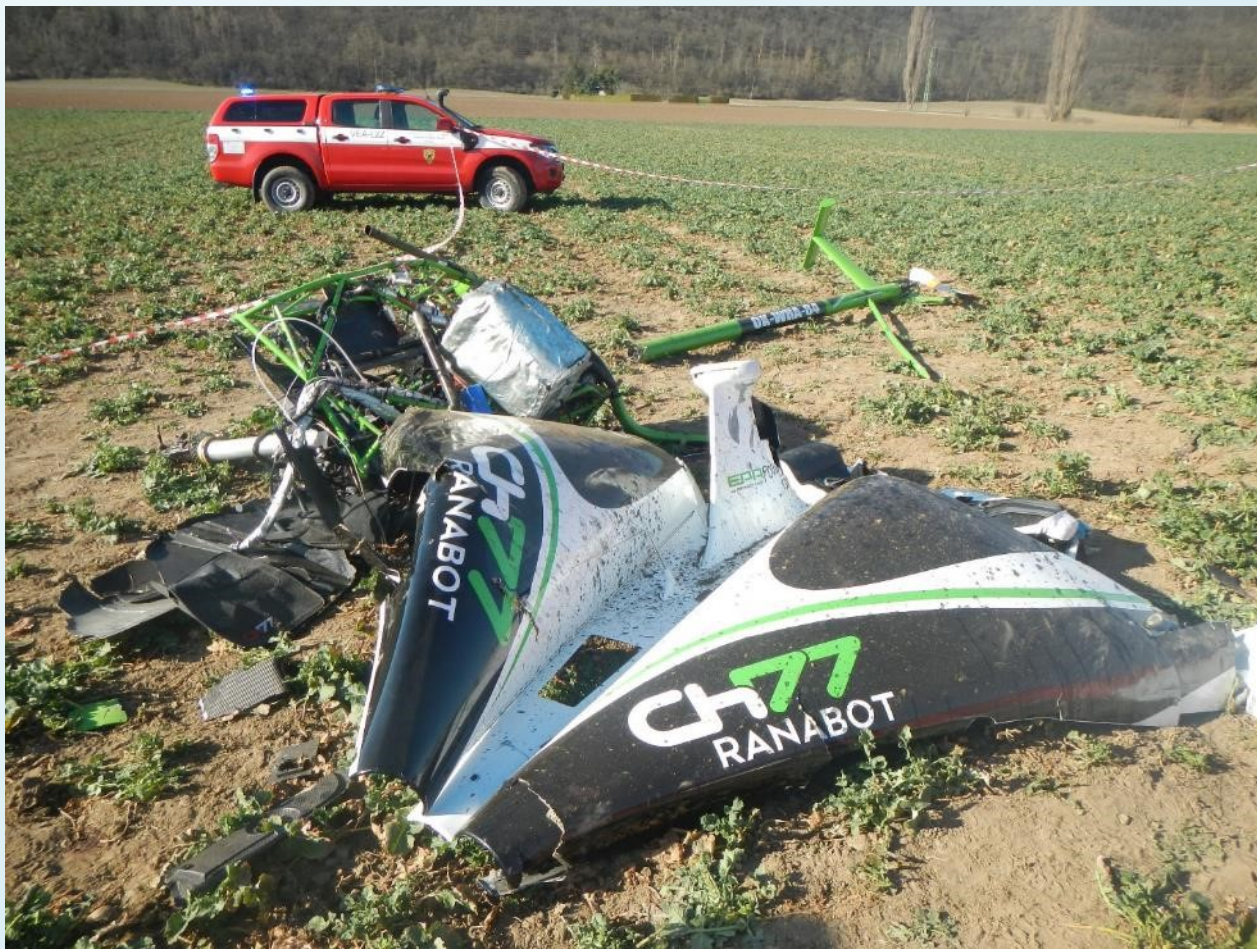
- Krátce po vzletu spatřili svědkové UL vrtulník, který přešel „z vodorovného do střemhlavého letu“ s pravou rotací.
- UL vrtulník pod strmým úhlem narazil do země.
- Při nárazu došlo k násilnému oddělení obou listů nosného rotoru od rotorové hlavy a zdeformovaný trup po krátkém odskoku dopadl cca 10 m od místa nárazu.
- Posádka v troskách UL vrtulníku utrpěla zranění neslučitelná se životem.
- UL vrtulník byl zcela zničen.

Trosky vrtulníku RANABOT CH 77
