CZ-20-0276

ZÁVĚREČNÁ ZPRÁVA

**o odborném zjišťování příčin letecké nehody
letadla BLACK SHAPE BS100 Prime, pozn. značky OM-M619,
777 m W LKJH, dne 12. června 2020**

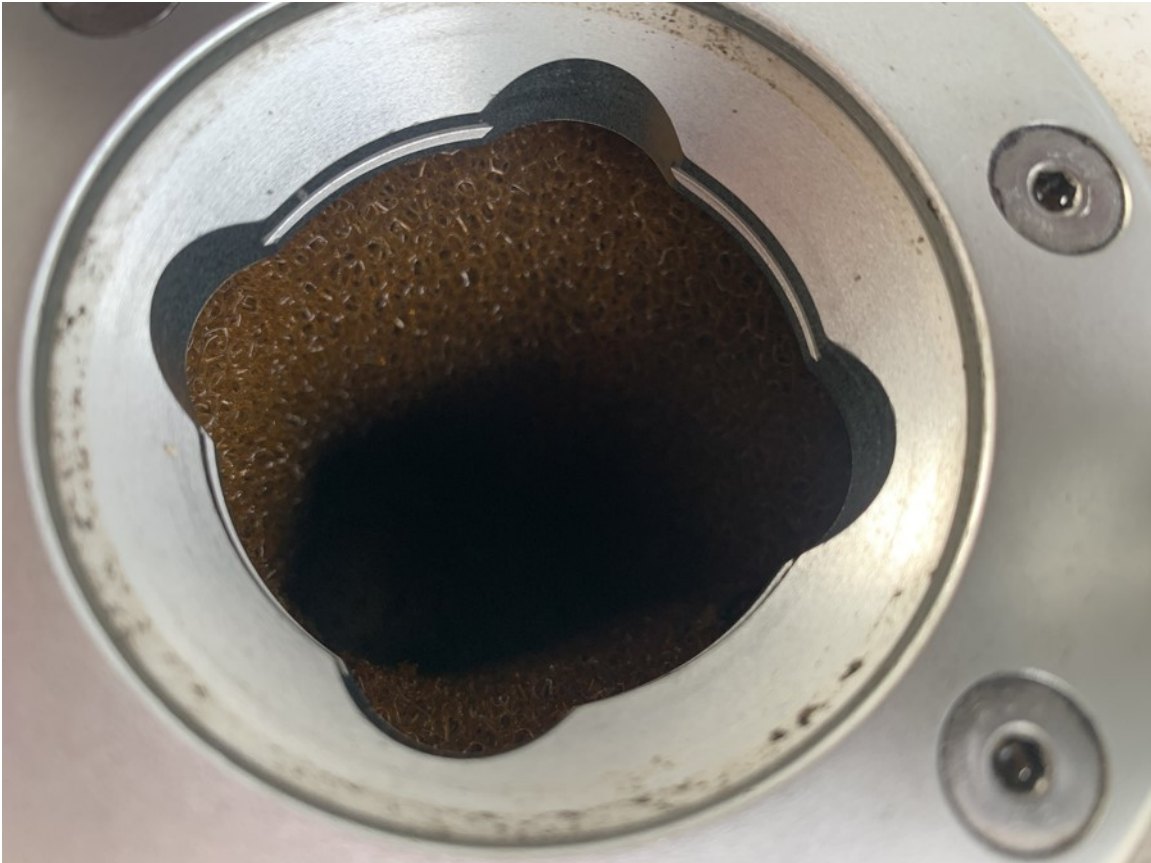
Obr. 2 – Bezpečnostní houba v nádrži

Naplněním polyuretanovou pěnou (MIL-DTL-83054C) jsou nádrže upraveny jako nevybušné. Naplnění materiálem, tzv. bezpečnostní houbou, potlačujícím výbuch nemění ani neovlivňuje odvod paliva. Houba v nádrži je "zasítěný" materiál s otevřenými buňkami. Při použití uvnitř bezpečnostní nádrže slouží tento typ houby k zabránění výbuchu, usměrňuje průtok paliva a pomáhá absorbovat energii, která se uvolňuje při působení vnějších sil na letadlo.

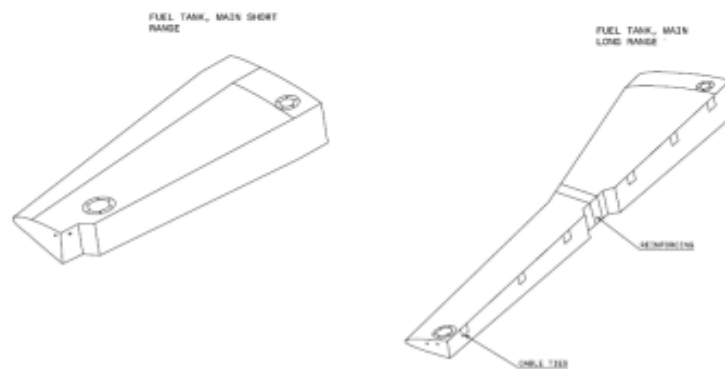
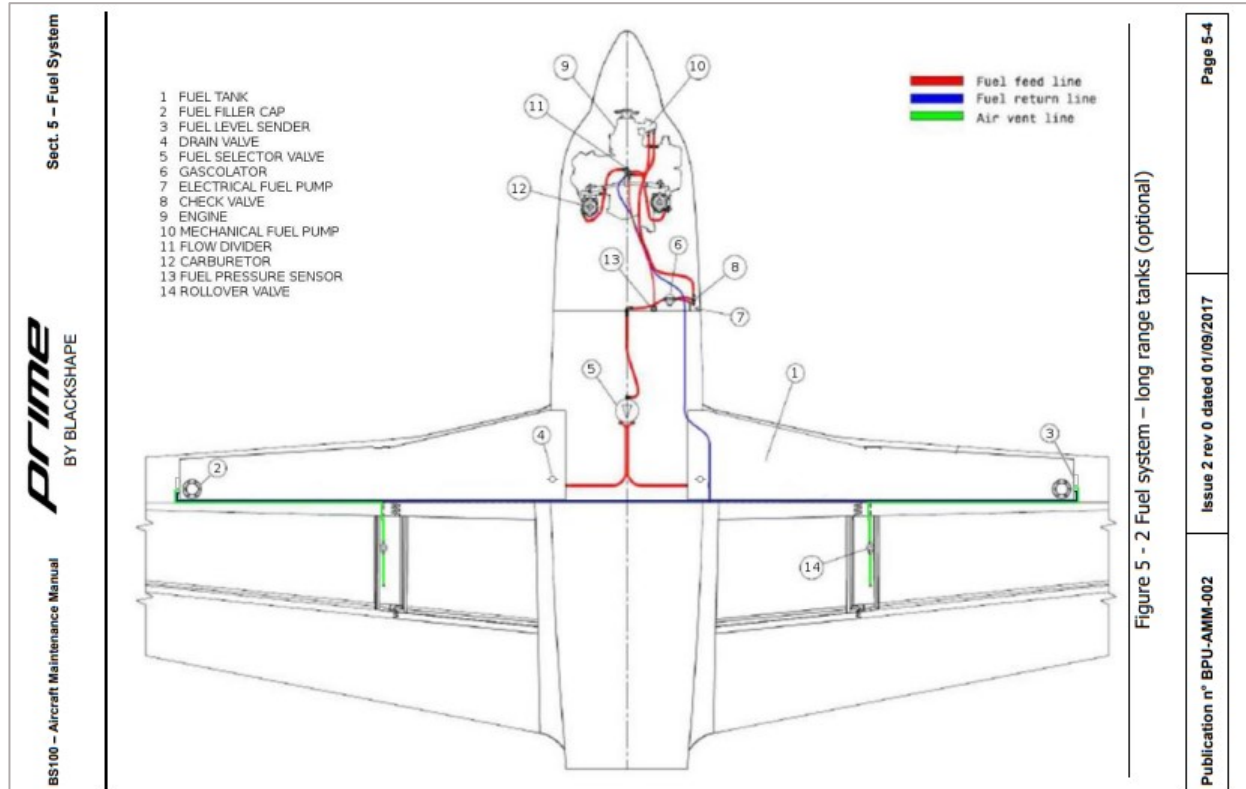
Obr. 3 a 4 - Schéma nádrží a schéma palivové soustavy, Příručka Blachshape 100 Prime 100

Zkouškou průchodnosti vedení odvzdušnění nádrží v pravé polovině křídla byla zjištěna skutečnost, že vedení v centroplánu bylo mechanicky přerušeno, zlomeno ve spojení z plastového materiálu a končilo v prostoru centroplánu pod kabinou.

Odvzdušnění nádrží na schématu Obr. 4 neodpovídá zjištěnému konkrétnímu stavu při měření kapacity nádrží v prostorech ÚZPLN.

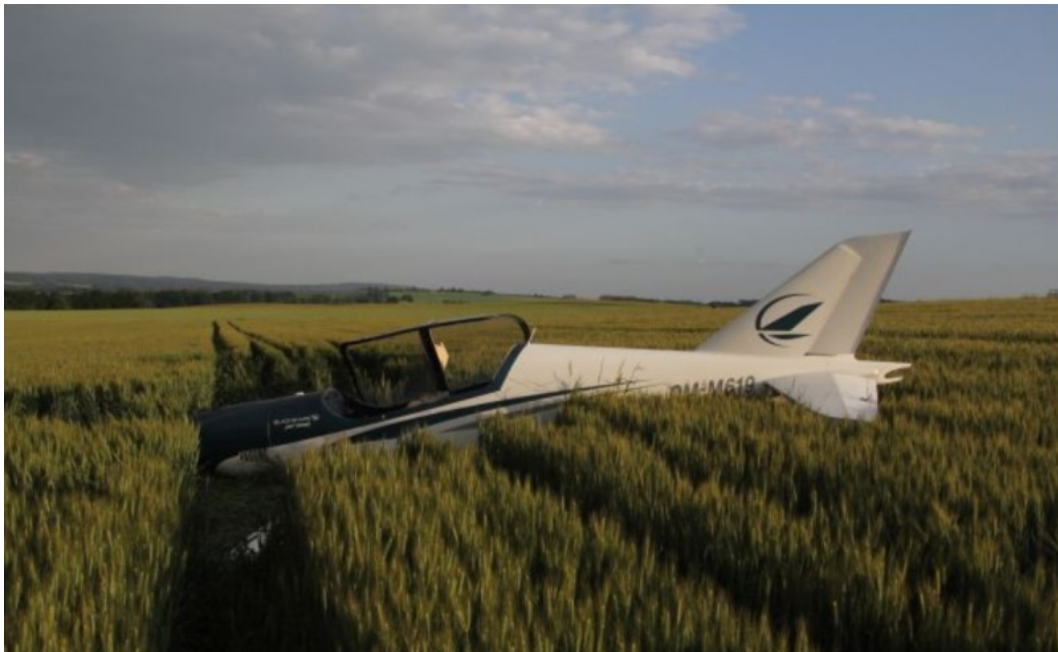
Při ohledání na místě letecké nehody bylo zjištěno vytržení závěsu pravé hlavní nohy podvozku ze žebra centroplánu, poškozený aerodynamický kryt pravého kola, žebro a spodní potah centroplánu. Jeden list dvoulisté vrtule zlomen, druhý poškozen drobnými oděrkami při styku s obilím. Překryt kabiny z organického skla byl proražen.

Trosky letadla ležely na jednom místě. Pravá hlavní a předová noha byly vpáčeny pod letadlo. Jeden list vrtule byl zlomený. Překryt kabiny z organického skla byl proražený. Kompozitová skořepina na křídle byla popraskaná.

Obr. 6 – LŠZ na místě LN, viditelné jsou koleje v obilním porostu vyjeté zemědělskou technikou

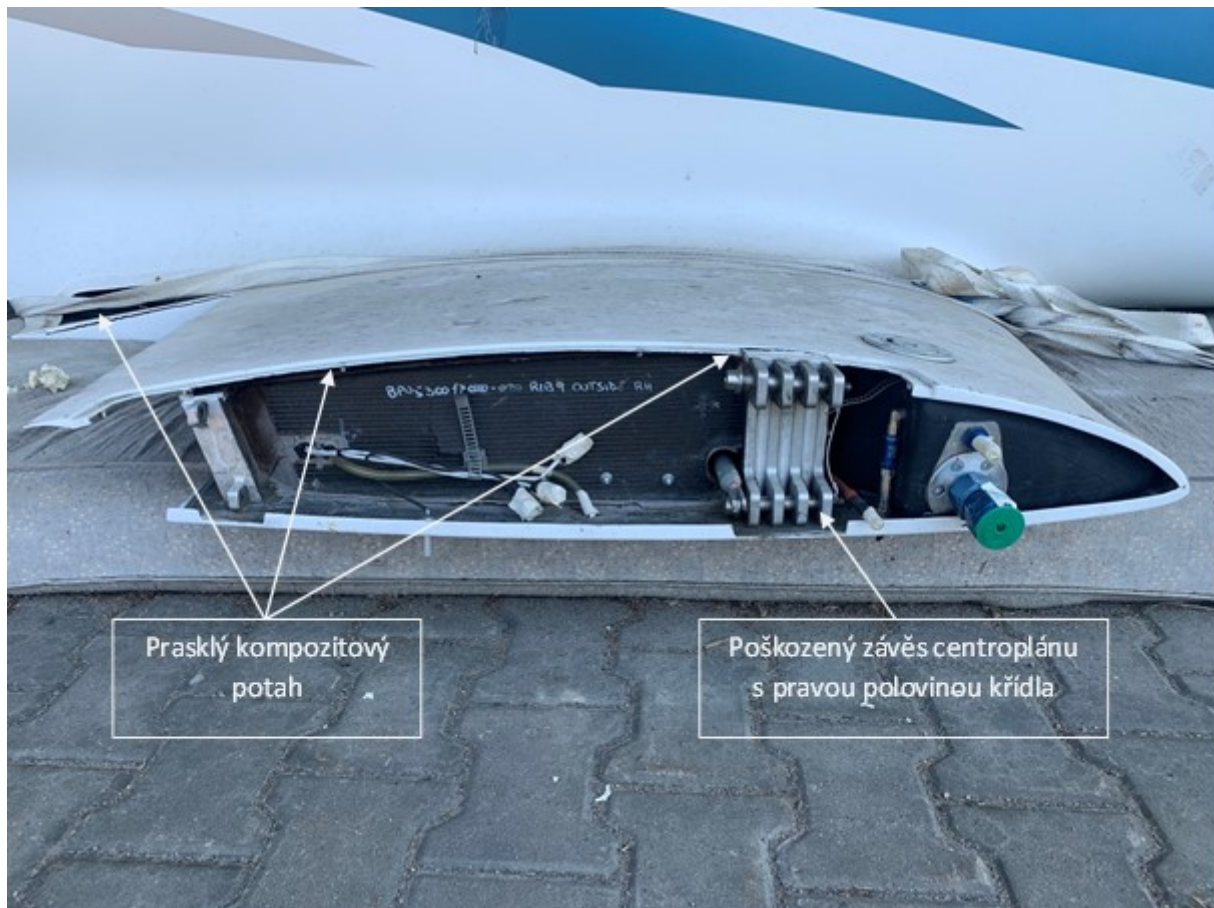
Po 19 dnech po letecké nehodě provozovatel a pilot kritického letu letadlo rozebrali za účelem převozu a uskladnění na svém bezpečném místě. Zároveň chtěli provést kontrolu množství zbylého paliva. To ale nebylo možné, protože při položení LŠZ na travnatý terén byly odkalovací ventily vlastní hmotností letadla stlačeny a většina zbylého benzínu patrně vytekla do travnatého porostu. Na místě byl cítit zápach benzínu. Při havárii stykem spodku LŠZ s terénem se pravý odkalovací ventil vlivem tření posunul ze své původní polohy a nelze prokázat, jestli nedošlo k vytečení zbylého množství paliva z pravé nádrže.

Obr. 7 – LŠZ na bezpečném místě provozovatele

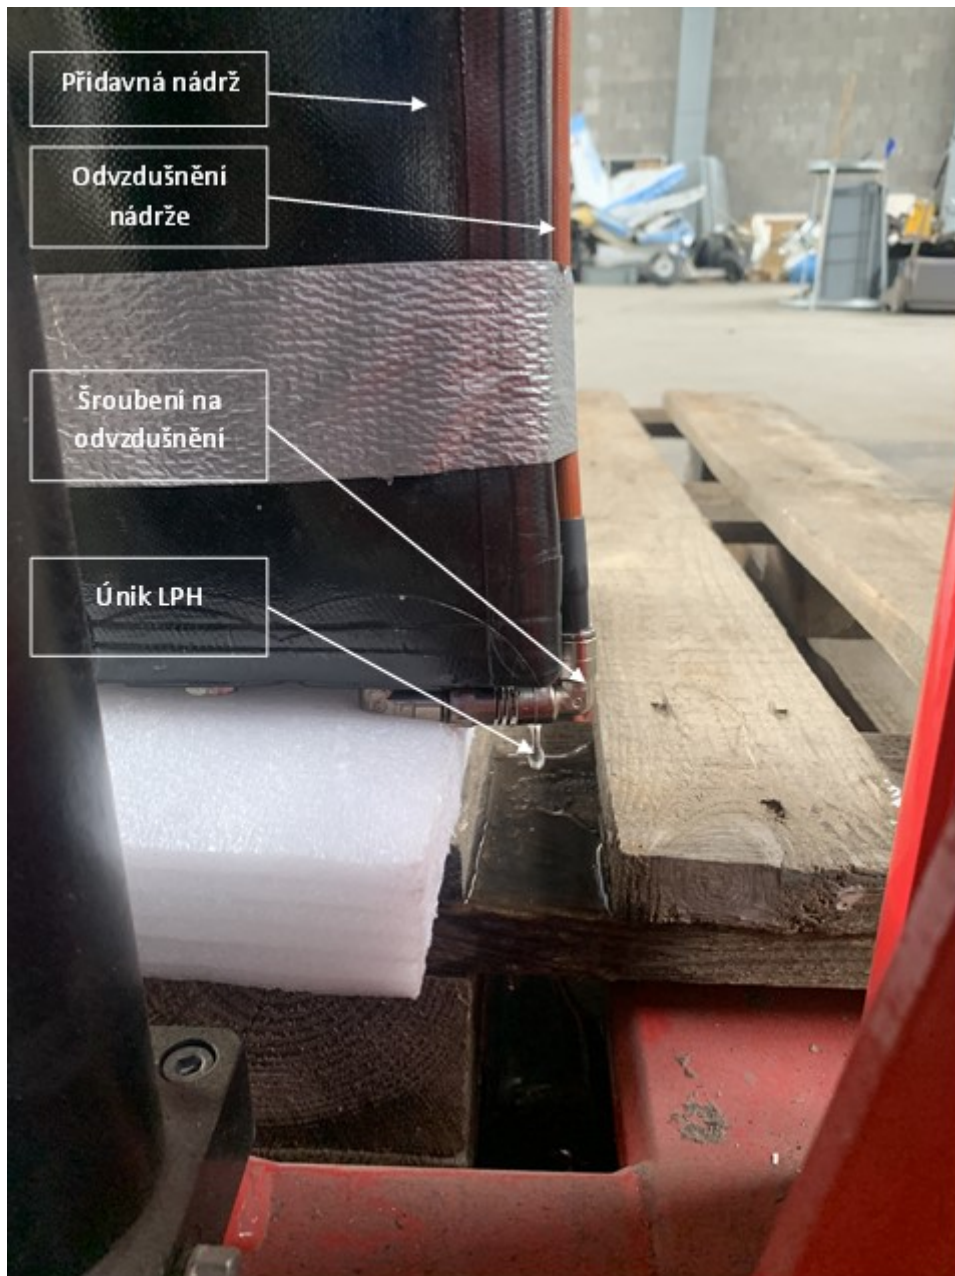
Dne 5. 10. 2021 členové komise provedli měření kapacity přídavných nádrží. Kapacitu těchto nádrží se nepodařilo přesně zjistit z důvodu, že ze šroubení odvzdušnění levé přídavné nádrže odkapávalo při jejím plnění LPH a ze stejného šroubení pravé přídavné nádrže LPH odtékalo. Podle údajů výrobce jejich kapacita byla využitelných 2 x 20 l. K jejich úplnému naplnění vzhledem k pozitivnímu vzepětí křídla a k níže umístěným plnicím hrdlům v hlavních nádržích nemohlo dojít.

Obr. 8 – Přídavná nádrž LŠZ při ověřování její kapacity

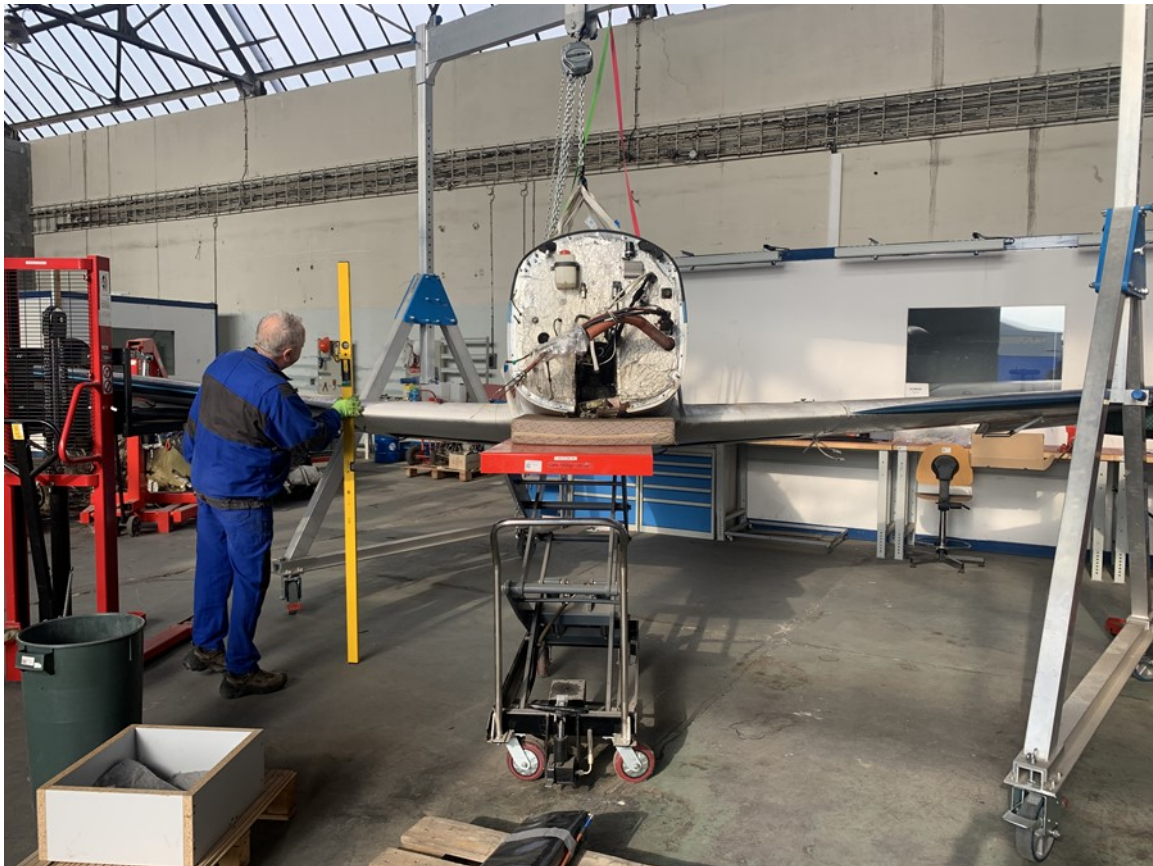
Drak letadla byl uložen do polohy s úhly vůči zemskému povrchu odpovídajícím jeho poloze během plnění LPH.

Obr. 9 – Nivelace LŠZ v depozitním prostoru ÚZPLN
