CZ-20-0279

ZÁVĚREČNÁ ZPRÁVA

**o odborném zjišťování příčin letecké nehody
letounu Cirrus SR20
poznávací značky OK-BOL
při vzletu z letiště Frýdlant
dne 15. června 2020**

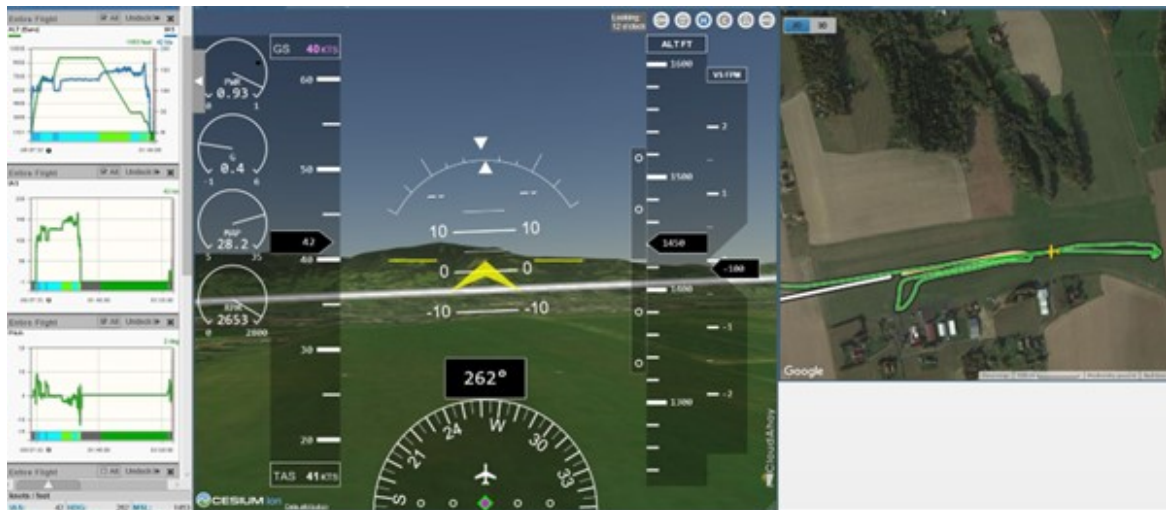
Obr. 6 – Vzlet letounu z RWY 26 / kurz 262°, IAS 42 / GS 40 KTS

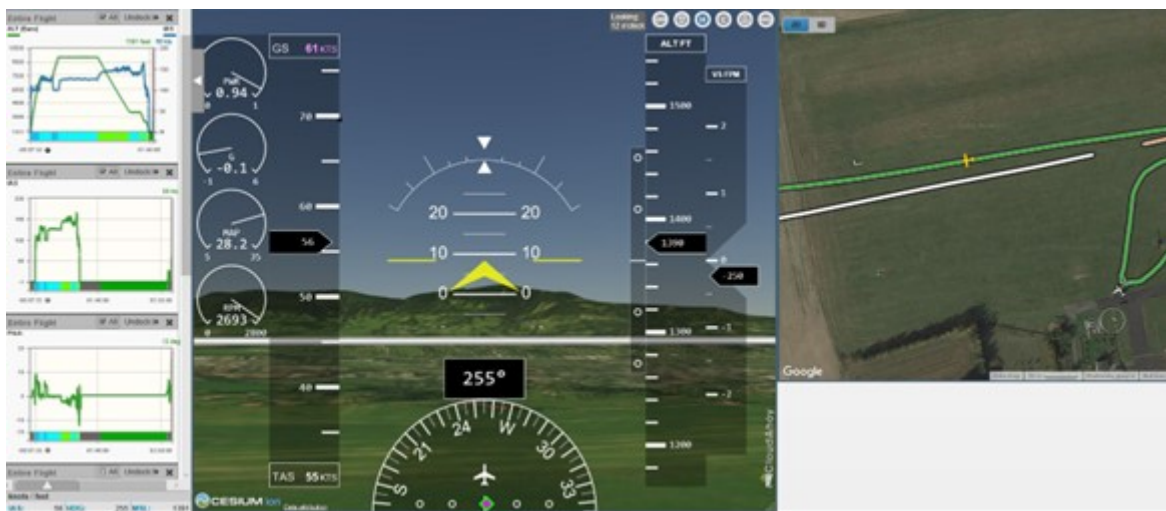
Obr. 7 – IAS 56 / GS 61 KTS / poslední třetina dráhy / Pitch cca 8° / 1390 ALT FT

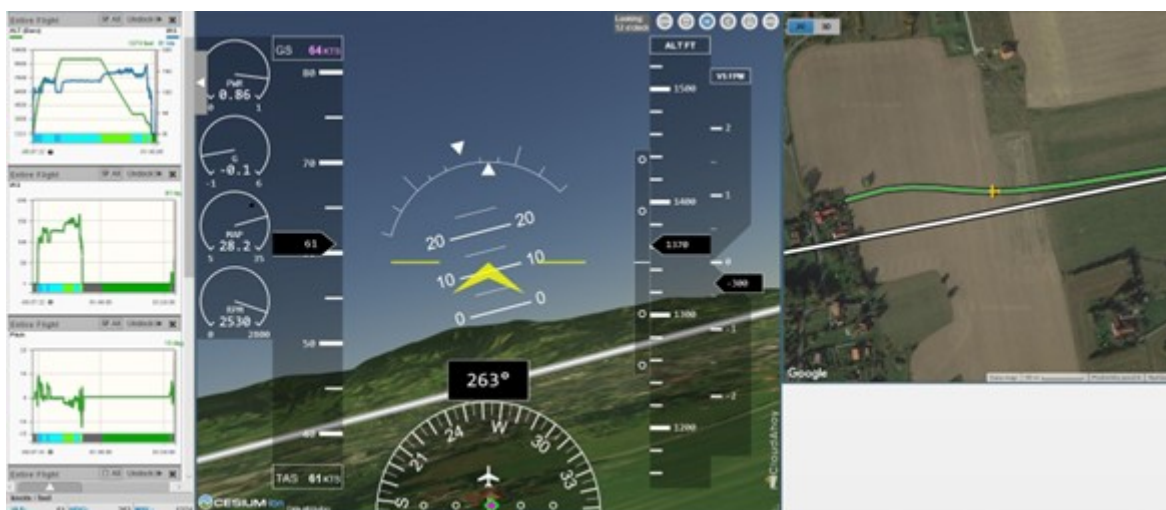
Obr. 8 – IAS 61 / GS 64 KTS / Pitch cca 12°

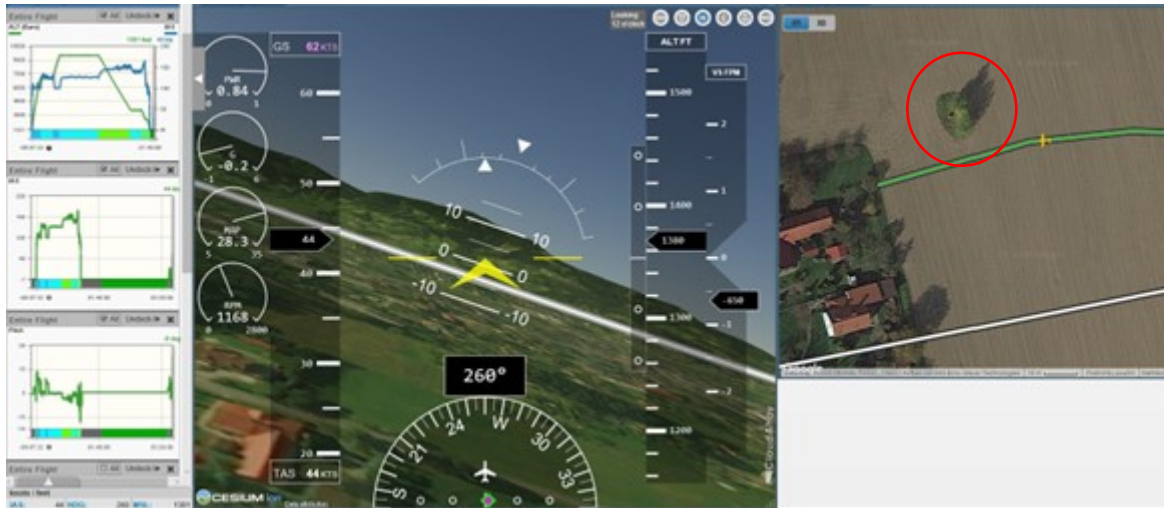
Obr. 9 – IAS 44 / GS 62 KTS⁴ Pitch cca 2° / 1380 ALT FT / RPM 1168 / letoun bez rychlosti v levém náklonu provádí manévř k vyhnutí se překážce (strom v červeném kruhu)

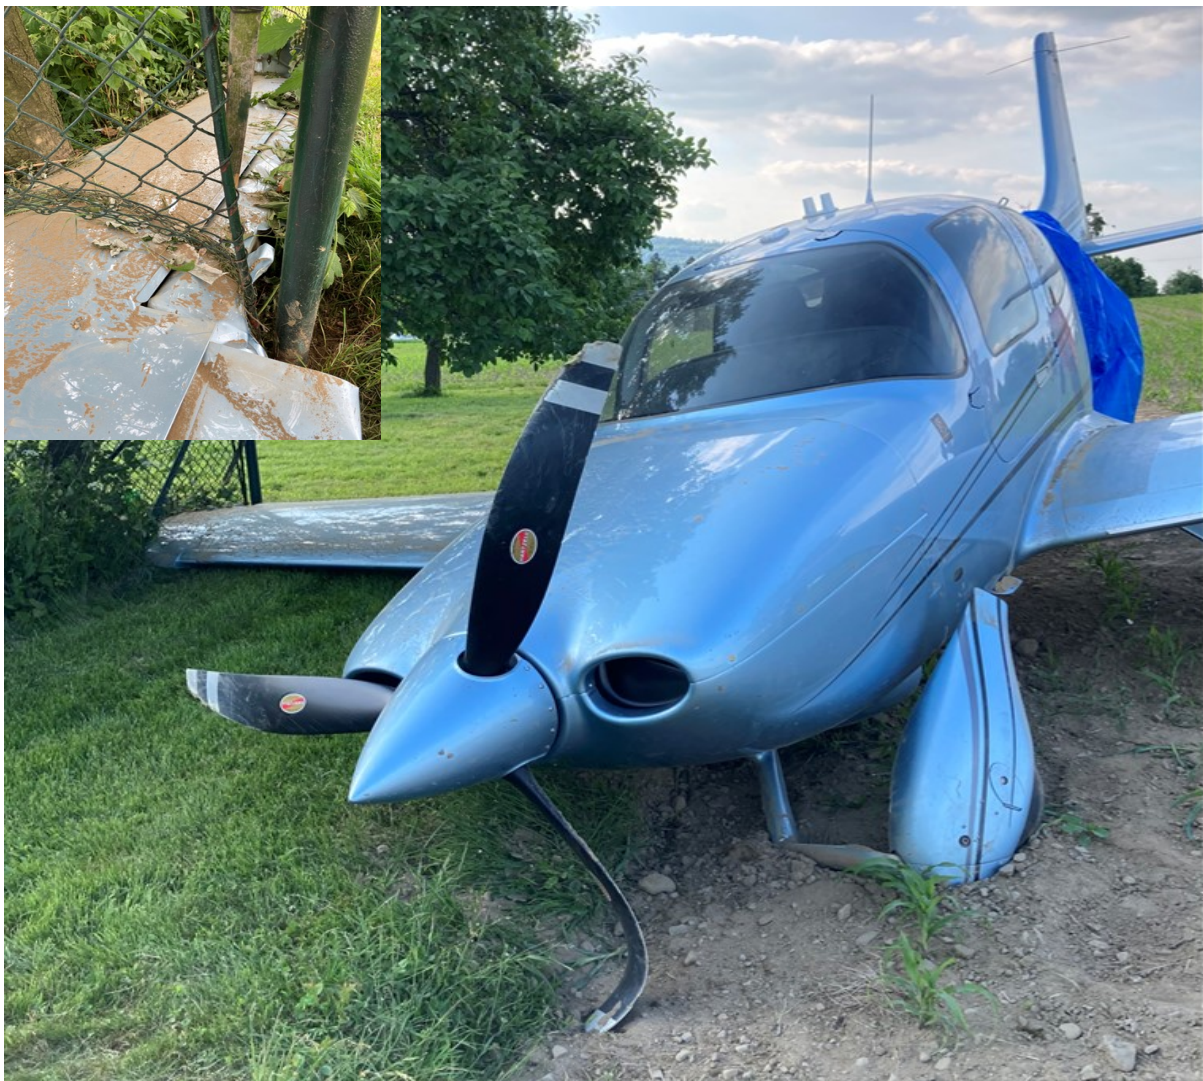
Obr. 10 – Poloha letounu po letecké nehodě

Přídový podvozek a pravá noha hlavního podvozku byla vylomena. Přední podvozková noha vylomena a opřena o spodní kryt motoru. Motor letounu byl násilně zastaven a vrtule zničena v důsledku vysokého výkonu pohonné jednotky při kontaktu se zemí³. Prvotně nebylo zjištěno žádné bezprostředně zjevné poškození nosníku-tunelu křídla, které by klasifikovalo drak jako neopravitelný.

Důkladné posouzení konstrukčního poškození mohlo proběhnout teprve po převozu letounu do opravy. Trup se jevil bez známek zásadních poškození, kromě promáčknuté požární stěny. Nosná vzpěra podvozku způsobila poškození požární stěny, ale rozsah poškození nebylo možno určit na místě LN. Na místě LN nebylo možno provést vizuální kontrolu zevnitř střední konzoly. Byly poškozeny oba konce výškového kormidla pohybem po zemi. Pravý konec křídla včetně křídélka a vztlakové klapky byl zničen. Podvozek byl vytrhnutý z nosníku. Křídlo mělo vyštípnutý horní potah. Po celkové kontrole křídla shledán stav na celkovou výměnu. Spodní plastová část směrového kormidla poškozena v důsledku pohybu a tření po zemi (při vzletu). Motorové lože na první pohled bez poškození, jemný průhyb na levém spodním uchycení na motorovou přepážku.

- Uchycení motoru
- Oprava požární stěny
- Opětovná instalace padákové rakety
- Přistávací zařízení včetně kol a pneumatik
- Sada kapotáží kol
- Vztlakové klapky levé a pravé včetně závěsů
- Konce křídel G6 Spectra L + R
- Křídélko levé a pravé
- G6 Výměna křídla
- Výměna pitotovy trubice a konzoly
- Pitot statická zkouška a testování avioniky
- Demontáž a zpětná montáž horizontálního stabilizátoru
- Výměna spodního krytu
- Oprava horního krytu
- Lakování křídla, krytu, krytů kol a krytu vrtulové hlavy

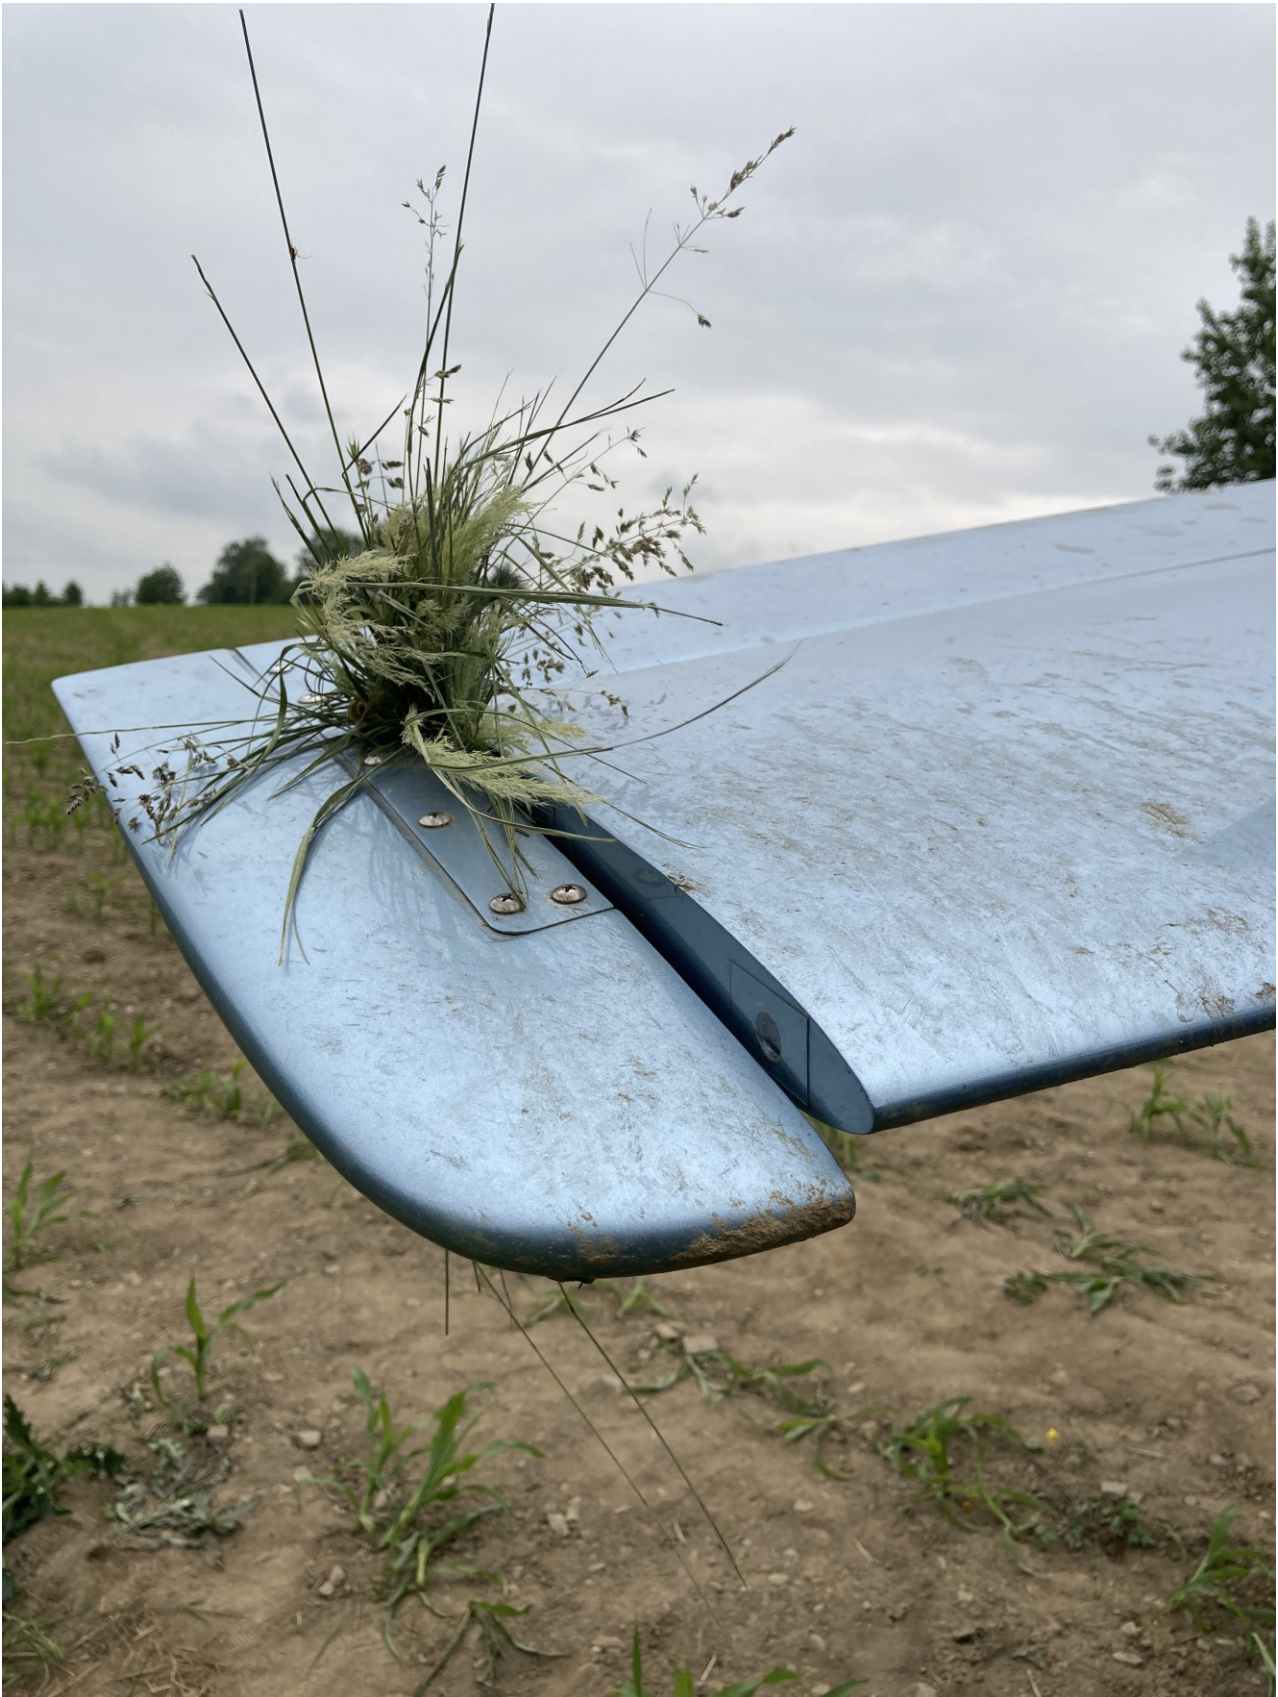
Výpočtová aplikace ani POH typu nepředpokládá provádění výpočtu dráhy pro vzlet z dráhy s posečenou a nesebranou trávou. Valivý odpor nesebrané trávy na rozmáčeném povrchu měl za následek pomalou akceleraci letounu. Travní porost v posledních cca 180 m a podélný úhel sklonu letounu více jak 10° způsobil „zachycení a vytrhávání“ trávy v prostoru mezi výškovým kormidlem a stabilizátorem a zpomalil akceleraci. Podélné rýhy na aerodynamickém vyvážení výškového kormidla svědčí o kontaktu se zemí přetaženého letounu při pokusu o vzlet, viz Obr. 1, 2 Přílohy.

Obr. 1 – Vytržený trs trávy v prostoru mezi kormidlem a stabilizátorem výškového kormidla

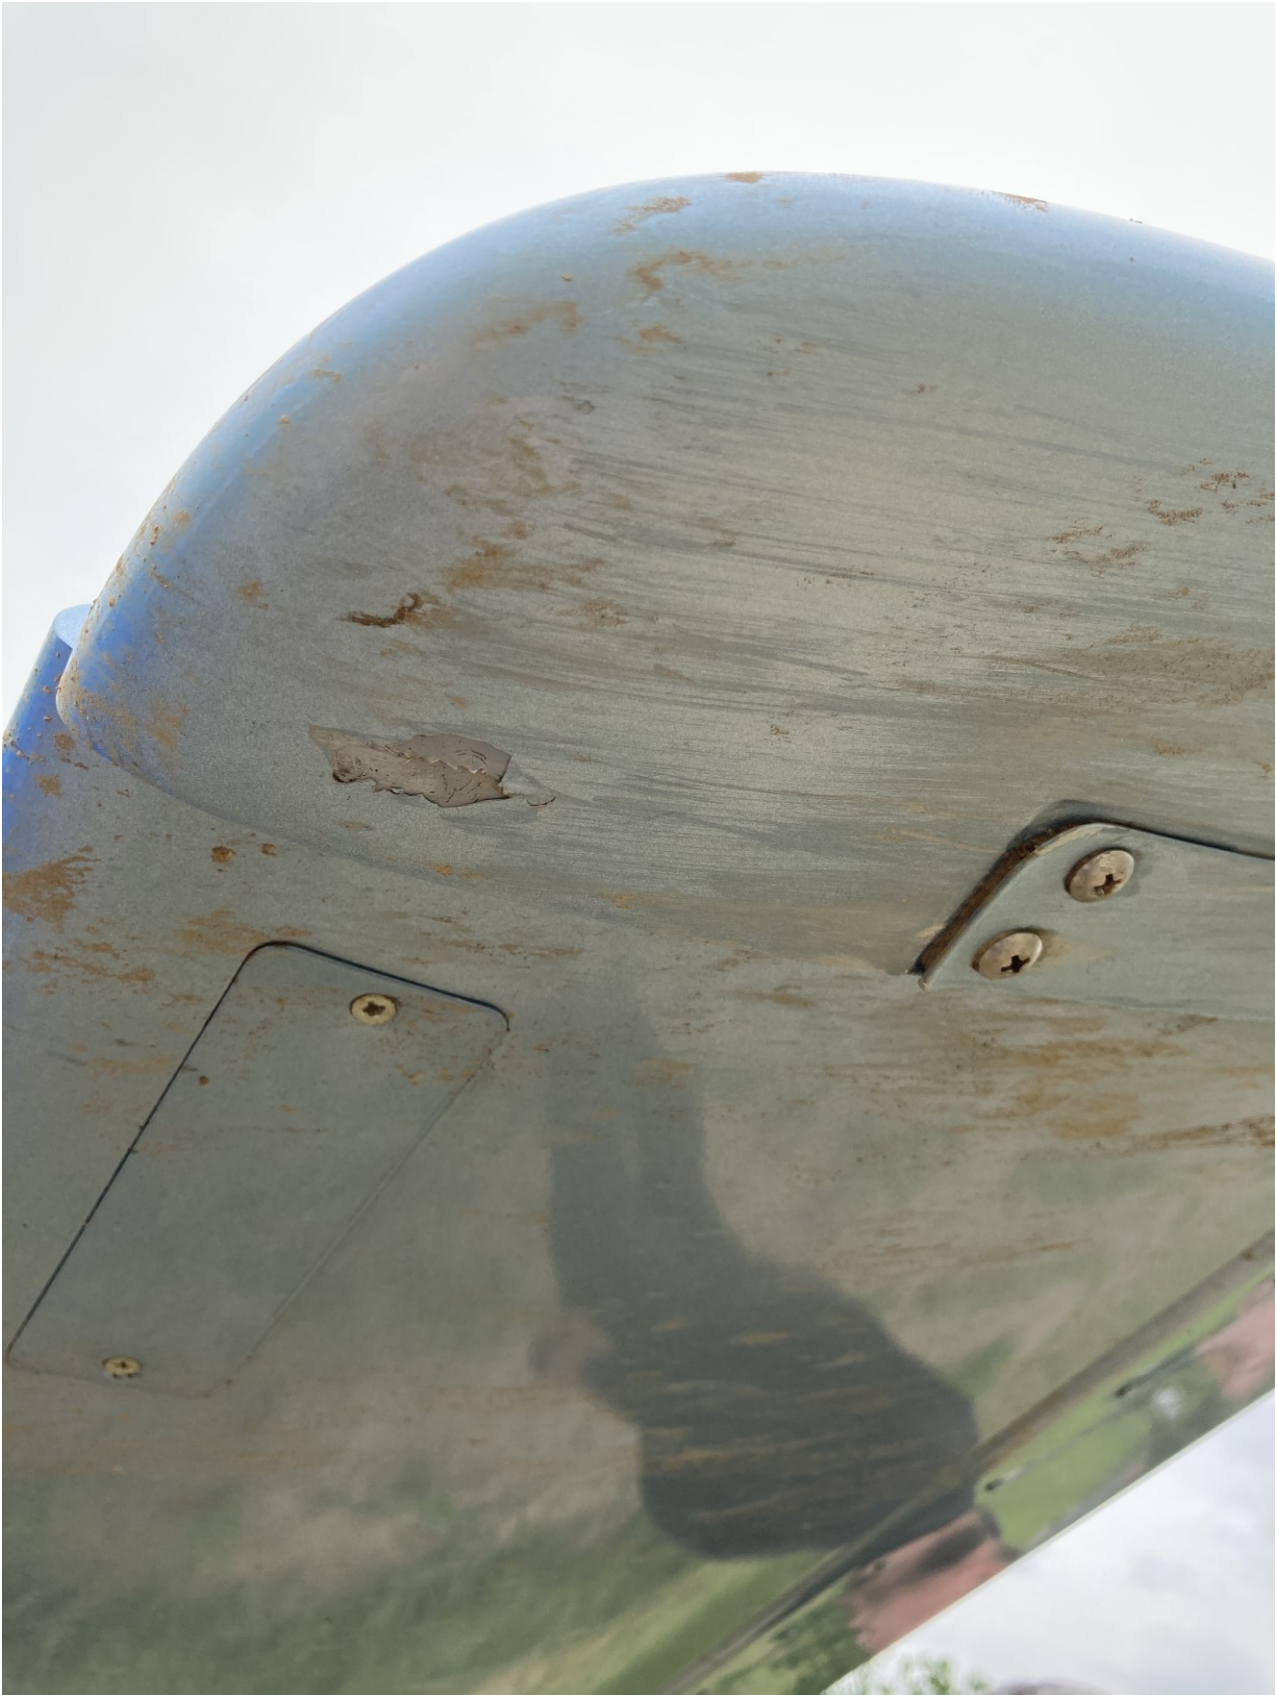
Obr. 2 – Podélné rýhy na aerodynamickém vyvážení výškového kormidla svědčící o kontaktu se zemí při maximální výchylce přetaženého letounu při pokusu o vzlet

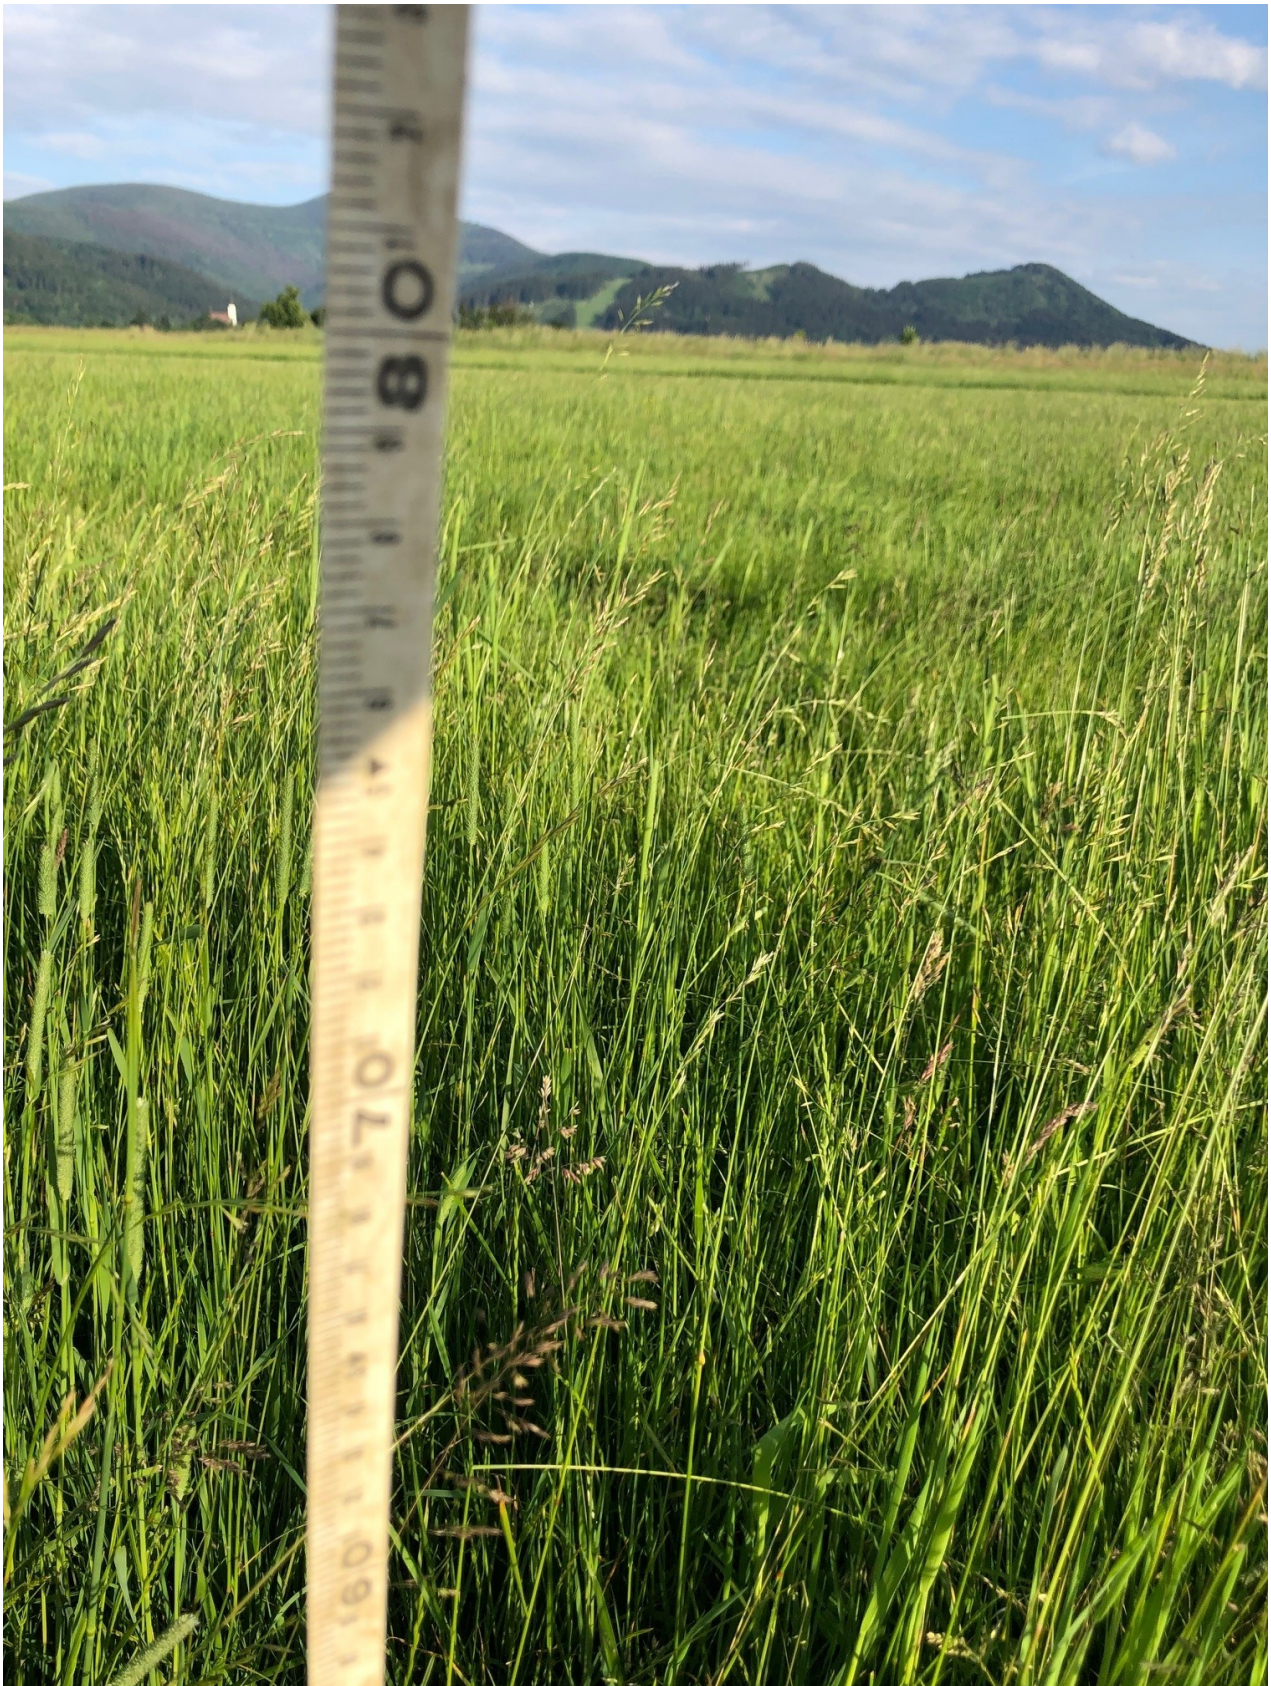
Fyzická kontrola stavu rozmoklého povrchu dráhy současně se zaměřením na výšku travního porostu v posledních cca 180 m ve směru vzletu dráhy 26 potvrdila informaci obsaženou v NOTAMu. V první polovině dráhy byla tráva posečená a nesebraná. V posledních cca 180 m dráhy tráva nebyla posečená a místy dosahovala výšky až cca 80 cm, viz příloha obr. 2. Fyzická kontrola potvrdila rozmoklý povrch v první třetině dráhy a značně podmáčený povrch v cca polovině dráhy. Na dráze byly nalezeny rýhy, které vznikly kontaktem spodní plastové části směrového kormidla v důsledku pohybu, tření po zemi.

Obr. 3 – Výška travnatého porostu

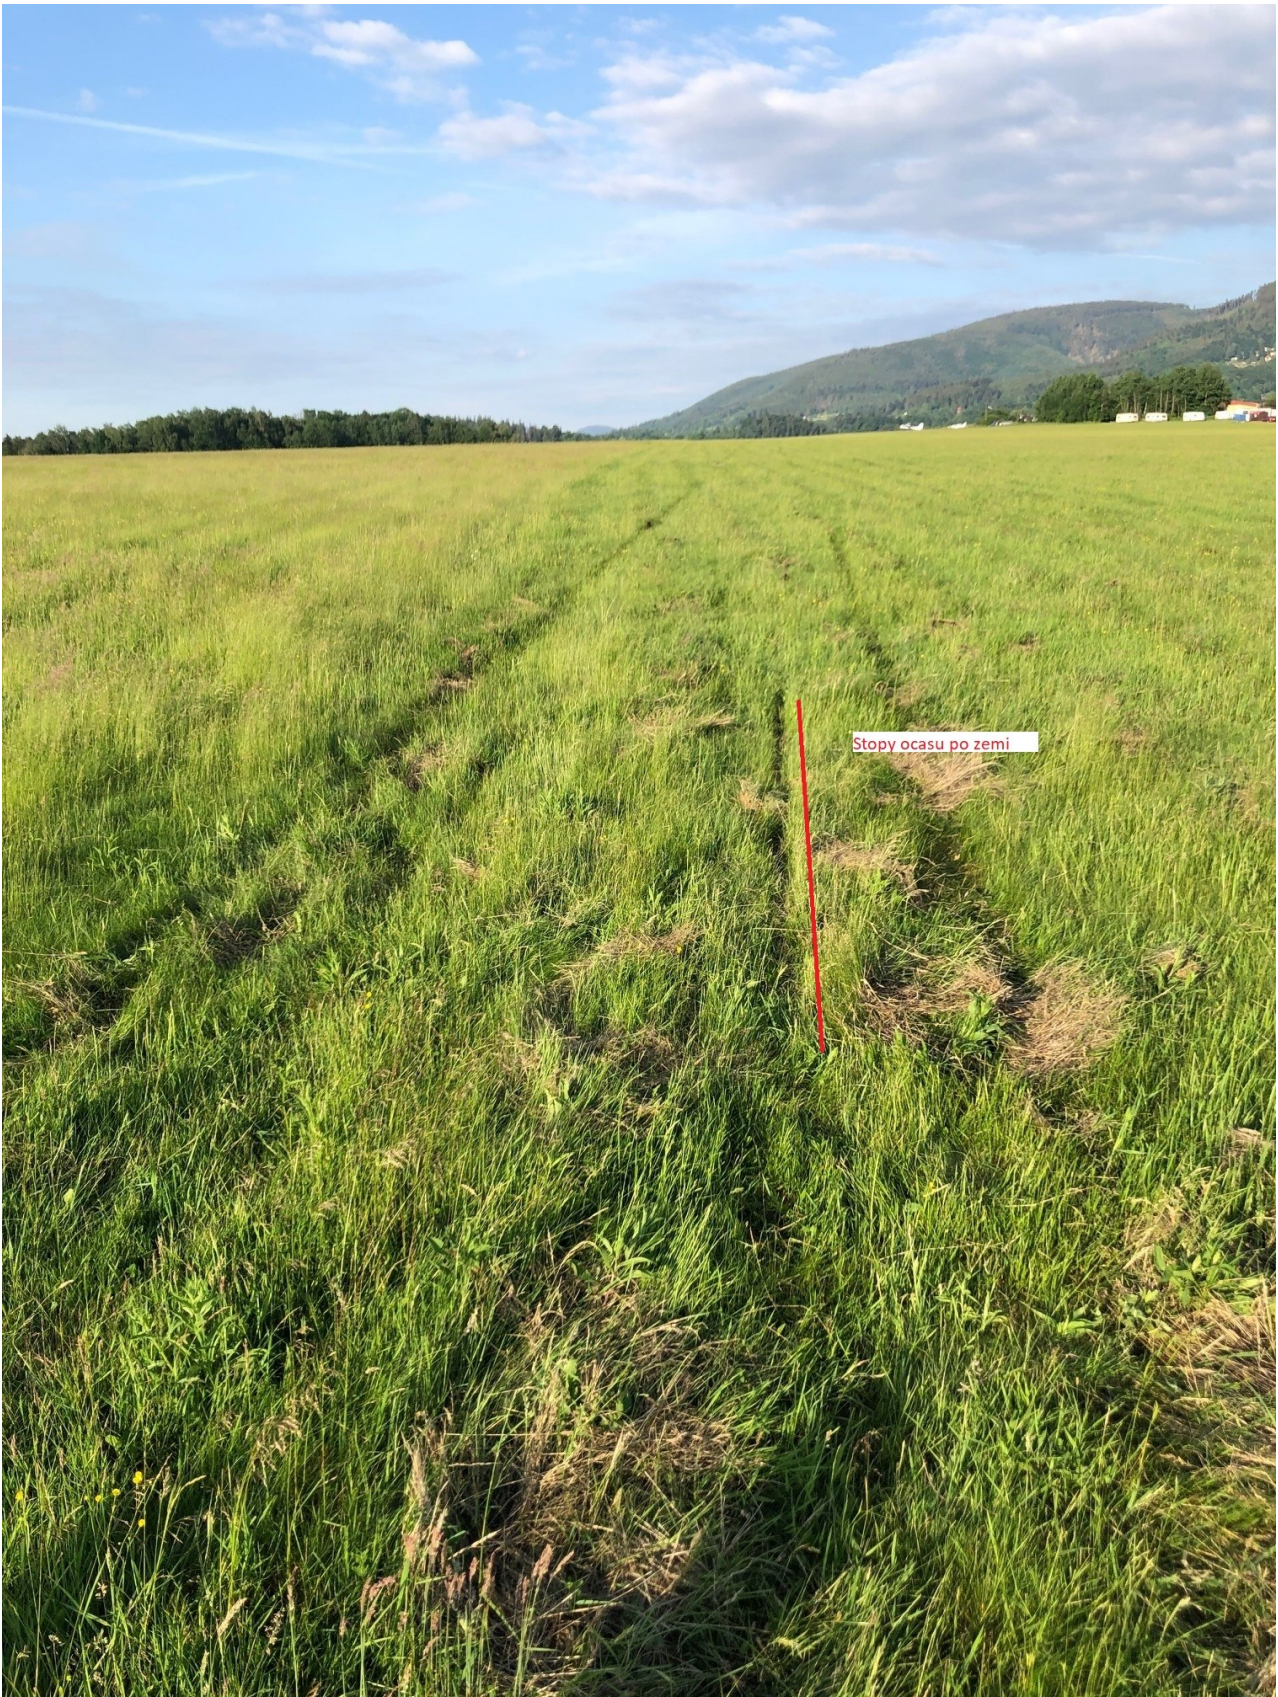
Obr. 4 – Rýhy a stopy přetaženého letounu na vzlet
