ÚSTAV PRO ODBORNÉ ZJIŠŤOVÁNÍ  
PŘÍČIN LETECKÝCH NEHOD  
Beranových 130  
199 01 PRAHA 99

CZ-22-0384

# ZÁVĚREČNÁ ZPRÁVA

**o odborném zjišťování příčin parašutistické nehody  
na letišti Olomouc  
ze dne 14. května 2022**

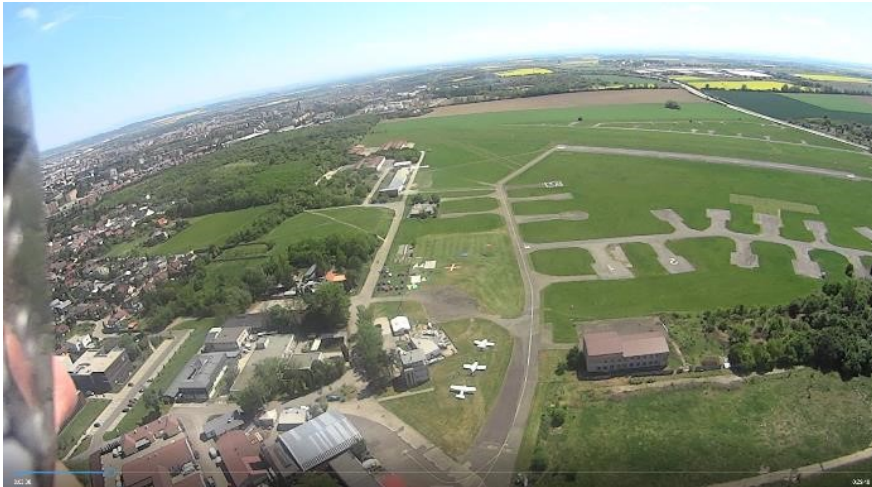
Obr. č. 1 – Ukončení manévrování v místě nad hangárem v 54. sec po výskoku

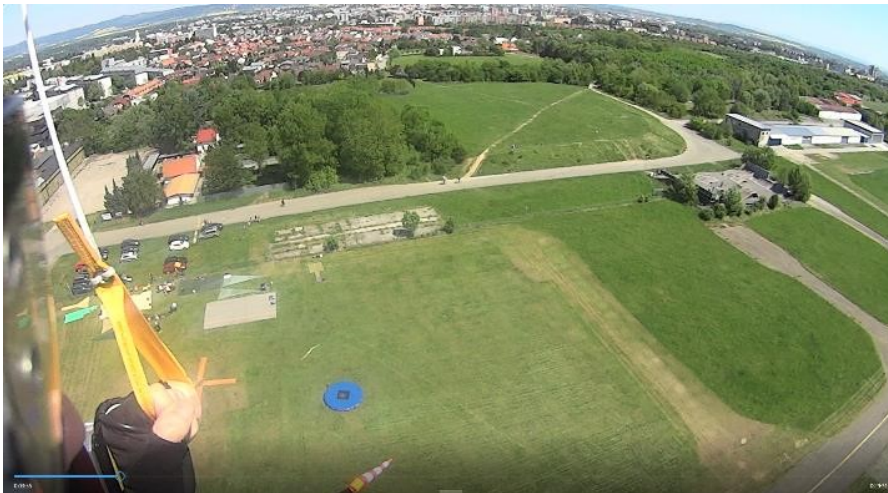
Obr. č. 2 – Zahájení zatáčky o 180° proti větru v 71. sec po výskoku

Kritická situace nastala v okamžiku, kdy se parašutista nacházel vlevo na úrovni přistávacího kříže a relativně nízko nad zemí prováděl velmi rychlou otočku o 180°. Rychlý zásah do řízení způsobil zařiznutí náběžné hrany vrchlíku směrem k zemi s následným prudkým zvýšením rychlosti. Parašutista se snažil náraz do země zmírnit plným stažením řídicích šňůr, ale v tomto režimu letu byl padák prakticky neovladatelný a nereagoval na řízení. Parašutista při tomto manévru ve velké rychlosti narazil do země. Tělo parašutisty zůstalo po nárazu bezvládně ležet na travnaté ploše doskokové plochy.

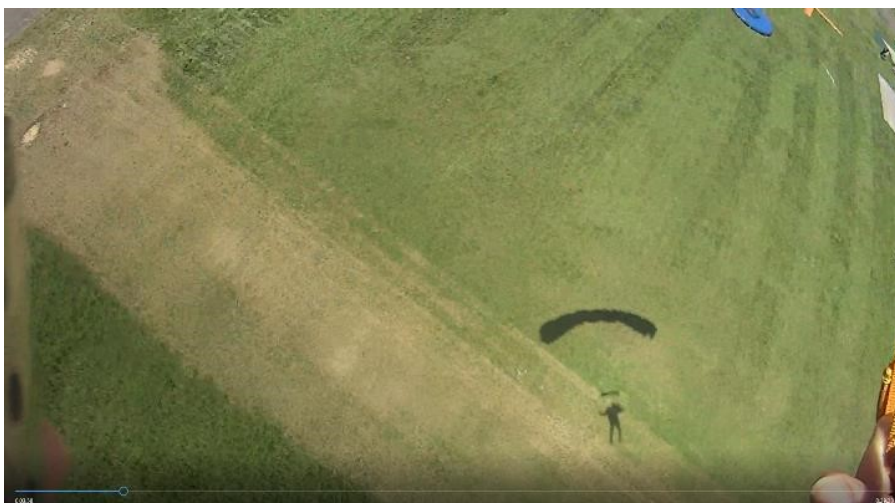
Obr. č. 3 – Pozice parašutisty 1 sec před nárazem do země v 75. sec po výskoku.

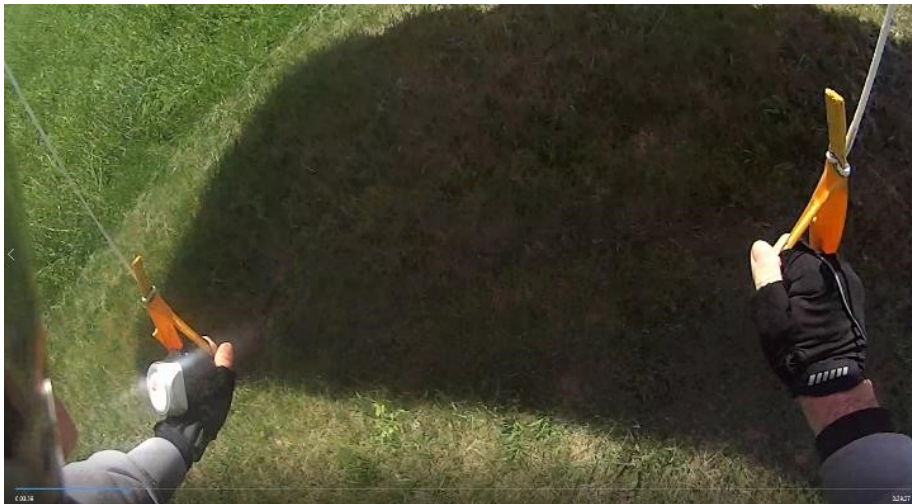
Obr. č. 4 – Náraz parašutisty do země

K mechanismu vzniku zranění lze ze soudně lékařského hlediska uvést, že poranění vznikla tupým násilím, které působilo velkou intenzitou a na větší ploše, s vektorem sil převážně zepředu, mírně zesponu. Parašutista narazil do země přední plochou těla, téměř současně dolními končetinami, trupem a bradou.

Dopadovou rychlost lze biomechanickou expertízou stanovit na 20 m·s<sup>-1</sup>, v intervalu 18,5 až 21,4 m·s<sup>-1</sup>.

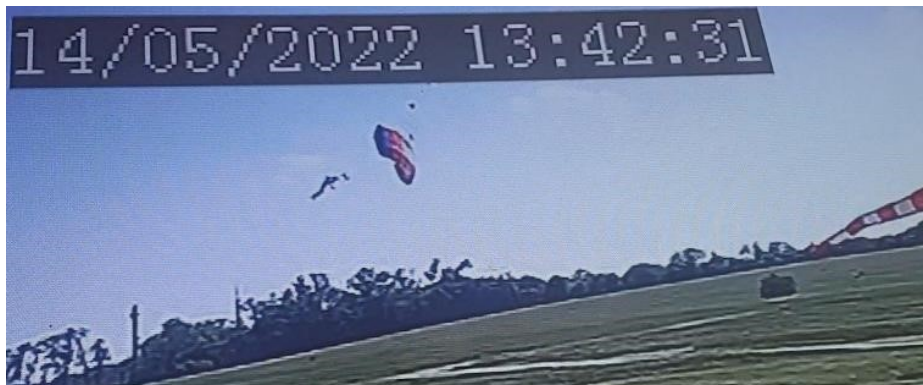
Obr. č. 5 - Pozice parašutisty 1 sec před nárazem do země

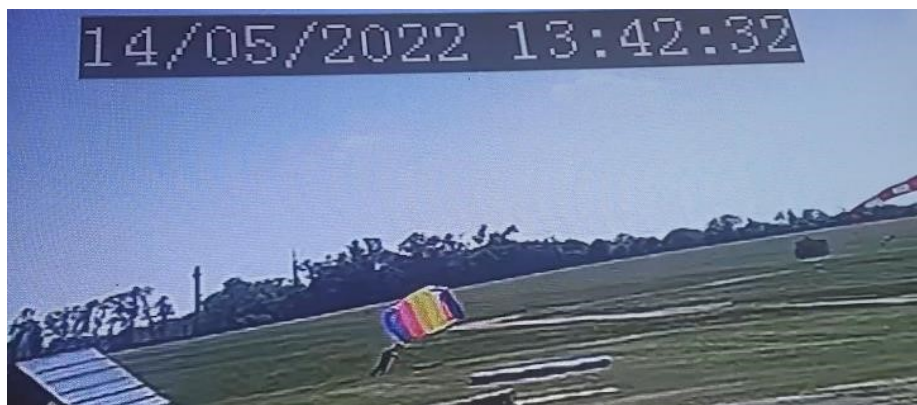
Obr. č. 6 – Náraz parašutisty do země

Na záznamu z bezpečnostní kamery bylo zachyceno posledních 7 sec kritického seskoku. Kamera je umístěna na budově letištního baru pod věží a mimo jiné snímá jižní sektor doskokové plochy. Kamera byla od místa nárazu parašutisty do země vzdálena cca 160 m.
