## Program

## Rozbor bezpečnosti za 4. čtvrtletí 2022

## Rozbor provozní bezpečnosti v roce 2022

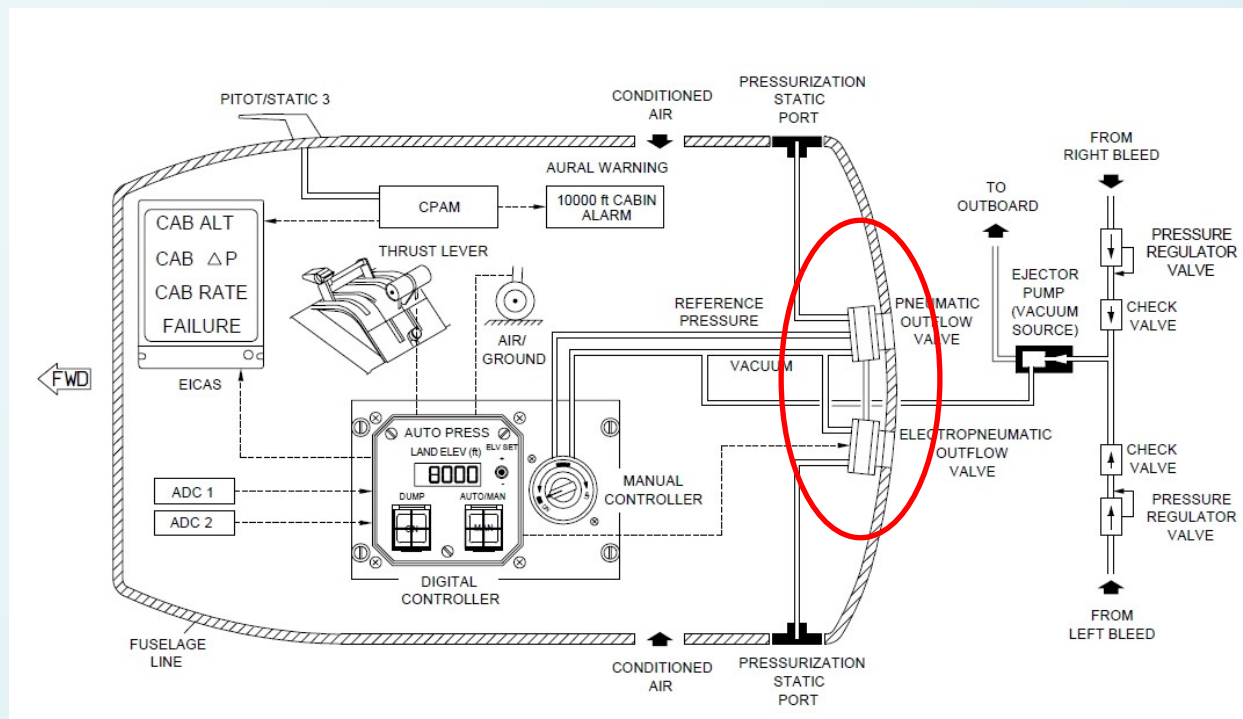
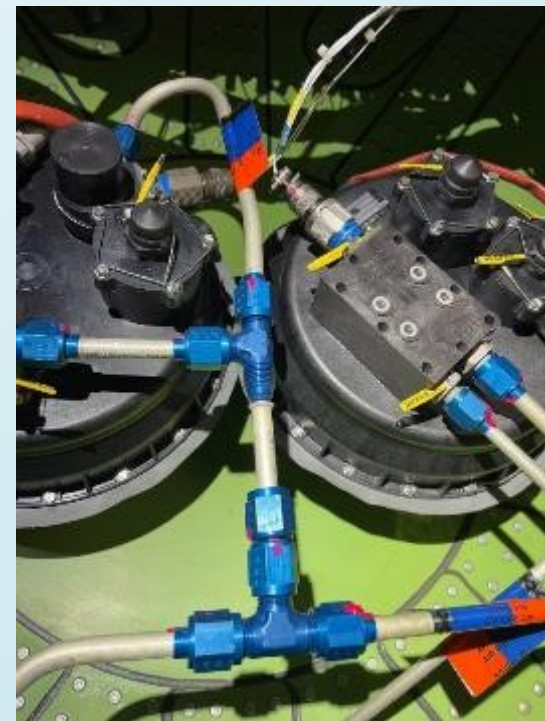
- ➔ Posádka tuzemského leteckého dopravce přebírala letoun od technického personálu k prvnímu letu po provedení plánované periodické údržby.
- ➔ Letoun měl spuštěné APU a zapnutý odběr vzduchu (PACK 2) pro ohřev kabiny.
- ➔ Po provedení prohlídky, uložení zavazadel posádky a zajištění zavazadlového prostoru kapitán letadla zavřel vstupní dveře.
- ➔ Ihned po uzavření oba členové posádky pocítili prudkou až bolestivou změnu tlaku vzduchu. Kabinová výška se prudce snižovala do záporných hodnot rychlostí 3750 ft/min (19,5 m/s). Rychlost snižování výšky dosáhla palubními přístroji neměřitelných hodnot a rozsvítila se signalizace závady automatického řízení přetlaku.

- ➔ Systém nebylo možno ovládat ani v manuálním režimu. Až po vypnutí odběru vzduchu (PACK 2) začala klesat hodnota přetlaku a kabinová výška se začala vracet do normálu.
- ➔ Oba členové posádky museli být vyšetřeni v ÚVN Praha na ORL. Naštěstí k žádnému poškození zdraví nedošlo.
- ➔ Příčinou této události bylo uvolněné šroubové spojení na jednom z uzlů vedení vzduchu k pneumatickému a k elektropneumatickému výpustnému ventilu regulace přetlaku v kabině.
- ➔ Tím došlo k úniku tlaku při zapnutí PACK 2 a to znemožnilo správnou činnost výpustných ventilů, které zůstaly zavřené. To způsobilo neřízené natlakování kabiny.
- ➔ Posádka postupovala podle Letové příručky typu, která však takovou závadu neřeší.

Schéma systému přetlaku a uzel výpustných ventilů na zadní hermetické přepážce trupu.

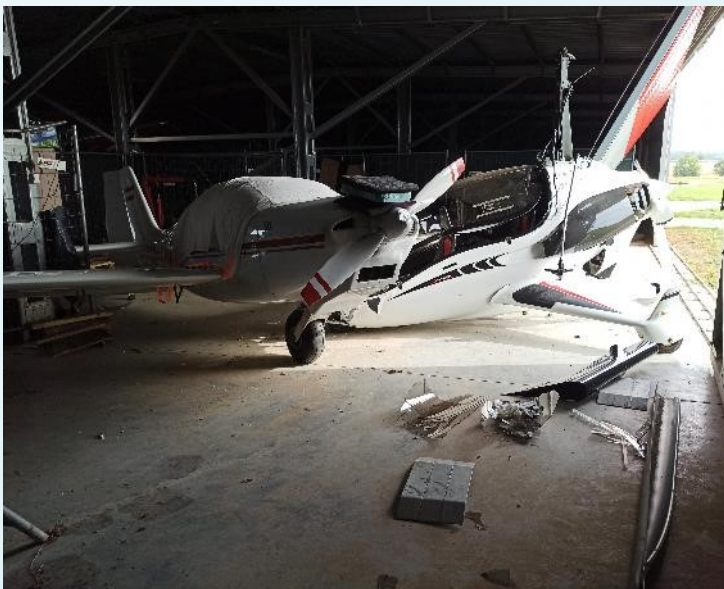
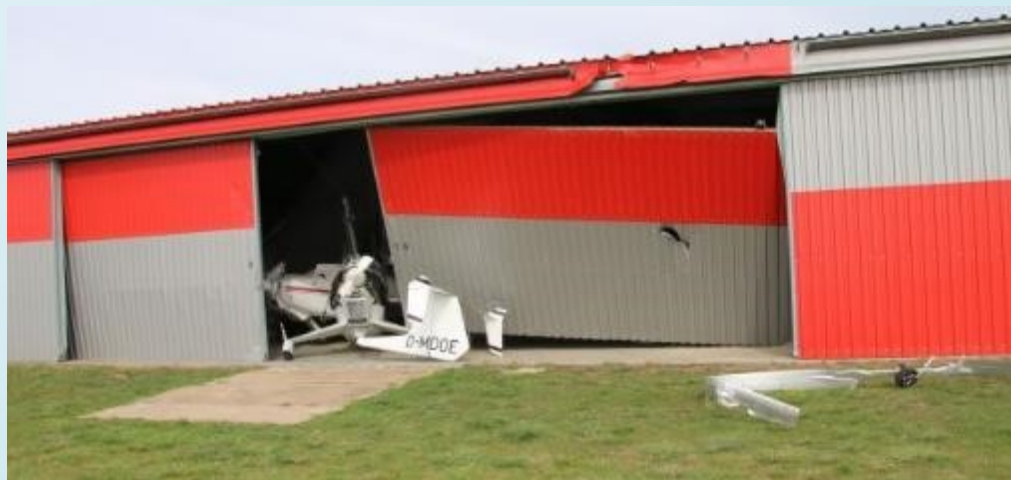
- ➔ Vírník byl zničen a byla částečně poškozena další dvě letadla uložená v hangáru. Byla také poškozena konstrukce hangáru.

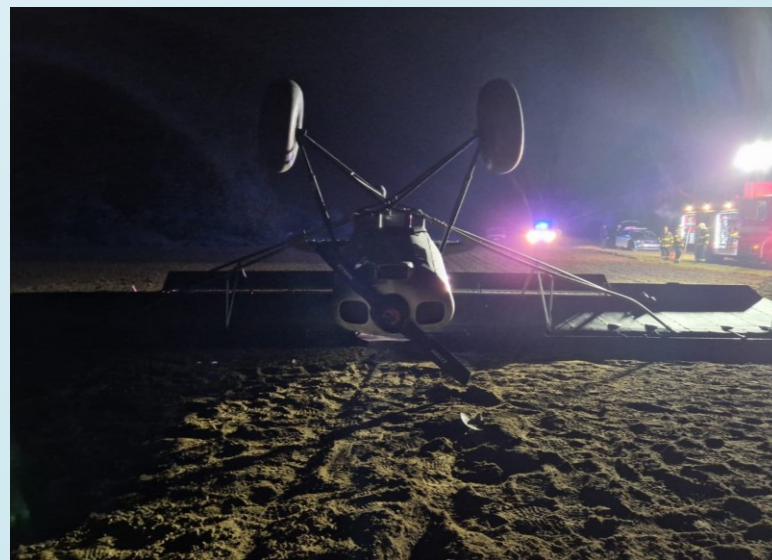
- Přistání na vlastním poli.
- PIC měl znalost o stavu jeho povrchu.
- Při dosednutí PIC prudce zasáhl do brzdového systému.
- UL letoun se přes vrtuli převrátil na záda.
- PIC nezraněn.
- UL letoun byl poškozen.
- Počasí, bylo bezvětří.

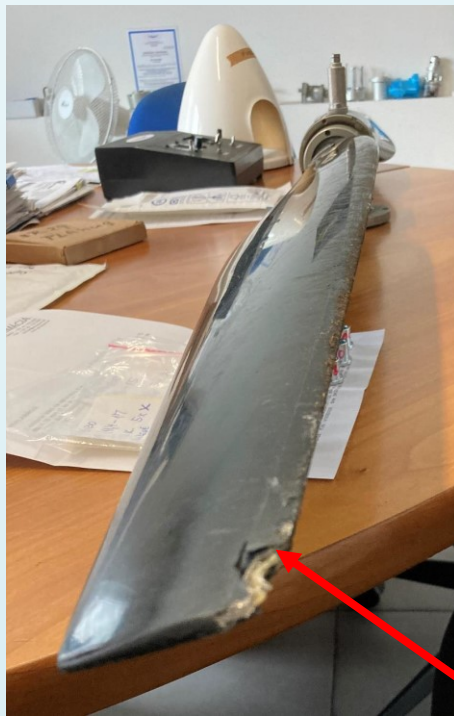
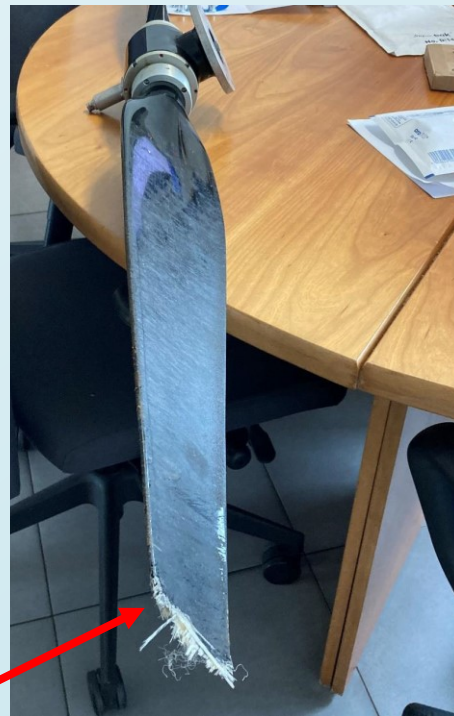
- ➔ Při odbočení UL letounu z TWY B na TWY A1 došlo ke střetu vrtule s kuželem, na který se žák snažil instruktora upozornit.
- ➔ Došlo k poškození dvoulisté vrtule a vytyčovacího kuželu.

Poškození vrtule

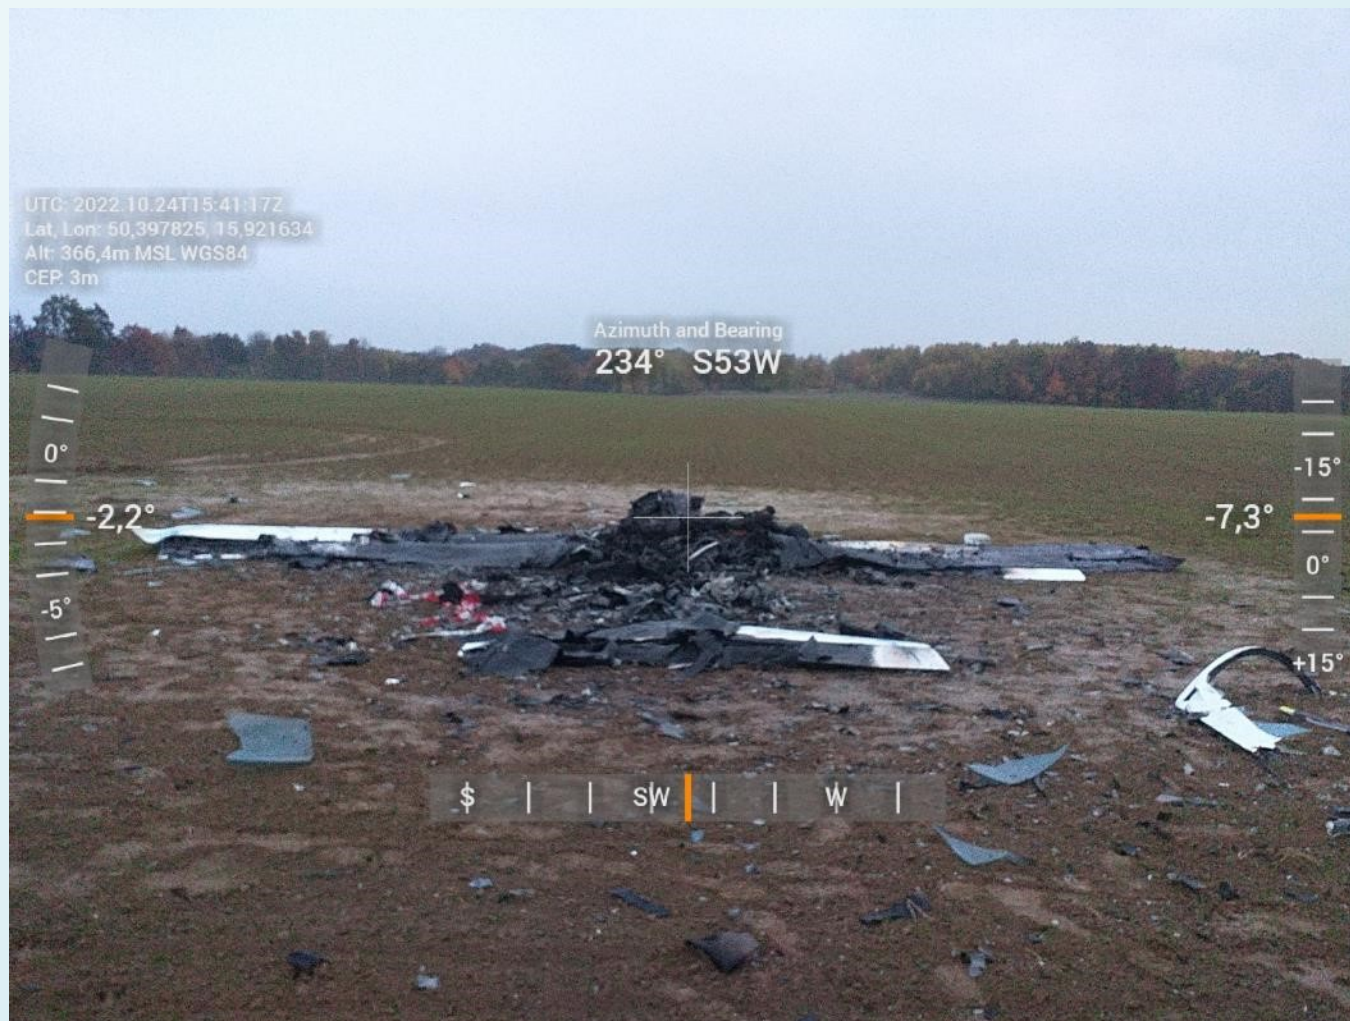
Trosky UL letounu TL 2000 Sting na místě letecké nehody

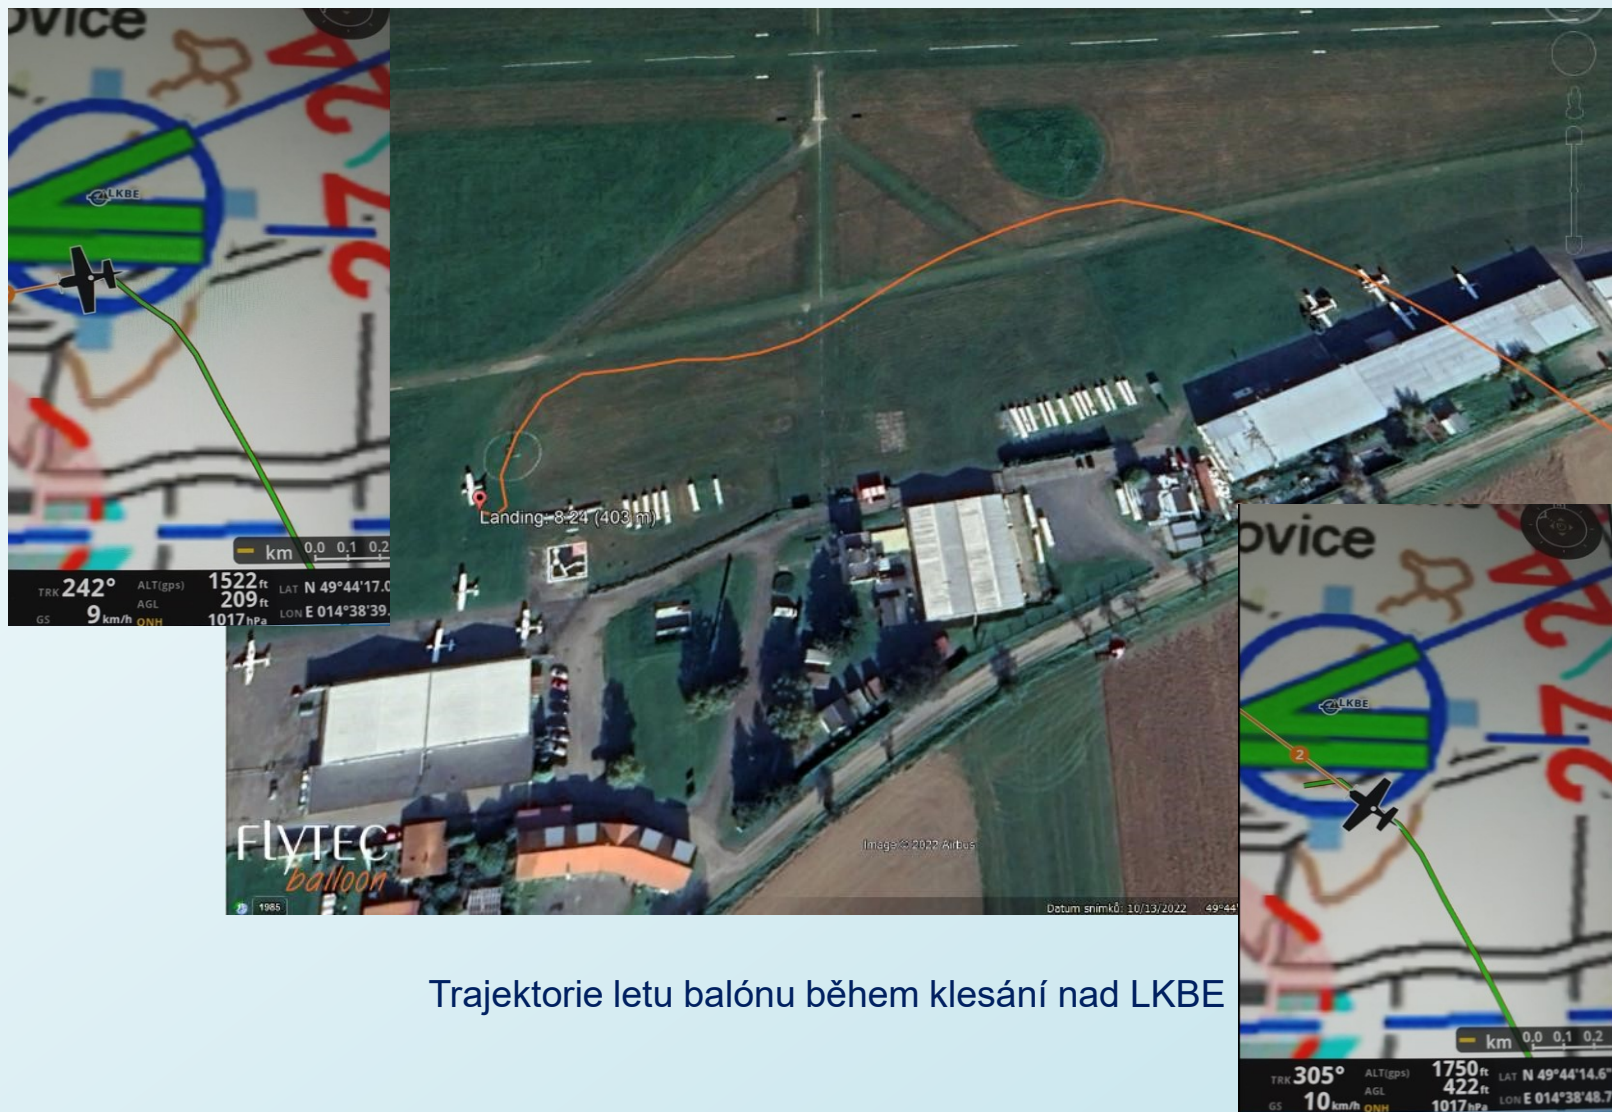
- ➔ V poloze mezi hangárem a místní komunikací už balón letěl GS 10 km/h ve výšce cca 130 m AGL a pilot se změnou kurzu na 305° zahájil klesání.
- ➔ Během klesání došlo ke změně kurzu na 242° a balón pokračoval v klesání do prostoru zaparkovaných letadel.
- ➔ I přes intenzivní snahu pilota zpomalit klesání došlo ke kontaktu koše s VOP zaparkovaného letounu Piper PA 32 – R 300.
- ➔ Po odrazu koše od pravé poloviny VOP balón následně přistál do trávy v těsné blízkosti pravé poloviny křídla.
- ➔ Letoun Piper PA 32 – R 300 byl viditelně poškozen v ocasní části.
- ➔ K poškození balónu nedošlo a jeho posádka nebyla zraněna.

Trajektorie letu balónu během klesání nad LKBE

Příčinou incidentu byla náhlá změna trajektorie letu během přistávacího manévru způsobená změnou proudění za překážkou.

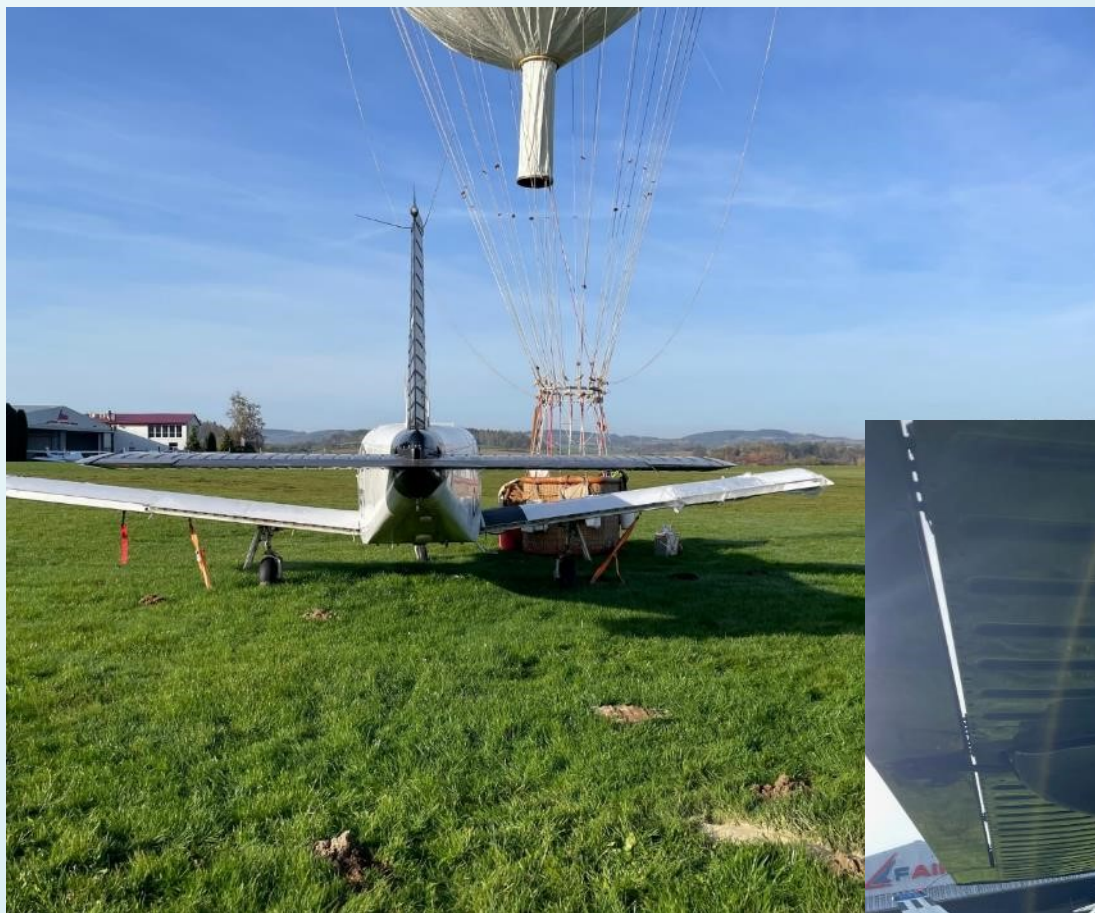
Viditelné poškození ocasní části letounu Piper PA 32 – R 300.

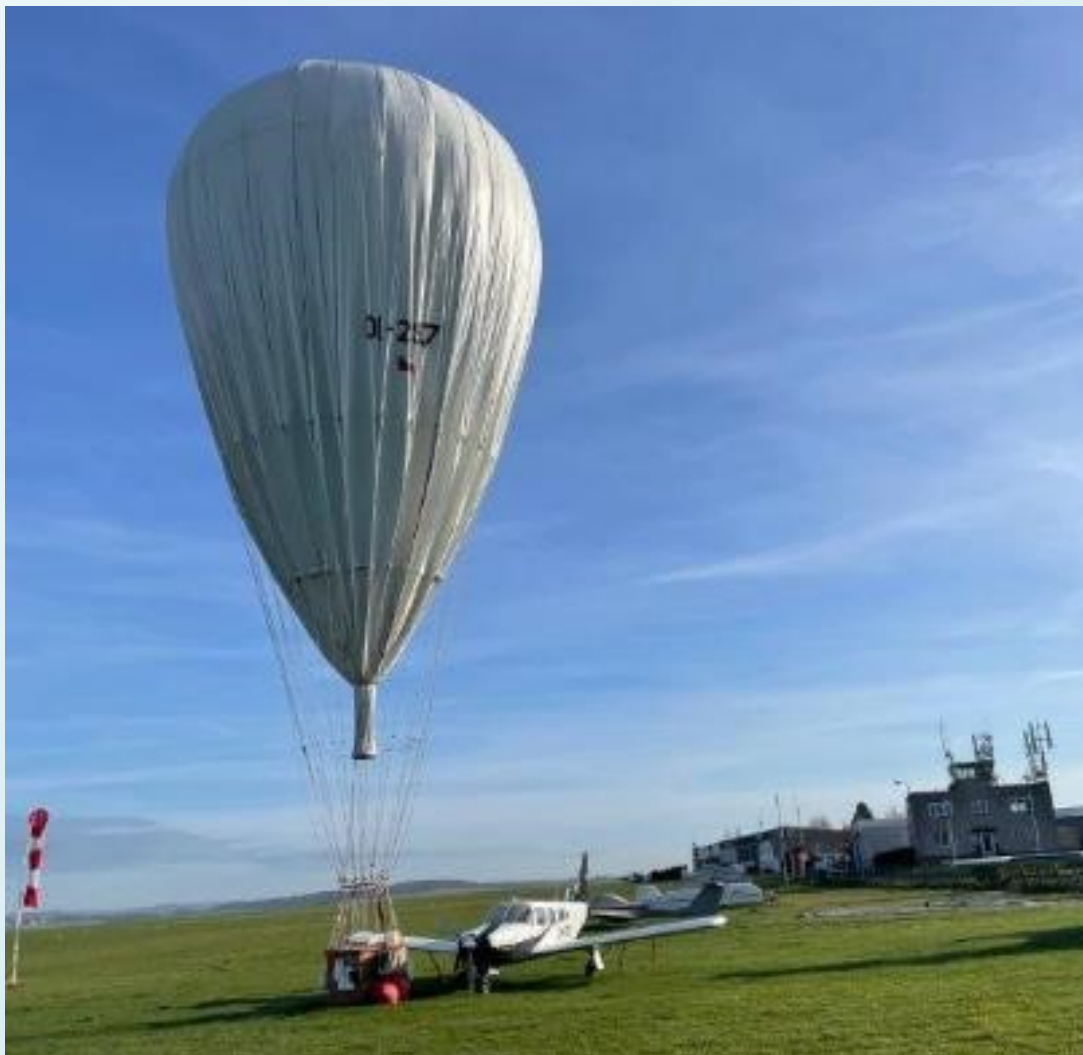
Balón po přistání na LKBE

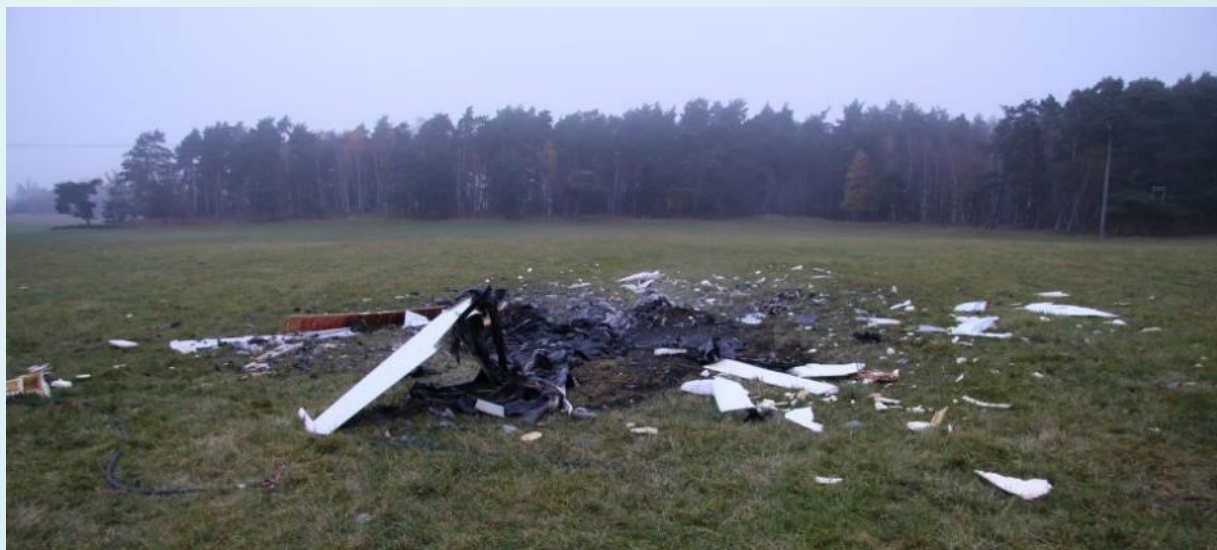
Místo letecké nehody

- ➔ Pilot po průletu nad elektrickým vedením 35 kV (výška sloupů 13 m) ztratil vizuální referenci se zemí a následně i prostorovou orientaci.
- ➔ V klesání pod úhlem více jak  $10^\circ$  ve vzdálenosti cca 200 m od nejbližší budovy obce UL letoun s pohonnou jednotkou na výkonu narazil do země.
- ➔ UL letoun se vzňal a byl zničen požárem. Pilot zahynul.
