CZ-22-0564

ZÁVĚREČNÁ ZPRÁVA

**o odborném zjišťování příčin letecké nehody
letadla Socata TB 200, pozn. značky OM-MKM,
na veřejné ploše SLZ LKMIRA, dne 17. června 2022**

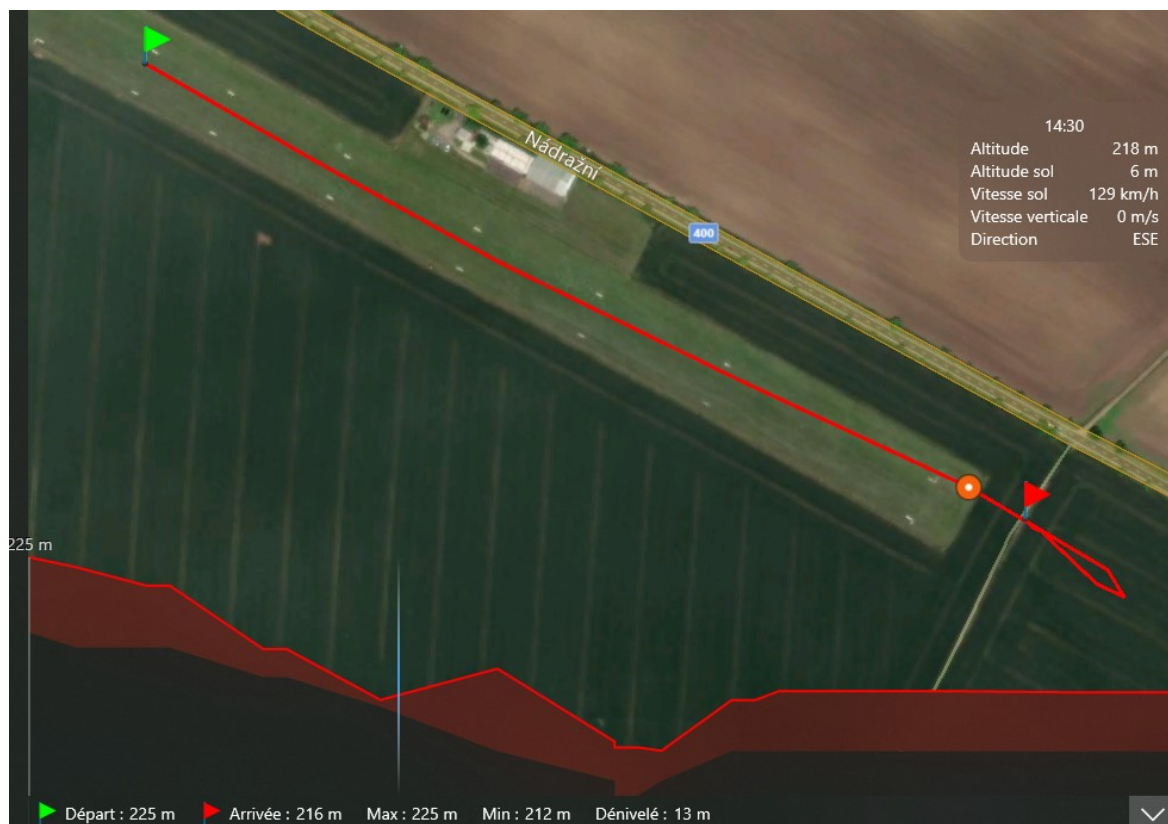
Obr. 8 – Výjezd V_{Gs} 129 km/h

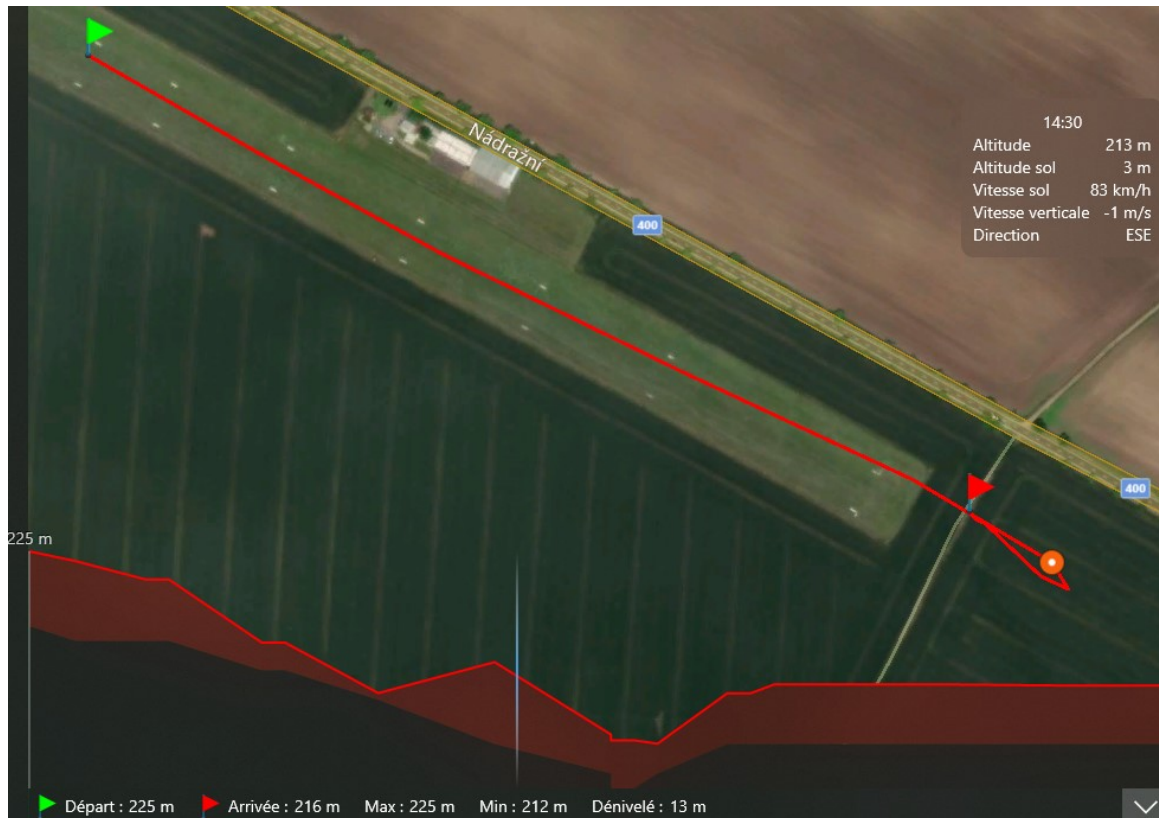
Obr. 9 – Predikovaná poloha a konečná poloha letadla, červený trojúhelník

Zaznamenaná trať pohybu za konečným místem polohy letadla po letecké nehodě je predikce zařízení s aplikací SkyDemon s poslední rychlostí jeho pohybu. Následně aplikace do počítala a upřesnilo konečnou polohu letadla po letecké nehodě, červený trojúhelník.

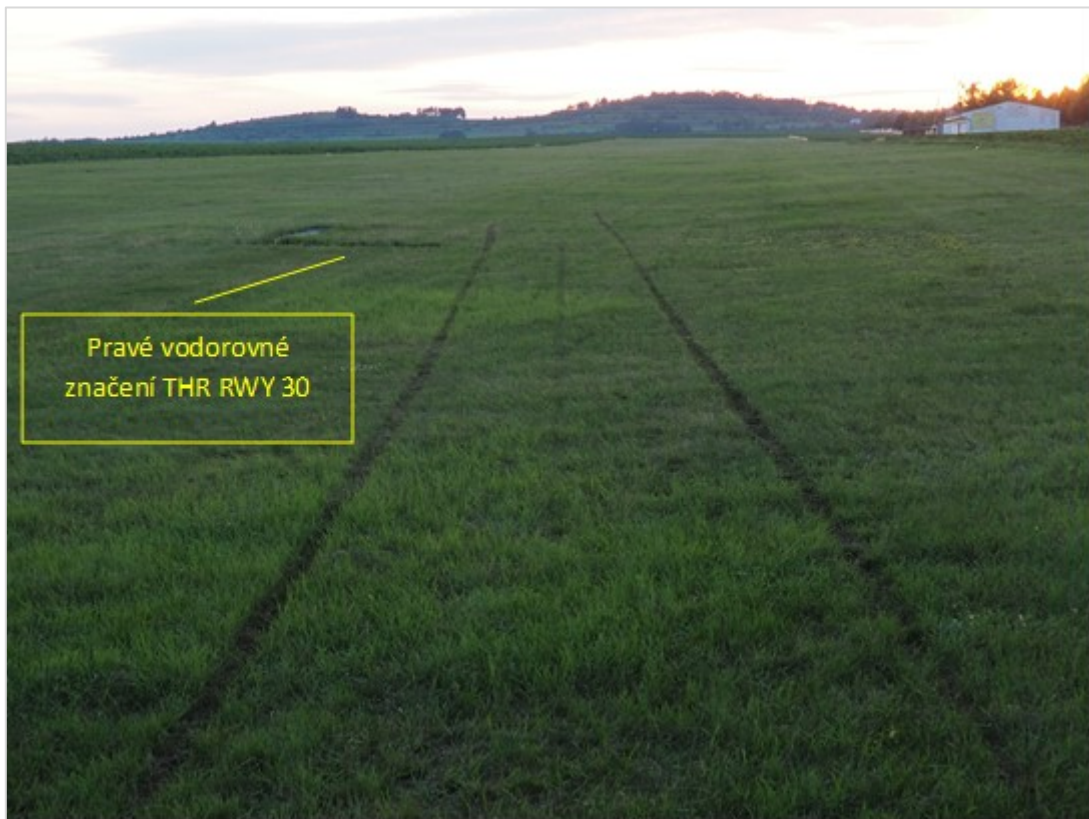
Letadlo skončilo svůj pohyb na polní cestě, kolmé na směr pohybu letadla, cca 65 m od THR RWY 30.

Během výjezdu z RWY 12 přešlo travnatou plochu navazující na RWY 12, která byla dlouhá cca 30 m a měla stejný udržovaný povrch jako dráha. Za touto plochou vjel do pole s porostem slunečnic, který dosahoval výšky cca 60 cm.

Obr. 10 – Pohled proti směru vzletu, patrné jsou stopy pohybu letadla

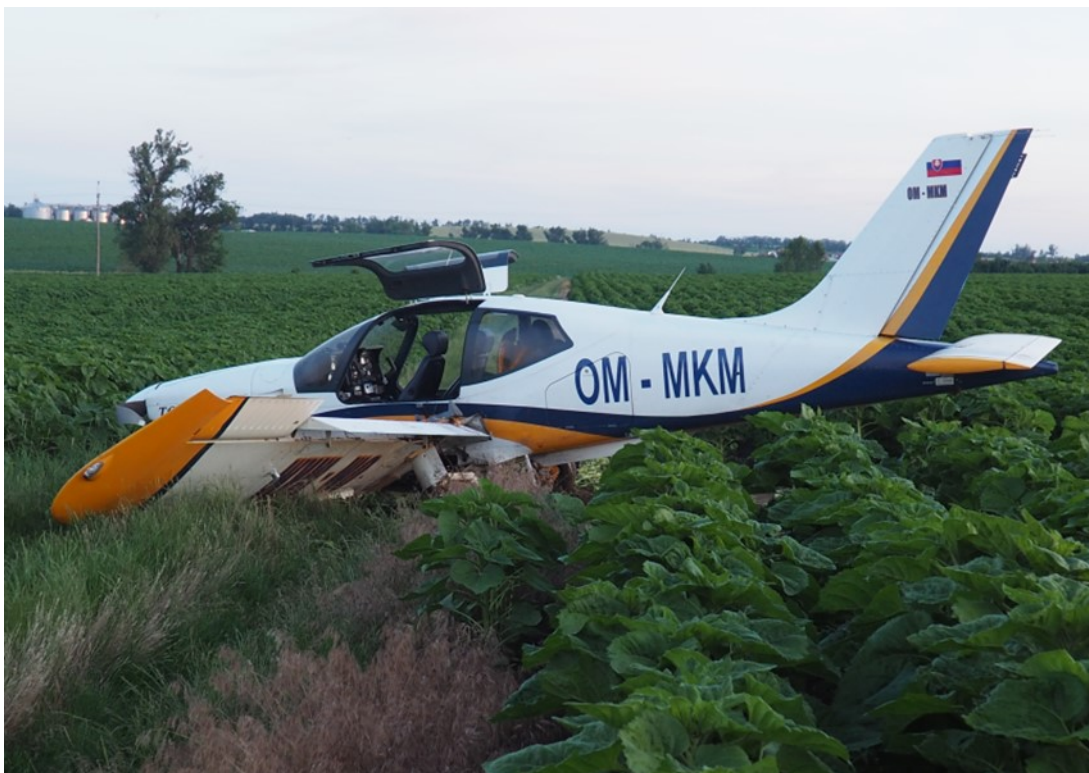
Na místě letecké nehody bylo zjištěno poškození letadla velkého rozsahu. Byly značně poškozeny obě poloviny křídla, přední i obě hlavní podvozkové nohy, vrtule a přední část trupu.

Obr. 11 – Konečná poloha letadla
