## Rozbor bezpečnosti za 1. čtvrtletí 2023

## Vybrané ukazatele – 1. čtvrtletí 2023

# UDÁLOSTI NA ÚZEMÍ ČESKÉ REPUBLIKY

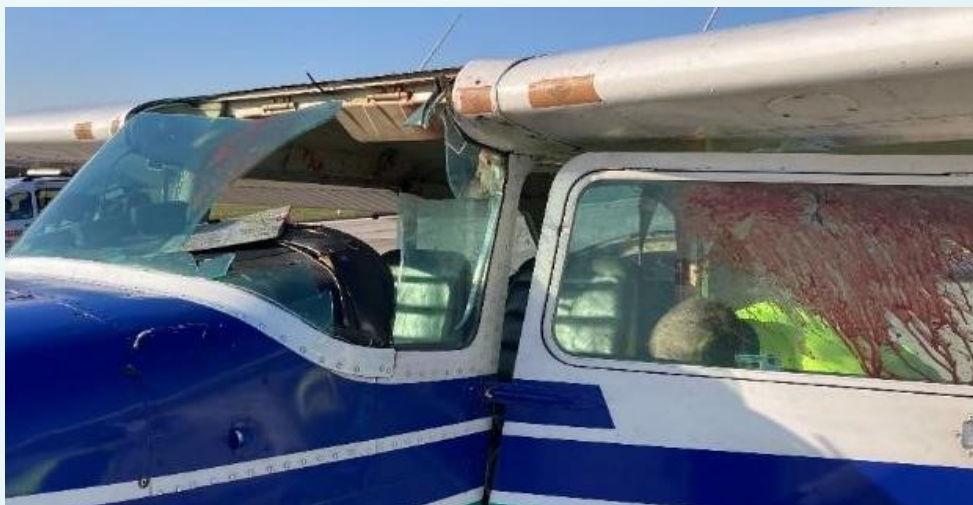
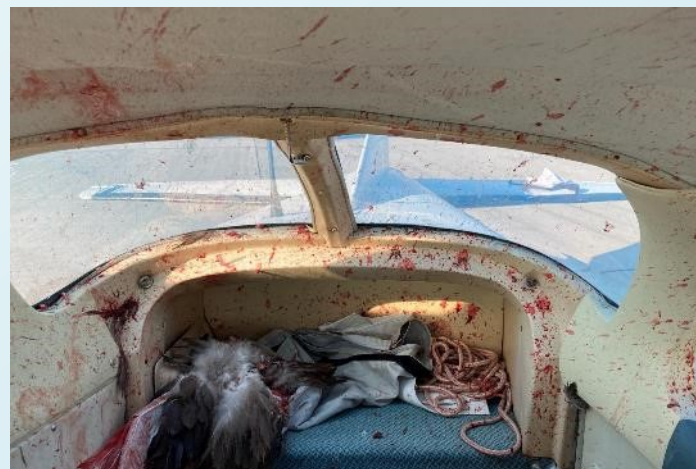
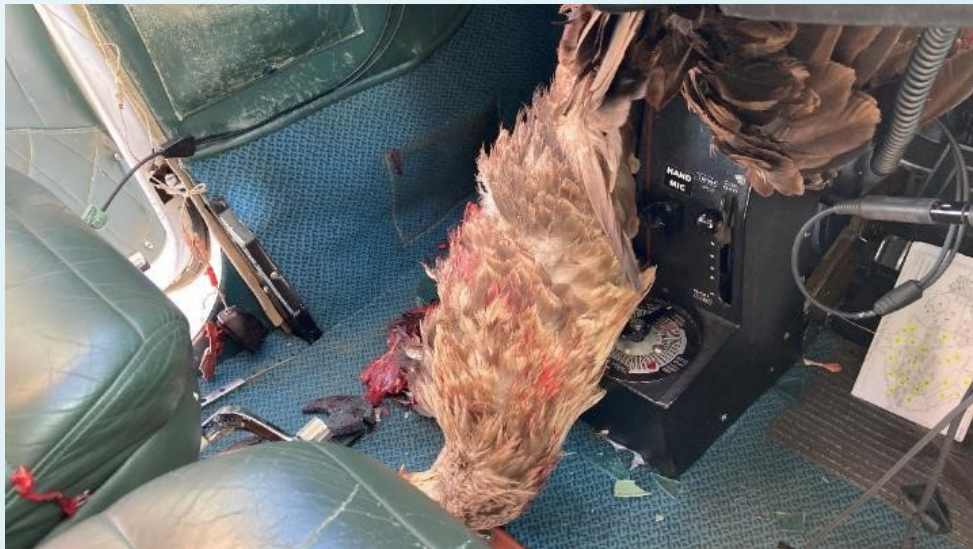
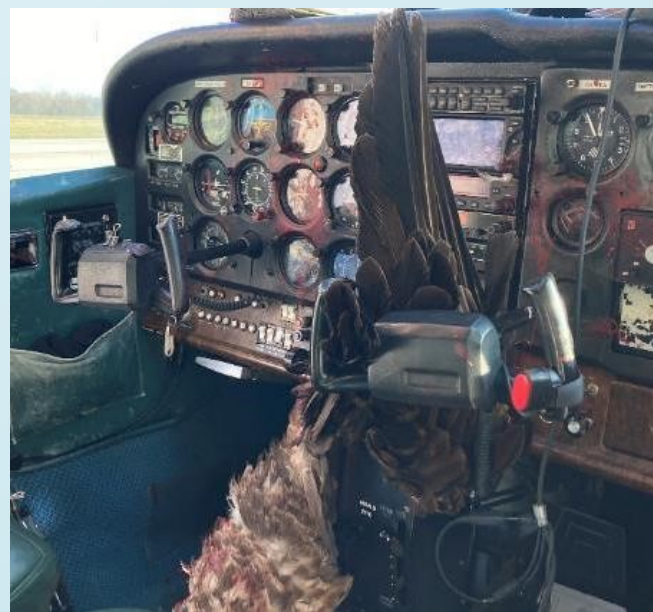
- ➔ Pilot byl předán do lékařské péče, utrpěl lehká zranění (tržná rána nad pravým obočím, na krku, blok krční páteře).
- ➔ Examinátor nebyl zraněn.
- ➔ U letounu bylo rozbité čelní sklo, stopy kontaktu s ptákem na vrtuli a značně potřísněný interiér i exteriér letounu ostatky a krví ptáka.

- ➔ Druh ptáka určený ornitologem byla samice orla mořského.

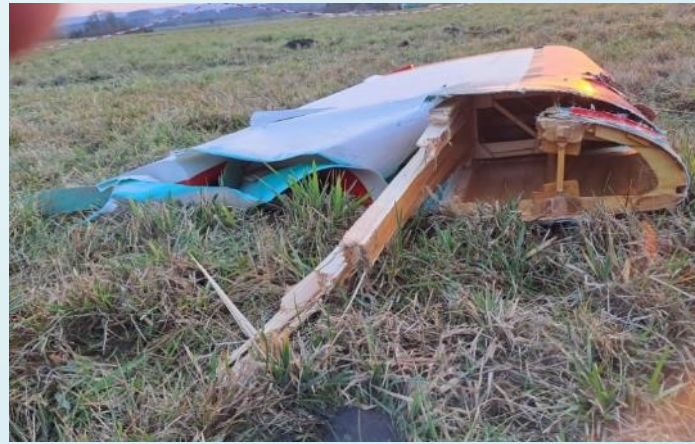
- ➔ Pilot UL letounu letěl z LKMB (Mladá Boleslav) na LKHD a zamýšlel provést průlet ve směru RWY 01 ve 100 m AGL s následným přistáním na RWY 19.
- ➔ Při přiblížení, před dotočením do kurzu RWY 01 došlo k destrukci (ulomení) téměř 2/3 levé poloviny křídla, UL letoun začal rotovat kolem podélné osy a padat k zemi.
- ➔ Po 4 ½ otočkách UL letoun narazil do země pod úhlem cca 40°, několik desítek metrů vpravo před značením prahu RWY 01. Ulomená část levé poloviny křídla dopadla cca 130 m před prahem RWY 01.
- ➔ Pilot zahynul a UL letoun byl zničen.
- ➔ Pilot s velkou pravděpodobností při přiblížení na průlet překročil rychlost  $V_{NE}$  a v důsledku toho došlo k uvedené destrukci křídla.

Ulomená část levé poloviny křídla na místě dopadu

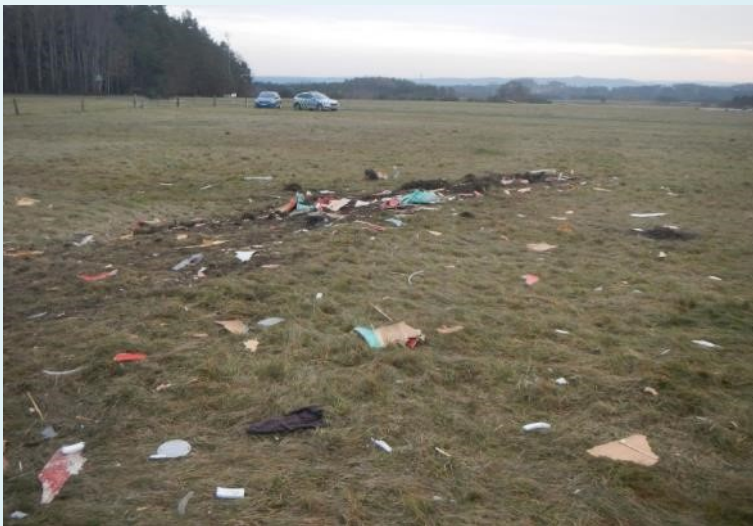
Místo prvního kontaktu se zemí

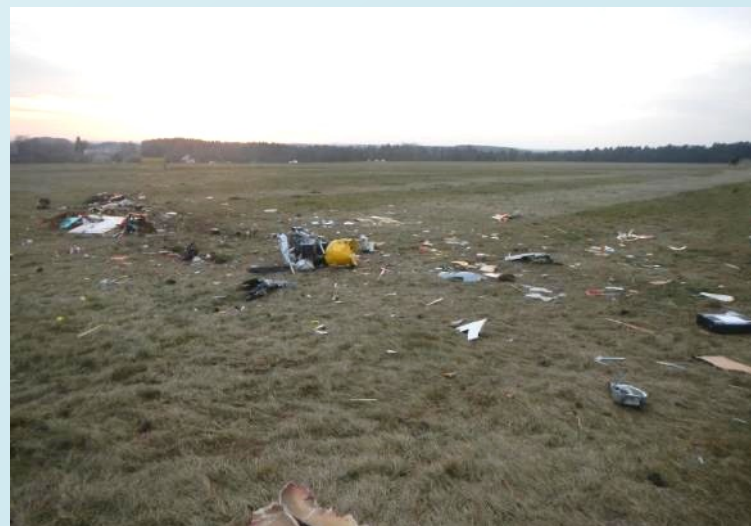
Místo druhého kontaktu se zemí

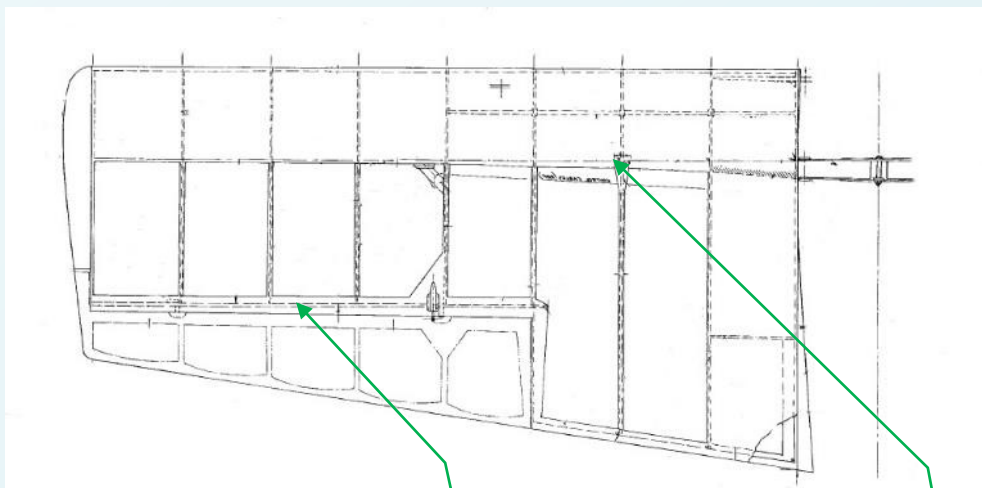
**Pomocný nosník, který  
byl pouze po rozpětí  
křídélka**

**Hlavní nosník křídla**

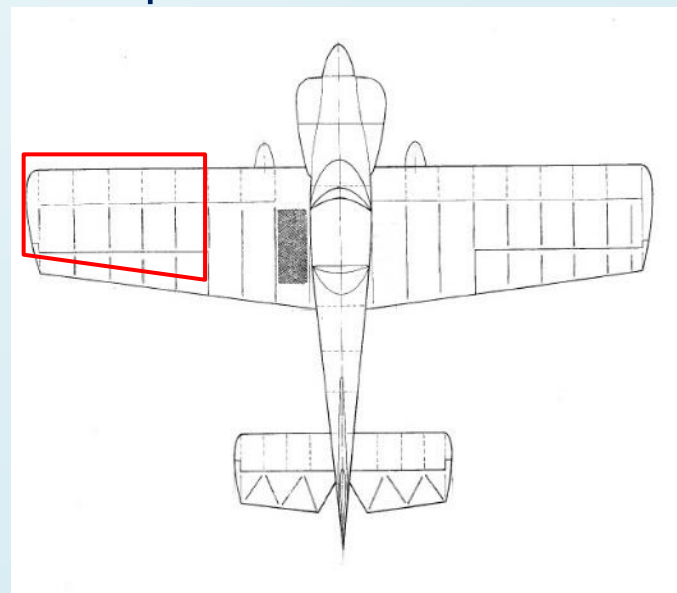
**Červeně je vyznačená ulomená část  
levé poloviny křídla**

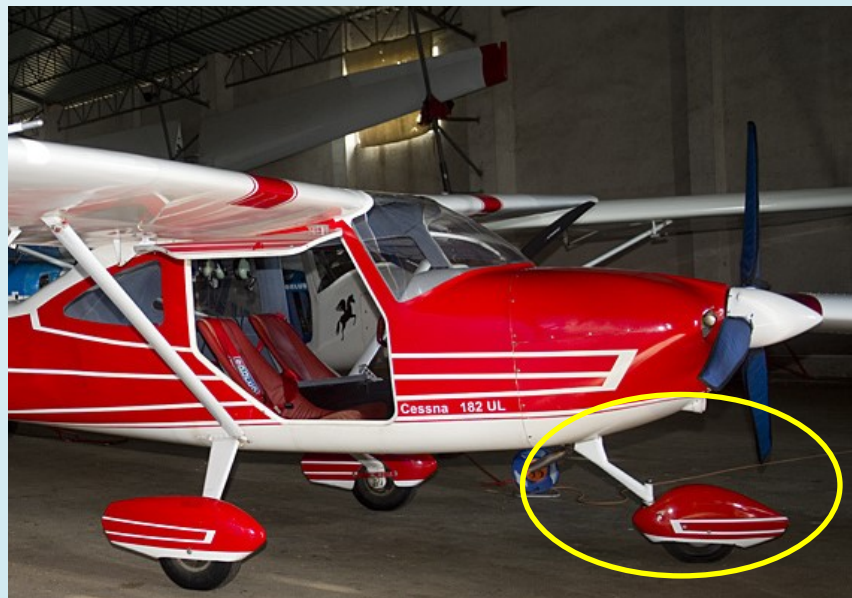
- ➔ Pilot s UL letounem SKYLINE prováděl přistání na LKHB.
- ➔ Přistání proběhlo standardně. Při vyjíždění z dráhy došlo k vylomení čepu kola předového povozku.
- ➔ Na letounu byly zjištěny škody malého rozsahu a po opravě byl uvolněn do provozu.
- ➔ Pilot vyvázl bez zranění.

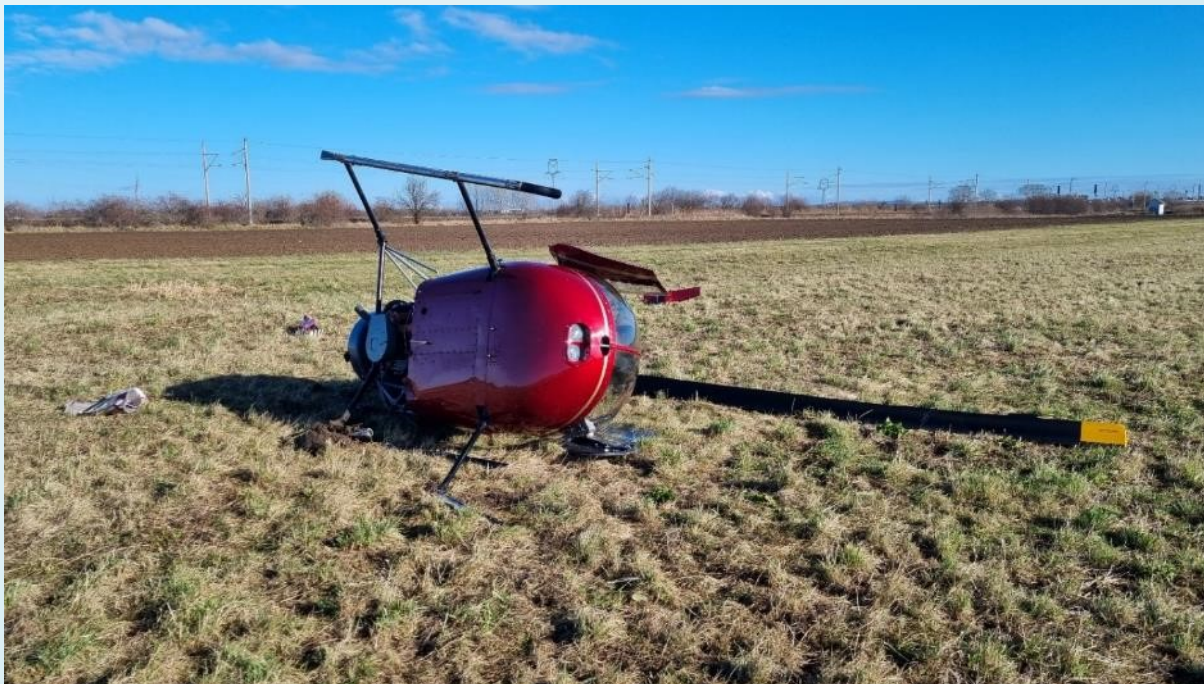
Na základě odborného ohledání trosek komisí ÚZPLN a po provedené expertíze kritických částí transmise a ovládání ocasní vrtulky na specializovaném pracovišti VZLÚ a.s. lze konstatovat, že příčinou letecké nehody nebyla technická závada.

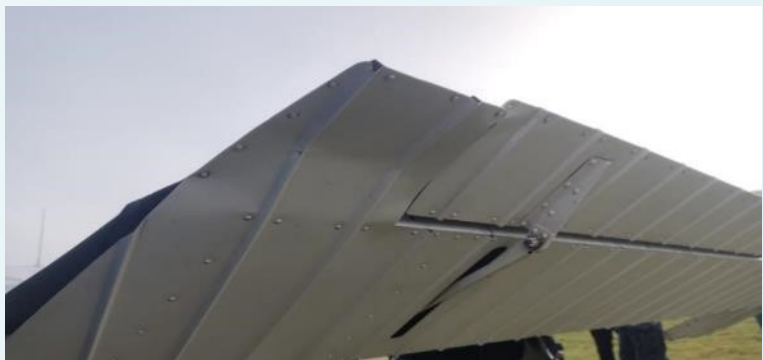
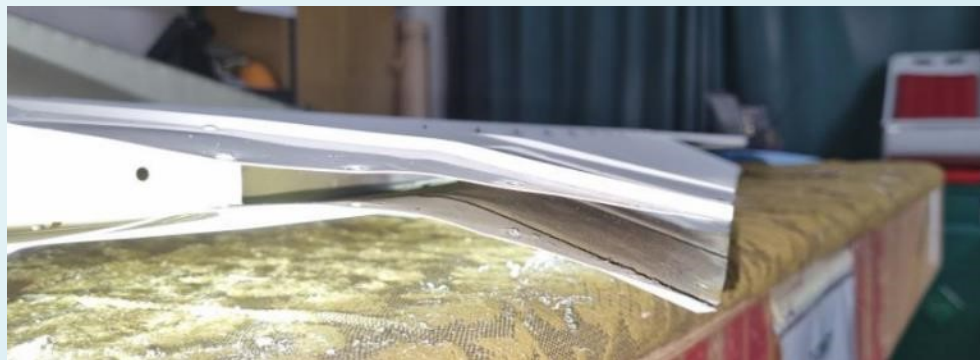
- ➔ Po natankování paliva před letem byl letoun ručně vytlačen z betonové plochy na travnatou plochu.
- ➔ Po vjetí na travnatou plochu, po zhruba 1 m, vjel letoun pravým kolem hlavního podvozku do kaluže s bahnem. Pravé kolo se zastavilo a setrvačnou silou se celé letadlo zhouplo dozadu. Při zhoupnutí došlo ke kontaktu výškového kormidla s terénem.
- ➔ Následkem kontaktu se zemí došlo k ohnutí obou částí výškového kormidla na vnitřní části.
- ➔ Při dalším ohledání bylo zjištěno, že při plně potlačeném řízení v kokpitu nedochází výškové kormidlo plně na svůj doraz a lze zatlačením přímo na kormidlo stlačit o další 2-3 cm ve směru dolů.

- ➔ Během opravy bylo zjištěno poškozené kování pro upevnění dorazových šroubů výškových kormidel a ohnutý dolní dorazový šroub.
- ➔ Po opravě byl letoun uvolněn zpět do provozu.

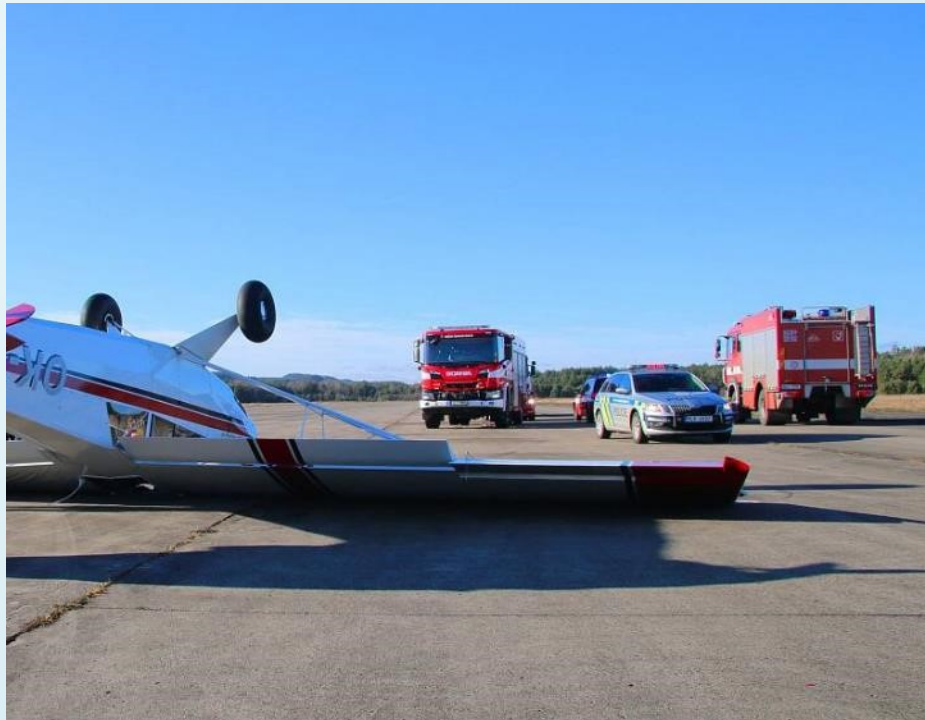
- Pilot prováděl rekreační let s plánovaným přistáním na neveřejné ploše SLZ.
- Po přistání pojížděl po dráze v silném nárazovém větru.
- Během pojíždění došlo vlivem silného poryvu větru k převrácení letounu přes před na záda.
- Pilot se při opouštění kabiny převráceného letounu lehce zranil.
- Letoun byl poškozen v malém rozsahu.
- Nedošlo ke škodám na majetku třetí osoby.

Příčinou události bylo převrácení letounu silným poryvem nárazového větru.

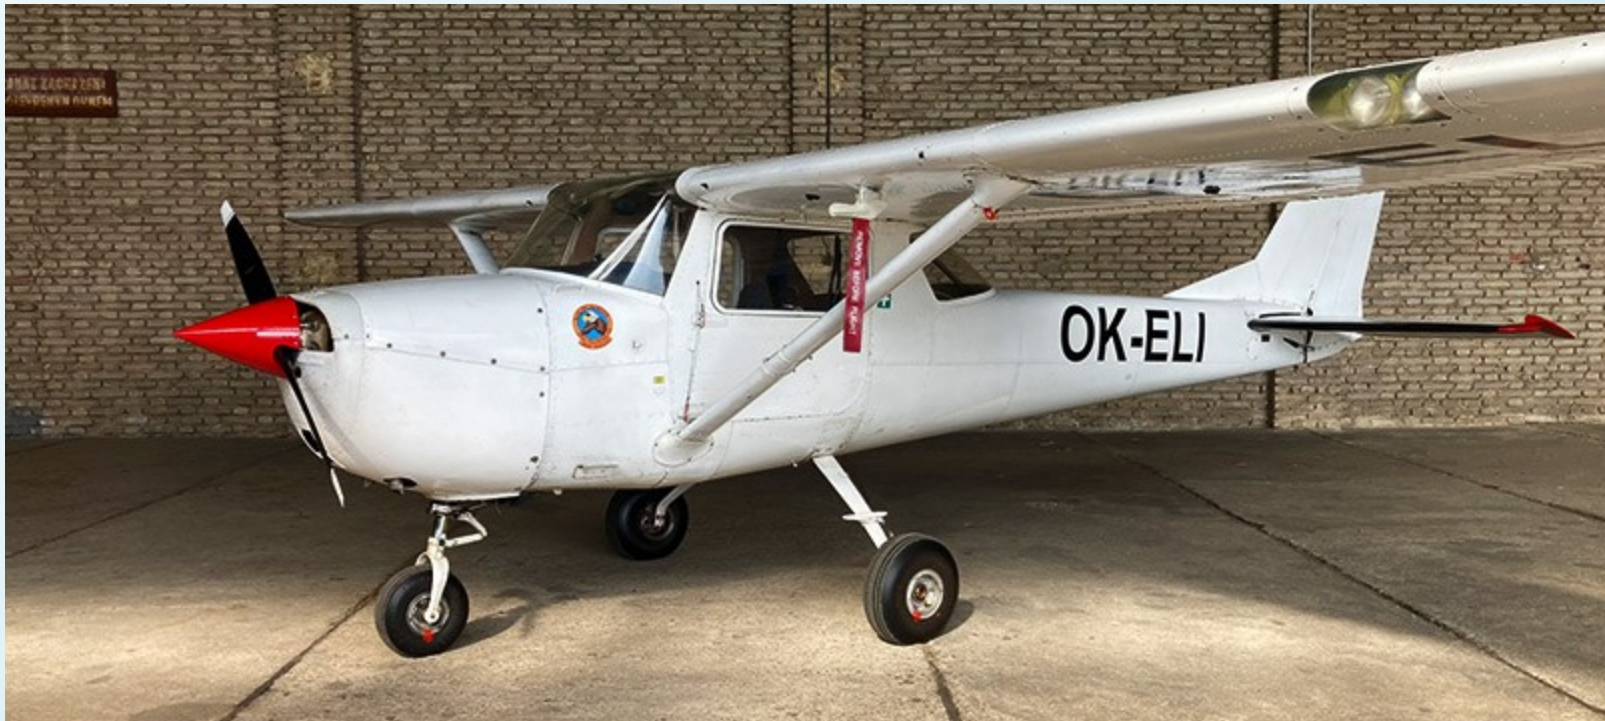
- ➔ Při předletové prohlídce letounu Cessna 150 bylo zjištěno prasklé stropní okno.
- ➔ Provozovatel požádal instruktora o popis průběhu posledního letu ze 17. 1. 2023.
- ➔ Úkolem zmíněného letu byl nácvik vybírání pádu, nezvyklých poloh a vybírání vývrtek.
- ➔ Záznam hodnot přetížení vykazoval hodnoty +4,8 / -1,0 G.
- ➔ Pilot nemohl potvrdit ani vyvrátit zda při tomto konkrétním letu došlo k poškození stropního okna.
- ➔ Letoun prošel bez nálezu kontrolou závěsů křídla, centroplánu a dalších pevnostních uzlů.

➔ Po výměně stropního okna byl letoun uvolněn do provozu.

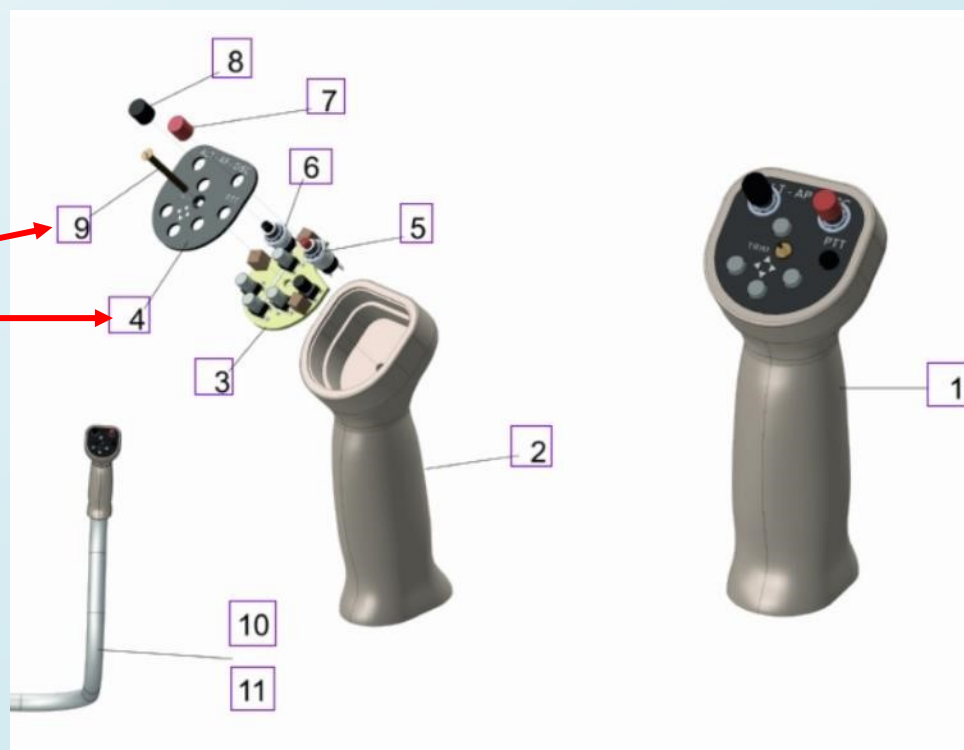
- ➔ Delší upevňovací šroub na krytu rukojeti řídící páky umožňoval nežádoucí pohyb krytu, který tak vyvolával tlak na mikrospínače a způsoboval jejich nechtěné sepnutí.
- ➔ Událost byla řešena se servisní organizací.

Upevňovací šroub  
Vrchní kryt

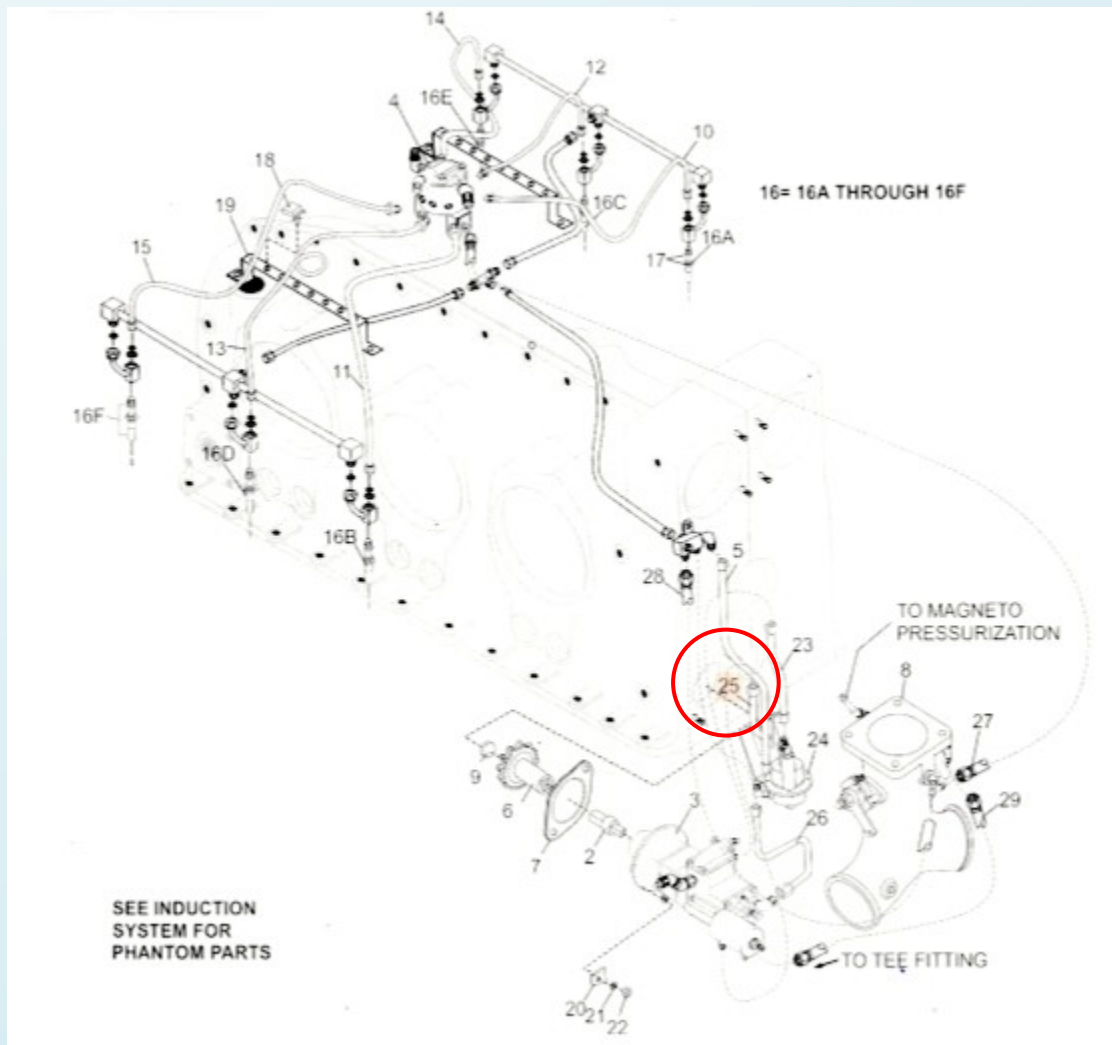
➔ Prasklá trubka je na schématu palivové instalace na pozici 25.

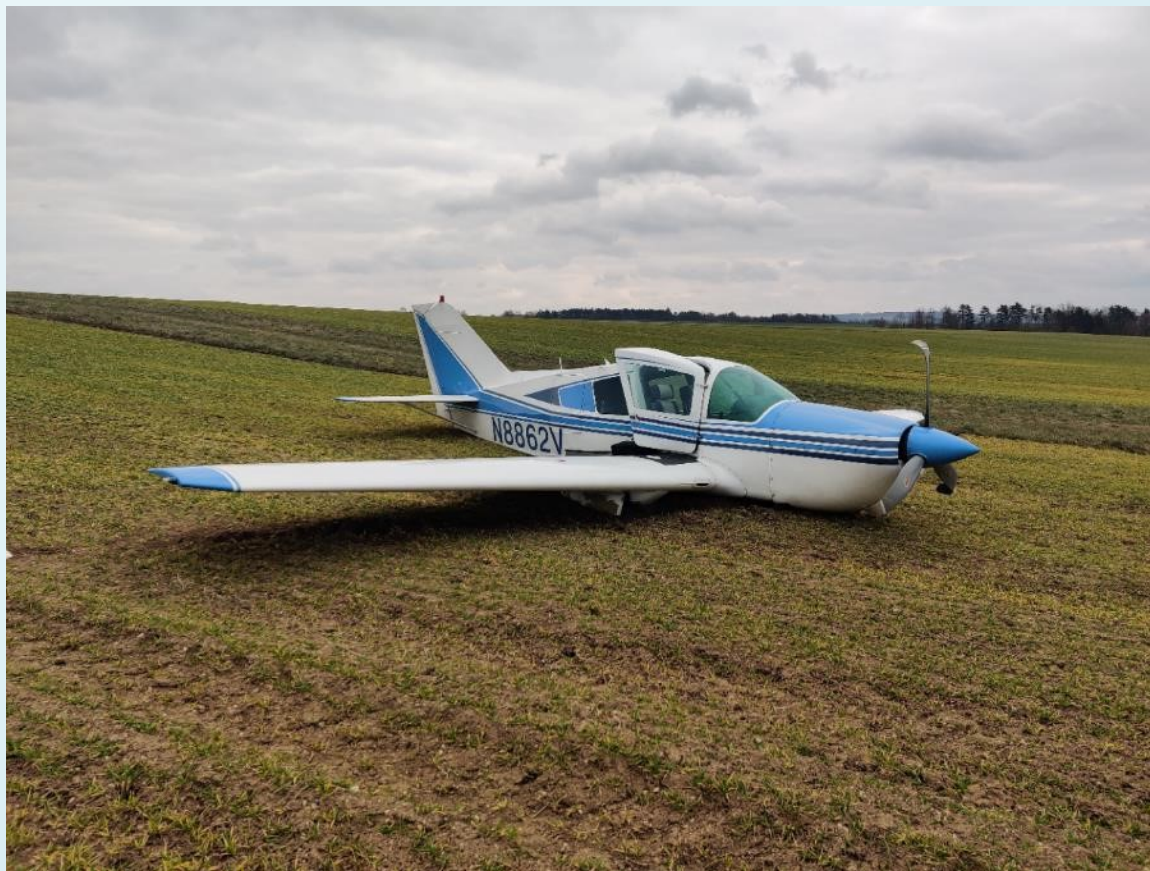
Při odborném ohledání letounu byla nalezena poškozená hadice v palivové instalaci draku letounu.
