## Rozbor bezpečnosti za 2. čtvrtletí 2023

## Vybrané ukazatele – 2. čtvrtletí 2023

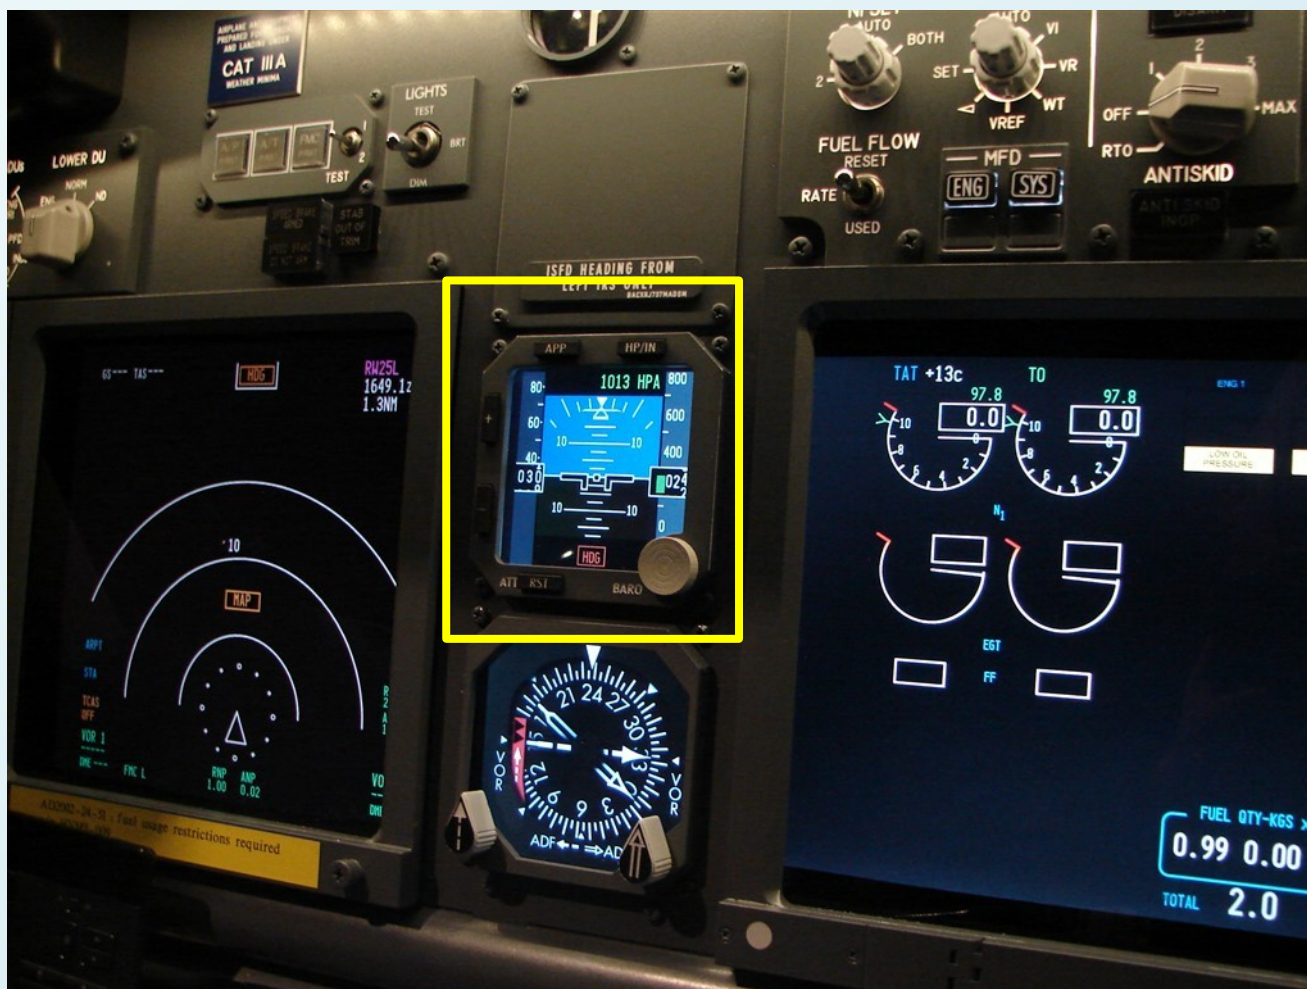
- ➔ Letoun tuzemského provozovatele prováděl let z LKPR na EDDB (Berlin-Schönefeld) se 6 člennou posádkou a 179 cestujícími.
- ➔ Během stoupání posádka zaznamenala chybnou indikaci záložního horizontu v podélném sklonu, kdy se indikovaná hodnota měnila od 8° do 28° místo 3°.
- ➔ Po konzultaci s MCC se posádka rozhodla k návratu na LKPR.
- ➔ Po přistání byl letoun předán technikům k výměně záložního horizontu. Po výměně a úspěšných testech byl letoun uvolněn do provozu.

Záložní horizont Boeing 737-800.

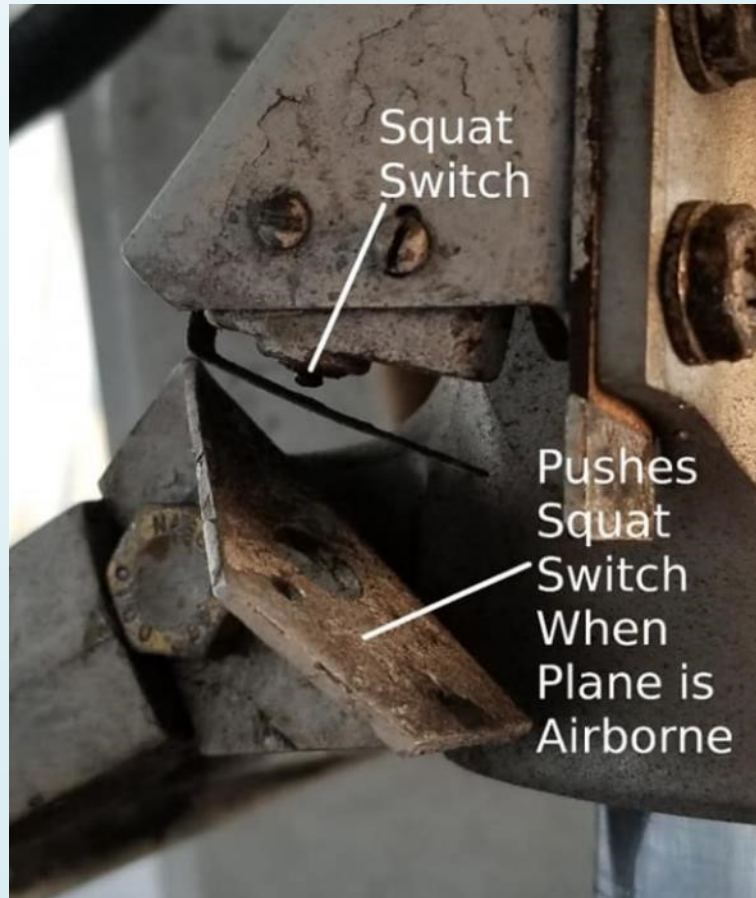
Koncový spínač zatížení  
podvozku „Squat switch“

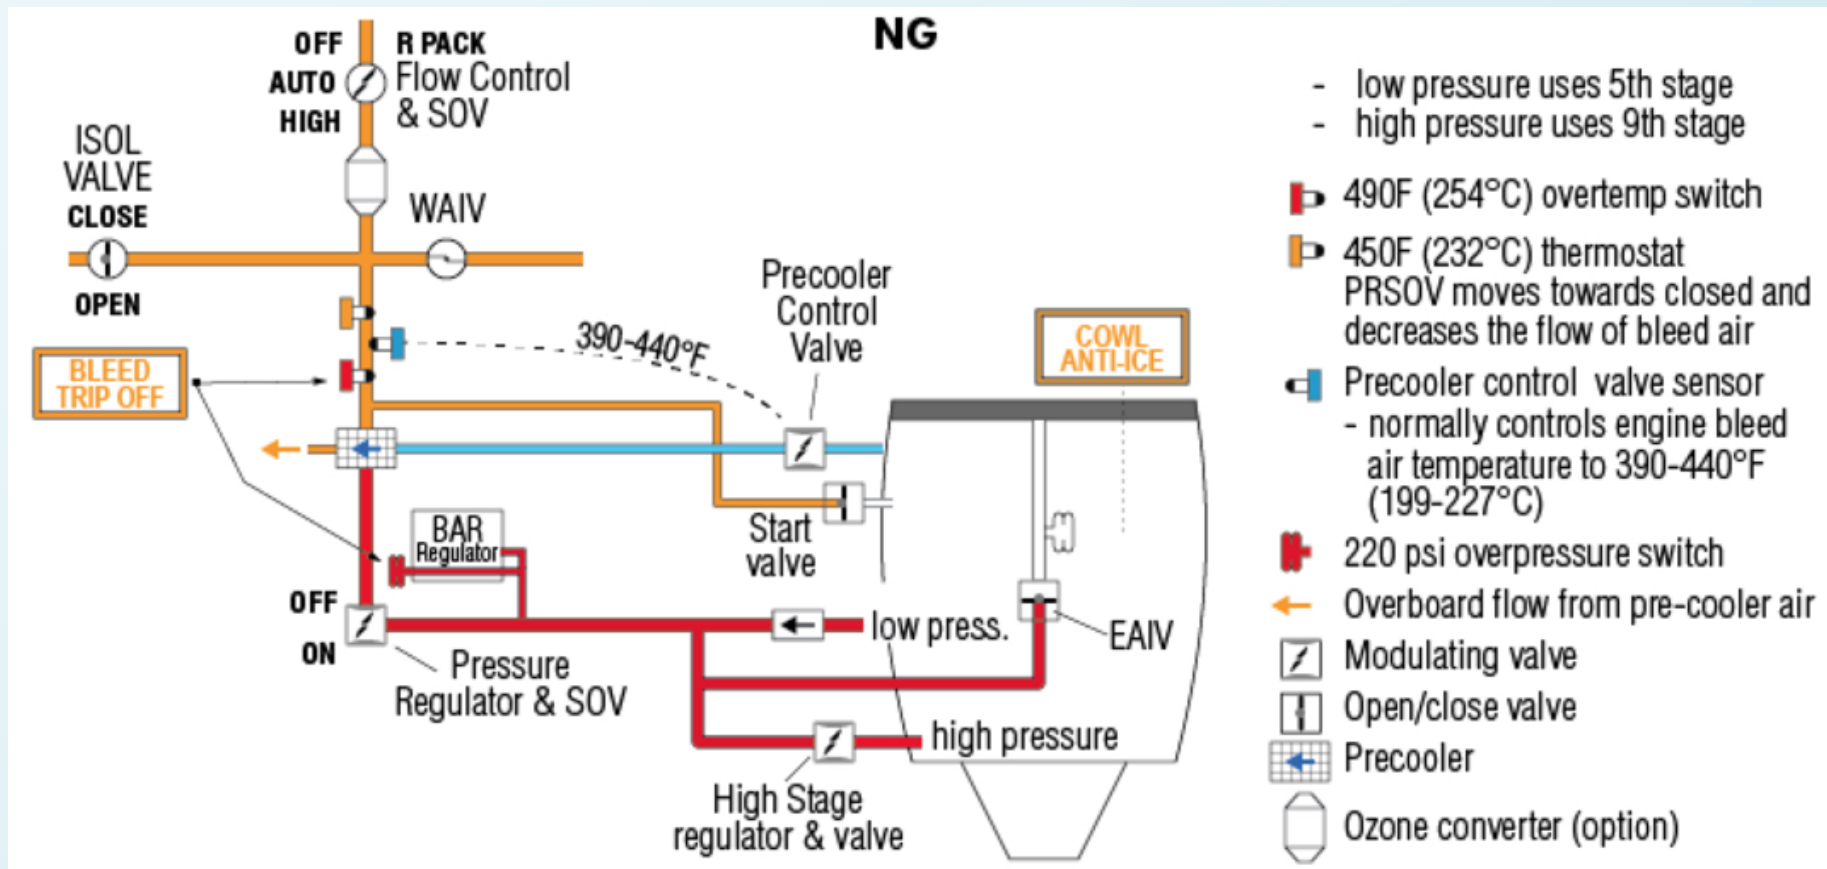
- ➔ V servisní organizaci na letišti v Heraklionu bylo zjištěno, že údržba na letišti v Chanii nebyla provedena v souladu s postupy uvedenými v MEL 30-03-03B. Došlo k nesprávné manipulaci s ventily ovládajícími přetlakový systém letounu.
- ➔ Letoun byl uvolněn servisní organizací na letišti v Heraklionu pro technický přelet bez cestujících do Prahy.

Schéma přetlakového systému na vstupu od motoru

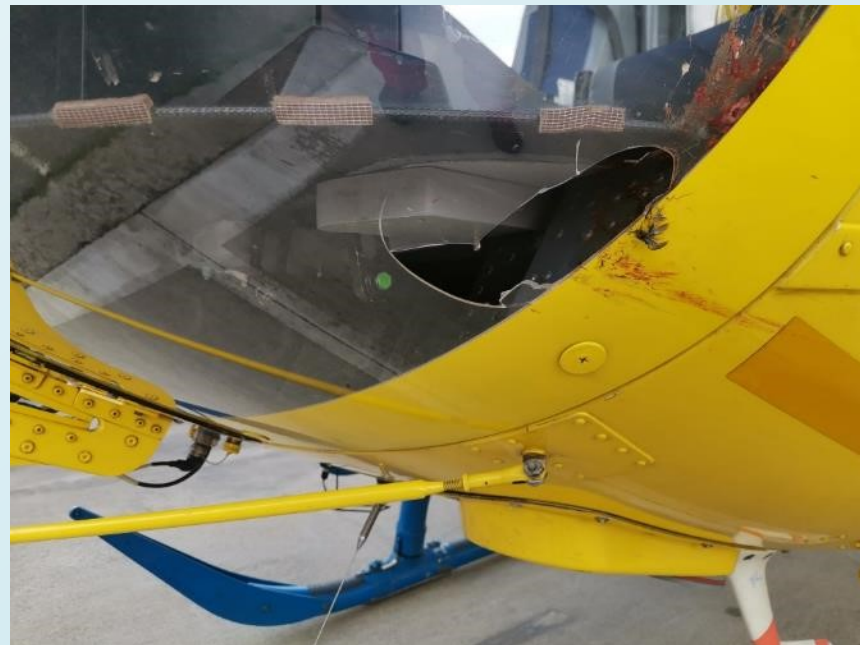
K 23 střetům s ptáky došlo v zahraničí a 41 se stalo na území České republiky. Z toho v jednom případě pták poškodil levé spodní okno vrtulníku HEMS a jednou došlo k promáčknutí náběžné hrany křídla letounu YAK 55 při střetu s orlicí. Dále došlo 4x k omezení provozu na LKKV z důvodu přítomnosti srn na dráze.

Poškozené spodní okno vrtulníku EC135

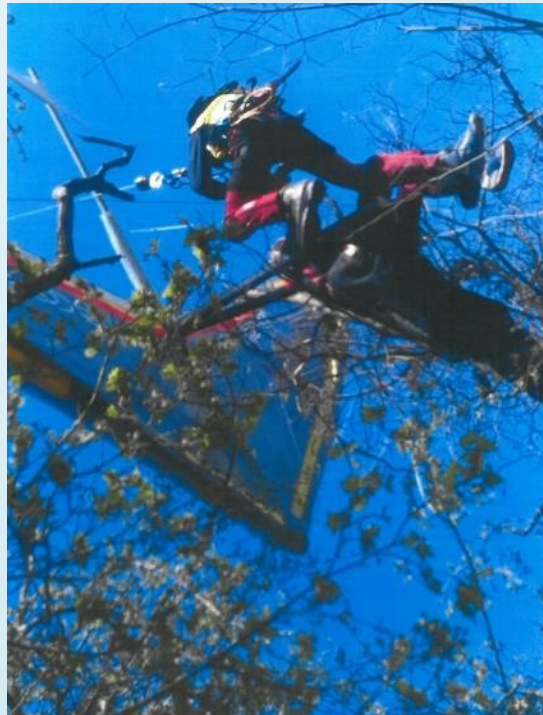
- ➔ Pilot prováděl rekreační let. Po příjezdu na startoviště Staňkovka zkontroloval stav plochy, která byla poškozena půdní erozí.
- ➔ Pilot usoudil, že při vhodné rychlosti protivětru, bude vzlet bezpečný.
- ➔ Pilot sestavil ZK a napínák příčnicku nastavil do zcela povolené polohy (očekával zesilující vítr).
- ➔ Během krátkého rozběhu se pilotovi nepodařilo získat dostatečnou rychlost.
- ➔ Za hranou rozběhové dráhy se ZK začal stáčet doleva a po uletěných cca 40 m narazil do koruny suchého stromu, kde zůstal zaklíněn ve větvích.
- ➔ Zraněný pilot zůstal viset 5 m nad zemí v nepřístupném svažitém terénu.

- ➔ Záchrana proběhla slaněním záchranáře z policejního vrtulníku a pilot byl následně vrtulníkem HEMS transportován k odbornému ošetření.
- ➔ Příčinou nehody byl pomalý rozběh pilota po krátké a erozí poškozené rozběhové dráze.
- ➔ Spolupůsobící příčinou bylo nevhodné nastavení napínáku příčnicku.

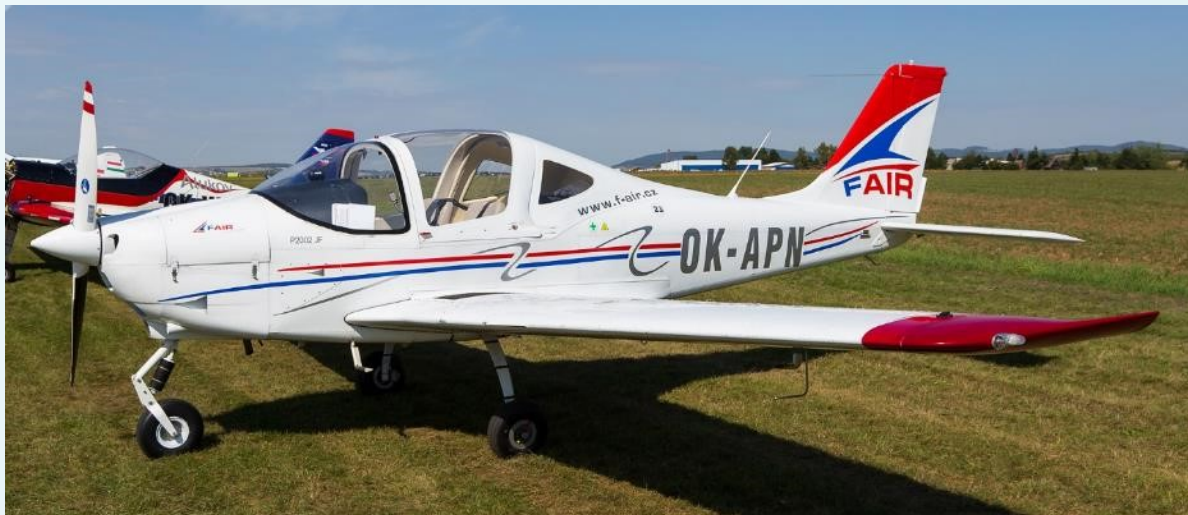
Poškození předové  
podvozkové nohy  
letounu TECNAM  
P2002-JF

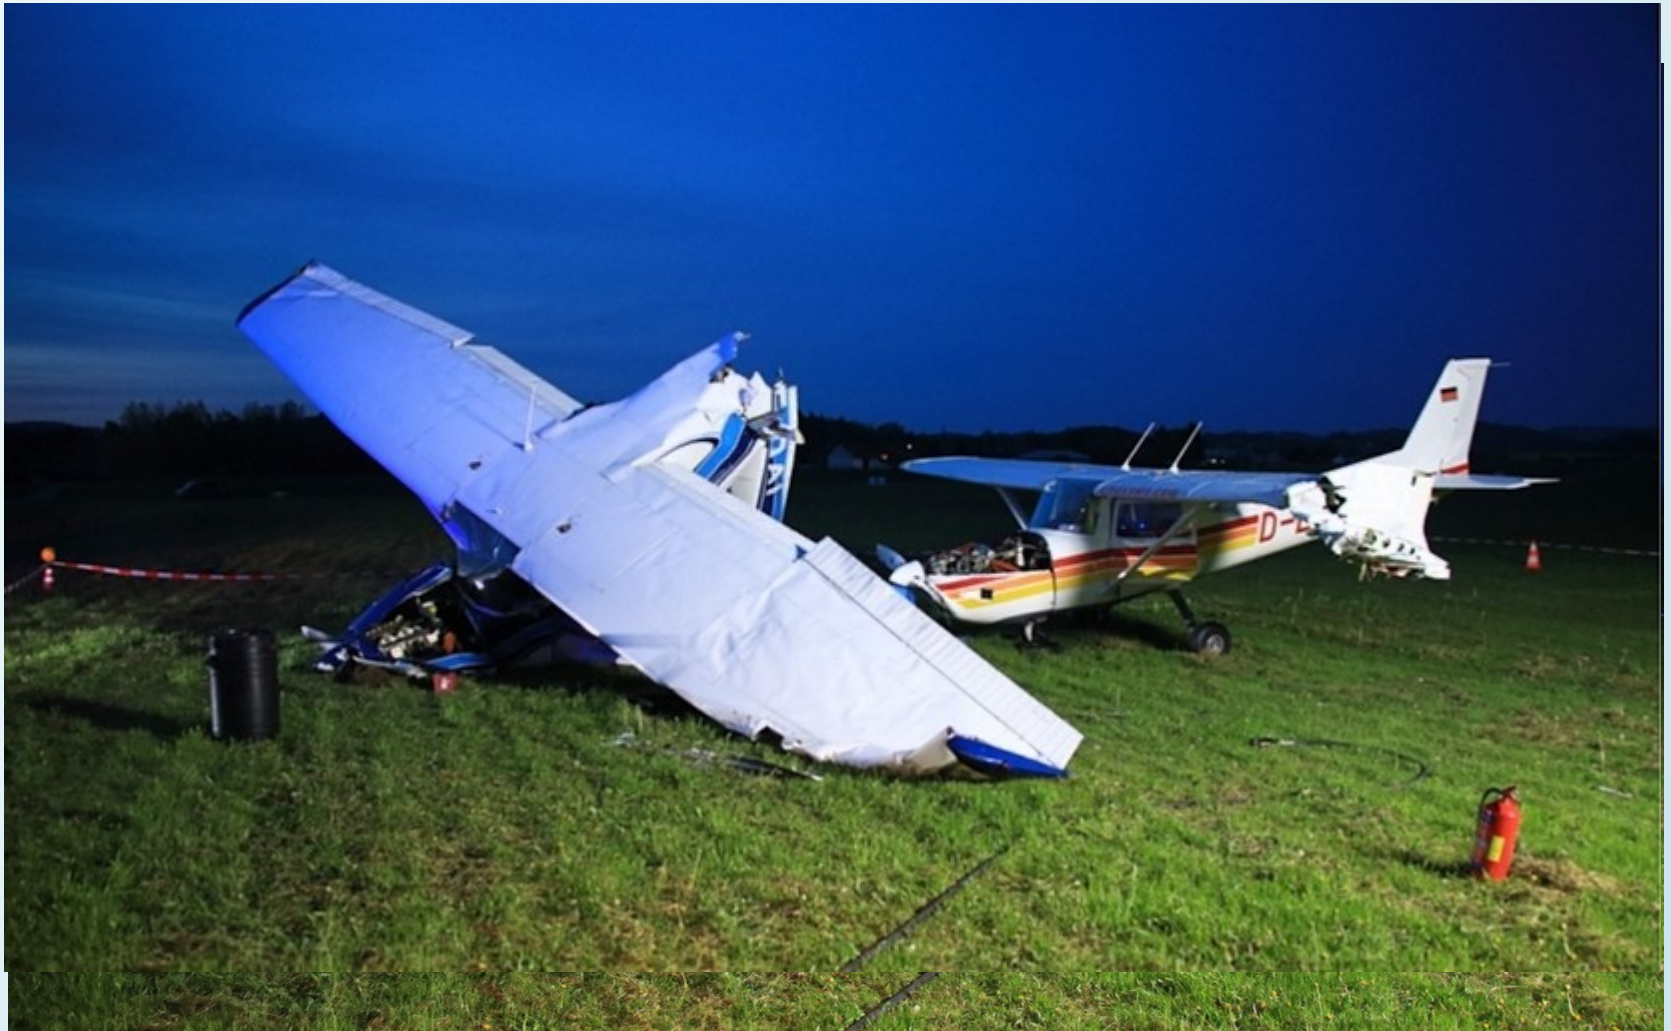
- ➔ Ve výšce cca 5-10 m AGL, nad silnicí před prahem RWY 09R LKKT narazil letoun Cessna F 150 z převýšení nejprve vrtulovým kuželem do směrového kormidla letounu Cessna 172 B a následně do letounu narazil spodní přední částí trupu.
- ➔ Oba letouny dopadly zaklíněny z malé výšky na RWY 09R LKKT.
- ➔ Posádky obou letounů utrpěly lehká zranění.
- ➔ Letoun Cessna 172 B byl zničen, letoun Cessna F 150 měl poškozen vrtulový kužel, listy vrtule a konec levé poloviny křídla.

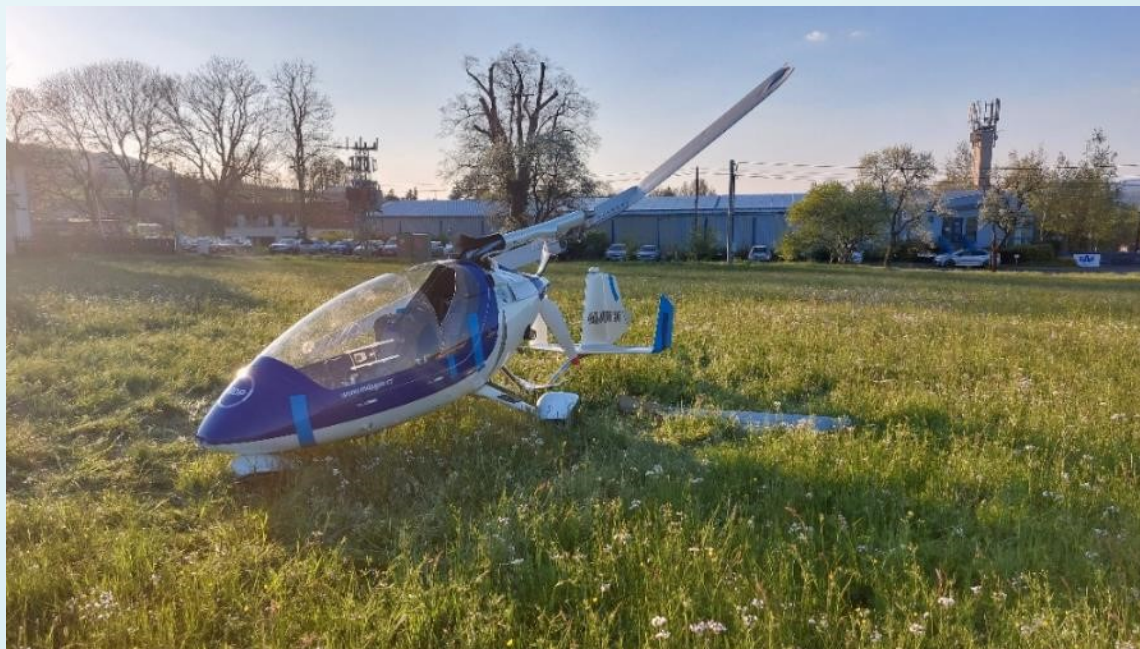
- ➔ Pilot s další osobou na palubě prováděl let po okruhu na LKLB.
- ➔ Po vzletu z RWY 16 LKLB pokračoval v letu pravým okruhem.
- ➔ V poloze „po větru“ pravého okruhu RWY 16 začal UL vírník samovolně ztrácet výšku.
- ➔ Pilot se rozhodnul přerušit let po okruhu a okamžitě přistát do terénu.
- ➔ Při tvrdém přistání na louku u Šrámkovy ulice došlo k převrácení UL vírníku na bok.
- ➔ Pilot ani cestující nebyl zraněn.
- ➔ UL vírník měl poškozené listy rotoru, pylon rotoru, tlačnou vrtuli, překryt kabiny a podvozek.

- Dosavadním šetřením bylo zjištěno, že UL vírník začal samovolně klesat po vlétnutí do rotorového proudění na závětrné straně Ještědu (vítr na LKLB 135°/8 m/s) a pilot nezvládnul přistávací manévry do terénu při nárazovém větru.

UL vírník na místě nehody - posádkou byl vrácen na kola podvozku před příjezdem inspektora LAA ČR.

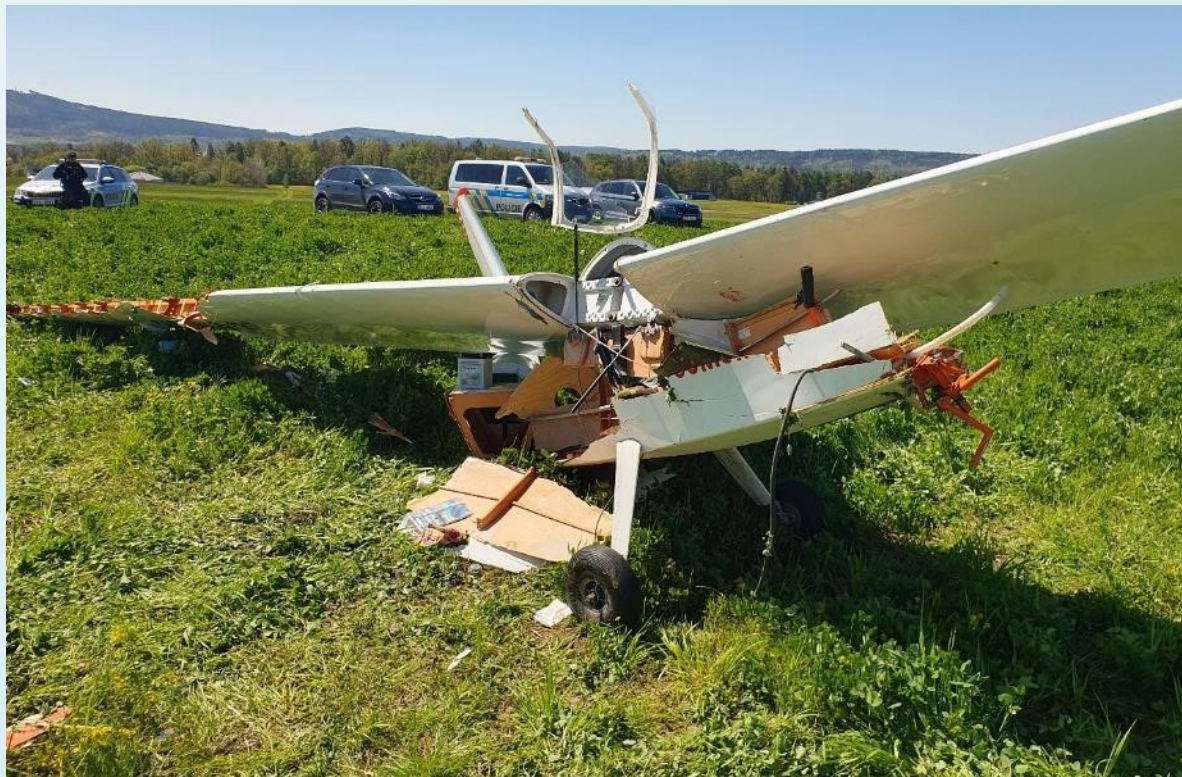
- ➔ Poté se UL motorový kluzák zastavil a zůstal stát na částečně vylomeném hlavním podvozku.
- ➔ UL motorový kluzák byl zničen.
- ➔ Pilot byl vážně zraněn.

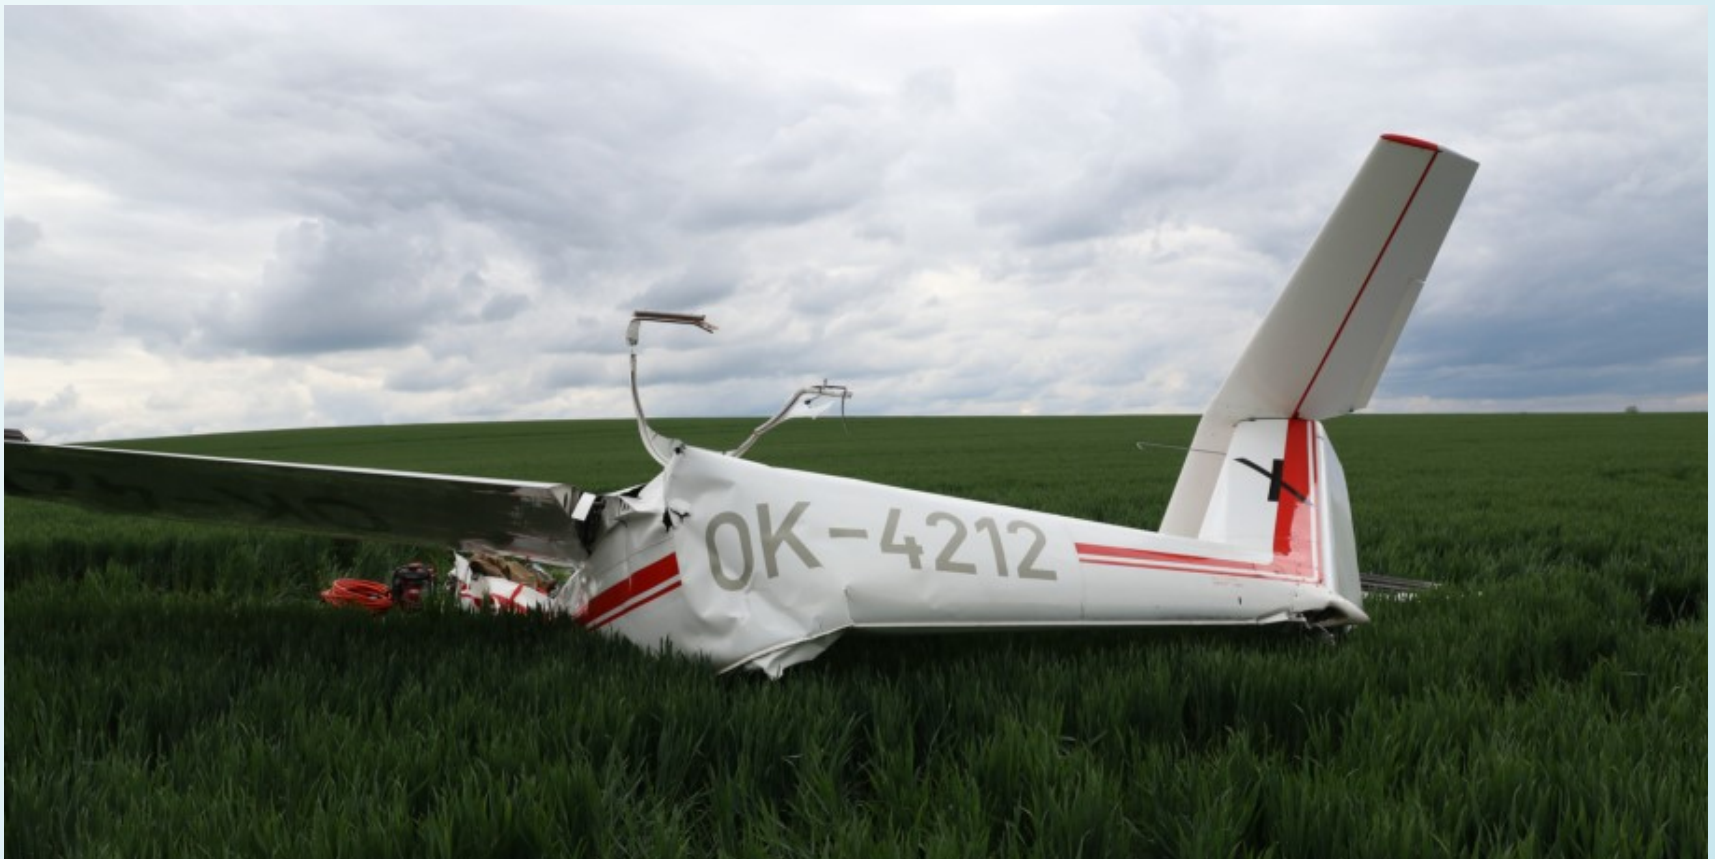
- ➔ Instruktor s pilotem se rozhodli procvičit vybírání vývrtky na L-23.
- ➔ Kluzák nastoupal v aerovleku výšku 1070 m QNH a v prostoru posádka provedla jeden nácvik uvedení L-23 do vývrtky s vybráním.
- ➔ Z přímého letu poté posádka uvedla kluzák do levotočivé vývrtky.
- ➔ Z videozáznamu je zřejmé, že po uvedení kluzáku do vývrtky následoval kontinuální průběh vývrtky beze změn a zjevných pokusů o její vybrání.
- ➔ Neproběhl odhoz kabiny a pokus posádky o opuštění kabiny kluzáku.
- ➔ Kluzák v levotočivé vývrtce pokračoval až do nárazu do země.

- ➔ Posádka utrpěla smrtelná zranění.
- ➔ Kluzák byl zničen.

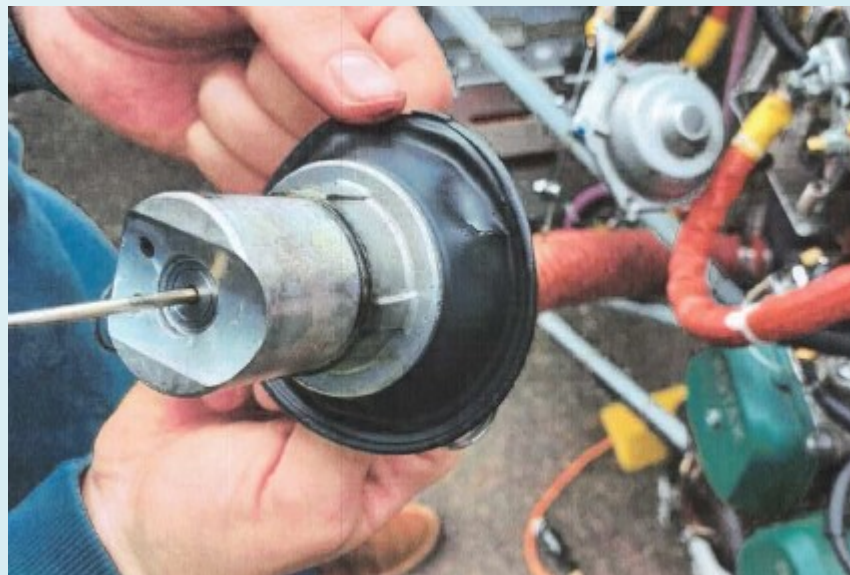
- ➔ Po prvotním ohledání motoru byla nalezena prasklá membrána šoupátka v pravém karburátoru.
- ➔ Membrána v levém karburátoru měla také viditelné známky narušení, ale prasklá nebyla.
- ➔ Provozovatel přijal bezpečnostní opatření: provést kontrolu šoupátka a membrány ve všech motorech Rotax provozovatele a nahlásit jakýkoli případ nečekaného poklesu otáček nebo nepravidelného chodu motoru.

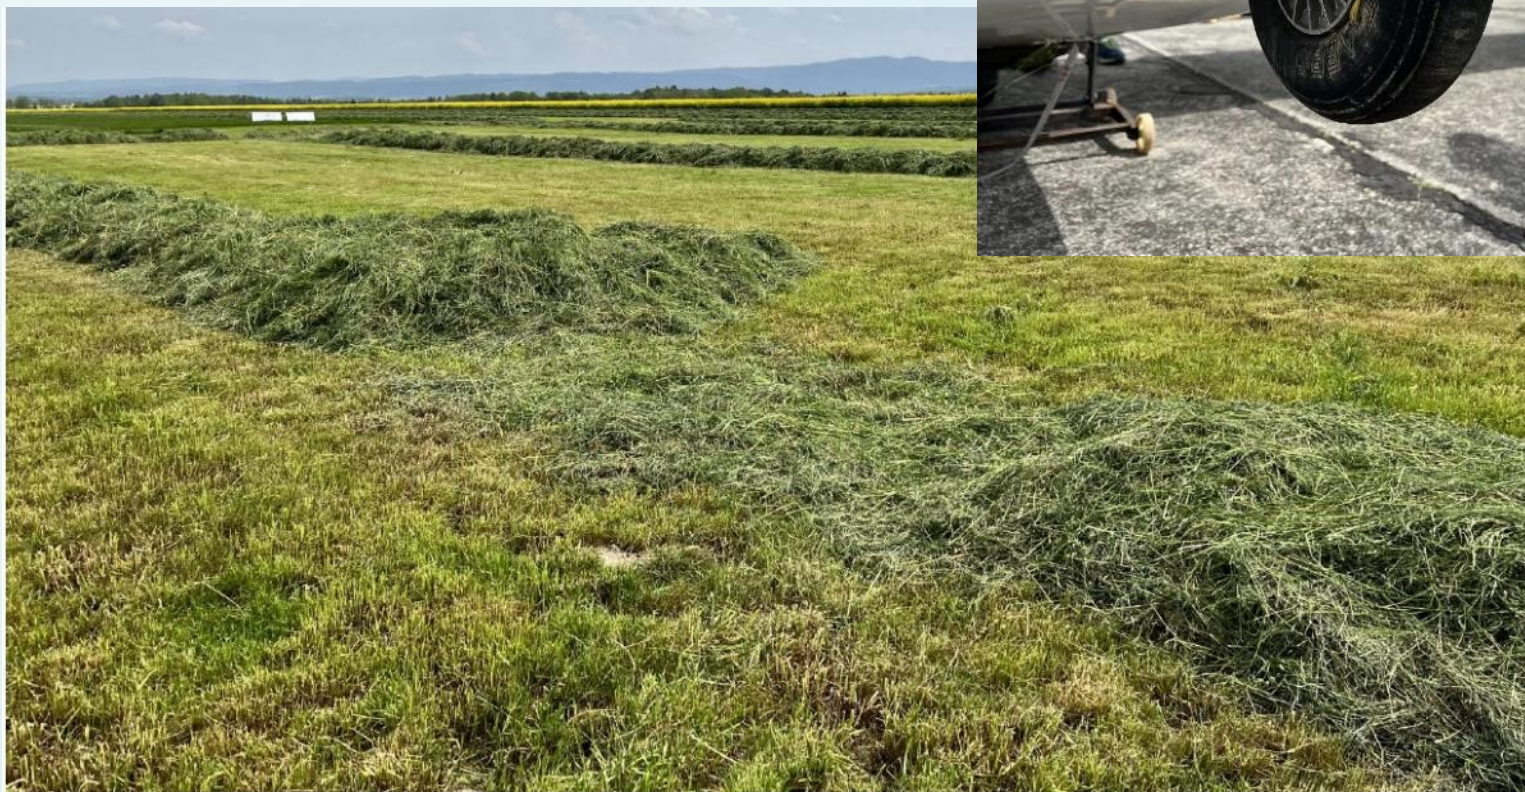
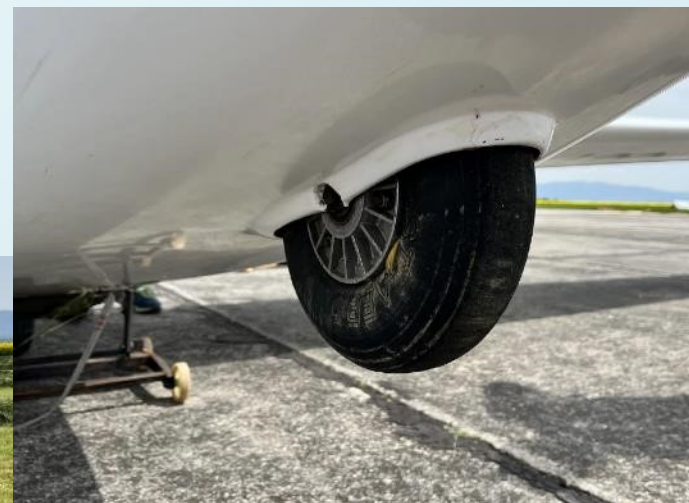
- ➔ Při výcviku pilota kluzáku došlo před přistáním při rychlosti cca 80 KIAS k prosednutí kluzáku pravděpodobně vlivem poryvu větru a následně ke kontaktu se zemí v předpolí, kde se nacházely řádky posekané trávy.
- ➔ Instruktor ani žák na prosednutí v nízké výšce nad překážkou nestihli zareagovat.
- ➔ Po dosednutí následoval dotyk levé poloviny křídla se shrnutou trávou, levá rotace o 270° a zastavení po cca 75 metrech.
- ➔ Na kluzáku byl poškozen podvozek a upevnění křídla.
- ➔ Posádka bez zranění.

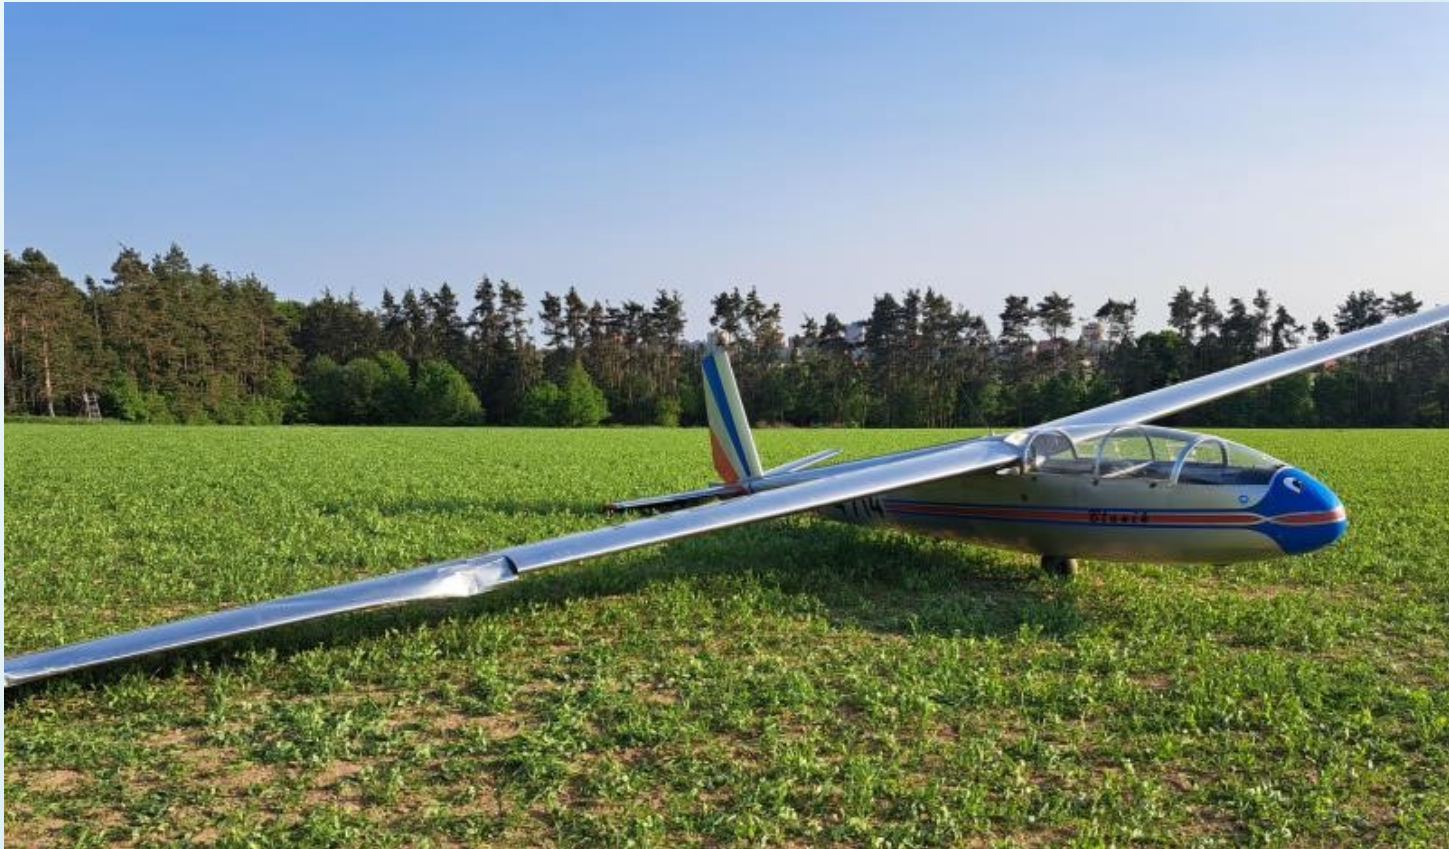
- ➔ Pilot - žák ve výcviku prováděl přiblížení na přistání na RWY 34.
- ➔ S vysunutím vztlakových klapek došlo i k vysunutí brzdících klapek.
- ➔ Vysunutí brzdících klapek pilot - žák nezaregistroval.
- ➔ Instruktor pověřený dozorem vydal žákovi opětovné pokyny k zavření brzdících klapek. Na tento pokyn pilot - žák nezareagoval.
- ➔ Během přiblížení přes lesní porost došlo k zachycení pravou polovinou křídla o vrchol stromu.
- ➔ Kluzák pokračoval v letu a přistál na poli před prahem dráhy.
- ➔ Pilot – žák nezraněn, kluzák byl poškozen.

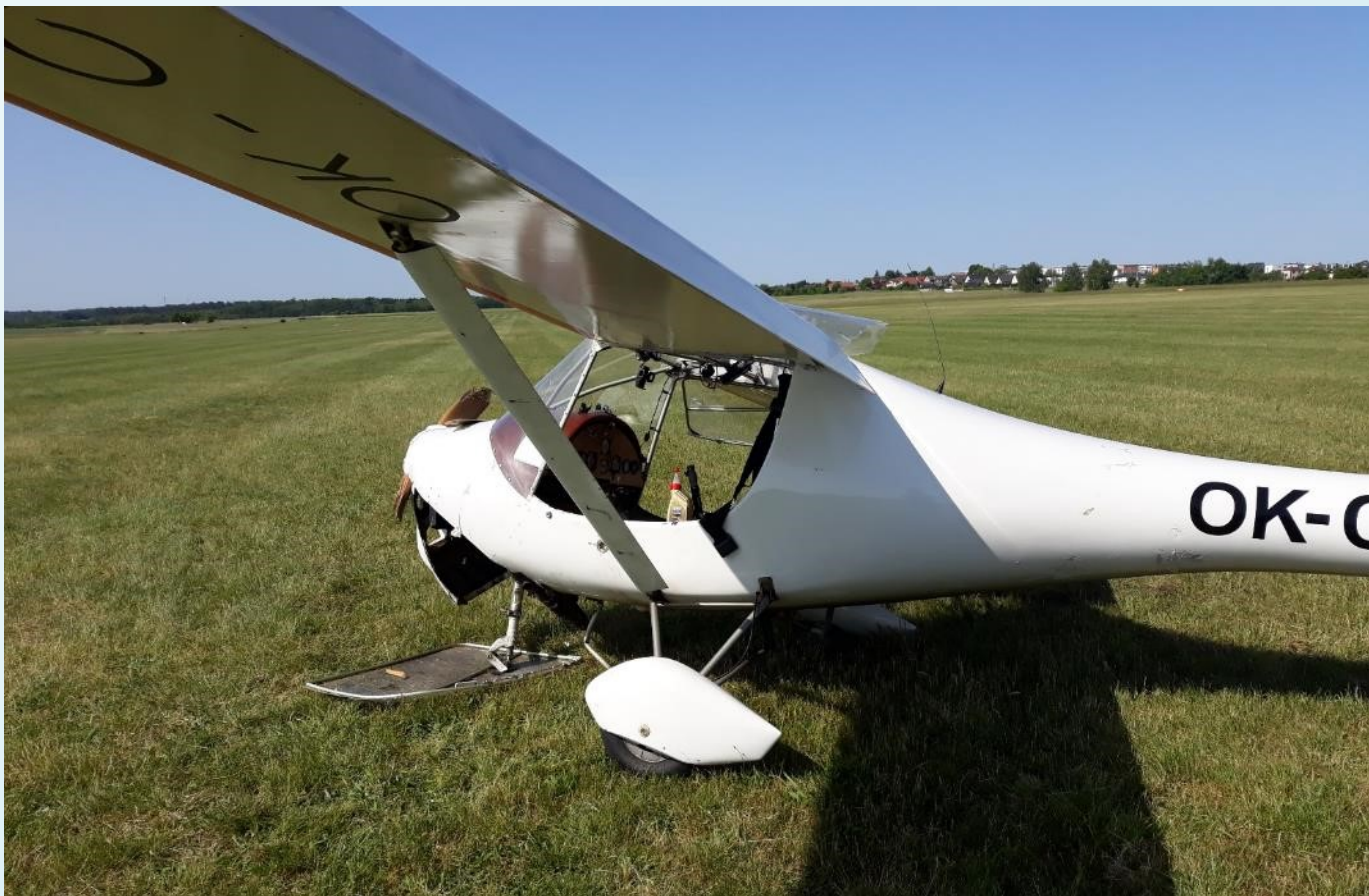
- ➔ Pilot ULL provedl vzlet na LKMB z RWY 34 za účelem kondičního letu do prostoru.
- ➔ Krátce po vzletu, přibližně ve výšce 60 m AGL, došlo k vysazení motoru. Pilot se rozhodl pro návrat na letiště.
- ➔ Pilot proto provedl pravou zatačku o 180°, krátce na to následoval pád letadla s dopadem na předový podvozek s ulomením kola a převrácení letadla na záda.
- ➔ Pilot vyvázl nezraněn.
- ➔ Došlo k poškození letadla velkého rozsahu, při kterém byla zničena vrtule, poškozen podvozek, trup, prosklení kabiny, kryty motoru a vzpěra a koncový oblouk pravé poloviny křídla.

Poškozený ULL JORA po nouzovém přistání na LKMB

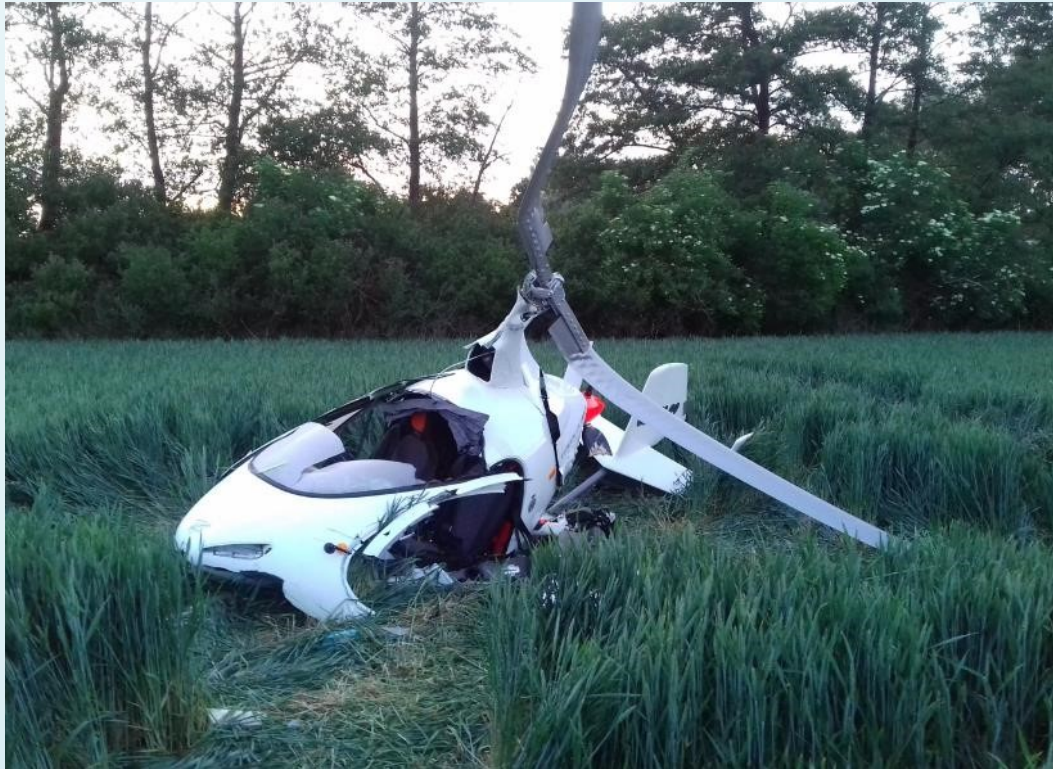
- ➔ Pilot s další osobou na palubě prováděl rekreační let z LKKUNE s plánovaným přistáním na louku u obce Králíky.
- ➔ Krátce po vzletu z RWY 05 ve výšce cca 100 m AGL pilot zaznamenal ztrátu schopnosti UL vírníku stoupat.
- ➔ Přerušil let a zahájil postup nouzového přistání do terénu.
- ➔ Během nesprávně provedeného přistávacího manévru dopadl UL vírník z výšky cca 5 m AGL tvrdě na zem.
- ➔ UL vírník byl poškozen ve velkém rozsahu. Byly zničeny listy rotoru s rotorovou hlavou, pylon rotoru, překryt kabiny, tlačná vrtule, podvozek a nosník kýlových ploch. Bylo poškozeno řízení, zařízení GyroMotion a motor.
- ➔ Pilot a cestující byli lehce zraněni.

- ➔ Na místě nehody došlo ke škodám na vzrostlém obilí.
- ➔ Motor UL vírníku byl odeslán na expertízu na specializované pracoviště opravárenské organizace.

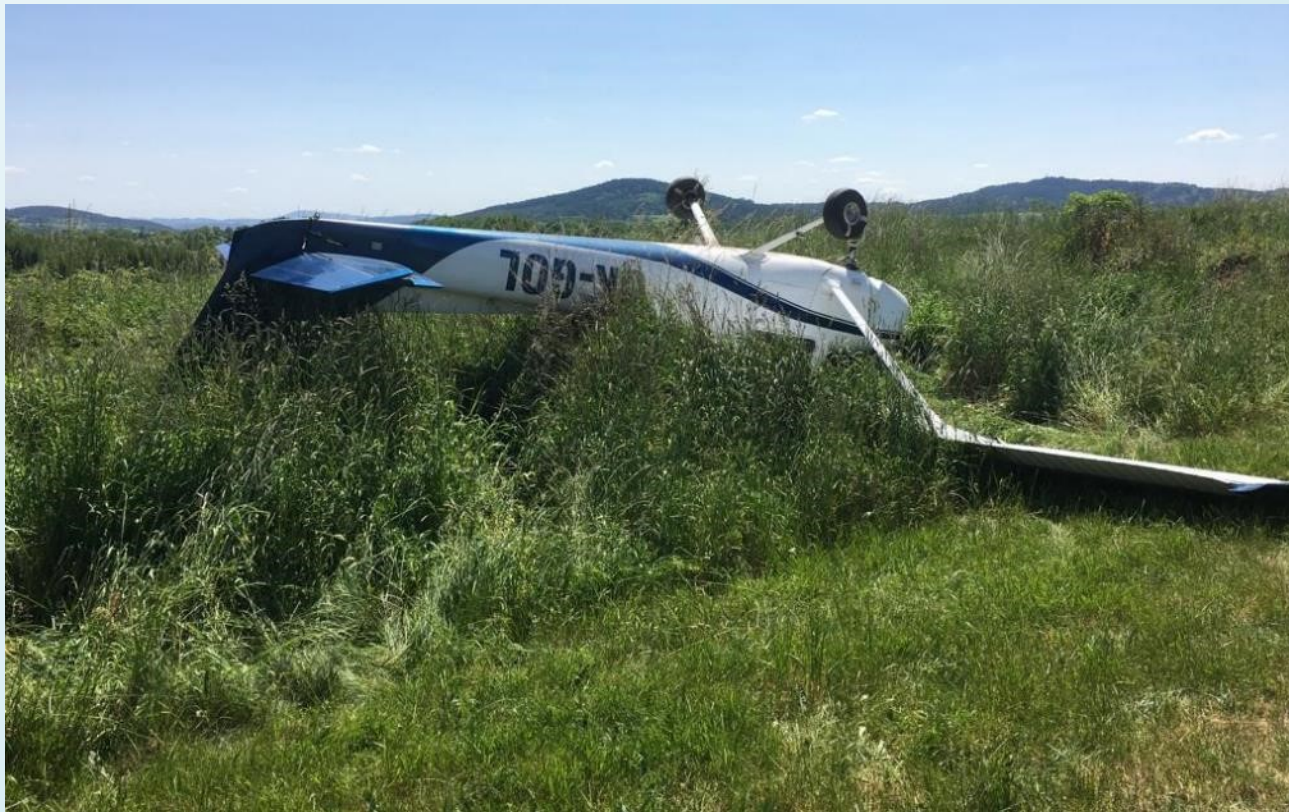
- ➔ Po opuštění dráhy letoun najel do hromady hlíny porostlé vysokou trávou a převrátil se na záda.
- ➔ Letoun byl poškozen ve velkém rozsahu.
- ➔ Posádka letounu nebyla zraněna.

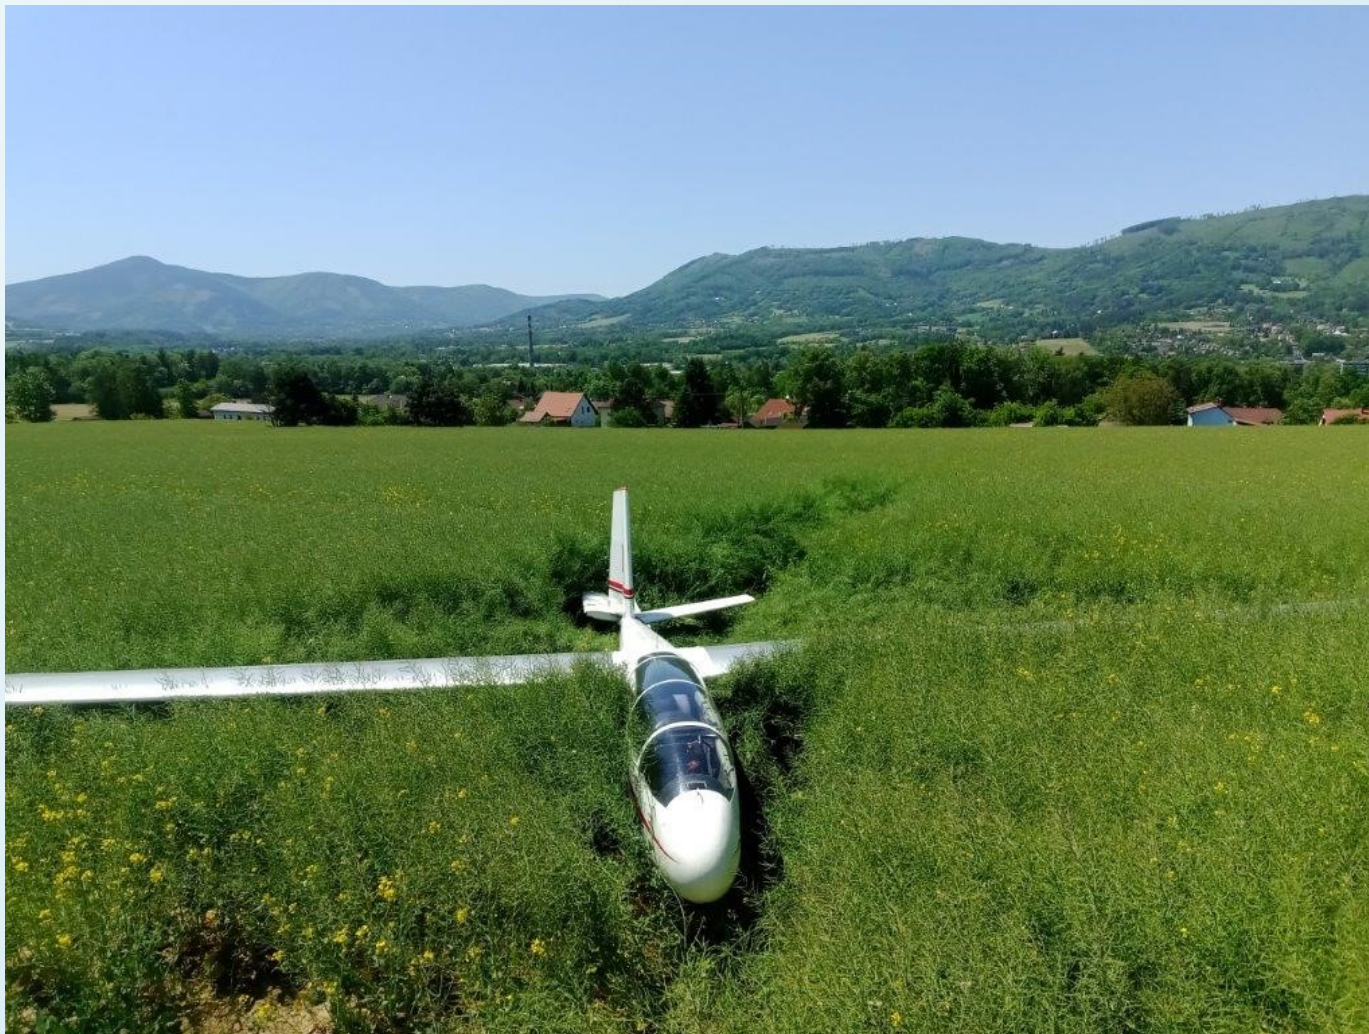
- ➔ Pilot s instruktorem provedli vzlet v aerovleku.
- ➔ Provedli nácvik pilotáže v prostoru a pak se zařadili do pravého okruhu RWY 08 LKFR.
- ➔ Vzhledem k silnému větru upravili tvar okruhu.
- ➔ Ve 4. zatáčce se projevilo silné klesání.
- ➔ S klesající výškou se vliv větru umocňoval.
- ➔ Vzhledem ke stoupajícímu terénu a silnému protivětru nedoletěli na dráhu a přistáli cca 5 m před koncem řepkového pole, 50 m před prahem dráhy.
- ➔ Posádka nebyla zraněna.
- ➔ Stabilizátor s výškovým kormidlem byl odtržen od trupu.

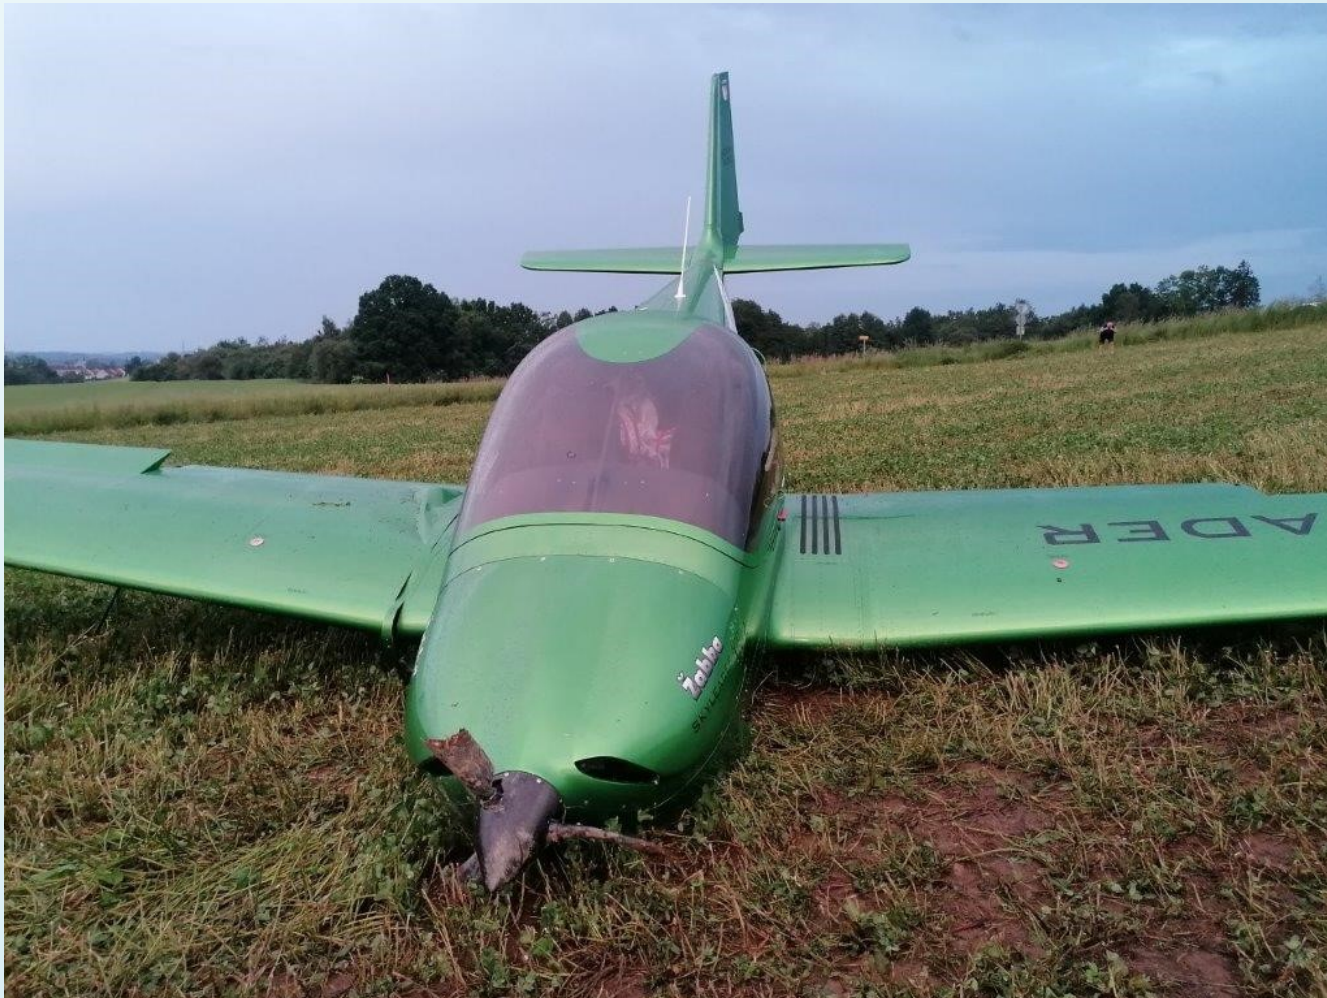
- ➔ Pilot s ULL provedl dlouhý rozpočet na přistání na RWY 07L.
- ➔ Pilot nemohl po dosednutí ULL dobrzdit a rozhodl se opakovat okruh.
- ➔ Na konci dráhy byl ULL při vzletu přetažený a na malé rychlosti.
- ➔ V náklonu levé zatáčky a bez dostatečné rychlosti ULL přešel do klesání a dopadl na posečenou louku cca 150 m za dráhou.
- ➔ Pilot byl lehce zraněn.
- ➔ ULL byl poškozen ve velkém rozsahu.

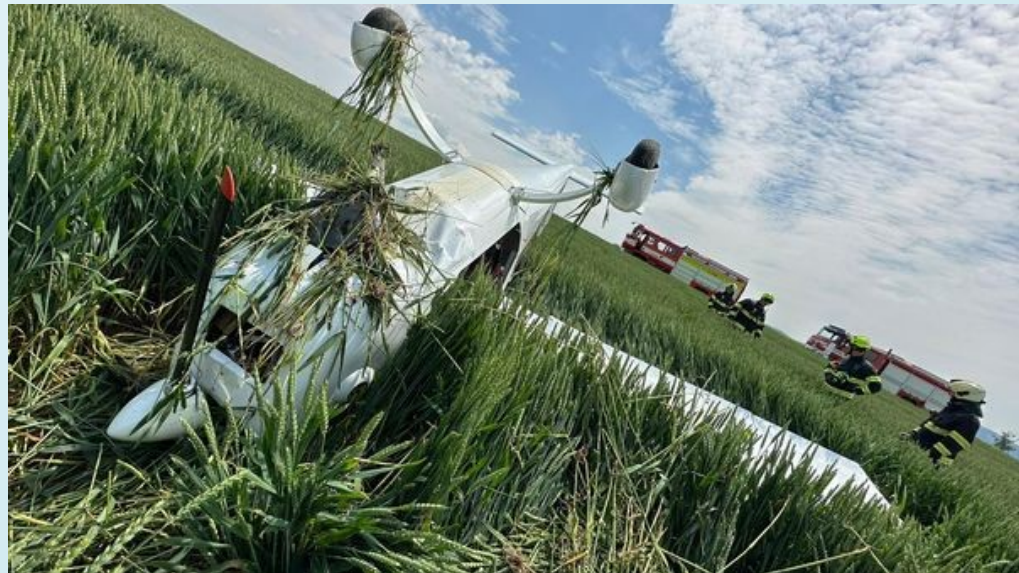
- ➔ Pilot UL letounu prováděl vzlet z LKVP. V průběhu vzletu zjistil ztrátu výkonu a vysazení motoru.
- ➔ Pilot se pokusil o nouzové přistání na pole vlevo od LKVP.
- ➔ Při přistání zachytil podvozkovou nohou o terén a došlo k jejímu vylomení a převrácení UL letounu na záda.
- ➔ Pilot nebyl zraněn.
