## Rozbor bezpečnosti za 2. čtvrtletí 2023

## Vybrané ukazatele – 2. čtvrtletí 2023

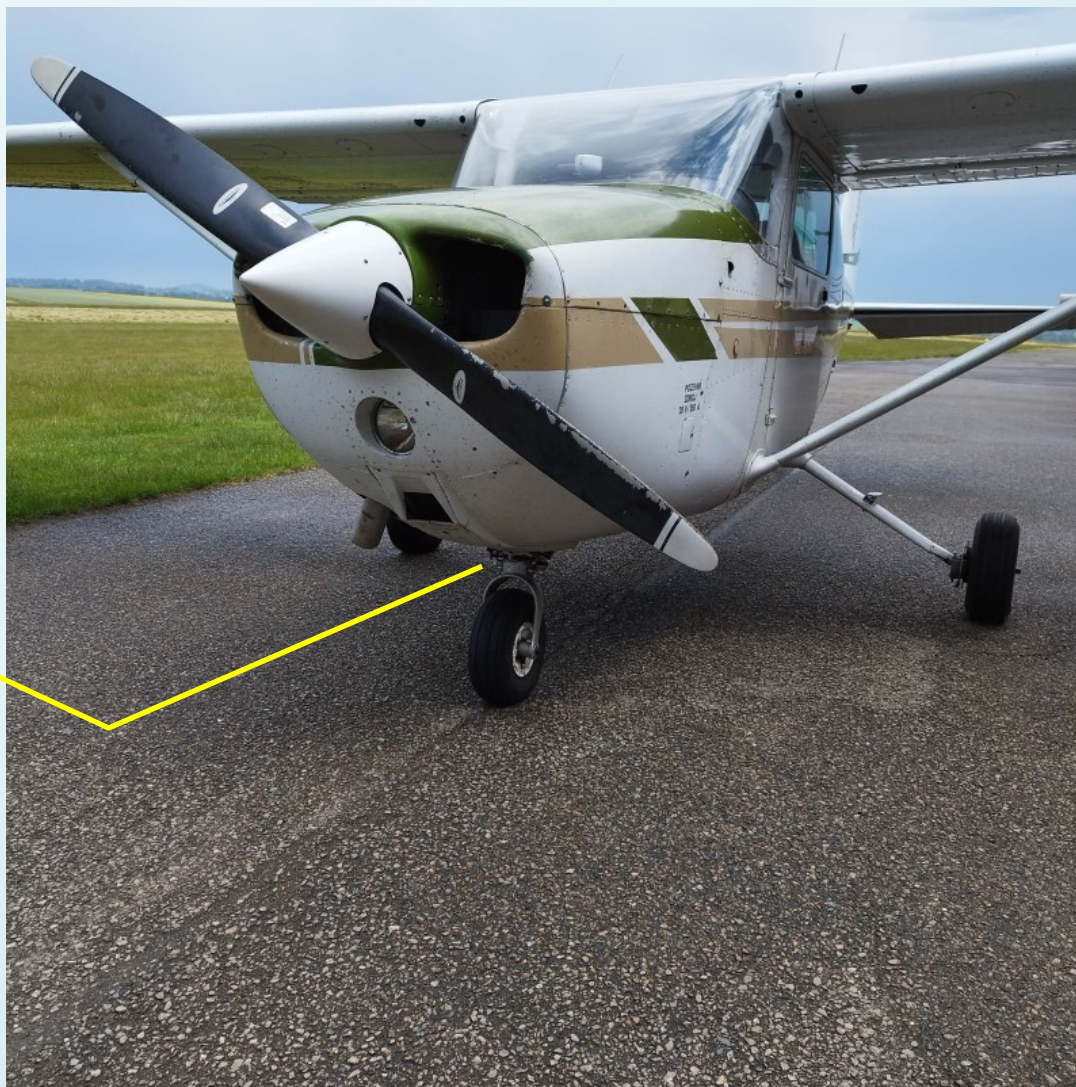
- ➔ Pilotka provedla let a přistání na LKCS s dalšími třemi osobami na palubě, z nichž jedna byla též pilot.
- ➔ Přistání pilotky vlivem bočního větru bylo tvrdé, po doteku došlo k odskoku letounu.
- ➔ Tvrdé přistání potvrdil i AFIS LKCS.
- ➔ Pilotka při vizuální kontrole na stojánce na LKCS neshledala na letadle žádnou závadu.
- ➔ Pojízďení, vzlet a let na LKBE byly „normální“.
- ➔ Přistání v LKBE bylo jemné.
- ➔ Při pojízďení pilotka cítila problémy s řízením na pojízďecí dráze.
- ➔ Na stojánce bylo zjištěno poškození předního podvozku.
- ➔ Ke zranění osob na palubě nedošlo.

Pokles  
přídového  
podvozku

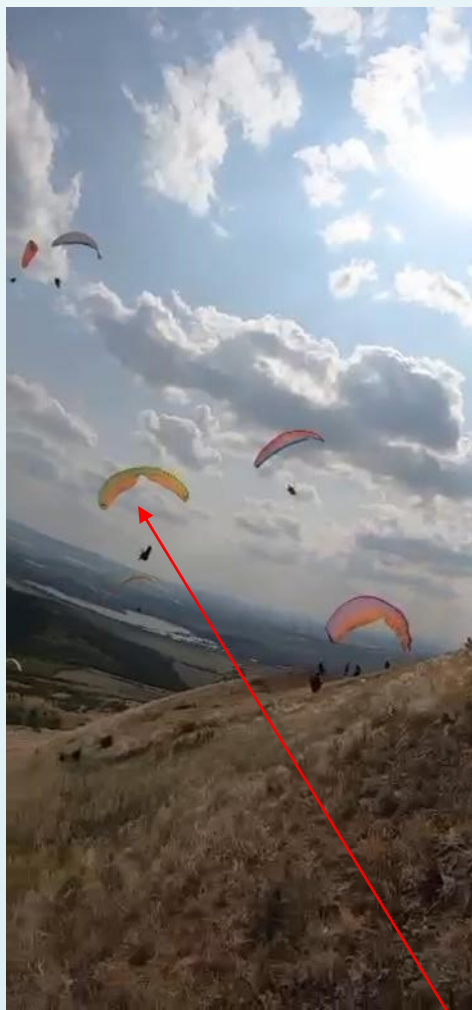
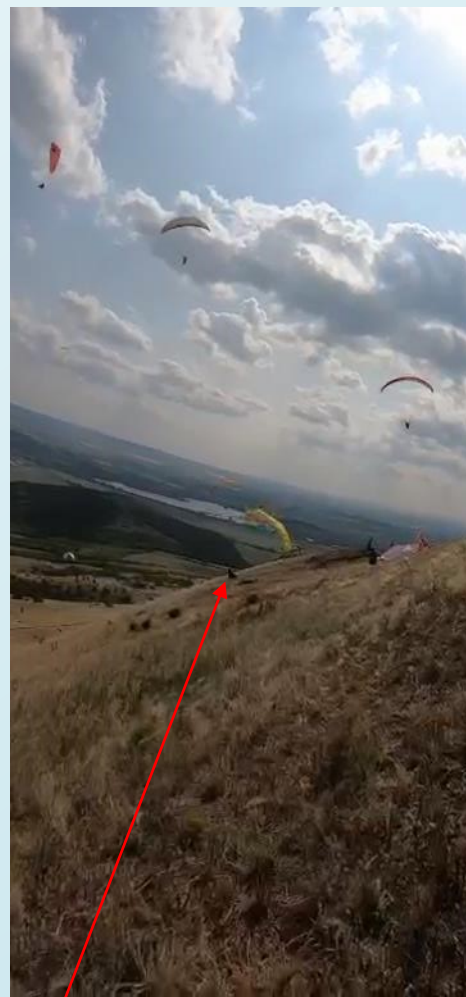
- ➔ Pilot prováděl sportovní let vzletem ze startoviště na Ranské hoře.
- ➔ Padákový kluzák krátce po odpoutání od země vlétnul do úplavu za jiným PK.
- ➔ Vlivem úplavu a silné termické konvekce došlo k zaklopení náběžné hrany vrchlíku PK.
- ➔ Pilot nesprávnou reakcí na vzniklou situaci PK „přebrzdil“.
- ➔ „Přebrzděný“ vrchlík PK ztratil vztlak a začal nekontrolovaně padat k zemi.
- ➔ Pilot nedokázal tvrdému dopadu na zem zabránit.
- ➔ Padákový kluzák nebyl poškozen.
- ➔ Pilot byl těžce zraněn.

Snímky z videozáznamu: Vrchlák PK ztratil vztlak a začal nekontrolovaně padat.

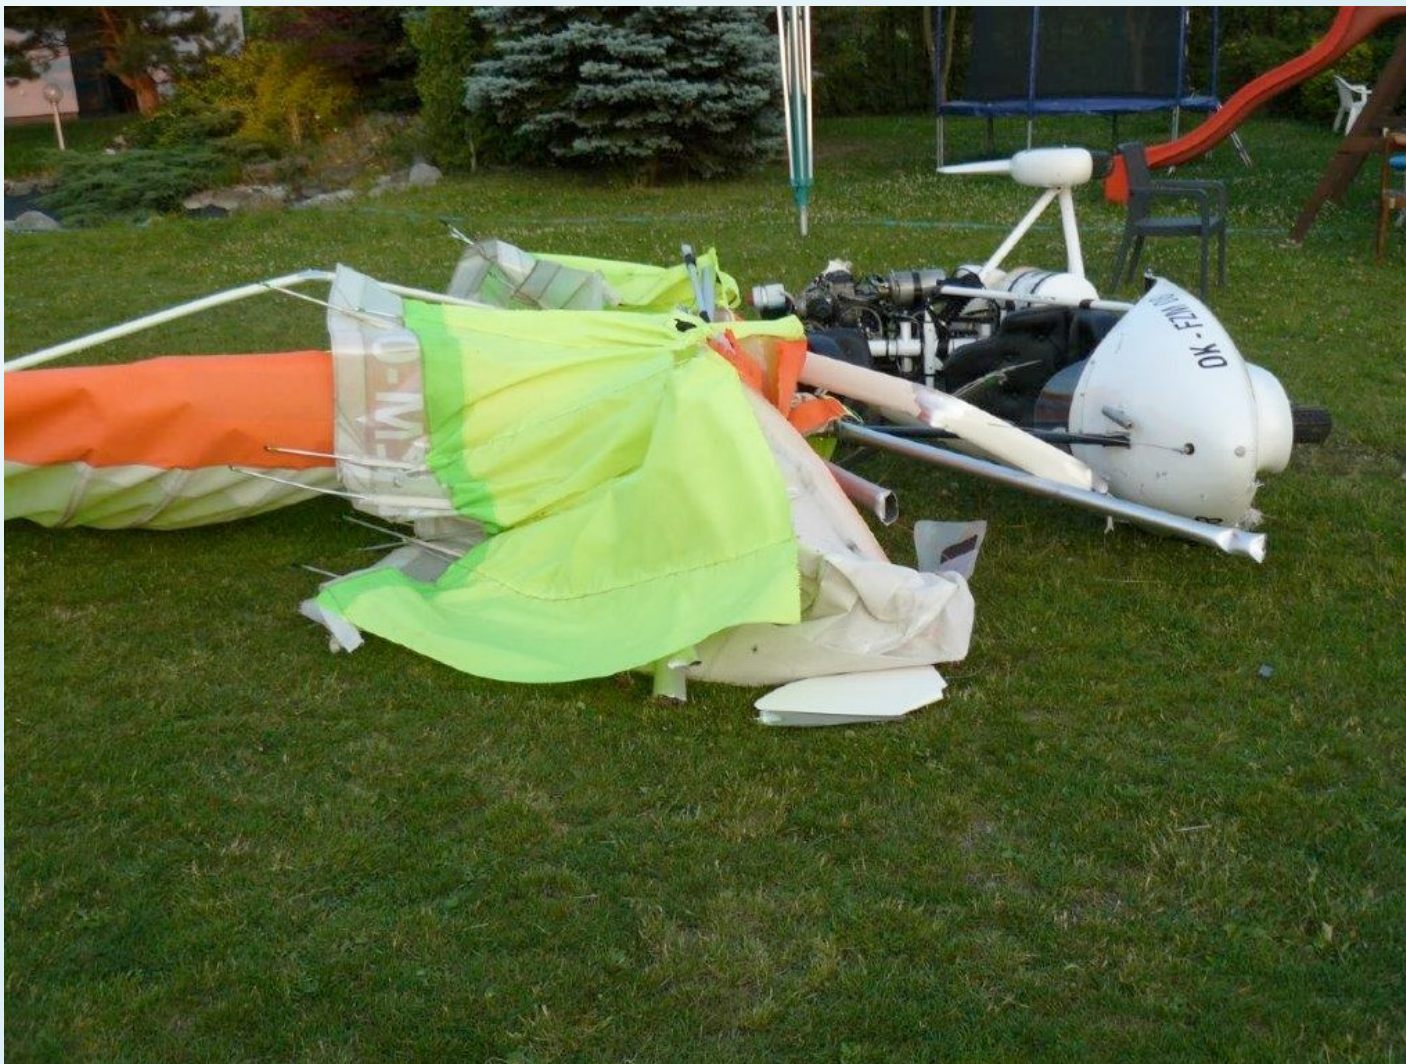
- ➔ Pilot MZK s cestujícím prováděl přelet z letiště Hradčany na travnatou plochu u Starých Ždánic.
- ➔ Pilot provedl s MZK přistání na vyšší rychlosti s dosednutím v cca polovině délky plochy.
- ➔ Rozhodl se opakovat vzlet, ale pozdě zvýšil výkon pohonné jednotky.
- ➔ Zbývající délka plochy nestačila pro získání dostatečné rychlosti pro vzlet a MZK narazil do stojícího bagru na konci plochy.
- ➔ MZK se nárazem převrátil na bok, byla poškozena nosná plocha křídla, podvozek a ulomeny listy vrtule.
- ➔ Pilot a cestující utrpěli lehká zranění.

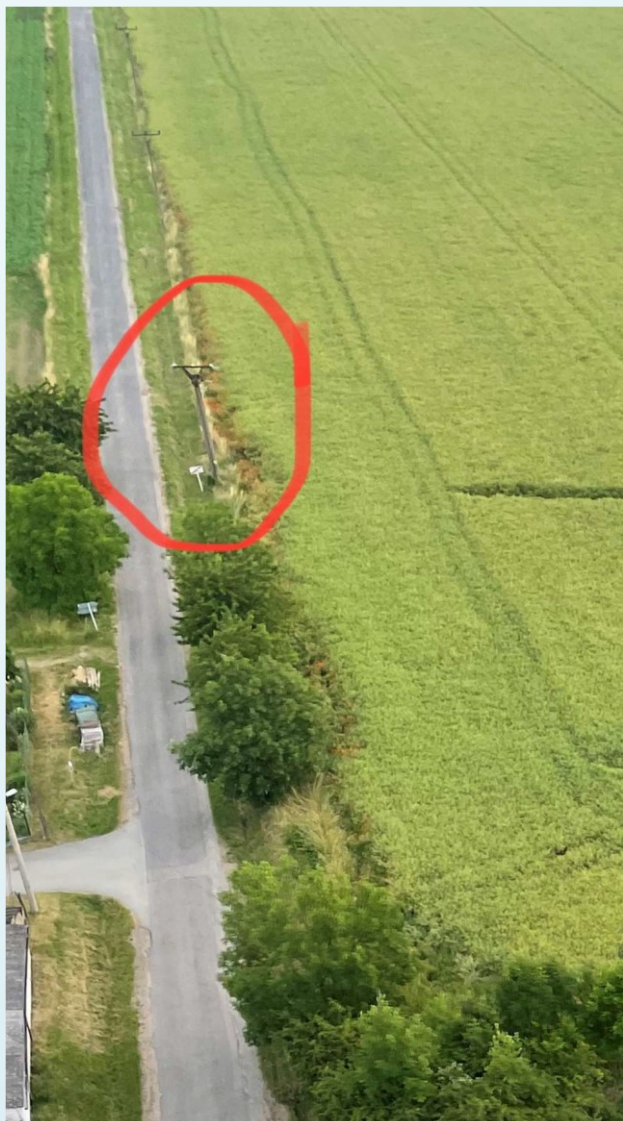
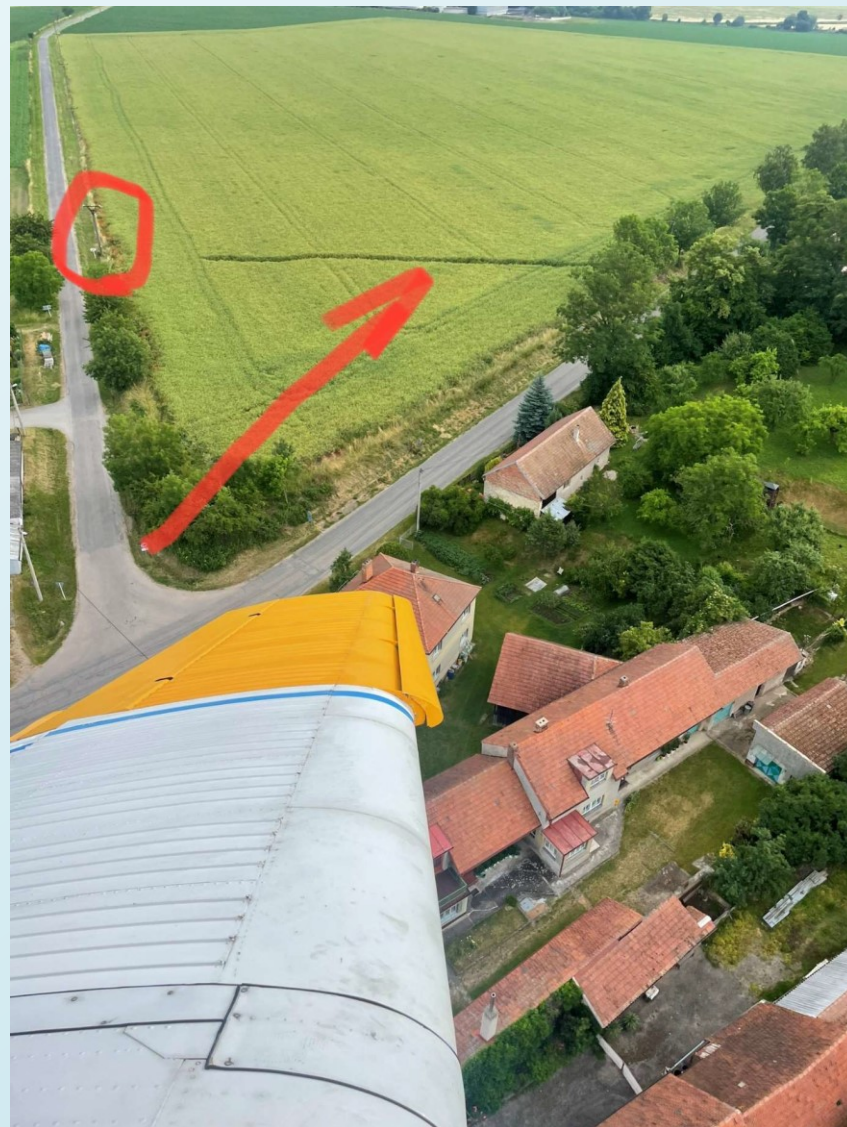
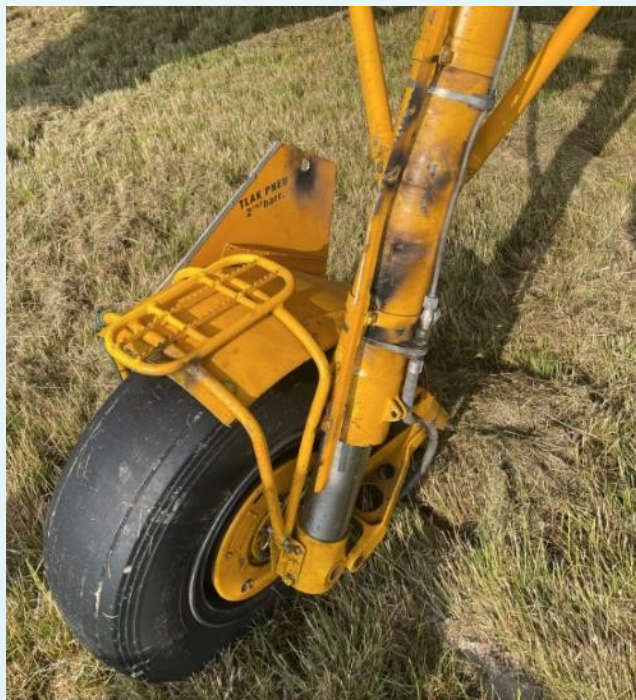
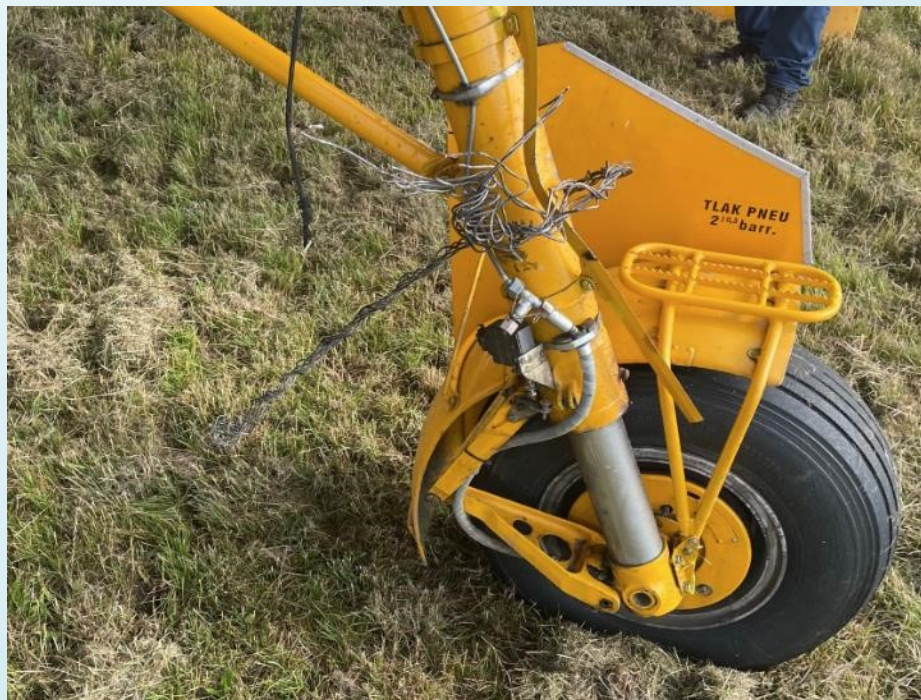
- ➔ Při postřiku zemědělské plochy došlo ke kontaktu podvozku letounu s vedením vysokého napětí a k jeho přeseknutí.
- ➔ Přeseknuté vodiče poškodily projíždějící osobní vozidlo.
- ➔ Na letounu bylo způsobeno lehké poškození na podvozkových nohách a mechanismu postřiku.
- ➔ Dle výpovědi pilota nebylo předmětné vedení VN viditelné při obhlídce ze vzduchu, kterou prováděl v souladu s provozní příručkou před zahájením prací.
- ➔ Vodiče jsou nataženy na okraji ošetřované plochy a od posledního sloupu, který se nachází na okraji předmětné plochy, vedení uhýbá šikmo přes roh ošetřované plochy do zástavby.

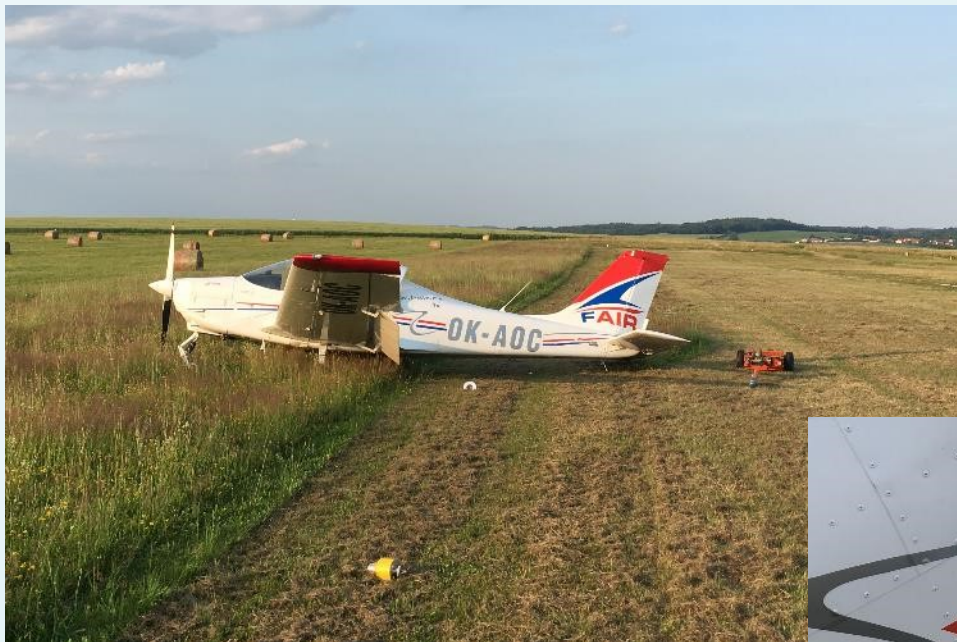
- ➔ Pilotní žákyně s celkovou praxí 14 hodin prováděla výcvikové lety s instruktorem po okruhu na LKBE.
- ➔ Při kritickém letu, nácviku nouzového přistání z polohy „Po větru“, letoun ve fázi podrovnání zachytil pravou podvozkovou nohou o lampu nadzemního prahového návěstidla na THR RWY 24.
- ➔ Nárazem došlo k ulomení podvozkové nohy letounu a poškození lampy návěstidla.
- ➔ Letoun při následném dosednutí a poklesu rychlosti vybočil z přímého směru a vyjel z RWY 24. Při vyjetí ulomil další lampu dráhového návěstidla a zastavil se pokleslý na pravou polovinu křídla.
- ➔ Posádka nebyla zraněna.

Odlomená pravá podvozková noha  
a poškozená pravá vztlaková klapka.

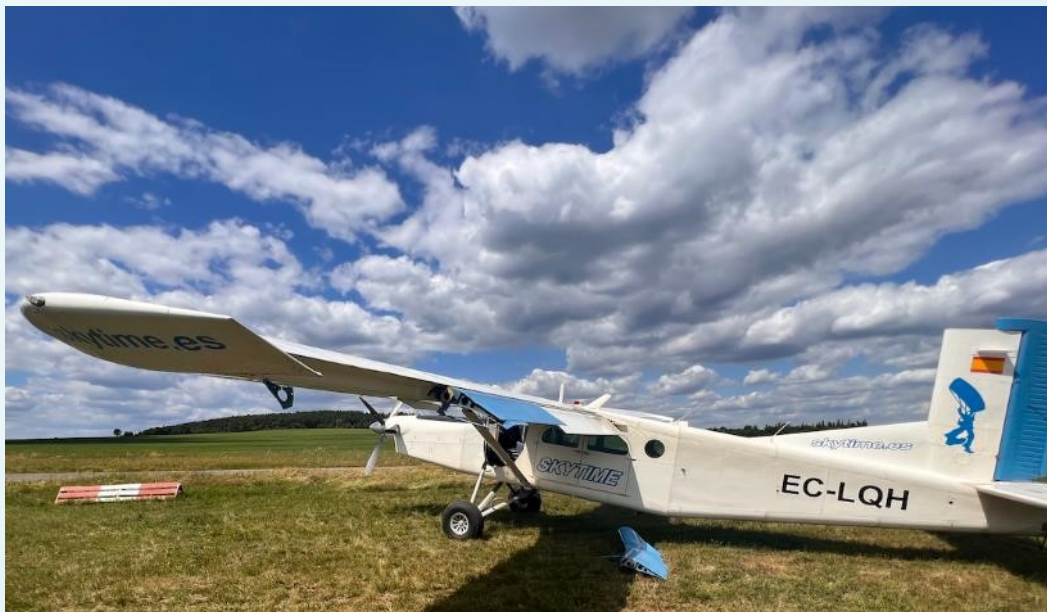
Poškození levé poloviny křídla  
a levého křídélka.

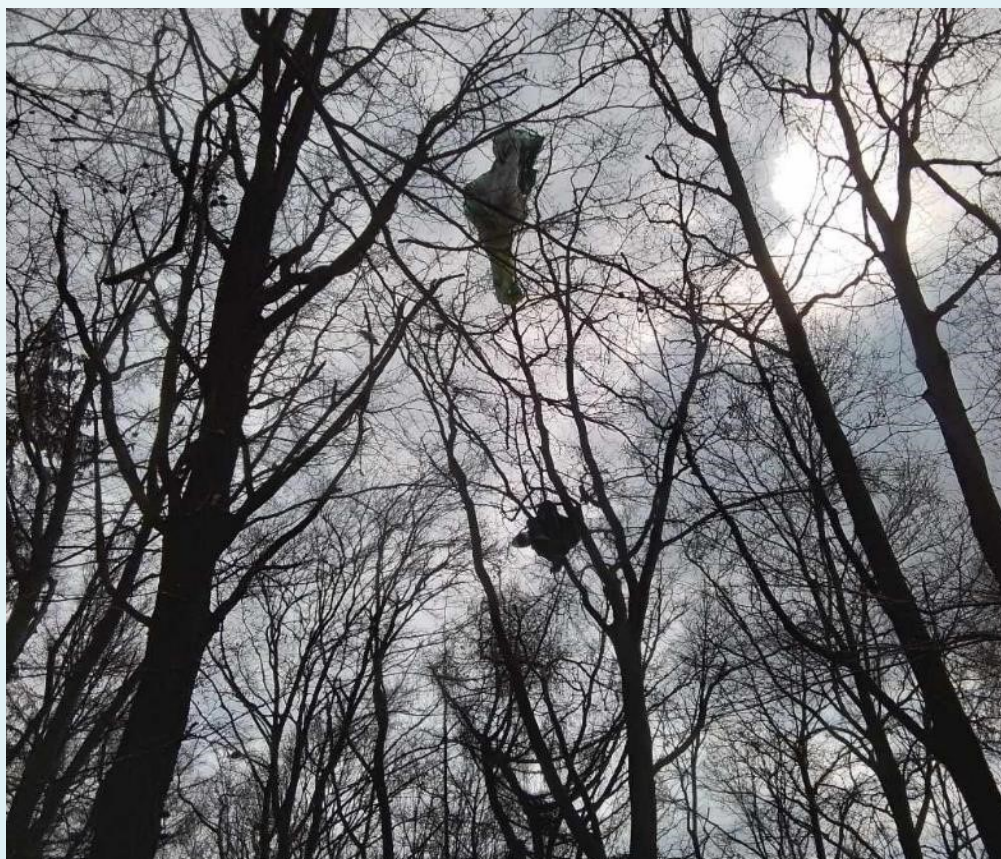
Závěrem – přistání do větví stromů je událost v civilním letovém provozu, která je minimálně klasifikována jako incident a je tudíž povinností pilotů SLZ tuto událost oznámit kompetentnímu orgánu v souladu s ustanovením § 55b odst. 1 zákona č. 49/1997 Sb.

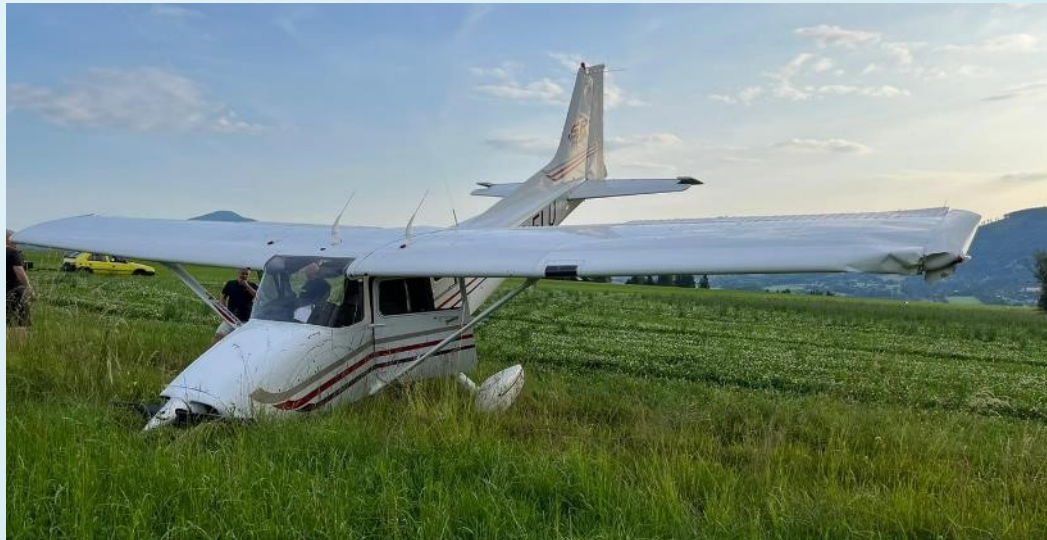
- ➔ Pilot nedokázal letoun ubrzdit na dráze a vyjel vlevo do travnatého porostu.
- ➔ Vlivem terénních nerovností došlo k vylomení přední podvozkové nohy, poškození vrtule, levého konce křídla a pravděpodobně poškození motoru.
- ➔ Posádka letounu nebyla zraněna.
