## Vybrané ukazatele – 1. čtvrtletí 2025

# UDÁLOSTI NA ÚZEMÍ ČESKÉ REPUBLIKY

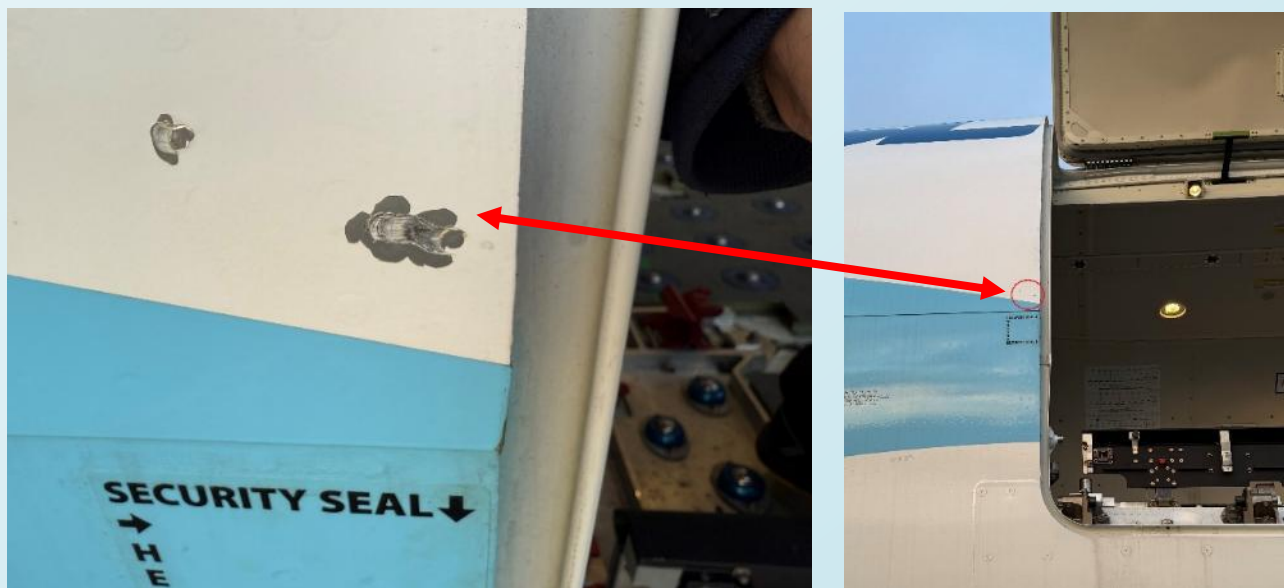
- Při nakládce kontejneru došlo ke kolizi s přední částí rámu cargo dveří letadla zahraničního provozovatele.
- Pozemní personál byl seznámen s událostí a adekvátně proškolen.

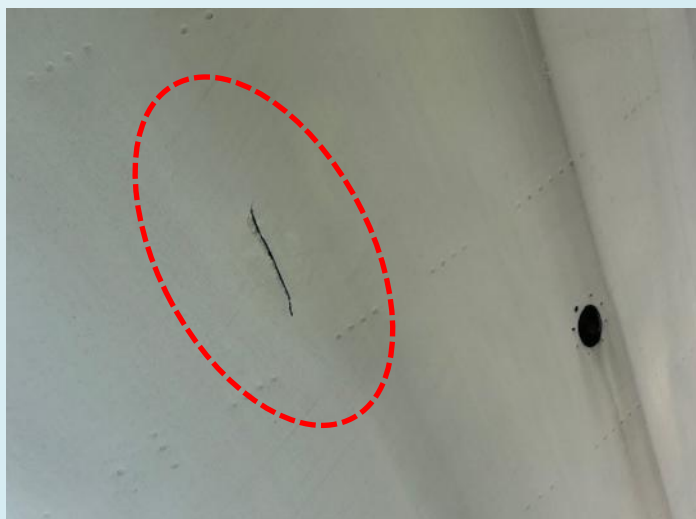
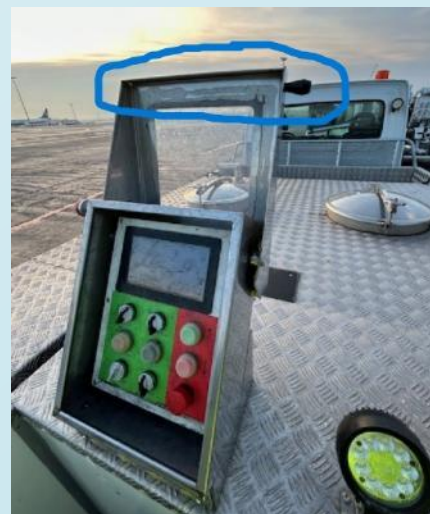
- Při odbavení letadla zahraničního provozovatele na stání 14 se zdvihající se plošina vozidla „toilet service“ dostala do kontaktu se spodní částí trupu letadla.
- Došlo k poškození povrchu v délce 185 mm a hloubce až 1,8 mm.
- Příčina byla pravděpodobně technické povahy na MMP. Událost je stále v šetření.

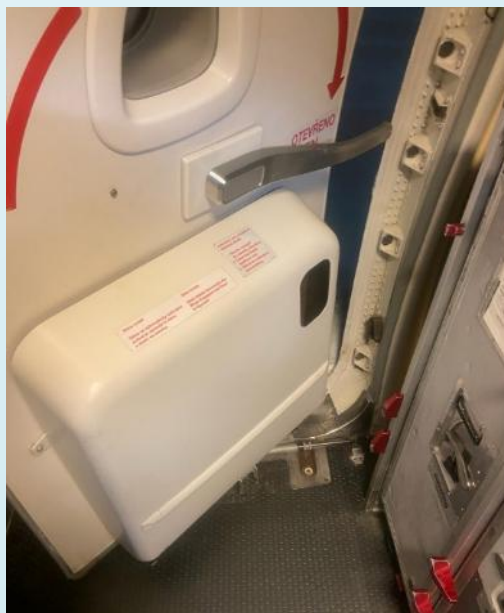
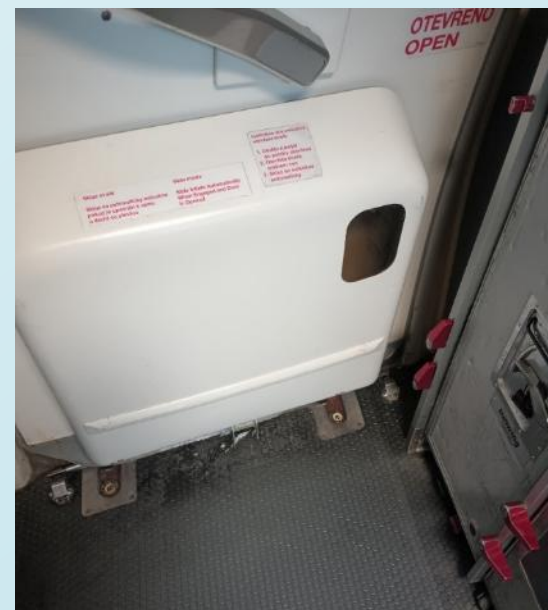
- Pracovník handlingu omylem aktivoval skluz u pravých předních dveří letounu českého dopravce.
- Následoval zásah údržby.
- Událost je stále v šetření.

Otevření pravých předních dveří a aktivace skluzu.

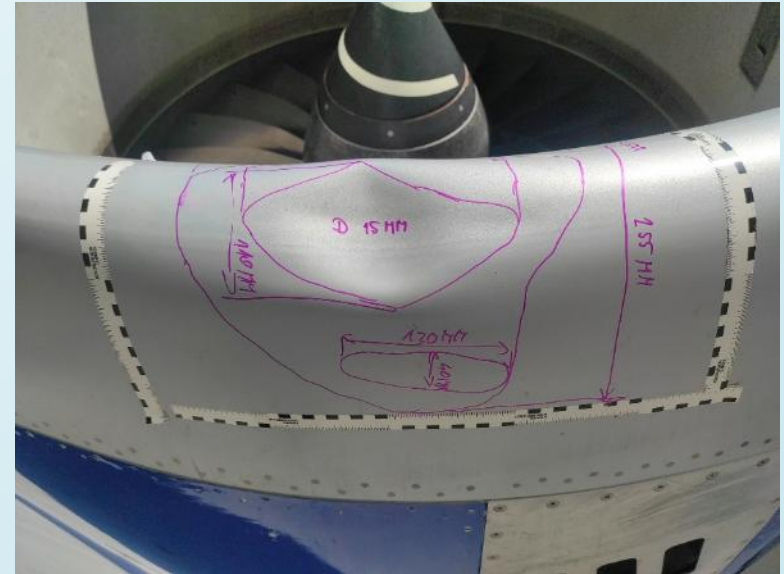
V jednom případě došlo při střetu k poškození motoru letounu zahraničního provozovatele. Po přistání na LKPR bylo servisní organizací shledáno poškození vstupního hrdla motoru mimo povolené limity a letoun byl uzemněn.

Poškození vstupního hrdla motoru po střetu s ptákem

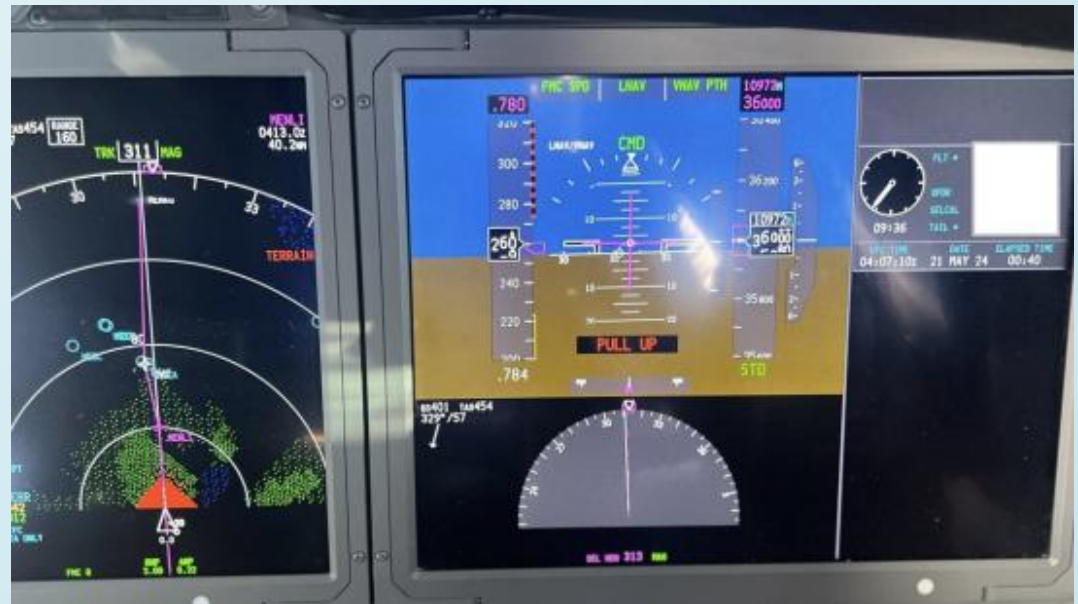
Příklad falešného varování GPWS - CAUTION TERRAIN and PULL UP ve FL 360 (Zdroj CAA).

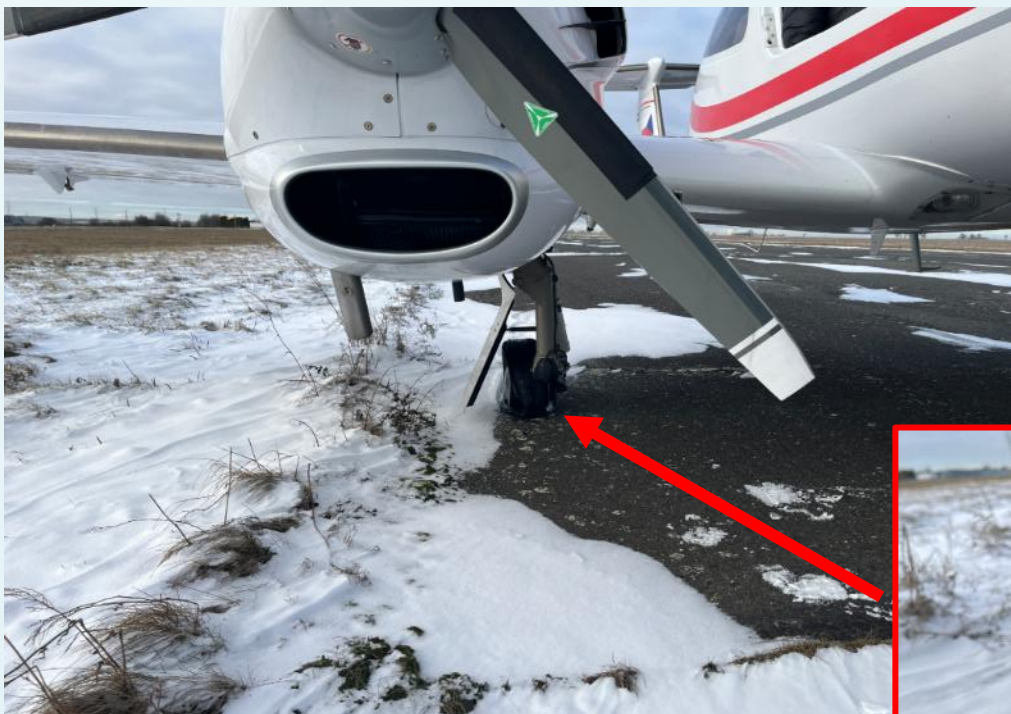
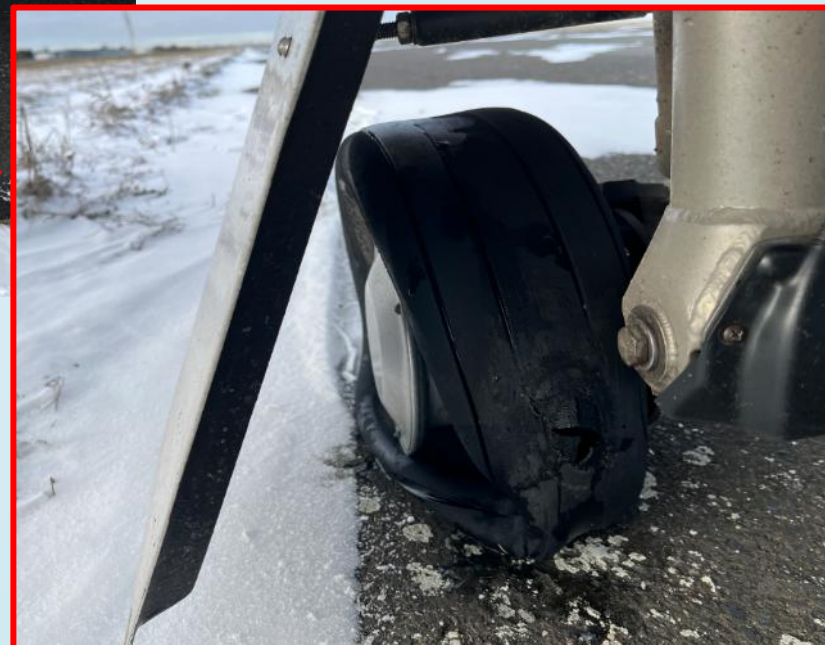
- Po přistání během rozdílového výcviku na LKPC, přibližně 400 m od THR RWY 09, praskla pravá pneumatika hlavního podvozku.
- Posádce se podařilo udržet letoun na dráze a bezpečně zastavit. Stav letounu nedovolil pojíždění z dráhy.
- Posádka informovala provozovatele letounu a provozovatele letiště LKPC. Následně bylo stanoviště FIC PRAHA informováno provozovatelem letounu, aby informovala letadla, která mají přistát na LKPC o stojícím letounu na dráze.
- Provozovatel letounu vyslal na místo údržbovou organizaci na výměnu pneumatiky.
- Letoun byl následně na místě opraven a odletěl na domovské letiště.

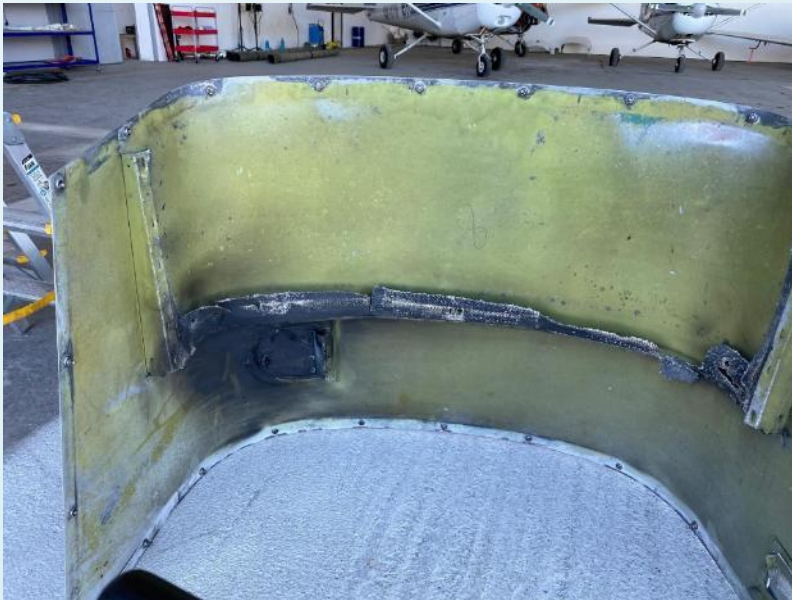
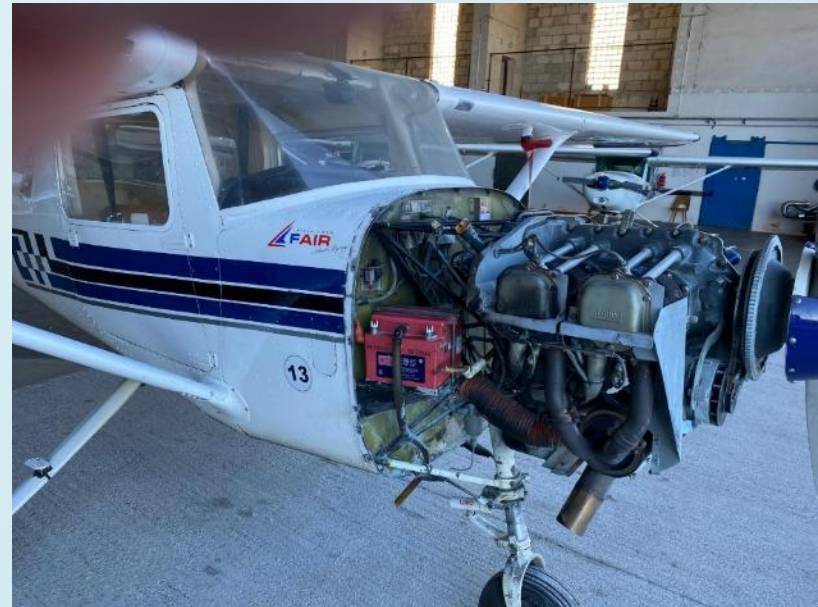
- ➔ Po ranní kontrole při pokusu nastartovat pohonnou jednotku před hangárem s letouny ATO začal z motorového prostoru stoupat tmavý dým.
- ➔ Po několika sekundách, kdy se množství dýmu začalo zvyšovat, technik spouštění ukončil a použil na likvidaci požáru práškový hasící přístroj.
- ➔ Následně informoval hasičskou záchrannou službu letiště. Ta provedla průzkum se zjištěním, že počínající požár byl uhašen a nehrozí jeho opětovný vznik.
- ➔ Po incidentu byla provedena kontrola letounu oprávněným technikem provozovatele.
- ➔ Příčinou byla špatná manipulace s přípustí a nastříkovací pumpičkou při studeném startu (první spouštění).

- Opakovaným pohybem páky došlo vlivem nastříkovací pumpičky k nahromadění přebytečného paliva.
- Důsledkem požáru došlo k poškození kabeláže ke spodním zapalovacím svíčkám na válci 1 a 3.
- Byla provedena výměna kabeláže a preventivně i startéru z důvodu jeho nadměrně dlouhého chodu před samotným incidentem.

- S technikem byl proveden rozbor incidentu, vysvětlením příčin a postupů k zamezení možného opakování chyb, které vedly k události. Po provedení nápravného opatření nebyly shledány nedostatky, které by bránily dalšímu výkonu práce technika.

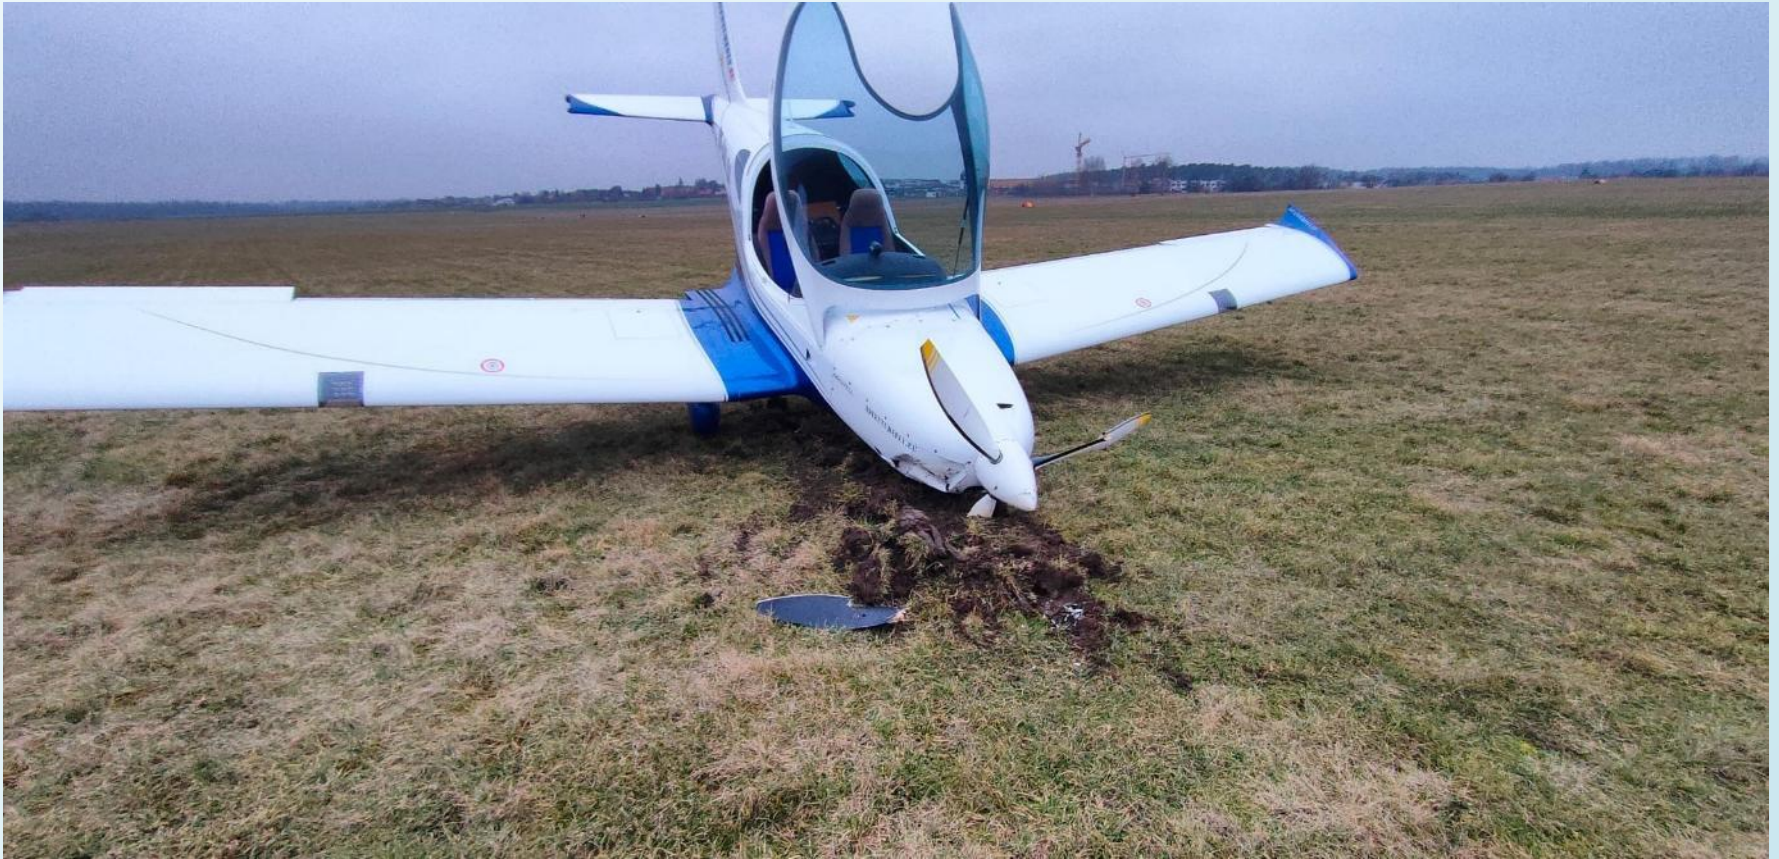
- Při provádění výcvikových letů a nácviku nouzových přistání na RWY 04 LKMB došlo ve fázi rozjezdu při letném přistání a vzletu ke kolapsu přední podvozkové nohy s následným kontaktem vrtule se zemí.
- Došlo k destrukci předového podvozku, odlomení dvou listů z třílisté vrtule a poškození kapotáže motorového prostoru.
- Meteorologické podmínky v době události byly:
  - Bezvětrí,
  - Dohlednost 9 km,
  - OVC 019,
  - OAT -1°C.
- Pilotní žák i instruktor nebyli zraněni. Policie ČR provedla kontrolu posádky na požití alkoholu a návykových látek s negativním výsledkem.

Poškozený letoun po kolapsu přední podvozkové nohy s následným kontaktem vrtule se zemí.

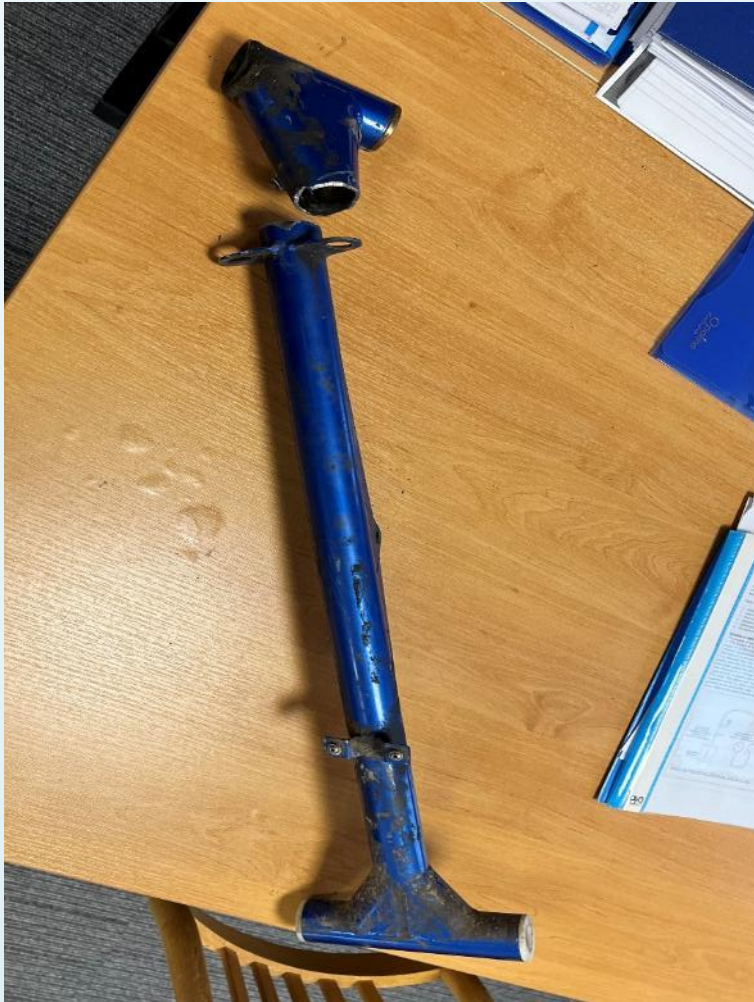
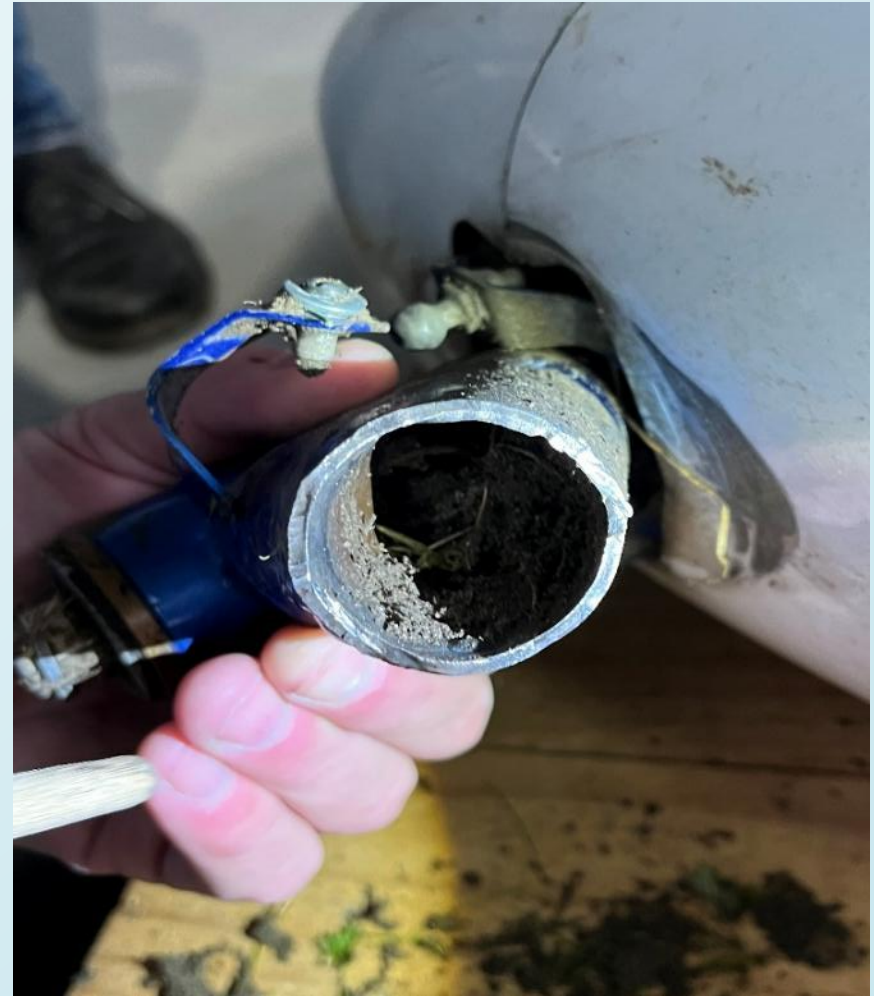
- Lom podvozkové nohy byl konzultován s odborníky řešící únavovou pevnost a bylo konstatováno, že se prokazatelně jedná o destrukci vzniklou cyklickým namáháním přední podvozkové nohy.
- Na základě odborného posouzení bylo konstatováno, že trhlina musela být vizuálně zjistitelná již při předešlé 100hodinové prohlídce, při které je kladen důraz na ohledání možných ložisek únavových trhlin.
- Výrobce letounu řeší vydání bulletinu, který bude vysvětlovat přímo způsob dohledání možných vznikajících únavových lomů na podvozkové noze.

Detail lomu podvozkové nohy

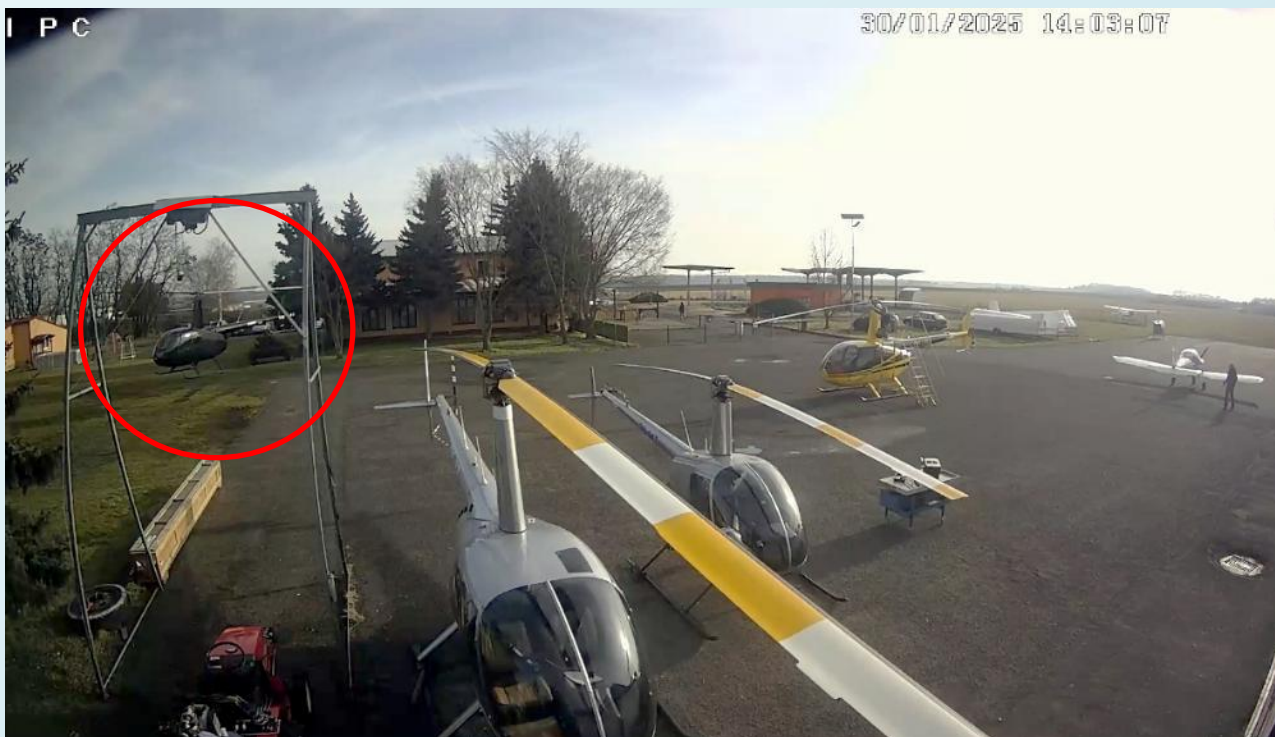
- Pilot stabilizoval vrtulník, dokončil zamýšlený manévr a následně bezpečně přistál na severním okraji provozní plochy před hangárem.
- Vrtulník byl poškozen ve velkém rozsahu.
- Posádka vrtulníku nebyla zraněna.
