ÚSTAV PRO ODBORNÉ ZJIŠŤOVÁNÍ
PŘÍČIN LETECKÝCH NEHOD
Beranových 130
199 00 Praha 9 - Letňany

CZ-23-1410

ZÁVĚREČNÁ ZPRÁVA

**o odborném zjišťování příčin letecké nehody
UL letounu VL-3 Evolution
poznávací značky I-B866
na poli u obce Pěšice
ze dne 7. prosince 2023**

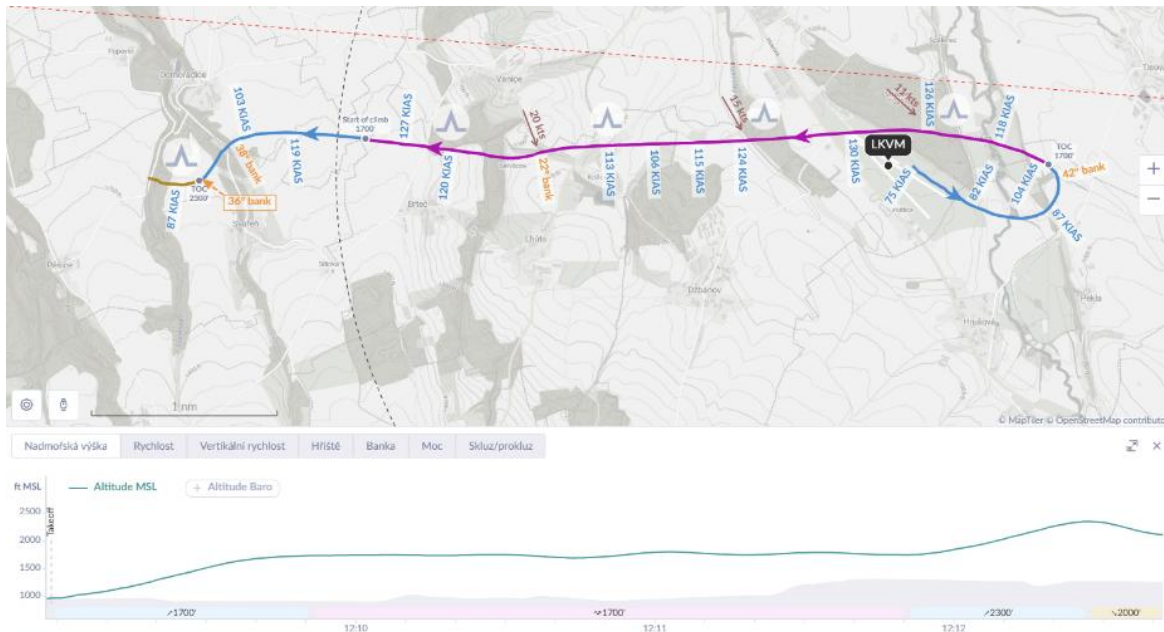
Obr. č. 4 – Grafický záznam kritického letu UL letounu VL 3, poznávací značky I-B866

V čase 12:12:13 provedl zatáčku doleva do kurzu 200° rychlostí 100 KIAS a dosáhl výšku 2 300 ft MSL při rychlosti 67 KIAS. V čase 12:12:28 při letu rychlostí 67 KIAS došlo ke změně kurzu na 270°, výšky na 2 000 ft MSL a rychlosti na 105 KIAS. V čase 12:12:42 a v místě cca 1,3 km severovýchodně od místa nehody při letu kurzem 280°, na výšce 2 000 ft MSL a rychlosti 105 KIAS záznam skončil.

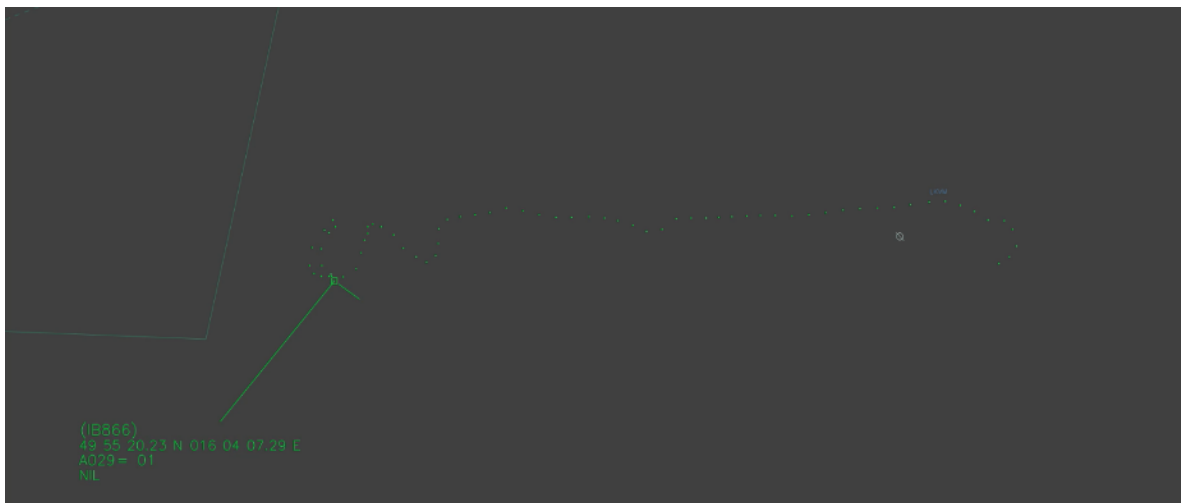
Obr. č. 5 - Záznam přehledového zobrazení ACC

Symbol polohy SSR se na záznamu přehledového zobrazení ACC objevil v čase 12:09:40, kdy se UL letoun nacházel na ALT 1 500 ft cca 1,8 km jihovýchodně od ARP LKVM a pokračoval levou zatáčkou ve stoupání na ALT 1 700 ft do prostoru severně letiště. Po minutě letiště v čase 12:10:20 UL letoun pokračoval v horizontálním letu na ALT 1 700 ft, GS 110 kt, kurzem 270° až na západní hranici ATZ LKVM. Po minutě západního okraje ATZ docházelo k významným změnám kurzu a ALT v rozmezí 1 500 až 3 000 ft, a změnám GS v rozsahu 120 až 20 kt. Symbol polohy SSR se ze záznamu přehledového zobrazení ztratil v čase 12:14:20, kdy se UL letoun nacházel na ALT 2 900 ft.

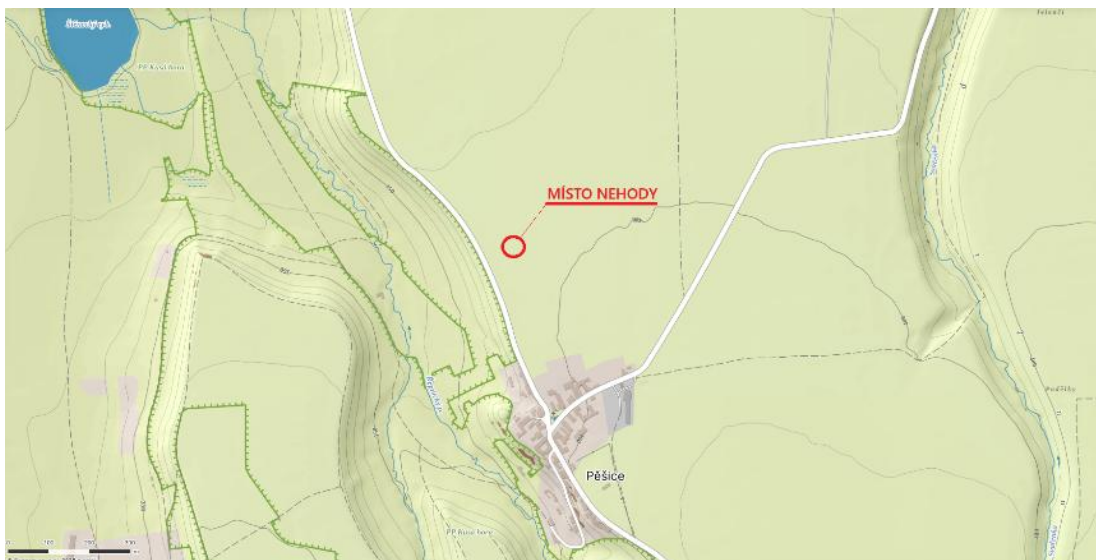
Obr. č. 11 - Místo letecké nehody

Trosky UL letounu ležely v poloze na břiše, v celistvém stavu na jednom místě. Příď směřovala na jihozápad a byla částečně zabořená do zorané promoklé půdy. Obě poloviny křídla zůstaly spojeny s trupem. Vztlakové klapky a podvozek byly v zasunuté poloze. Překryt kabiny byl vytržen ze zajišťovacího zámku a nárazem zničen. Zdeformovaný rám překrytu kabiny byl v přední části rozlomen a ležel za levou polovinou křídla v těsné blízkosti

trupu. Úlomky organického skla překrytu kabiny se nacházely v těsné blízkosti trupu. Ocasní plochy zůstaly v neporušeném stavu, vyvažovací ploška výškového kormidla byla v horní krajní poloze. Výškové a směrové kormidlo bylo připojeno k táhlům a lanům řízení. S kormidly bylo možné volně pohybovat a nebyla poškozena.

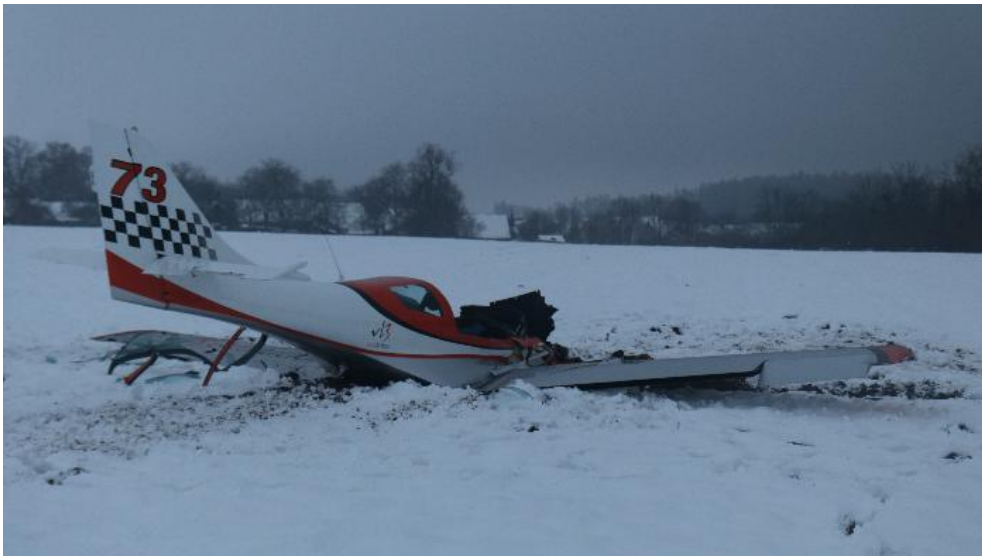
Obr. č. 12 - Trosky UL letounu na místě nehody

Přední část UL letounu včetně kabiny byla zničena nárazem do země. Pohonná jednotka zůstala připevněna k zdeformovanému motorovému loži, které zůstalo částečně spojené s trupem. Vrtule byla zničena. Jeden list vrtule byl odlomen od náboje u kořene listu a byl nalezen pod přední částí trupu. Druhý prakticky nepoškozený list zůstal v náboji. Vrtulový kužel byl značně zdeformován. Motor Rotax 914F2, výrobní číslo 4421080, byl poškozen v malém rozsahu. Řídící jednotka motoru byla upevněna na obvyklém místě. Jednotlivé prvky kapotáže motoru byly roztříštěny na různě velké kusy a nacházely se v těsné blízkosti motoru.

Přední část kabiny až po umístění sedaček byla úplně zničena. V místě přístrojové desky byla odlomena od trupu. Přístrojová deska byla na několika místech ohnutá, ale zůstala celistvá. Jednotlivé letové přístroje a panely ostatních přístrojů, včetně ovládacího panelu autopilota Garmin GMC 507 byly na svých místech na přístrojové desce. Ovládací prvky na jednotlivých panelech nebyly poškozeny a byly funkční. Pravá obrazovka EFIS byla celistvá, levá obrazovka EFIS byla poškozena ve velkém rozsahu nárazem hlavy pilota. Levá řídicí páka byla ve spodní části ulomena. Bezpečnostní pásy levé sedačky nebyly poškozeny, ale byly vytrženy z uchycení v místě zavazadlového prostoru za levou pilotní sedačkou.

Střední část trupu v místě uchycení křídla byla rozlomena na několika místech. Pravá polovina křídla byla ve spodní části proražena v místě nosníku ve vzdálenosti cca 1 m od kořene ve směru od náběžné hrany. Po celé délce horní části pravé poloviny křídla byly praskliny a odřeny. V místě koncového oblouku na náběžné hraně bylo křídlo proraženo. Levá polovina křídla byla cca 1 m od kořene proražena směrem od náběžné hrany k odtokové v místě nosníku. Na spodní straně levé poloviny křídla byly v celé délce podél nosníku praskliny. Obě poloviny křídla byly po celé délce náběžné hrany poškozeny rýhami a škrábanci.

Zadní část trupu nebyla poškozena. Výškové a směrové kormidlo bylo připojeno k táhlům a lanům řízení. S kormidly bylo možné volně pohybovat a nebyla poškozena.

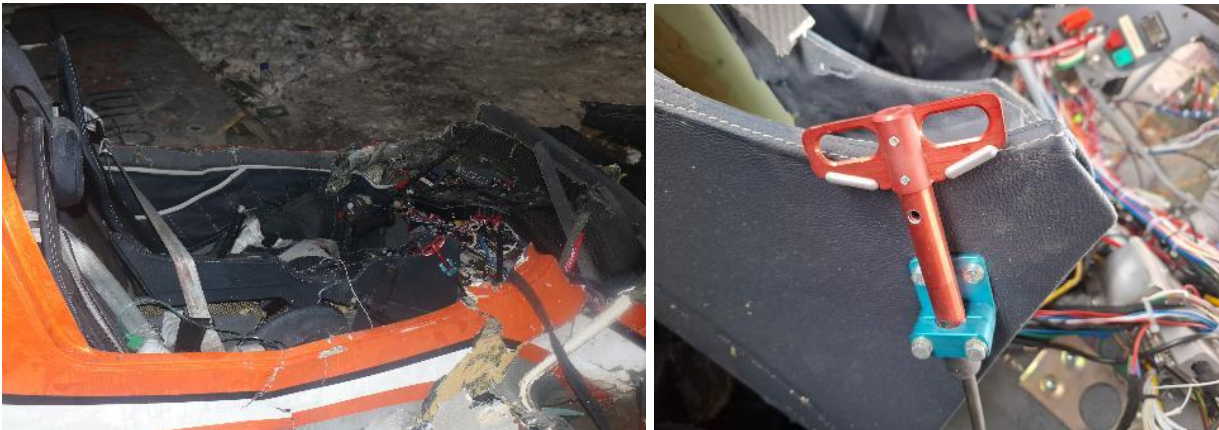
UL letoun byl vybaven balistickým záchranným padákovým systémem typu GRS 6SD ASTM F 2316-12. Rukojeť pro aktivaci záchranného systému byla nalezena v odjištěné poloze, připravena k použití. Záchranný systém byl vyroben v roce 2015. Revize plánovaná na únor 2021 nebyla provedena.

Obr. č. 13 – Odjištěný ovladač aktivace záchranného systému
