Program

- Vybrané ukazatele za 3. čtvrtletí 2025
- Významné události podle kategorií provozu
- Zahraniční nehody
- Závěr

VÝVOJ CELKOVÉHO POČTU HLÁŠENÝCH UDÁLOSTÍ

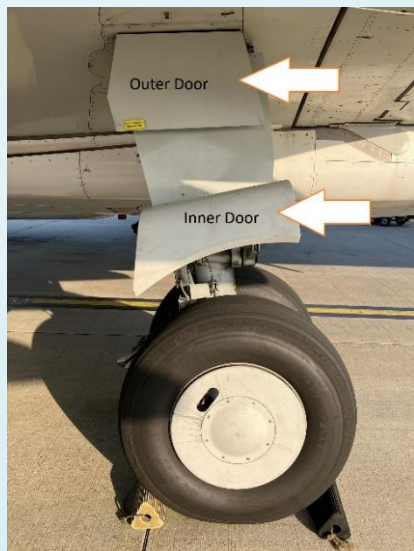
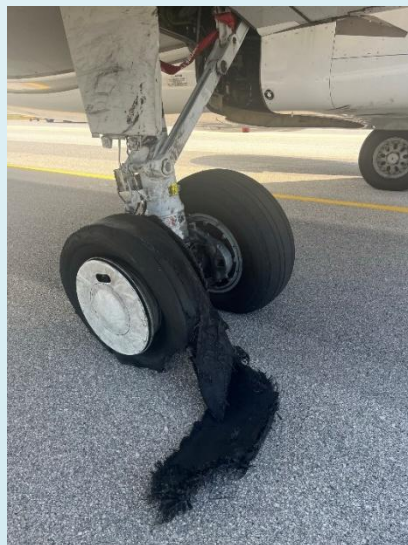
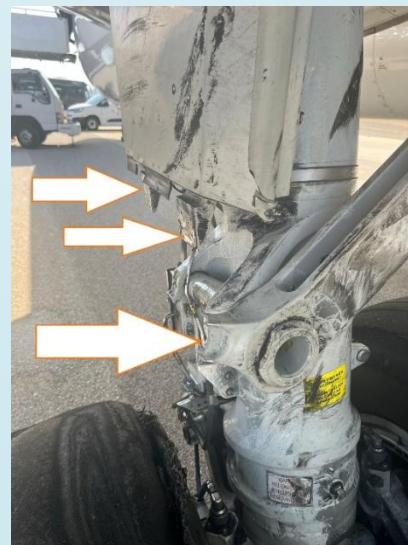
- Na letounu českého dopravce při vzletu z RWY 31 EDDK došlo k destrukci vnější pneumatiky levého hlavního podvozku.
- Rotující části částečně odtrženého běhounu pneumatiky odlomily část táhla vnitřního krytu podvozku, čímž došlo k odtržení tohoto krytu a následně k odtržení vnějšího krytu podvozku.

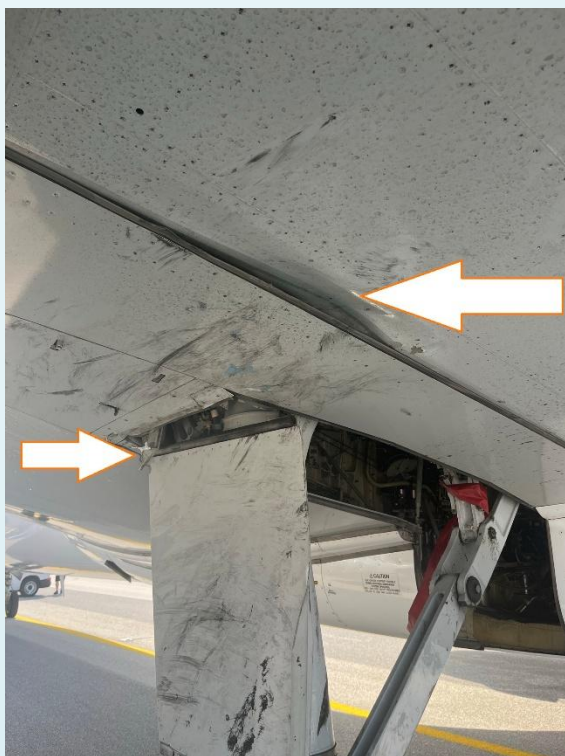
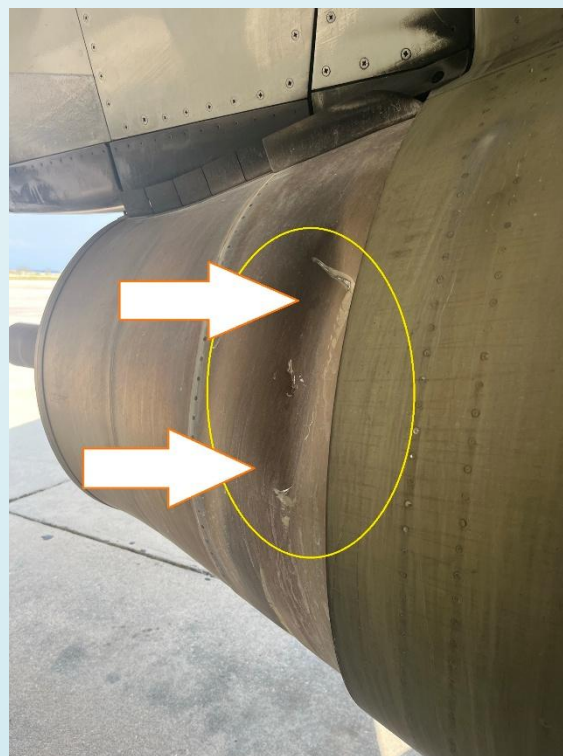
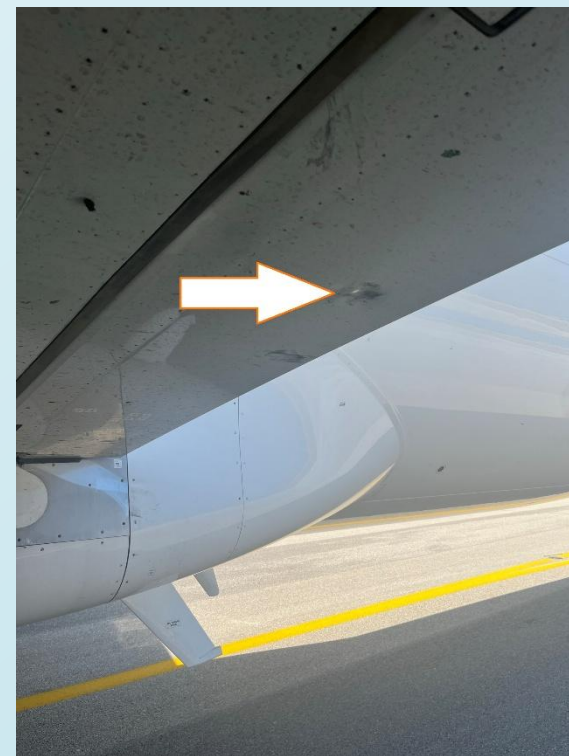
- Jeden kryt podvozku byl odmrštěn do vnitřního boku výstupní trysky levého motoru, kterou částečně zdeformoval. Dále byla poškozena spodní část křídla a vztlakové klapky v prostoru za podvozkem. Stopy po odlétajících částech pneumatiky byly nalezeny i na levém výškovém kormidle.

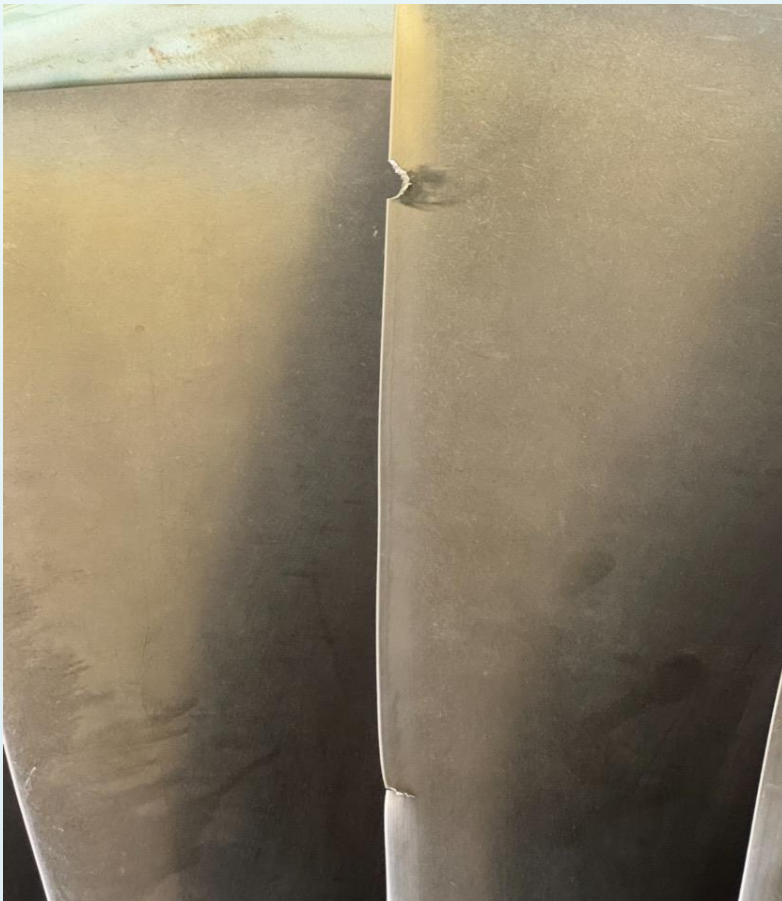
- K tvrdému kontaktu kol podvozku letounu s RWY obecně dochází při úhlu podélného sklonu pod cca $+2,5^\circ$.
- Došlo k poškození předového podvozku a lopatek N1.

Poškození lopatek N1 úlomky

- Podélný sklon letounu byl ponechán hluboko pod horizontem.
- Provozovatel přijal opatření ve formě dalších lekcí simulátoru F/O a po jejich vyhodnocení provozovatel společnosti přijal rozhodnutí o ukončení smlouvy s pilotem.

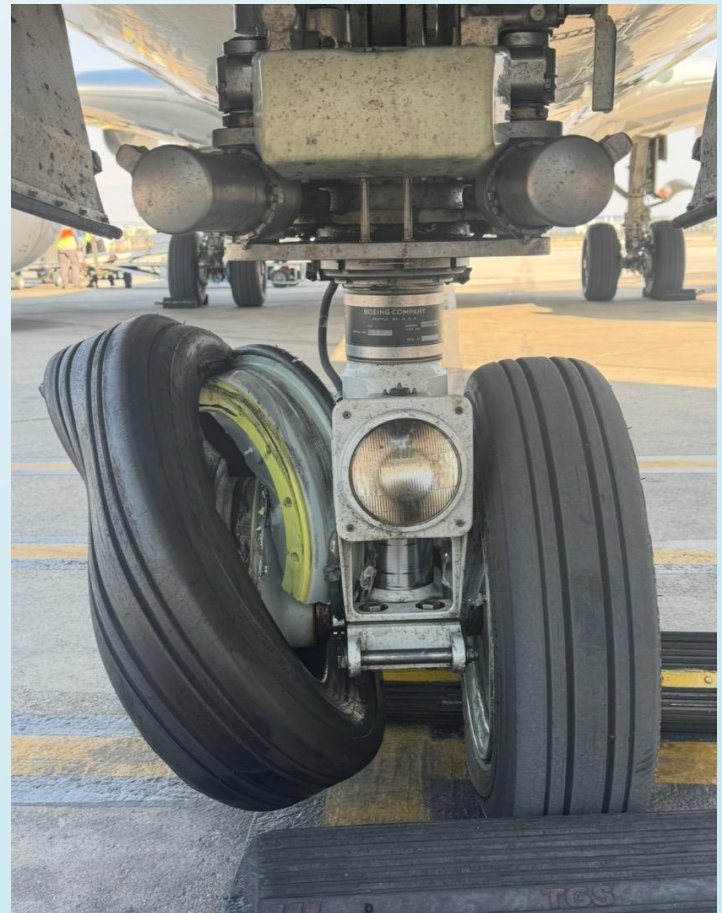
Poškozený disk pravého kola předového podvozku a zničená pneu

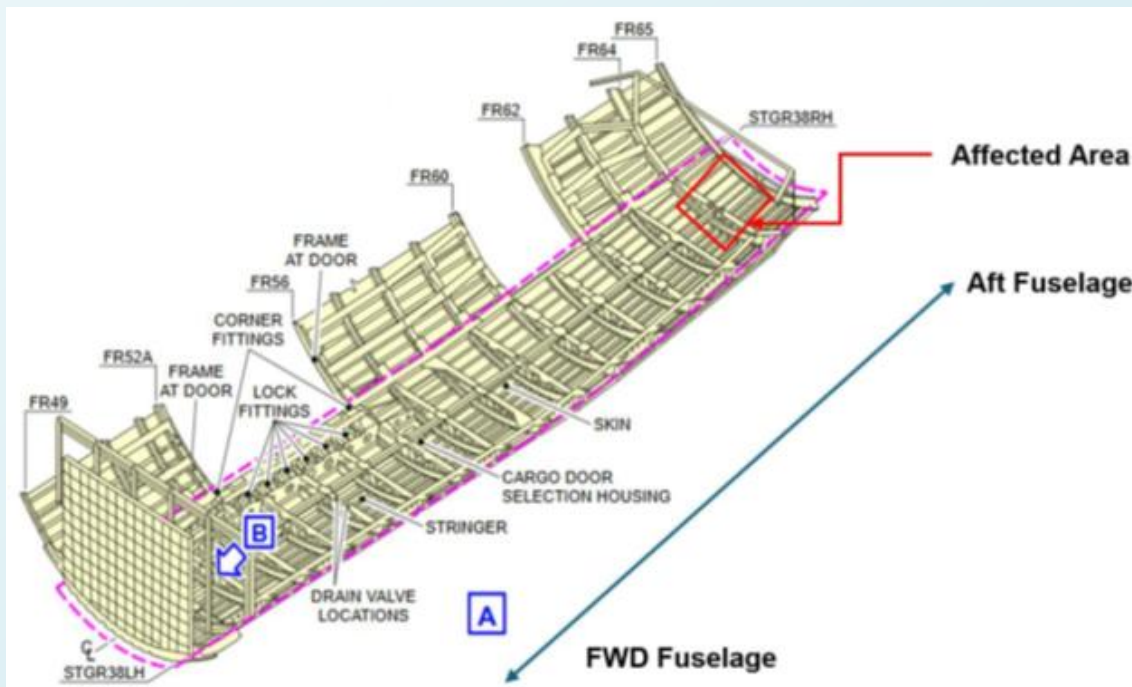
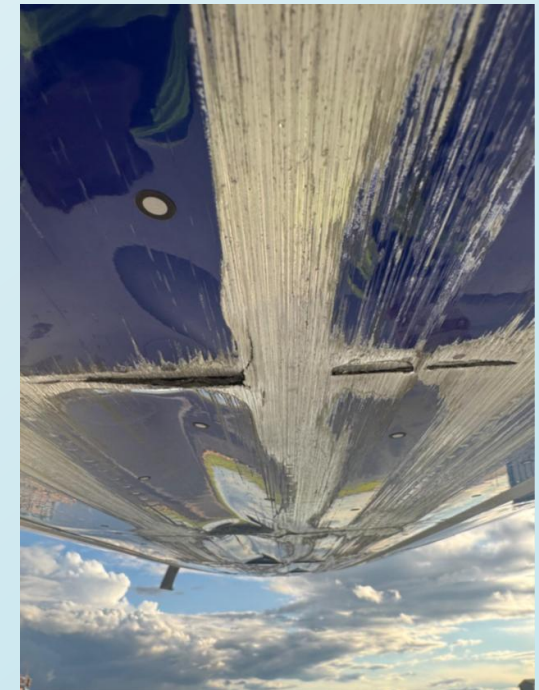
- ➔ Vertikální přetížení bylo 2,54 g a RAD ALT zaznamenal krátkodobé zvýšení o 2 ft.
- ➔ Spojlery byly vysunuty a podélný sklon letadla se zvýšil ze 7,7° během 0,875 sekundy a dosáhl krátkodobého maxima 9,7°.

Poškození trupu letounu A321-271NY

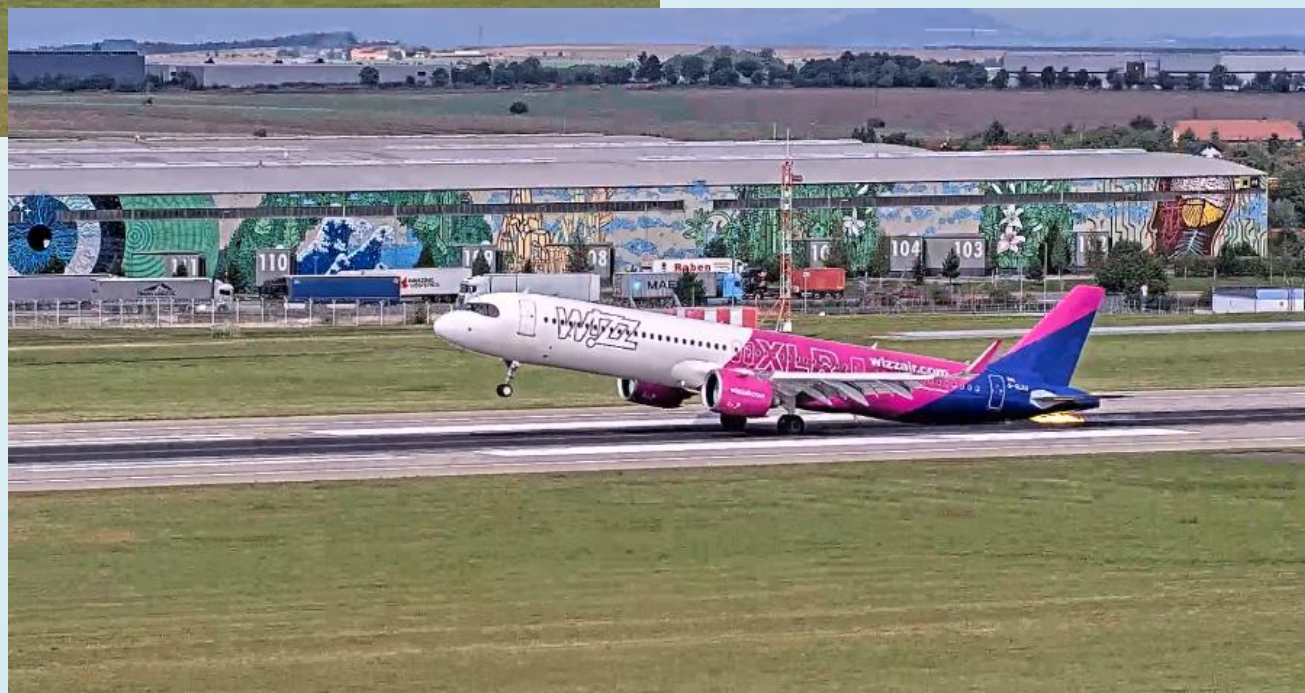
Dosažení krátkodobého maxima podélného sklonu 9,7° a poškození trupu letounu.

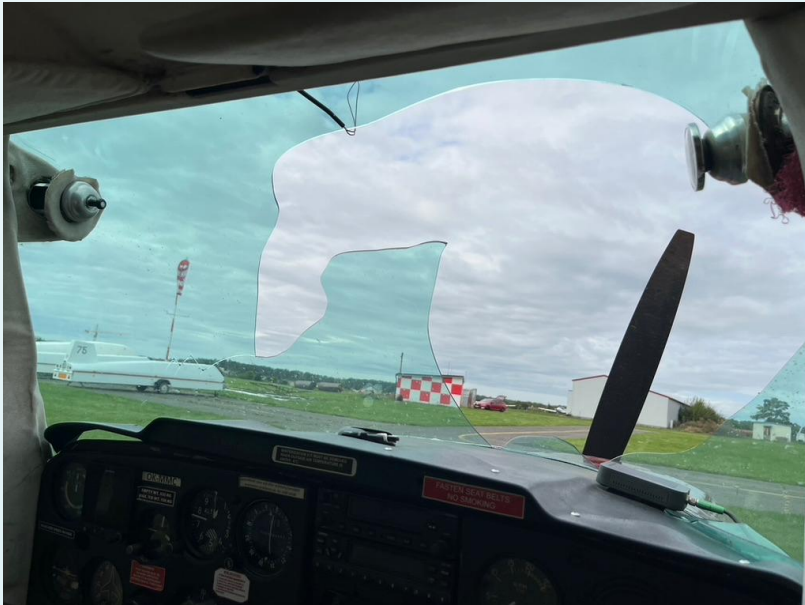
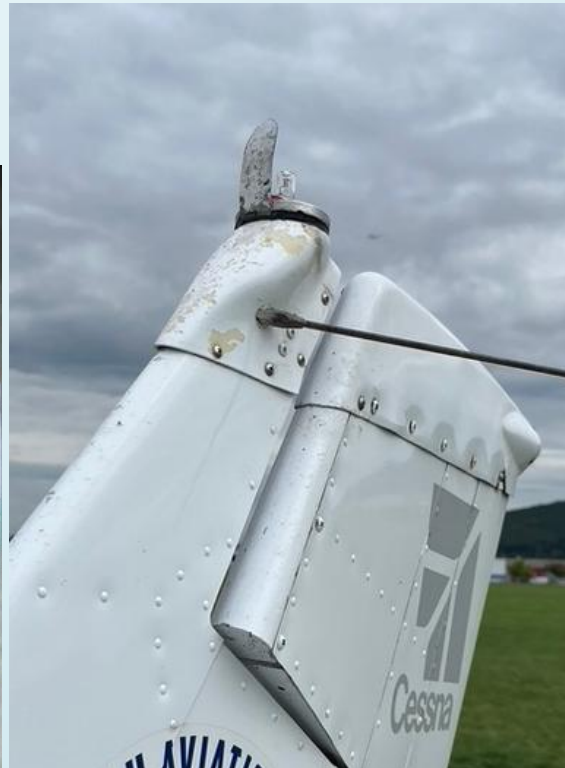
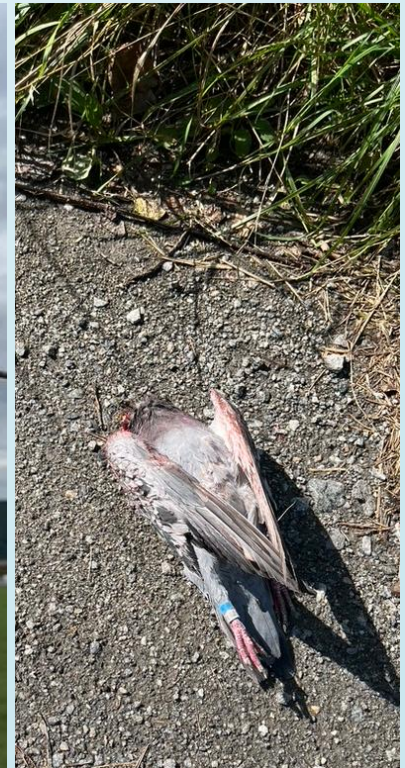
- ➔ Při návratu letounu do ATZ LKMB v pravotočivé zatáčce ve výšce 280 m AGL došlo ke střetu s poštovním holubem.
- ➔ V důsledku střetu došlo k významnému poškození předního okna pilotní kabiny a zničení světla majáku na směrovce.
- ➔ Nápor vzduchu z rozbitého okna otevřel dveře na straně pilota a strhl sluchátka jemu i pasažérovi. Dveřmi, které nešly zavřít, vypadly z kabiny pilotní doklady a pouzdro na sluchátka.
- ➔ Pilot po střetu pokračoval přímo k letišti s plně vyšlápnutým nožním řízením a na maximálním vzletovém výkonu motoru. Rychlost letounu byla cca 60 kt za pozvolného klesání k letišti.

Poškození letounu Cessna 152 a nalezený poštovní holub.

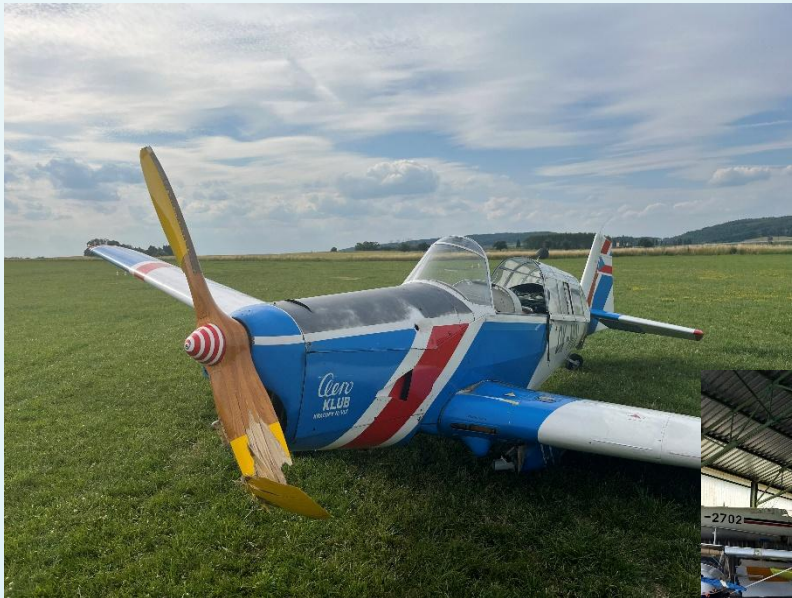
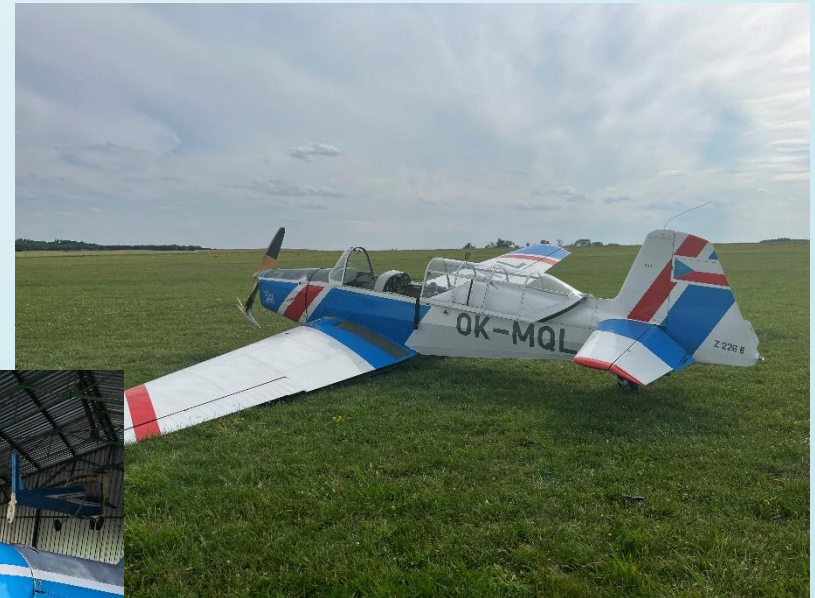
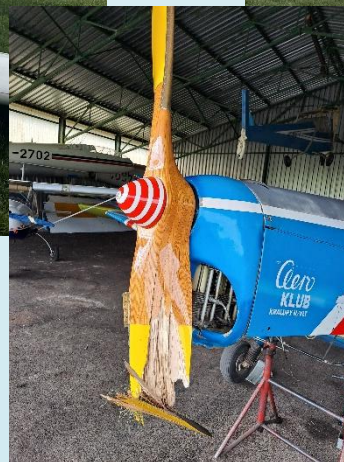
- Následkem nárazu byla vytržena levá podvozková noha, uraženo kolo, zlomena dřevěná vrtule, poškozen čelní kryt motoru a poškozena spodní strana potahu levé poloviny křídla.

- Pilot nebyl zraněn, nebyl zjištěn únik provozních kapalin a ani nebyl výrazně poškozen povrch dráhy.
- Příčina vysazení motoru nebyla zatím objasněna.

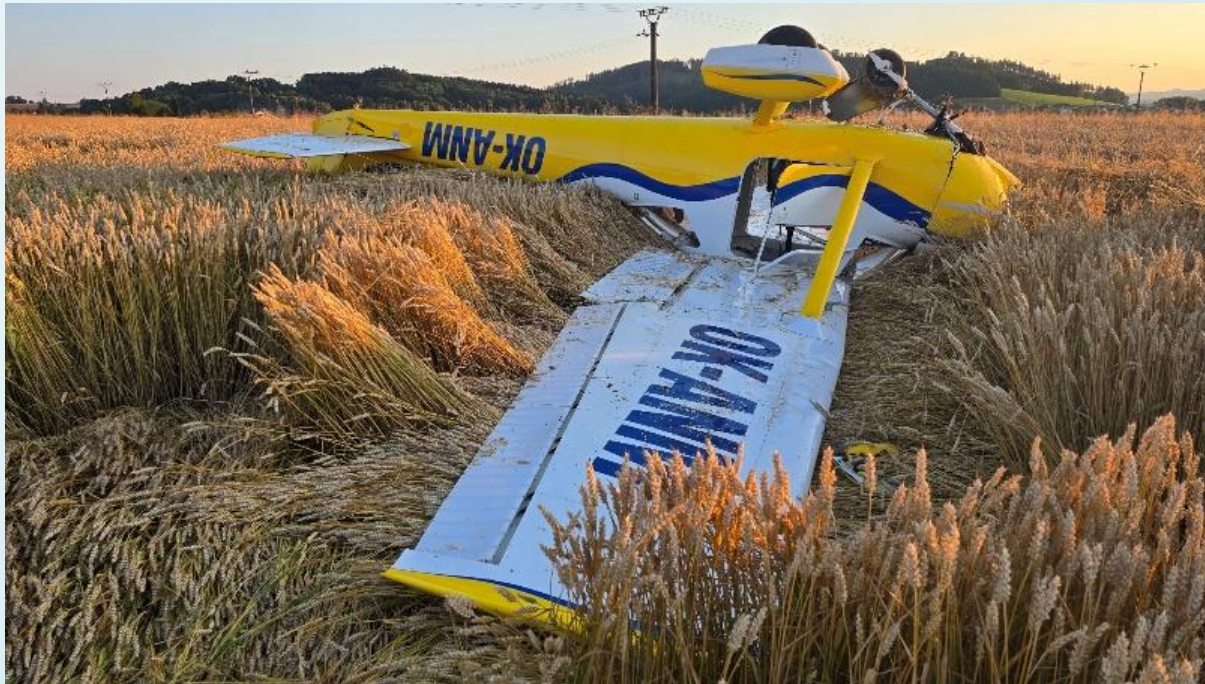
- Nedošlo ke zranění posádky a provedená následná dechová zkouška na přítomnost alkoholu byla u obou členů posádky negativní.
- Motorové lože a přední podvozková noha byly nárazem zdeformované a roztržené.

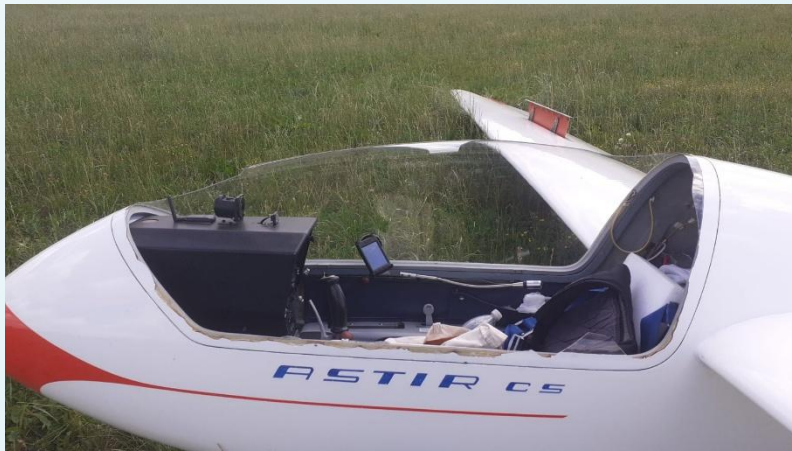
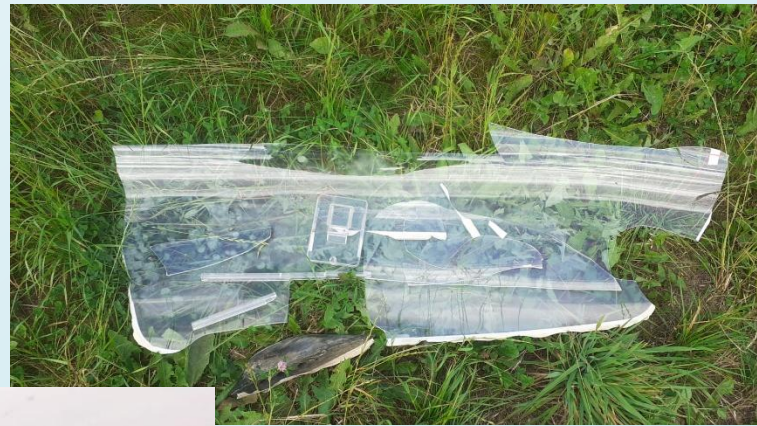
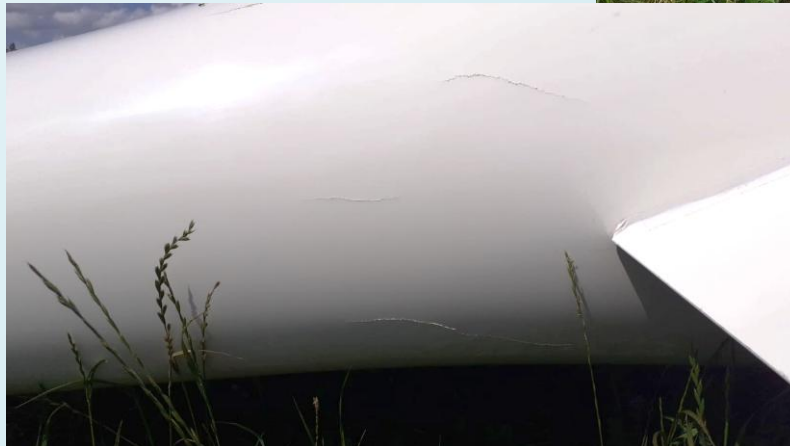
→ Poškození kluzáku

- Pilotka odstartovala na plachtařský přelet po trati LKHB–LKZB–Brtnice–LKHB.
- Při letu na prvním rameni proti větru, po vyklesání do přízemní výšky bez nalezení stoupavého proudu a provedení výběru plochy, provedla přistání na pole severně obce Hlohov.
- Po dosednutí kluzáku při výběhu došlo k jeho rotaci.
- Kluzák se otočil o 90°, chvíli se sunul bokem a poté se pootočil proti směru přistání.
- Při tomto pohybu byl kluzák poškozen (popraskaný trup, rozbité plexisklo překrytu kabiny, utržená ostruhová botka a popraskaný závěs VOP).
- Pilotka nebyla zraněna.

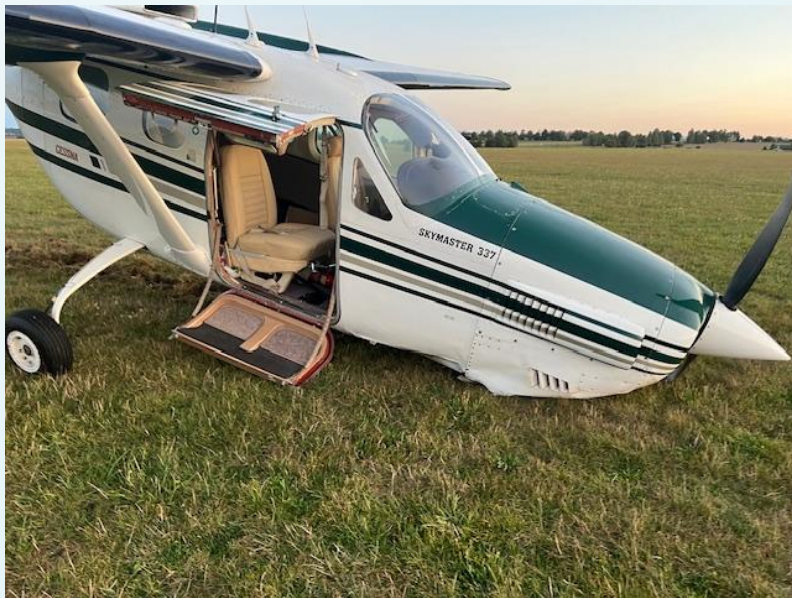
- ➔ Pilot prováděl let VFR z LKPM na LKHB. Přiblížení na přistání prováděl v cca 17:15 UTC (19:15 SELČ).
- ➔ Ve vysvětlení pilot k průběhu přistávacího manévru uvedl, že při přiblížení k RWY 29 LKHB ztratil situační povědomí o její přesné poloze, protože ho oslnilo slunce.
- ➔ V důsledku toho provedl vyrovnání příliš pozdě.
- ➔ Letoun po nárazu podvozku do země dvakrát odskočil a při třetím dosednutí se zlomila přední podvozková noha.
- ➔ Při kontaktu vrtule s povrchem dráhy a nárazu přídě do země se ohnuly listy vrtule, došlo k zastavení motoru a poškození spodní části přídě.
- ➔ Pilot nebyl zraněn.

Stav po přistání na RWY 29 LKHB

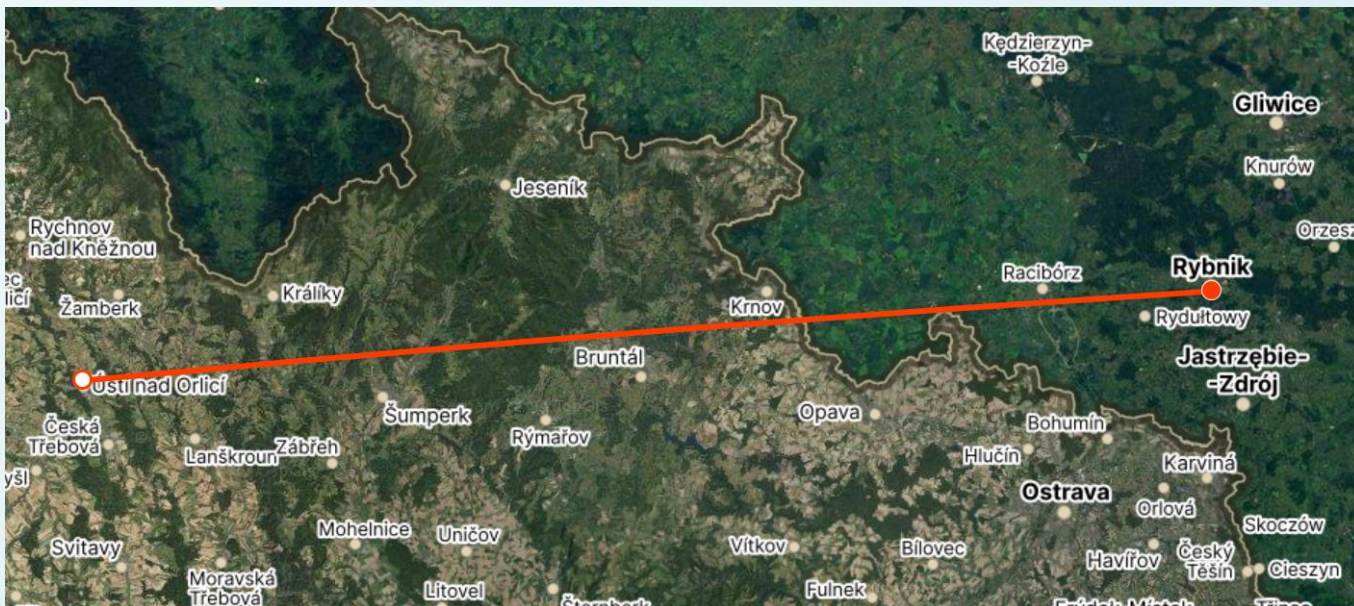
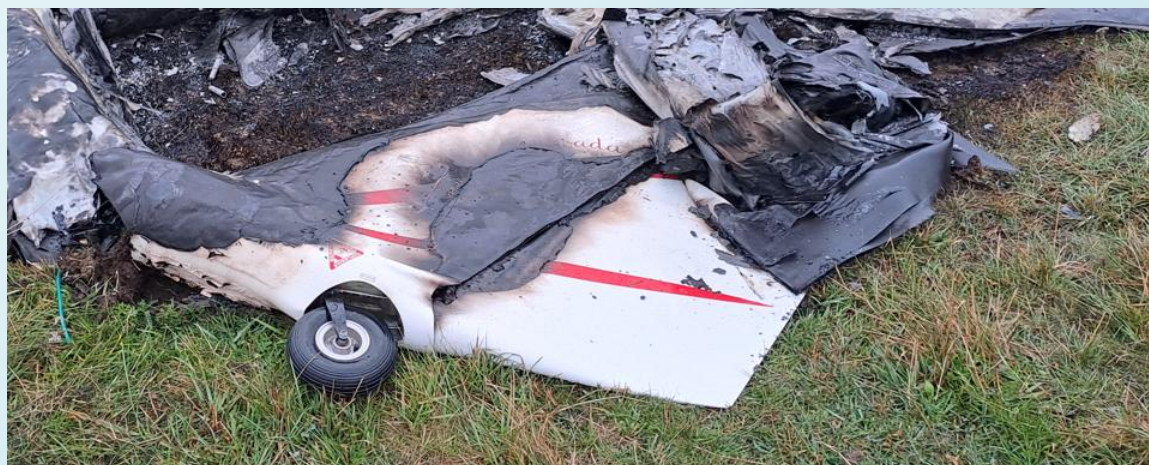
- Pilot (cizí státní příslušník) měl UL letoun připraven po údržbě na LKUO (Ústí nad Orlicí). Pilot se chystal provést let zpět na domovské letiště EPRG (Rybník).
- Pravděpodobně se rozhodl letět přes Ramzovské sedlo, nejkratší cestou na domovské letiště.
- Neměl zapnutý odpovídač SSR, i když jím UL letoun byl vybaven.
- Nebyl s nikým na spojení.
- Krátce po 14:30 LT ÚZPLN obdržel informaci ze Záchraného a koordinačního střediska o pádu a následném požáru UL letounu v blízkosti obce Hanušovice.
- Došlo k takovému poškození požárem, že se UL letoun nedal identifikovat.

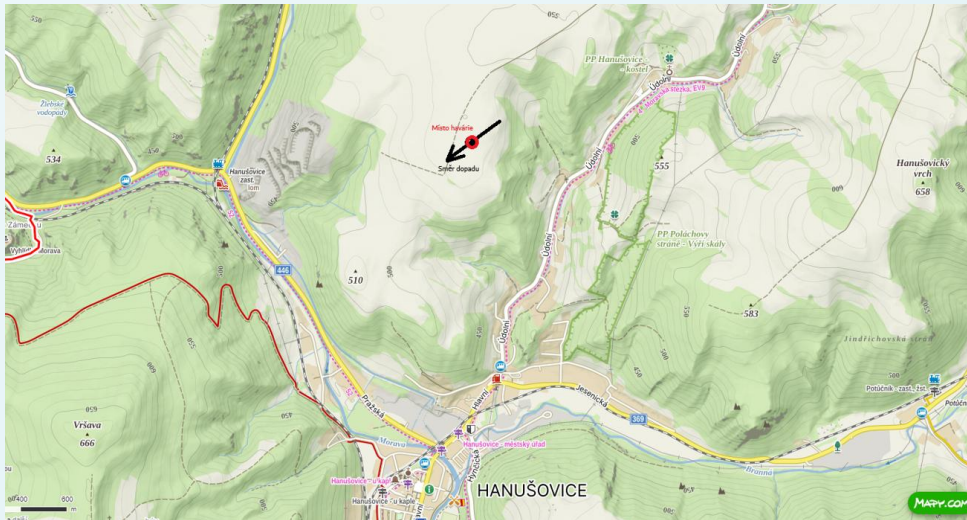
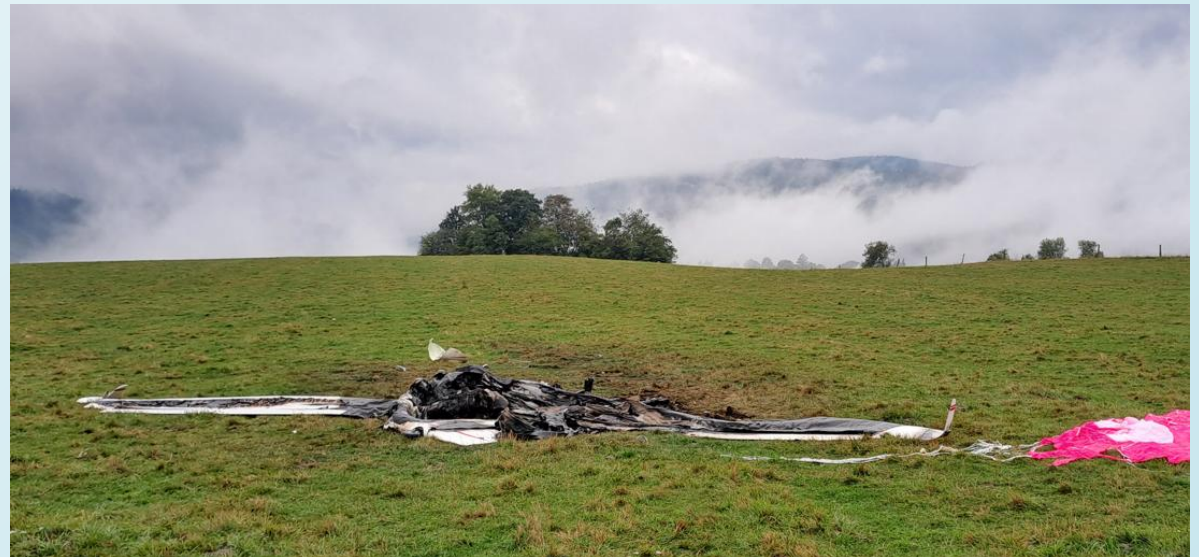
- UL letoun byl požárem zcela zničen, pilot podlehl svým zraněním na místě letecké nehody.
- Rozbitý překryt kabiny spolu s několika palubními přístroji a částí krytu motorového prostoru byly rozptýlené před vrakem UL letounu.
- Padák záchranného balistického systému byl nalezen za UL letounem. Bude dále zkoumáno, zda došlo k jeho aktivaci pilotem těsně před pádem nebo nárazem nebo požárem.
- Probíhá další šetření – především ohledně trasy letu a aktuálního počasí.
