CZ-21-0308

# ZÁVĚREČNÁ ZPRÁVA

**o odborném zjišťování příčin letecké nehody  
letounu North American T-28B Trojan, poznávací značky OE-ESA  
u obce Jickovice okr. Písek  
ze dne 20. června 2021**

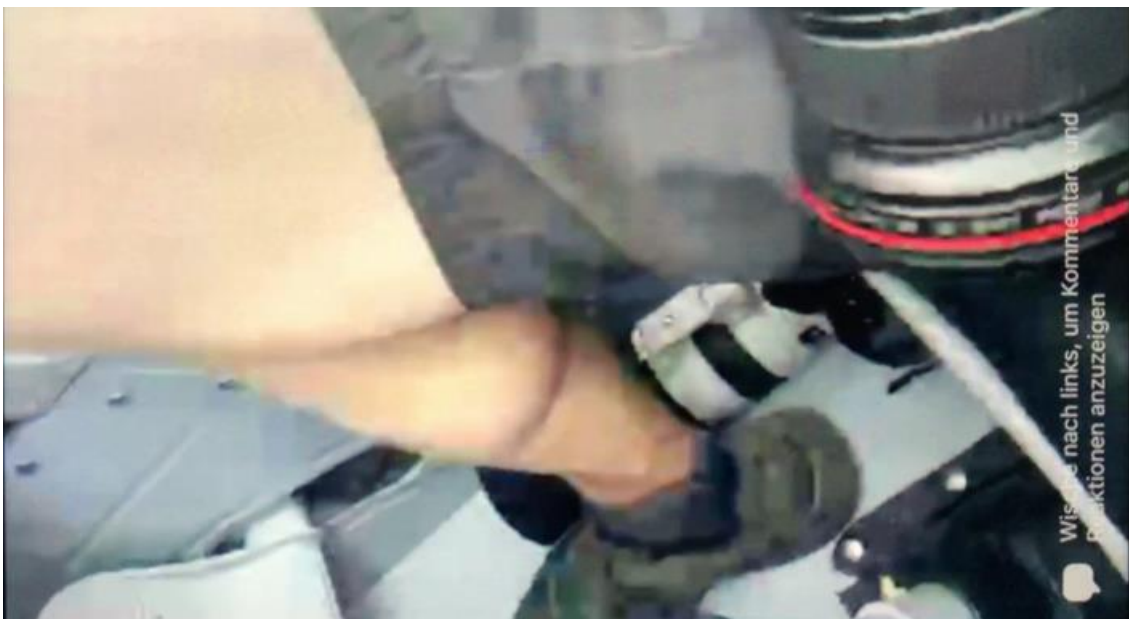
1. Bylo pro vás obvyklé letět s fotoaparátem na podlaze, opřeným o bok kabiny a přidržovaný nohou? Situační videozáznam ukázal volně ležící fotoaparát přidržovaný nohou.

Obr. 6 – Poloha fotoaparátu na podlaze a druhý fotoaparát ve svislé poloze,

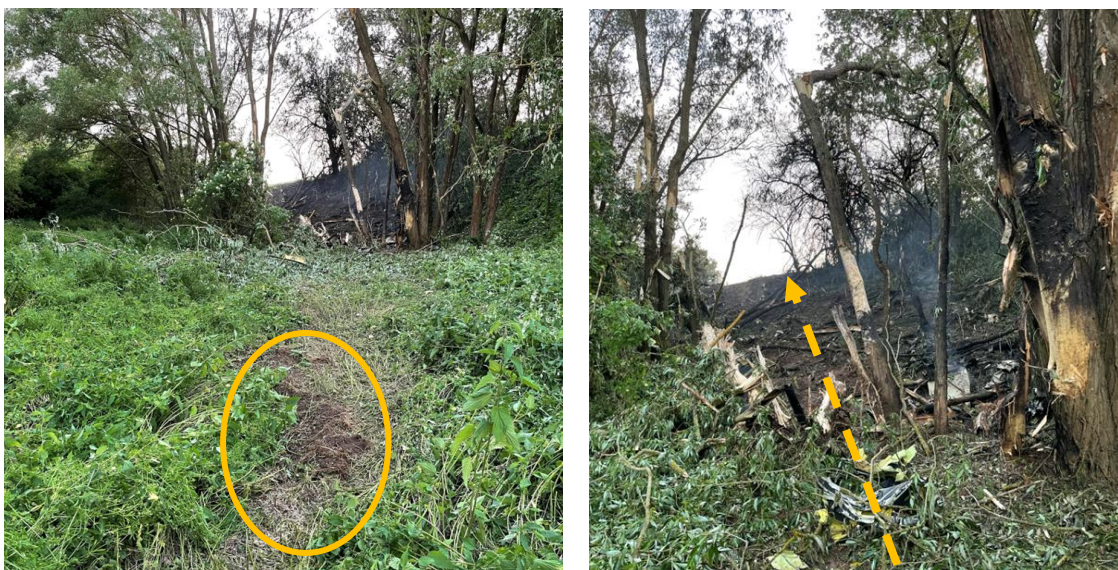
Letoun při vybírání klesání proletěl vrcholky stromů pásu lesa na začátku rokle. První kontakt letounu s terénem byl kolem předového podvozku, obr. 10 vlevo. Následoval náraz pravou polovinou křídla do vzrostlých stromů na pravém svahu rokle, obr. 10 vpravo, přičemž došlo k rozsáhlému poškození konstrukce letounu a k úniku paliva z prasklých nádrží. Ve vzdálenosti cca 4-5 m vlevo od prvního kontaktu se stromy následoval náraz do vzrostlého stromu, jehož kmen o průměru cca 40 cm byl nárazem přeseknut.

Obr. 10 – Kontakt pneumatiky kola předového podvozku letounu se zemí (vlevo) a místo nárazu letounu do stromů ve stoupajícím reliéfu terénu (vpravo), šipka ukazuje směr pohybu trosk po nárazu

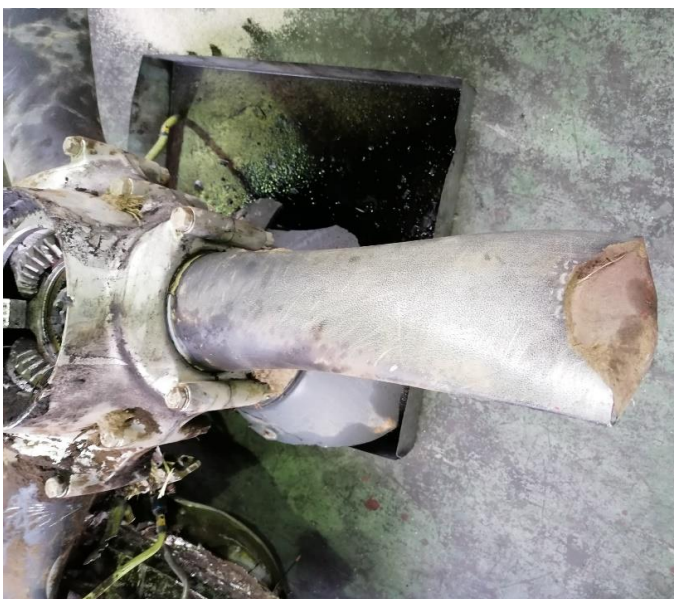
Třílistá stavitelná kovová vrtule konstantních otáček byla značně poškozená. Všechna poškození vznikla při kontaktu vrtule se stromovým a při nárazu do svahu rokle. Jeden list vrtule byl v cca 2/3 délky listu ulomen. Lom byl křehkého charakteru, tzn., vznikl krátkým, ale intenzivním působením deformačních sil při nárazu, obr. 11. Druhý list vrtule, obr. 12, měl na náběžné hraně poškození záseky, které odpovídají tomu, že tento list přišel do kontaktu pravděpodobně se stromovým a následně se zemí. Další poškození byla zjištěna na odtokové hraně listu. Ta však měly charakter vylomených kousků materiálu, který odpovídal tomu, že k těmto poškozením došlo již po vytržení celé vrtule z hřídele motoru. Třetí list na obr. 13, měl relativně nejmenší poškození. List byl mírně ohnutý dozadu a měl v koncové cca 1/3 na náběžné hraně několik poškození ve formě malých drobných záseků. Vrtulová hlava, obr. 14, byla kompaktní a podle stop byla z vrtulové hřídele motoru vylomena pravděpodobně silami, které vznikly při nárazu zlomeného listu do země nebo porostu.

Obr. 11 – Zlomený list vrtule.

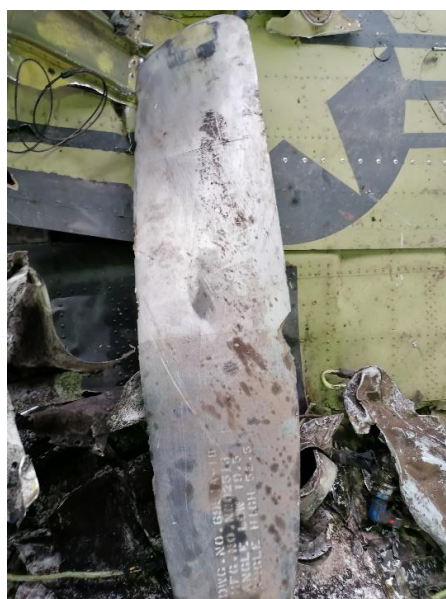
Obr. 12 – List s poškozenými hranami

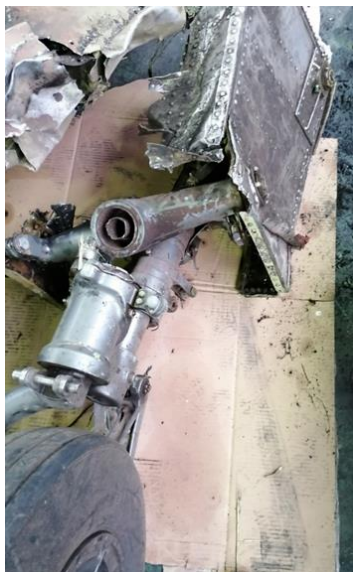
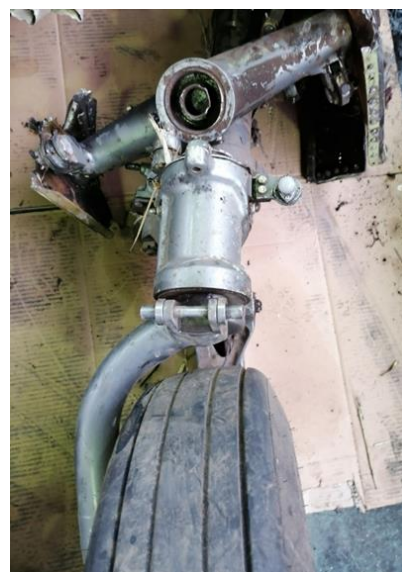
Podvozek letounu byl zatahovací, kolový, předového typu, ovládaný hydraulickým systémem. Na každé podvozkové noze bylo jedno kolo. Kola na hlavních podvozkových nohách byla opatřena lamelovými, hydraulicky ovládanými brzdami a přední kolo bylo říditelné. Ve vysunuté poloze byly podvozkové nohy jištěny zlomovacími vzpěrami a při parkování mechanickými piny. V zasunuté poloze byly nohy jištěny mechanickými zámky typu „oko-hák“, kdy oko je součástí podvozkové nohy a hák je v podvozkové šachtě. Při prvním nárazu do země došlo k destrukci stojiny přední podvozkové nohy a k jejímu vytržení z konstrukce draku, obr. 15. Noha měla nepoškozené oko zámku zasunuté polohy. Pneumatika byla poškozená a nesla na svém povrchu stopy zeminy z místa prvního kontaktu letounu se zemí.

Obr. 15 – Poškození přední podvozkové nohy.

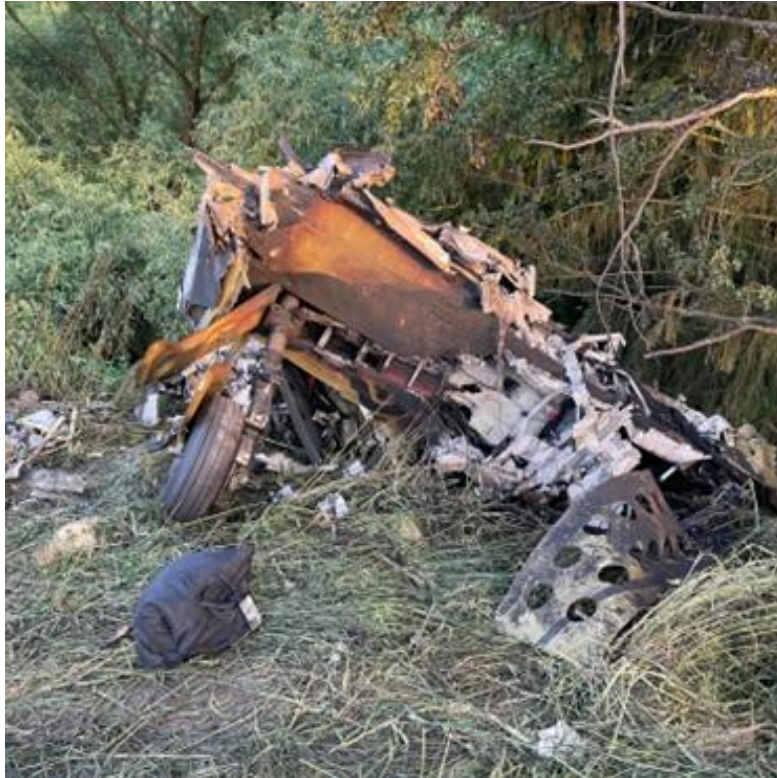
Pravá hlavní podvozková noha na obr. 16, zůstala upevněna v torzu konstrukce pravé poloviny křídla a byla v téměř vysunuté poloze. Oko zámku zasunuté polohy bylo čisté a nepoškozené. Kryty podvozku byly částečně deformované. Protikus zámku zasunuté polohy nesl stopy po požáru, ale nebyl zdeformován ani jinak mechanicky poškozen, obr. 17. Bloky pístů hydraulických brzd nesly stopy po nárazu do stromů a do země.

Obr. 16 – Trosky (torzo) letounu po dopadu zničené požárem

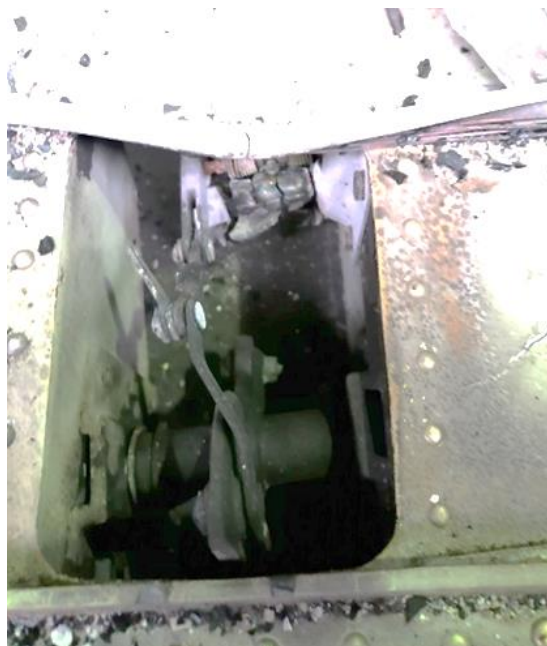
Obr. 17 – Hák zámku pravé podvozkové nohy

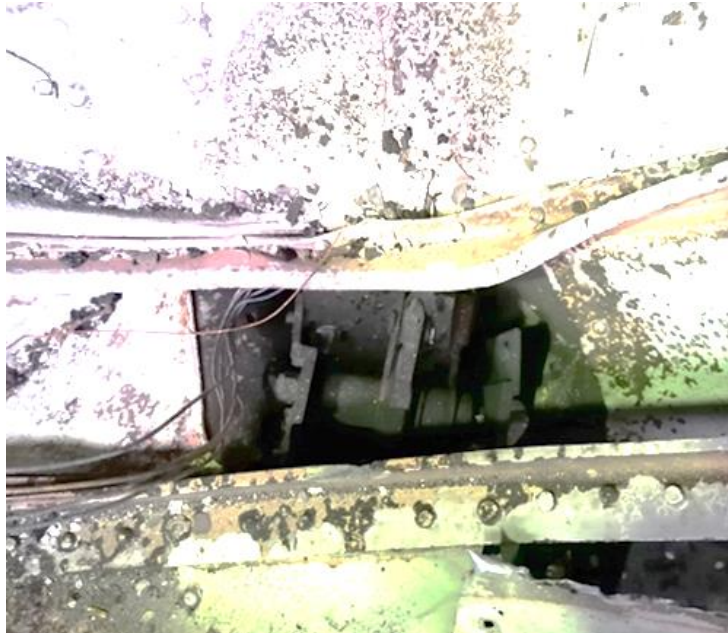
Levá hlavní podvozková noha byla vytržená z konstrukce křídla. Polohu levé hlavní podvozkové nohy se nepodařilo určit. Oko zámku zasunuté polohy bylo silně deformováno nárazem do stromu. Bloky pístů hydraulických brzd nesly stopy po nárazu do stromů a trsy travin z místa prvního nárazu. V úlomku části levé poloviny křídla, v podvozkové šachtě byl nalezen hák zámku zasunuté polohy, který také nesl stopy po požáru, ale nebyl zdeformován ani jinak mechanicky poškozen, obr. 18.

Obr. 18 – Háček zámku levé podvozkové nohy

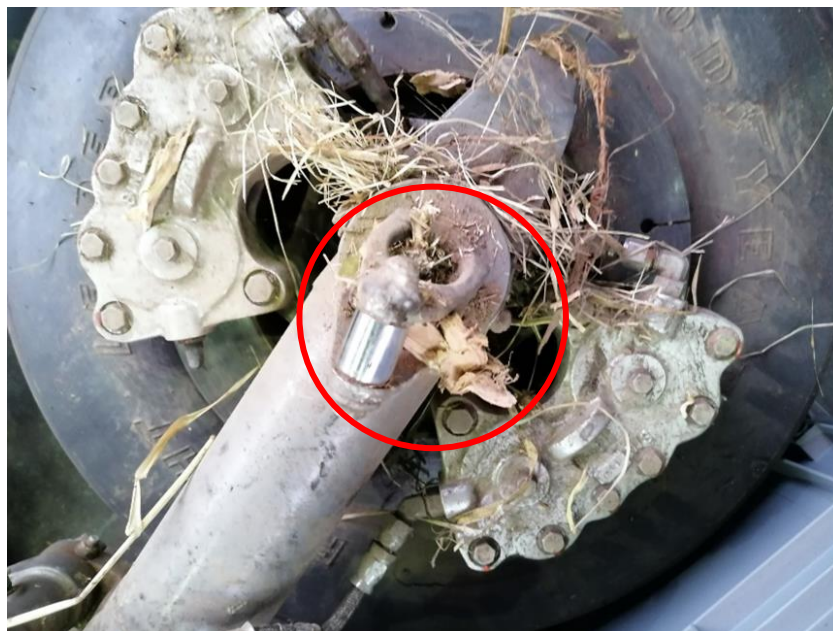
Silně vklíněné dřevěné třísky pod válečkem oka zámku zasunuté polohy podvozku dokazovaly kontakt podvozku se stromy, tedy že nohy hlavního podvozku byly při nárazu do stromů v poloze blízké plnému vysunutí, obr. 19.

Obr. 19 – Dřevěné třísky zaklíněné v oku zámku levé podvozkové nohy

S ohledem na povahu poškození mechanismu zajištění podvozku na podvozkových nohách a v podvozkových šachtách – neporušený stav háků zámku levé a pravé podvozkové nohy, které nebyly ohnuty ani vážně poškozeny, a **současně dřevěné** třísky v oku zámku levé podvozkové nohy, svědčí o vysouvání podvozku před nárazem do stromů. Podvozek byl při nárazu do stromů v téměř vysunutě poloze. **O vysouvání podvozku před nárazem do stromů svědčily také stopy prvního** kontaktu pneumatiky kola předového podvozku se zemí.

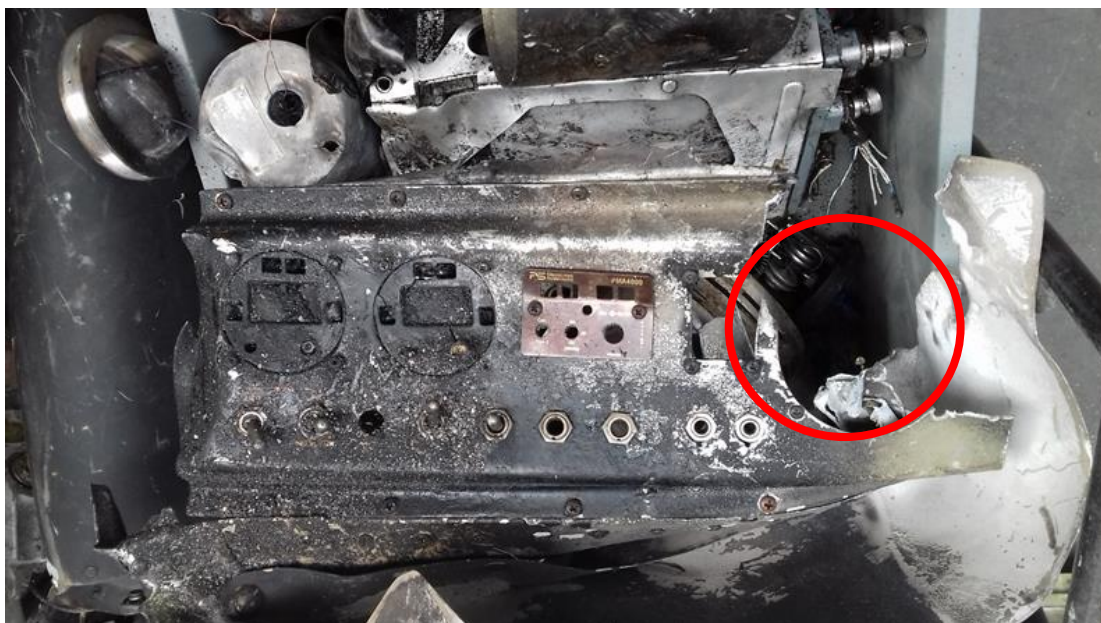
Ovládací panel nesl stopy destrukce a požáru. *Engine Monitoring System* byl vytržen a zcela zničen požárem. Systémy monitorování motoru využívají snímače umístěné na různých místech motoru letadla ke shromažďování informací o výkonu motoru. Snímače poskytují pilotům informace o provozu motorů v reálném čase a také zachycují data pro analýzu výkonu motoru v průběhu času.

Obr. 20 – Zničený ovládací panel a chybějící *Engine Monitoring System*
