## **Výroční porada k rozboru bezpečnosti za 4. čtvrtletí 2025 a výsledků v oblasti bezpečnosti v roce 2025**

## Vybrané ukazatele – 4. čtvrtletí 2025

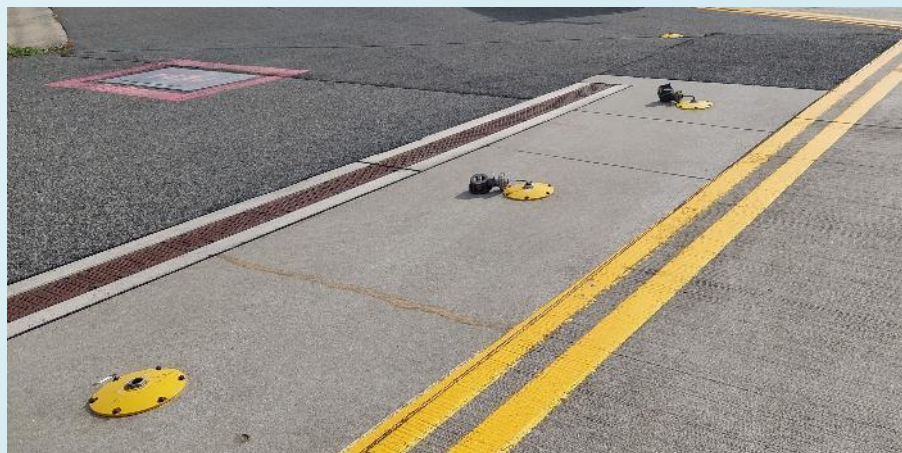
## Incident

Datum: 5. 10. 2025  
Typ: letoun Boeing 767-300  
Místo: LKPR (Praha/Ruzyně)

- Pilot letounu zahraničního dopravce si při pojíždění z TWY Z na RWY 24 nevhodně najel a poničil návěstidla.
- Poškodil 3 ks levého prahového návěstidla RWY 24 a 1 ks pravého posledního postranního návěstidla na TWY Z.
- Událost byla pozorována a nahlášena posádkou letounu vyčkávajícího na TWY A. Po odstavení letounu byly následky kolize odklizeny a letadlo shledáno bez poškození.

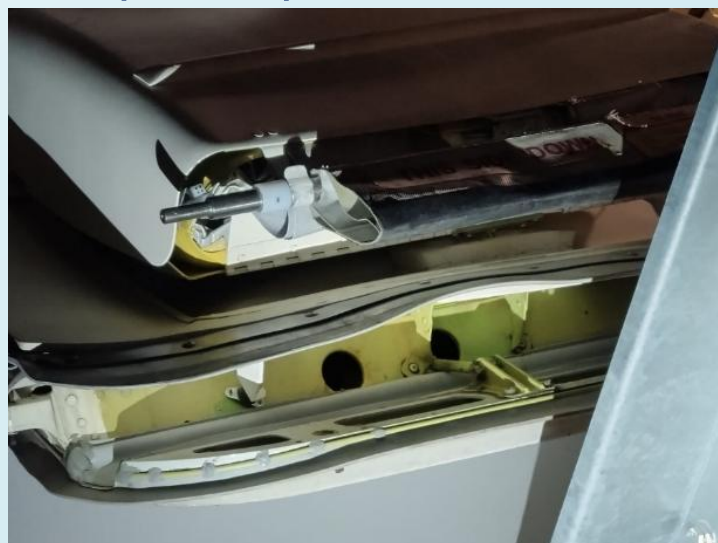
## Incident

Datum: 23. 10. 2025  
Typ: letoun Boeing 737-800  
Místo: LKTB (Brno/Tuřany)

- Zaměstnanec handlingové společnosti nedopatřením při procesu odstavení nástupních schodů od dveří L2 zahraničního letounu zaměnil ovládací prvky a uvedl platformu schodů do pohybu vzhůru.
- Byla poškozena spodní hrana dveří.
- Letounu byl povolen technický přelet na LKPR, kde byl letoun opraven a uvolněn zpět do provozu.

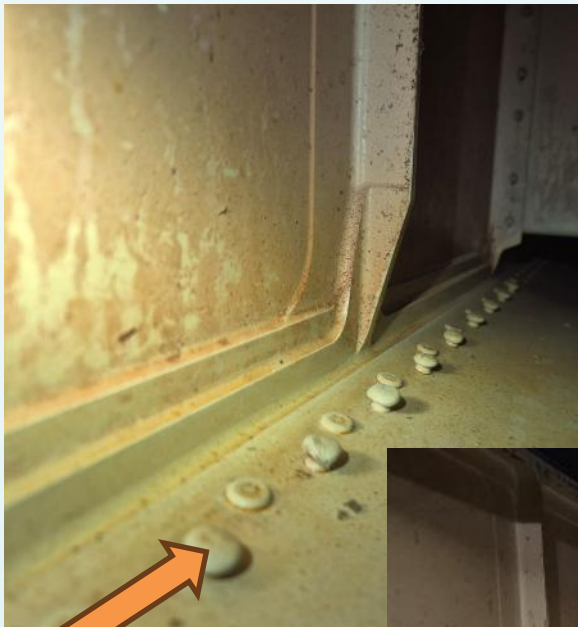
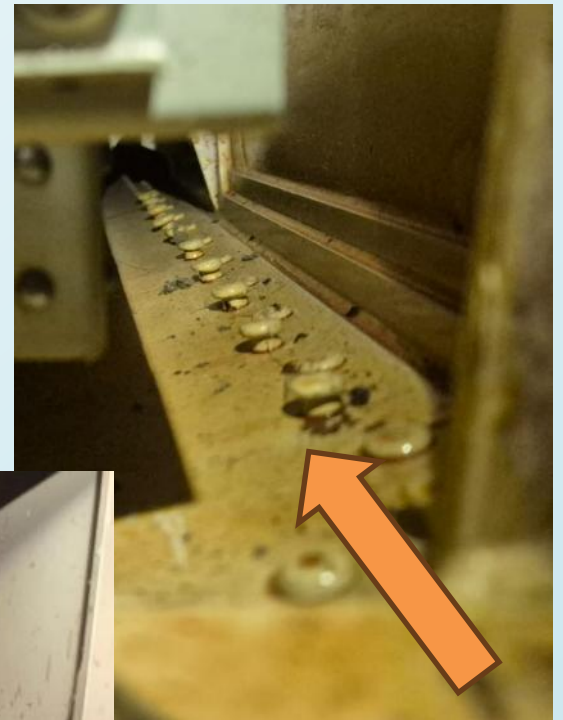
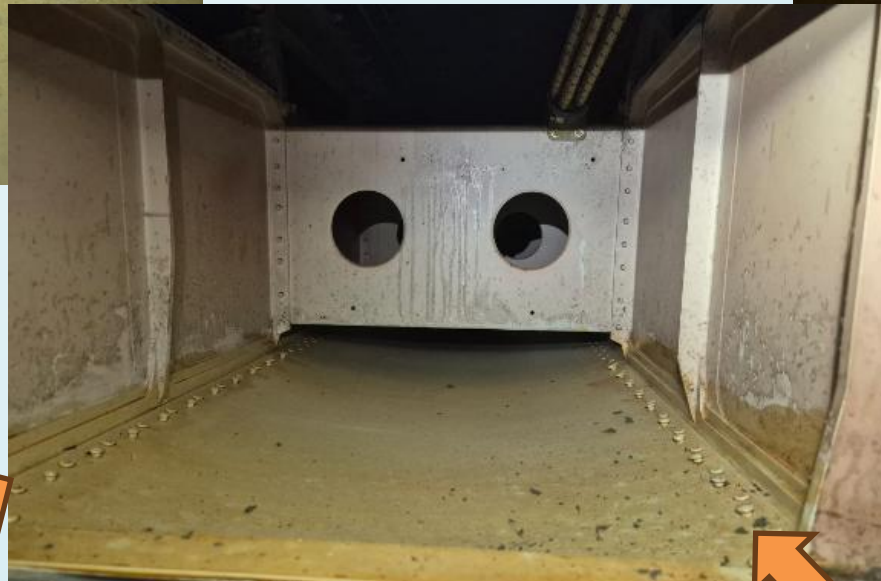
# Incident letounu Airbus A 330-300-343 – pokračování

- Tuzemská údržbová organizace prováděla kontrolu recyklačních filtrů na letounu zahraničního provozovatele.
- Během této kontroly bylo v prostoru u přední přepážky zadního zavazadlového prostoru zjištěno osm řad nesprávně zanýtovaných nýtů ve čtyřech přístupových otvorech, dvě řady nýtů v každém otvoru.
- Vzhledem k charakteru a stavu nýtů došlo k této vadě pravděpodobně již při výrobě letounu nedodržením předepsané technologie nýtování a následnou nedůslednou jakostní a výstupní kontrolou (letoun je v provozu již od roku 2013).
- Závada byla oznámena provozovateli a výrobcí letounu, který stanoví způsob a postup odstranění závady.

Nesprávně zanýťované nýty

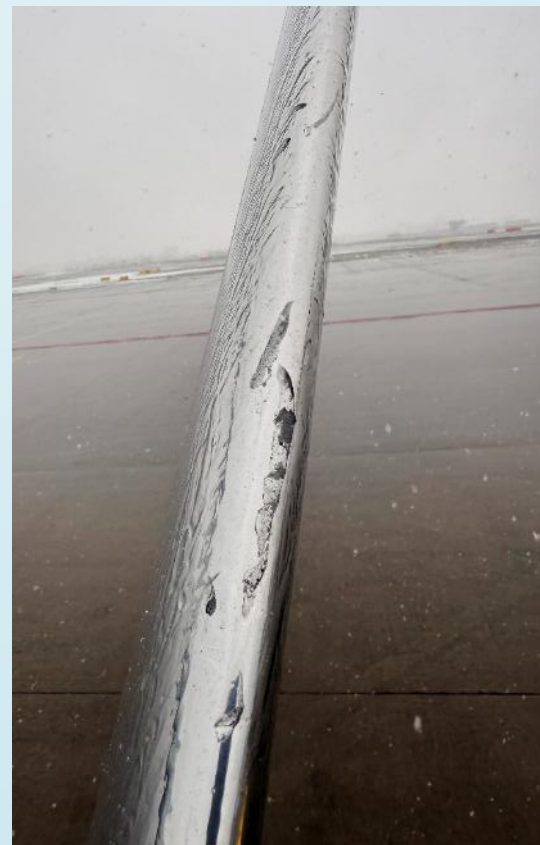
## Incident

Datum: 26. 11. 2025  
Typ: letoun Gulfstream G550  
Místo: LKPR (Praha/Ruzyně)

- Letoun českého provozovatele při opouštění odmrazovacího stanoviště 58A zavadil levým wingletem o zaparkovaný odmrazovací vůz v prostoru pohotovostního stání.
- Událost je stále v řešení se zástupci provozovatele letounu, letiště a handlingové společnosti.

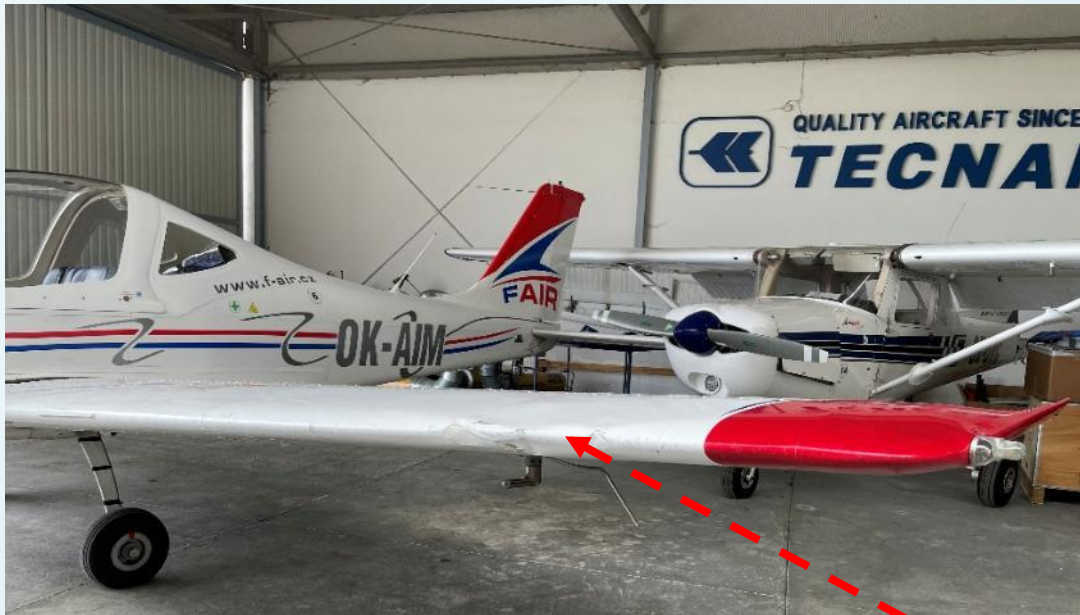
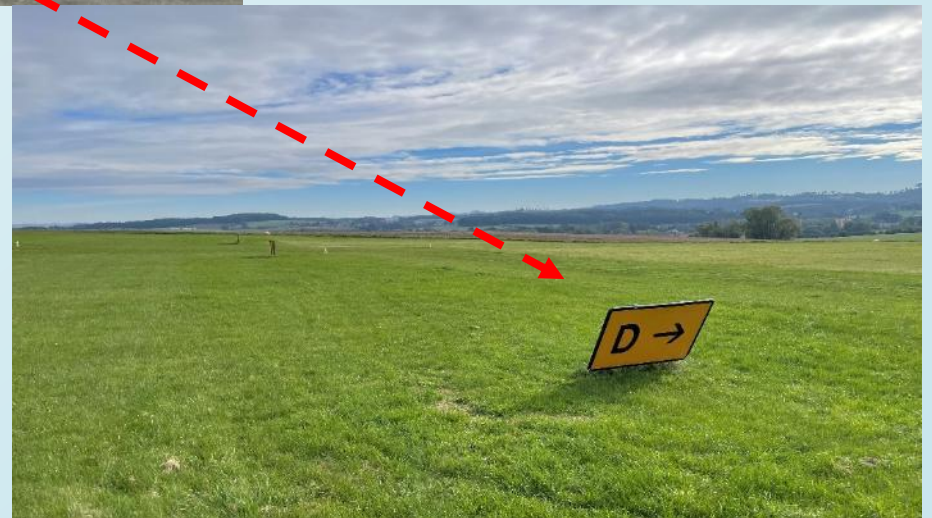
## Incident letounu Tecnam P 2002JF – pokračování

- Pilot – žák prováděl samostatné cvičné lety po okruhu.
- Po přistání na RWY 24 pokračoval v pojíždění na TWY a dále se s letounem pohyboval chybným směrem mimo TWY.
- Chybu si následně uvědomil a pokusil se o návrat zpět na TWY.
- Při manévru k návratu na TWY narazil levou polovinou křídla do informačního znaku.
- Pilot nebyl zraněn.
- Došlo k malému poškození letadla v oblasti náběžné hrany levé poloviny křídla a pitotovy trubice.
- Pilotova schopnost správně pojíždět po TWY byla negativně ovlivněna polohou slunce nízko nad horizontem.

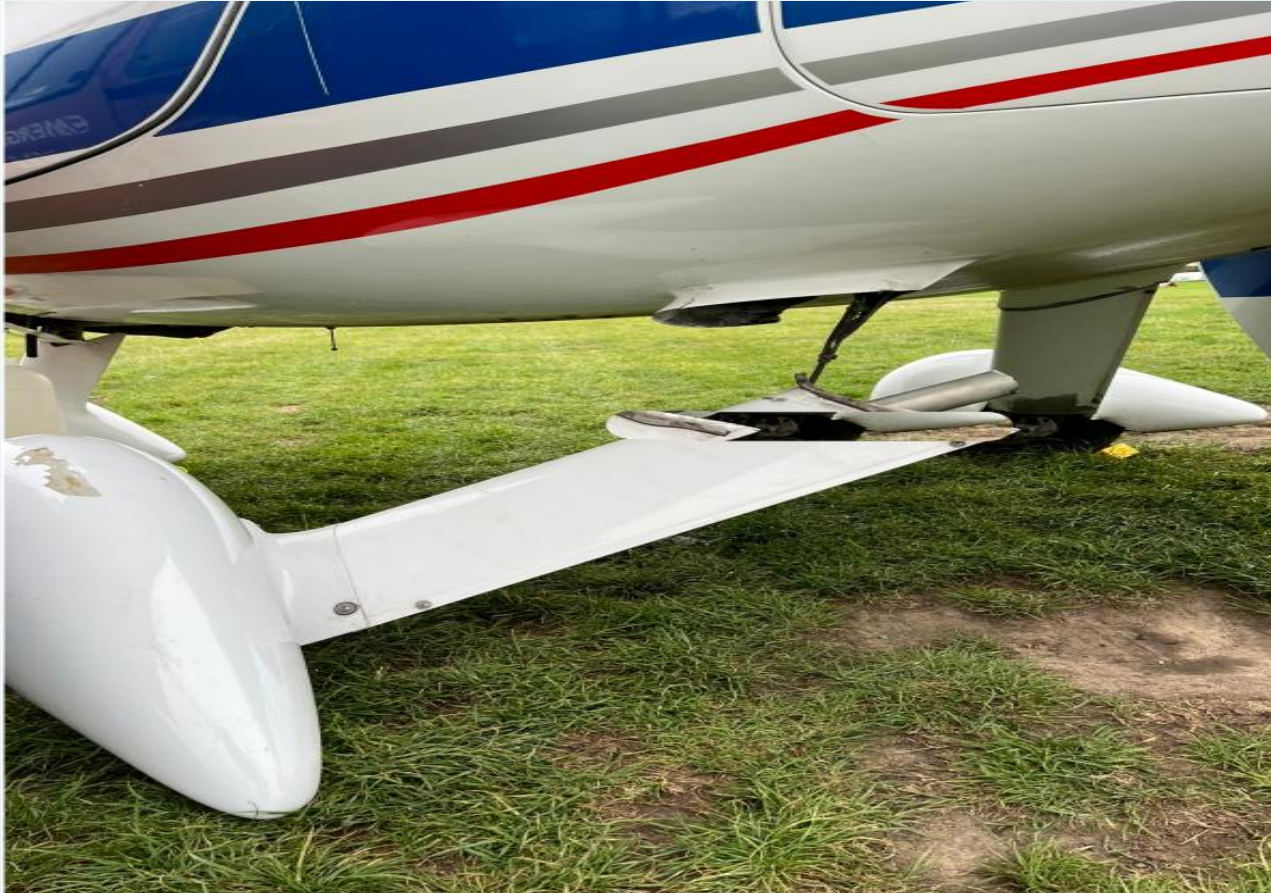
## Incident UL letounu CTSW – pokračování

- ➔ Po přistání a následném pojíždění po trávě v místě před TWR došlo k ulomení levé nohy hlavního podvozku a poklesu UL letounu na levý bok.
- ➔ Posádka nebyla zraněna.
- ➔ Na UL letounu bylo zjištěno ulomení levé podvozkové nohy, poškození uložení podvozkové nohy uvnitř trupu, poškození spodní části trupu a koncového oblouku levé poloviny křídla, a malé poškození ocasní plochy.
- ➔ Lom duralové pružnice nohy hlavního podvozku vykazoval cyklické namáhání.
- ➔ Zlom se projevil v zeslabeném místě od kraje otvoru pro aretační šroub nohy z kovaného duralu, jejíž výroba již skončila. U stávajících je nutná pravidelná kontrola.

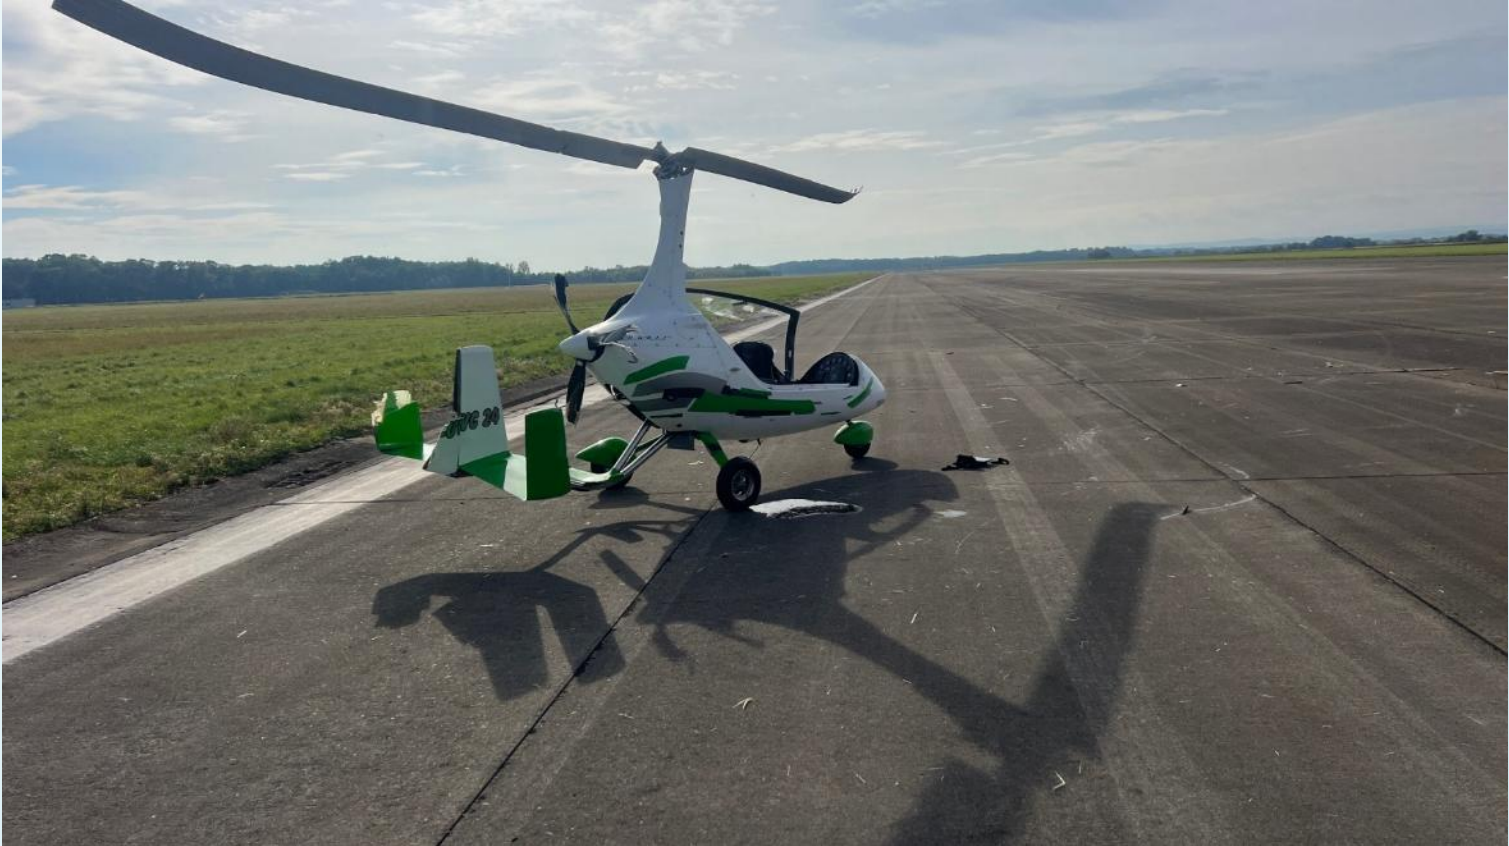
## Letecká nehoda UL vírníku Calidus – pokračování

- Pilot s další osobou na palubě prováděl přelet ze soukromé plochy SLZ LKSTRZ (Strážnice) na LKPO.
- Traťový let probíhal bez problémů a pilot se rozhodnul provést přistání na RWY 06 LKPO.
- Dosednutí na dráhu proběhlo na pravé kolo hlavního podvozku.
- Pilot na nesprávně provedené přistání včas nereagoval a pravý náklon UL vírníku způsobil kontakt listů nosného rotoru s betonovou dráhou.
- UL vírník se převrátil na pravý bok a zastavil se.
- Posádka nebyla zraněna.
- UL vírník byl poškozen ve velkém rozsahu.
- Příčinou nehody byla nezvládnutá pilotáž při přistání na betonovou dráhu po delší přestávce.

UL vírník po nehodě vrácen zpět na podvozek

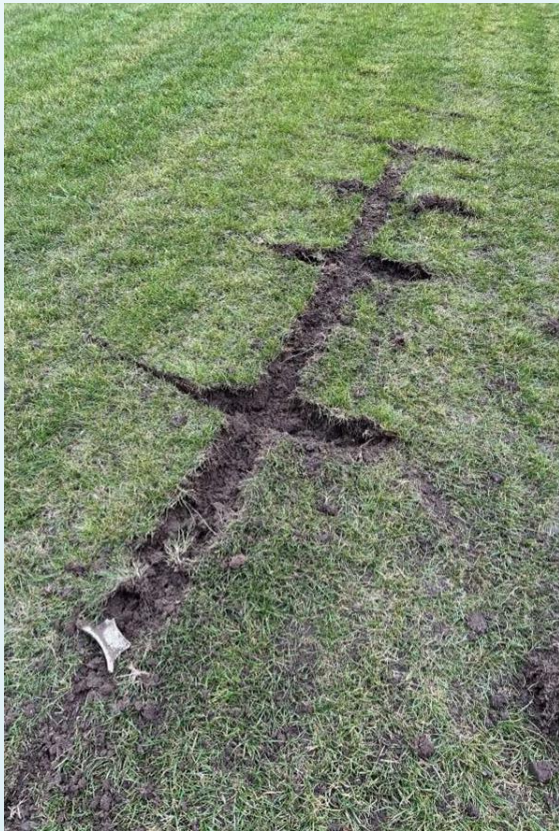
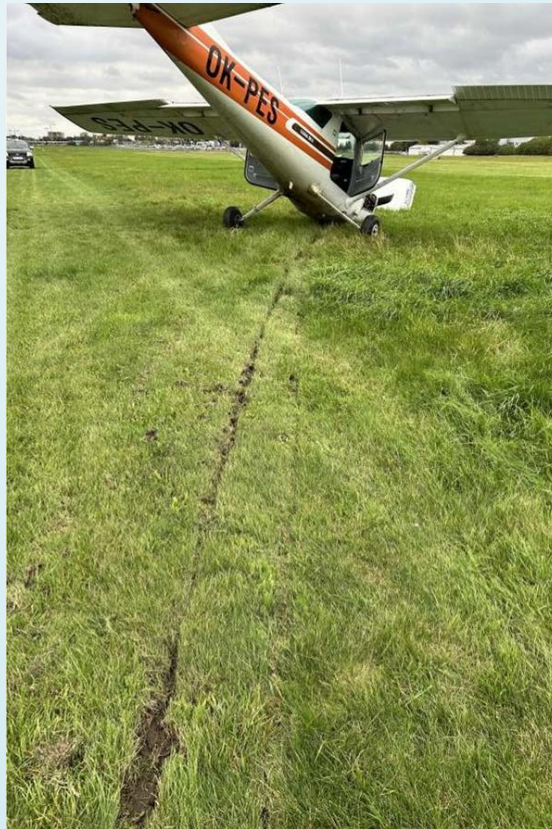
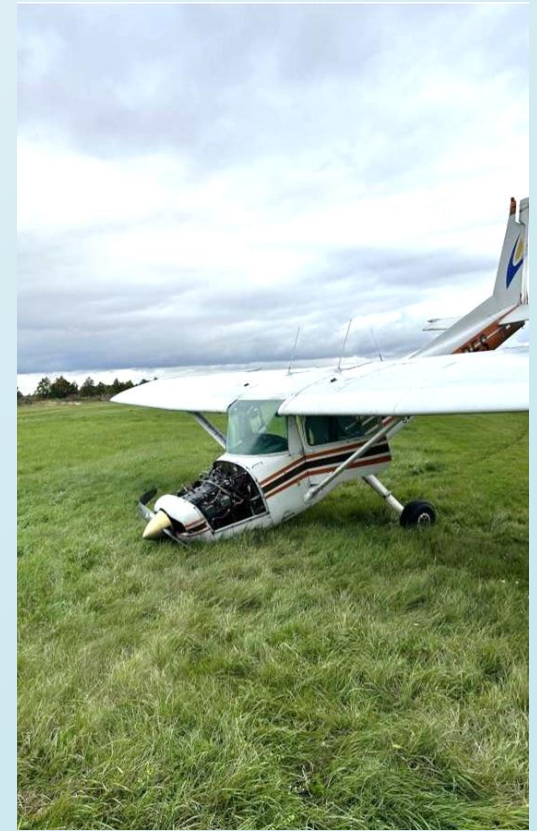
## Letecká nehoda letounu Cessna 152 – pokračování

- První samostatný vzlet letounu proběhl normálně, ale z důvodu dalšího provozu na okruhu byla pilotka nucena upravit šířku okruhu.
- Změna tvaru okruhu vedla ke změně úhlu sestupu přiblížení letounu a vyššímu gradientu klesání s vyšší rychlostí.
- Následovalo tvrdé dosednutí s odskokem, který pilotka nestihla správně opravit postupem *go-around*.
- Následný náraz předového podvozku letounu do dráhy způsobil jeho kolaps.
- Došlo k vytržení přední podvozkové nohy z uložení, poškození motorové přepážky, k násilnému zastavení motoru a poškození vrtule.
- Pilotka nebyla zraněna.

Stopy na dráze a stav letounu po zastavení.

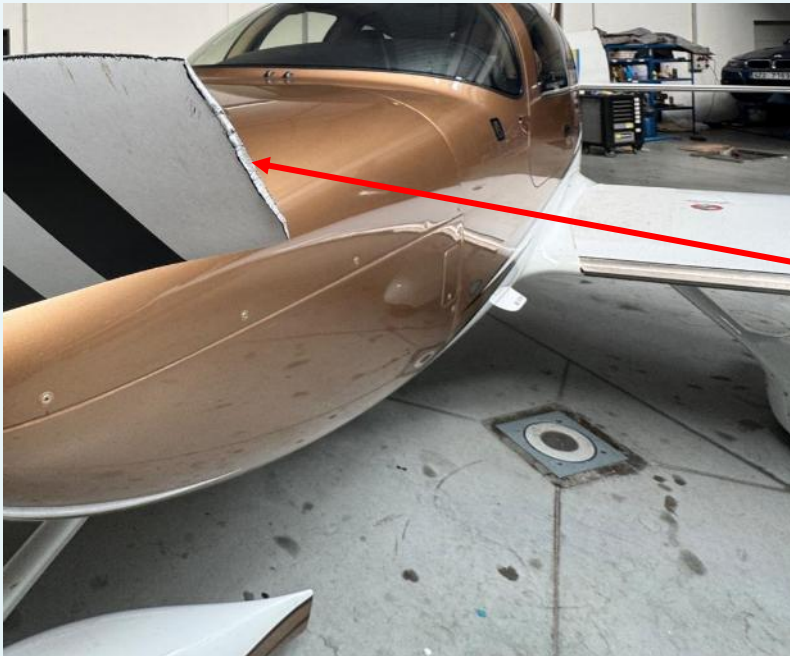
## Incident letounu Cirrus SR22 – pokračování

- Po předletové kontrole PIC přetáhl letoun k čerpací stanici pomocí tažné tyče a následně provedl dotankování.
- Po dokončení tankování usedl do letounu a při přípravě ke spuštění motoru si neuvědomil, že tažná tyč zůstala uchycena na předovém podvozku.
- Po spuštění motoru došlo ke kontaktu vrtule s tažnou tyčí.
- Při události došlo k poškození vrtule, nikdo nebyl zraněn.

Poškození listů vrtule

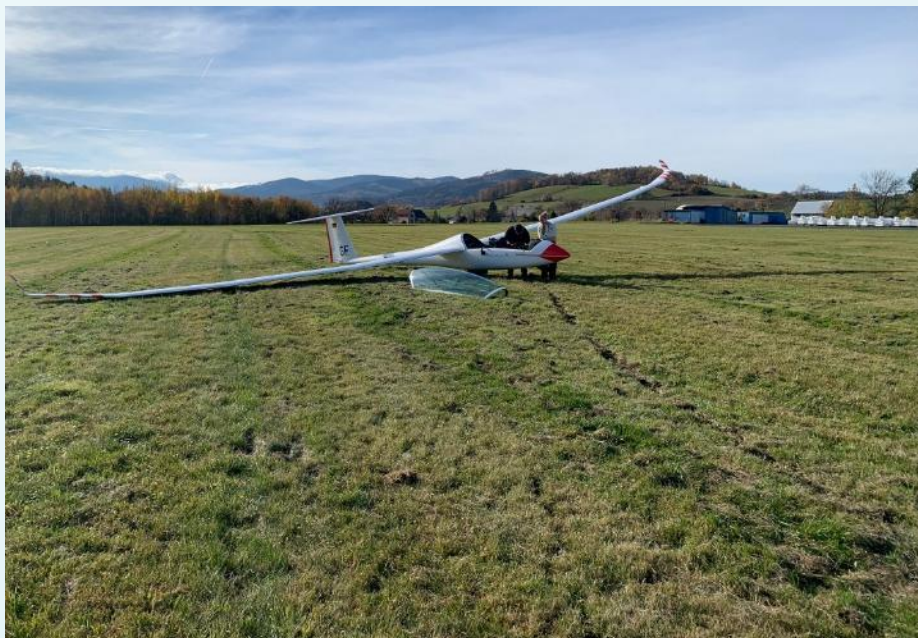
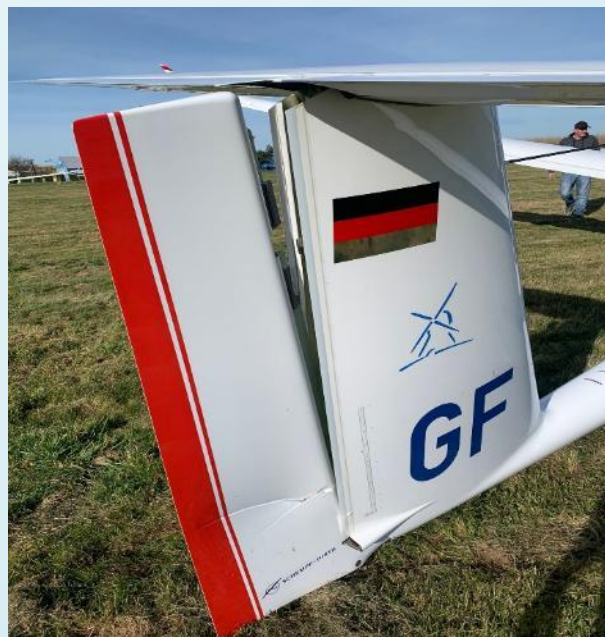
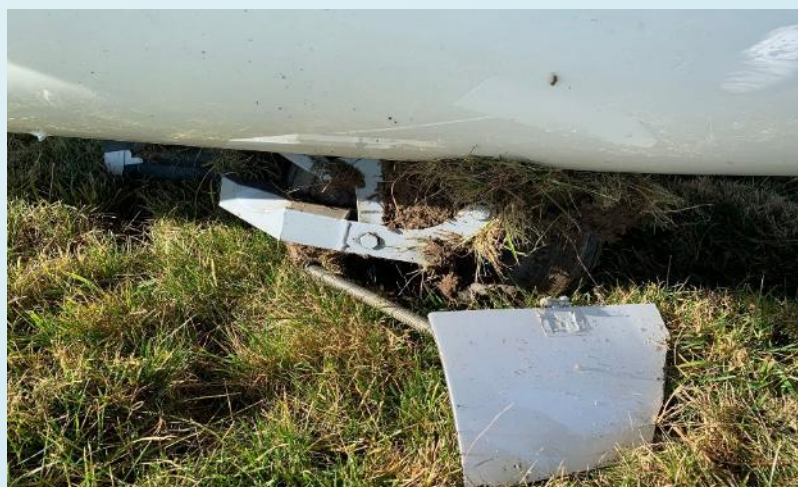
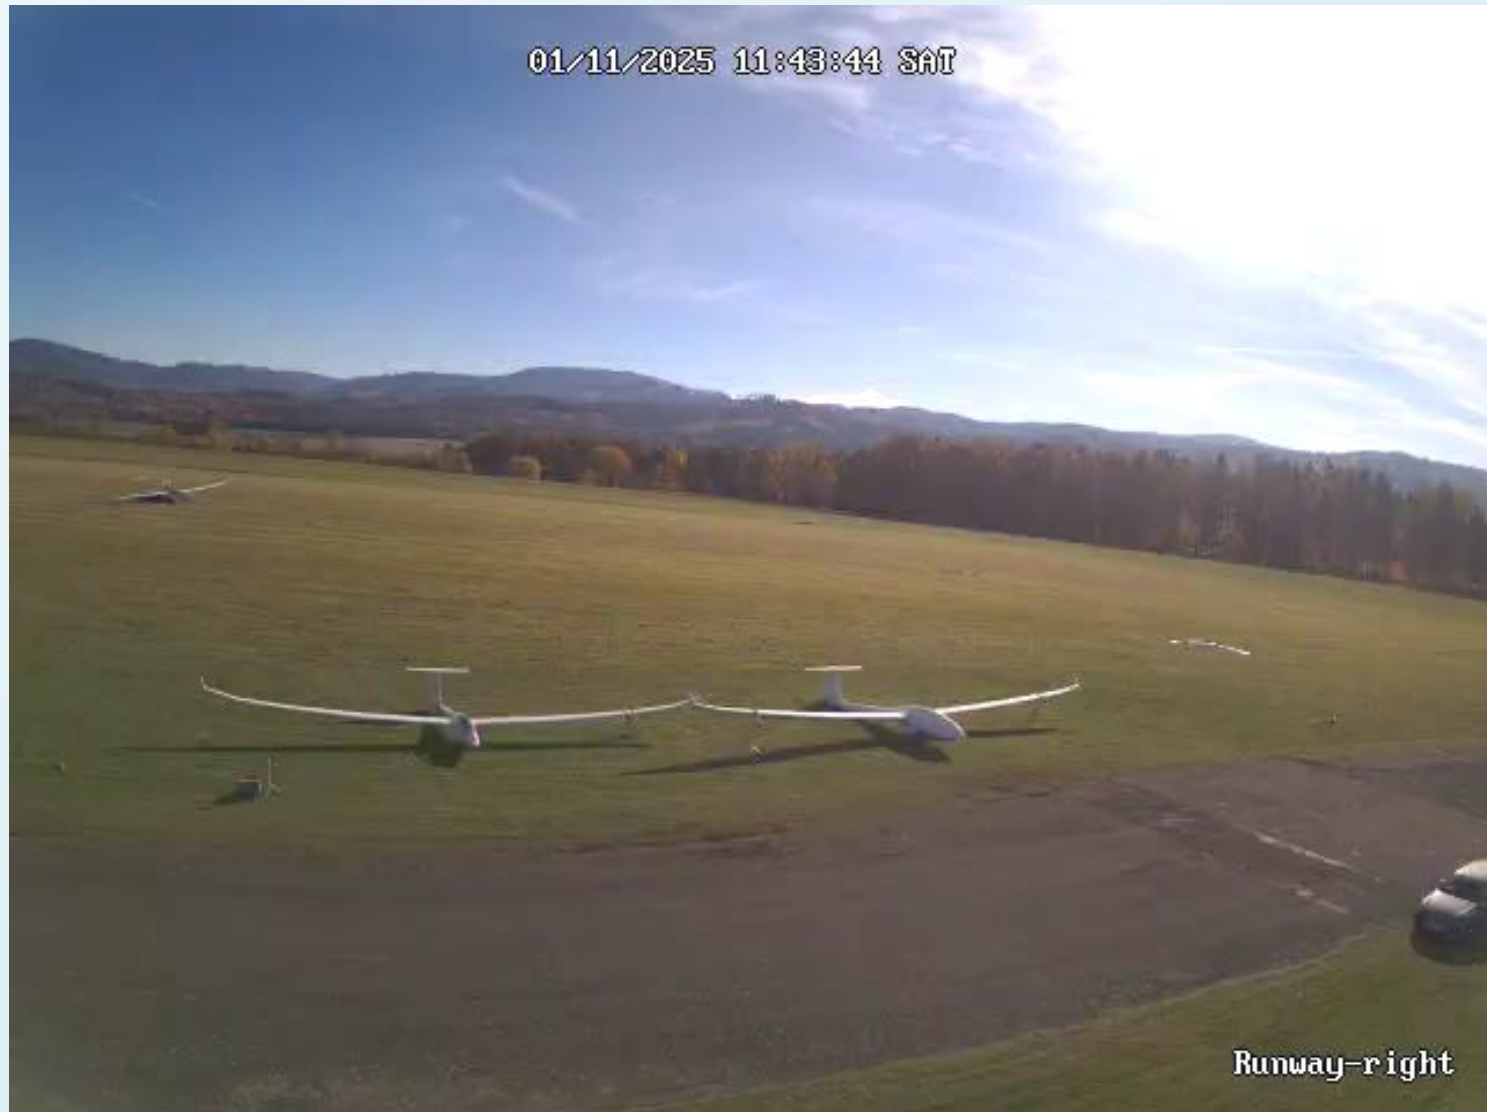
## Letecká nehoda motorového kluzáku Arcus M – pokračování

- Krátce po vzletu došlo k poklesu výkonu motoru motorového kluzáku.
- Pilot kluzáku provedl nouzové přistání před sebe na zbývající část RWY 23.
- Při nouzovém přistání došlo k poklesu rychlosti a k pádu motorového kluzáku z malé výšky po křídle.
- Následně došlo k velmi tvrdému přistání a k poškození motorového kluzáku velkého rozsahu.
- Dvoučlenná posádka byla po nehodě odvezena do nemocnice na kontrolu a na pozorování. Po lékařské prohlídce – bez zranění.
- Dechová zkouška na alkohol provedená PČR byla negativní.
- Příčinu poklesu výkonu motoru nebylo možné určit na místě.

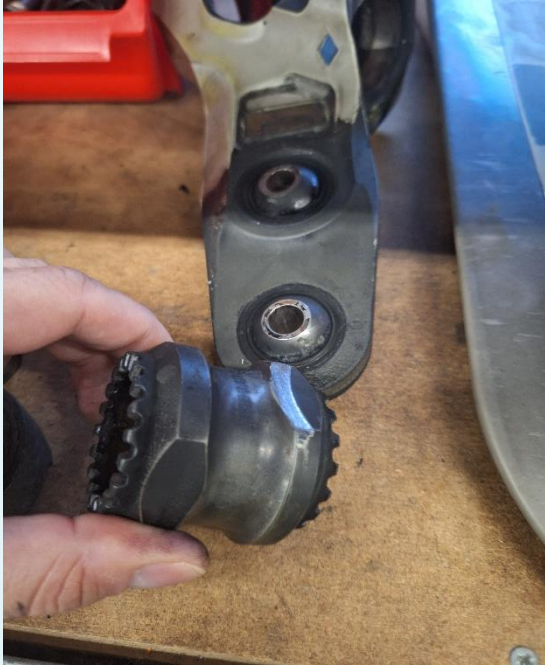
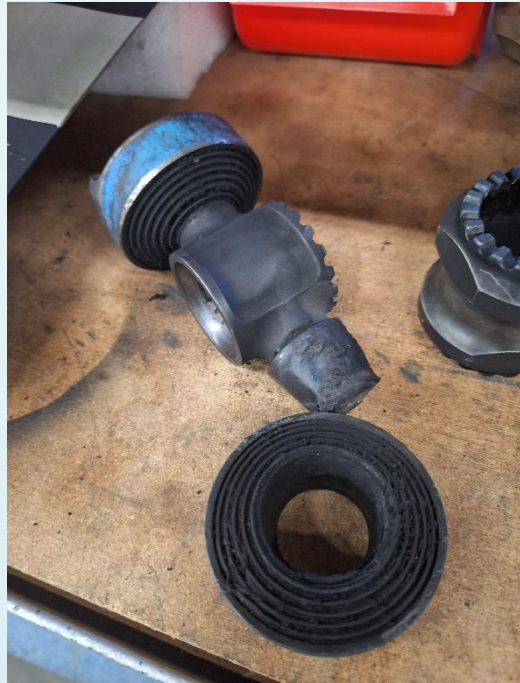
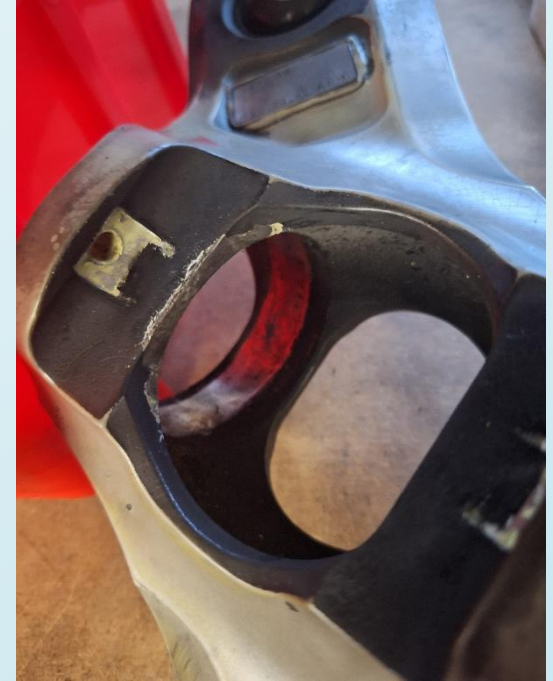
## Incident vrtulník Bell 429 – pokračování

- ➔ Na základě hlášení pilota ohledně nadměrných vibrací byla provedena mimořádná prohlídka vrtulníku.
- ➔ Během prohlídky bylo údržbovou organizací zjištěno poškození elastomeru uložení listu ocasního rotoru a nadměrné opotřebení, či poškození dalších komponentů sestavy ocasní vrtulky.
- ➔ Aktuálně probíhá oprava vrtulníku na základě konzultací s výrobcem vrtulníku.
- ➔ Oprava byla provedena formou výměny poškozených komponent ocasní vrtulky a následně byla provedena podrobná kontrola celé sestavy ocasní vrtulky včetně testování.

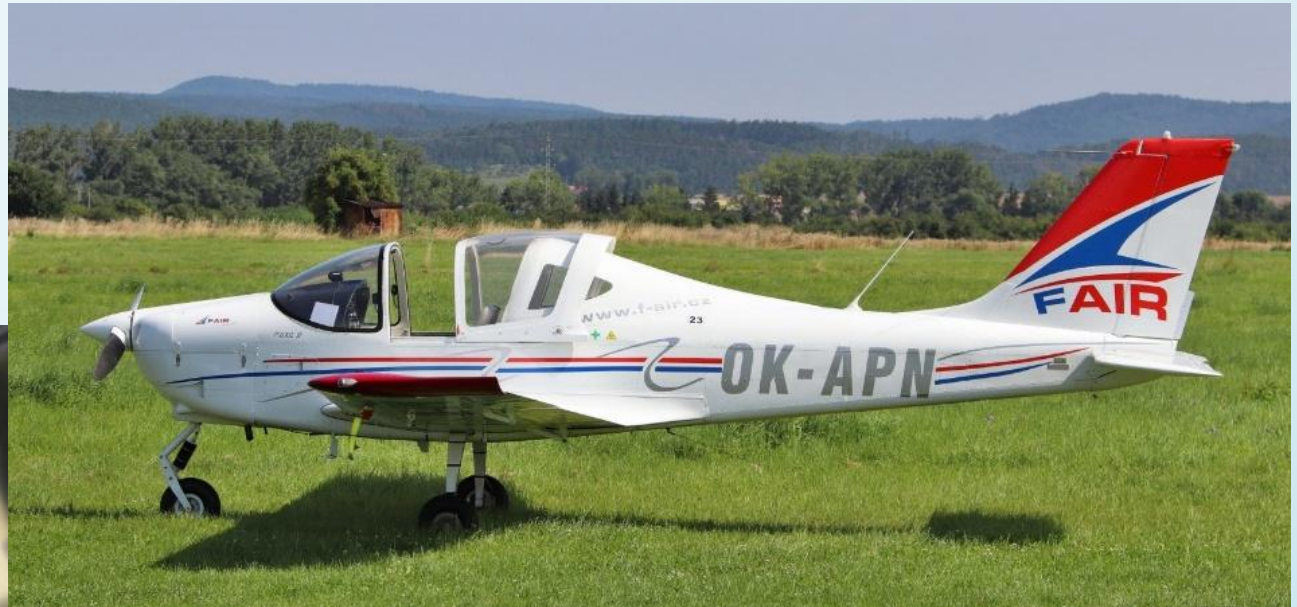
## Vážný incident letounu Tecnam P 2002 JF – pokračování

- Letoun tuzemské ATO se vracel z výcvikového letu z LKCS do LKBE. Přibližně 10 minut po provedení Touch and Go v LKCS pilot zaznamenal první krátkodobý náznak kouře vycházejícího z prostoru řídicí páky.
- Vzhledem k tomu, že se v okolí nacházel lesní porost a zemědělské plochy, pilot usoudil, že se jedná o kouř zvenčí letounu. Kabinu se podařilo během dvou minut vyvětrat a let probíhal dál standardně.
- Závažnější situace nastala v prostoru mezi obcemi Podolí I a Jetětice na východním břehu Vltavy. Tentokrát šlo o trvalý slabý bílý kouř vycházející ze stejného místa za řídicí pákou. Kouř byl výrazně cítit.
- Za této situace pilot ohlásil ATC informaci o kouři v kabině. Nepožadoval vyhlášení nouze.

Zkrat v mikropsínači elektrického ovládání trimu na řídicí páce.

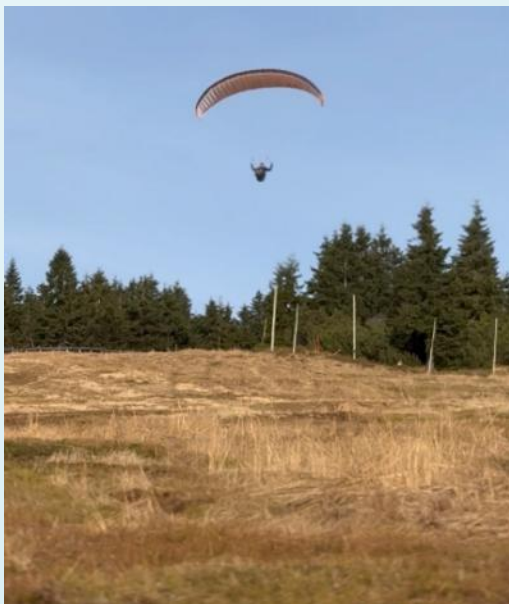
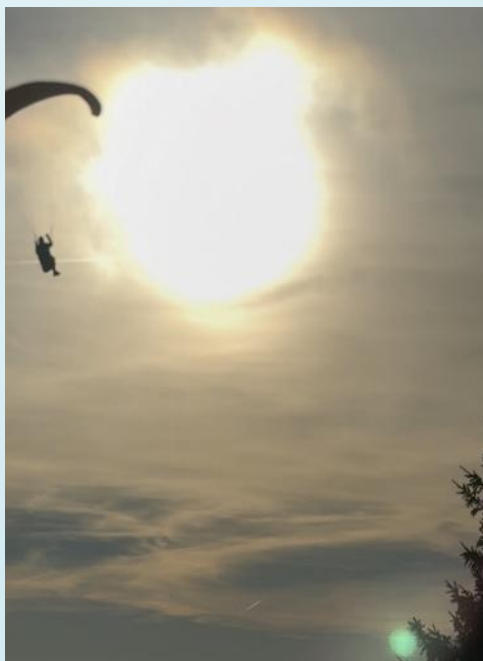
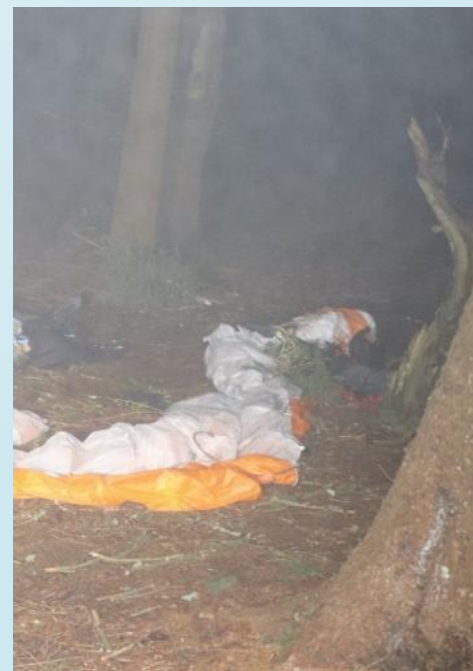
## Letecká nehoda PK TONKA 2 – pokračování

- ➔ Náhodný kolemjdoucí spatřil vrchlík PK v mlze na zemi mezi vzrostlými jehličnatými stromy a telefonicky přivolal pomoc horské služby.
- ➔ Pilot po nárazu do země krátce přežíval a i přes poskytnutou laickou první pomoc a následnou odbornou resuscitaci svým zraněním na místě nehody podlehl.
- ➔ Došlo k malému poškození vrchlíku PK po jeho kontaktu s větvemi stromů.

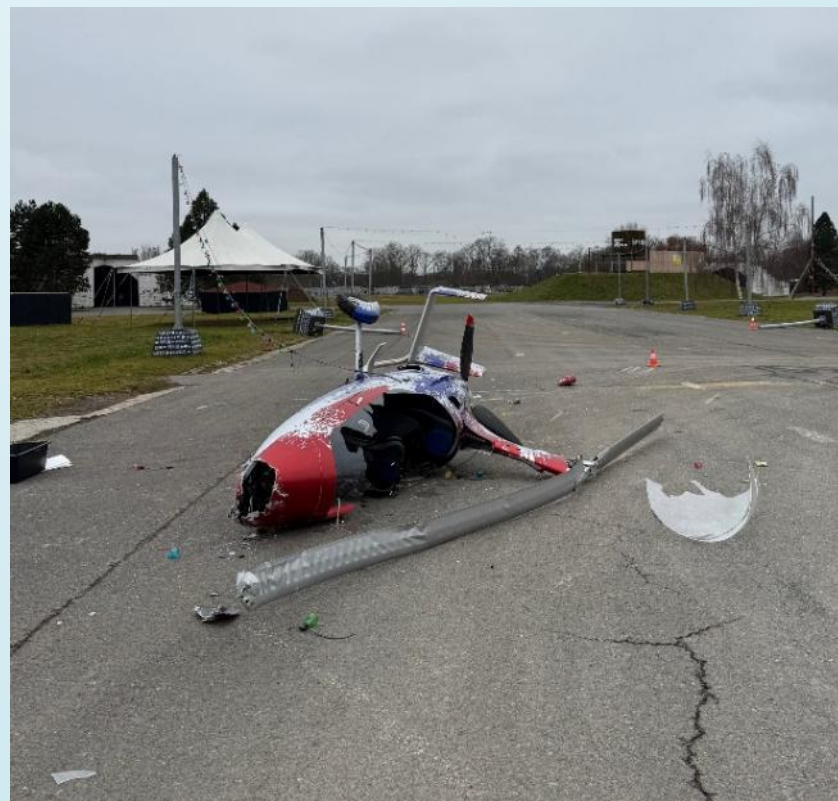
## Letecká nehoda UL vírníku Calidus – pokračování

- UL vírník byl zničen.
- Posádka SLZ utrpěla lehká zranění.
- Vznikla škoda na majetku třetí osoby.
