ÚSTAV PRO ODBORNÉ ZJIŠŤOVÁNÍ
PŘÍČIN LETECKÝCH NEHOD
Beranových 130
199 00 Praha 9-Letňany

CZ-23-1264

ZÁVĚREČNÁ ZPRÁVA

**o odborném zjišťování příčin letecké nehody
motorového závěsného kluzáku Tanarg neo 912S/BioniX²
poznávací značky OK-BZW 01
jižní okraj města Nymburk
ze dne 21. října 2023**

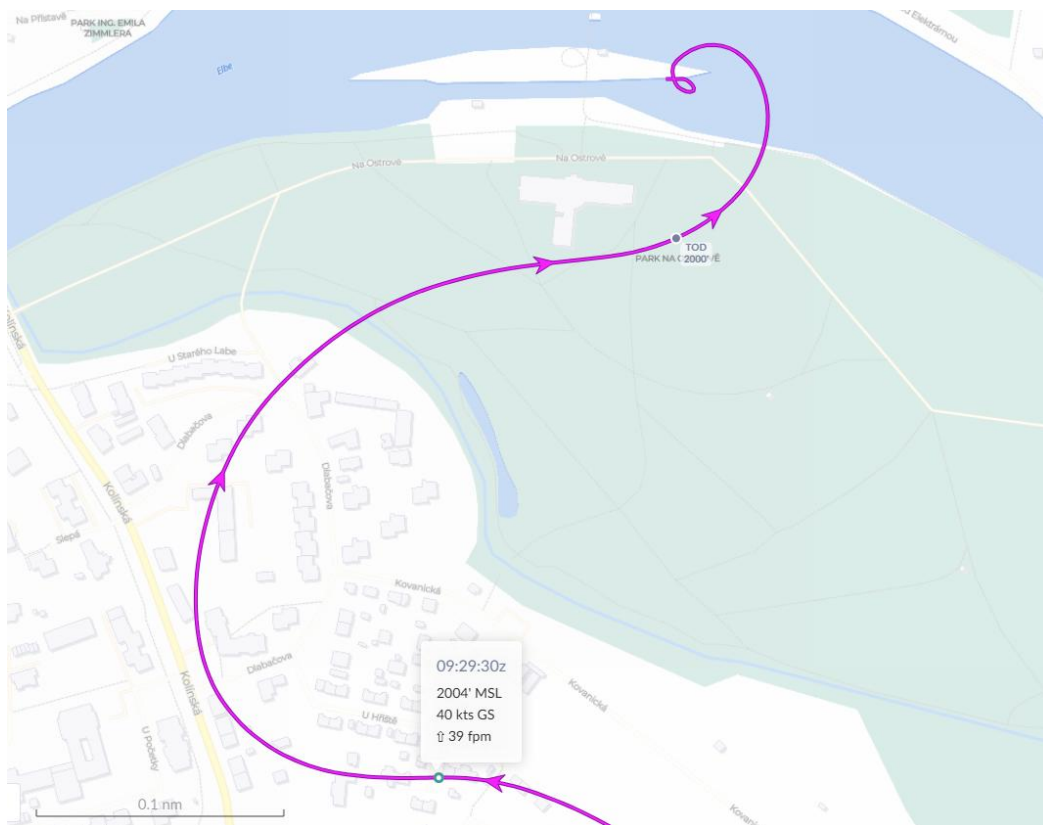
zvanou park Ostrov. Parametry pravotočivé zatáčky jsou uvedeny v tabulce č. 2 a její horizontální průběh je znázorněn na obrázku č. 4.

Obr. č. 4 – Horizontální zobrazení pravotočivé zatáčky v čase od 09:29:30 do 09:29:54

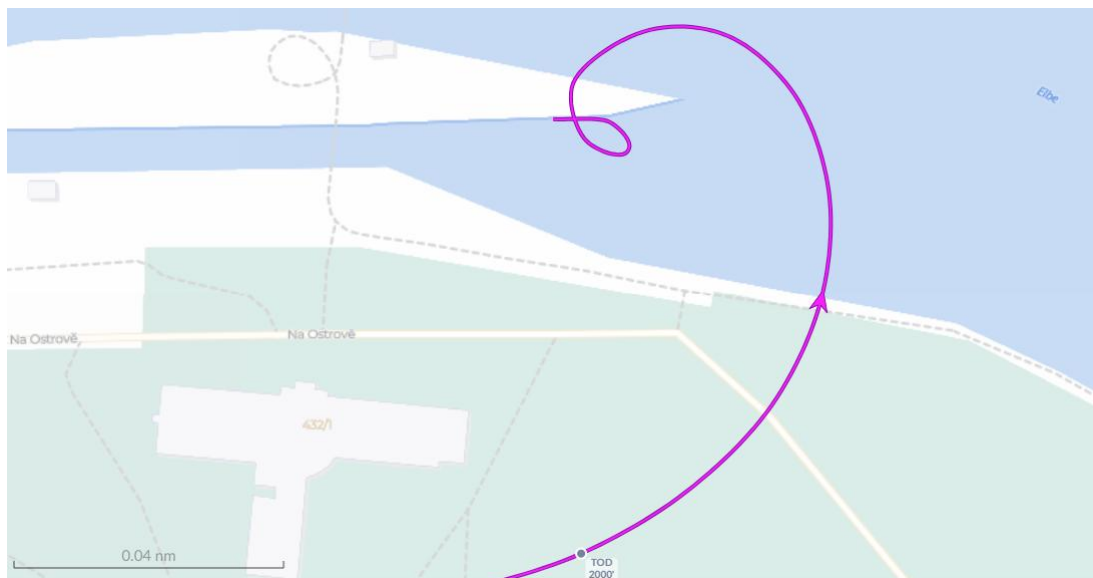
V čase 09:29:55 na ALT 1 988 ft (290 m AGL) MZK plynule přešel do levé zatáčky, která se v čase 09:30:02 změnila v levou strmou spirálu. Parametry levotočivé zatáčky jsou uvedeny v tabulce č. 3 a její horizontální průběh je znázorněn na obrázku č. 5. Záznam končí v čase 09:30:09 ve výšce cca 95 m AGL.

Obr. č. 5 – Horizontální záznam posledních 15 sekund kritického letu v čase od 09:29:55 do 09:30:09

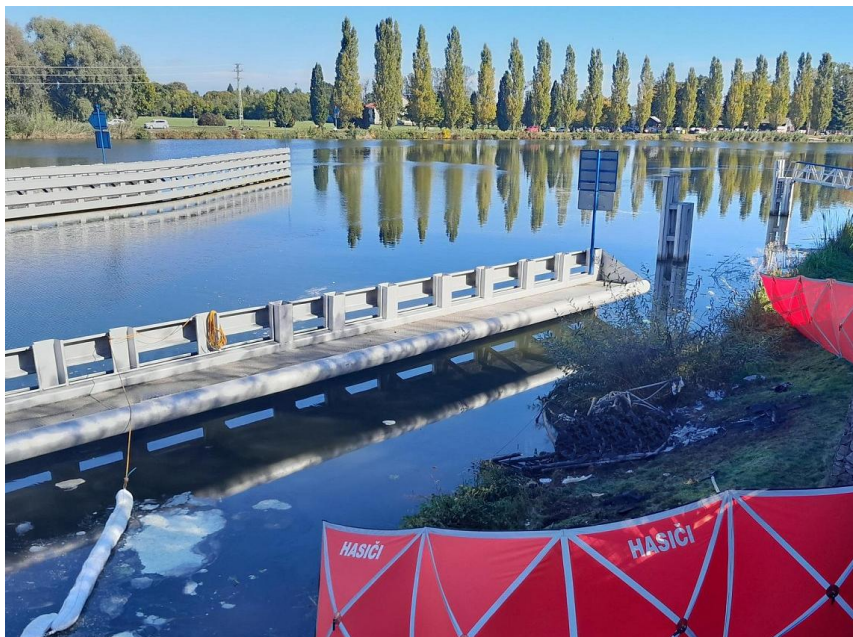
Motorový závěsný kluzák byl nárazem do země a následným požárem zcela zničen.

Obr. č. 6 - Trosky MZK na místě letecké nehody

Motorový závěsný kluzák byl způsobilý letu. Jeho poškození bylo způsobeno nárazem do země pod strmým úhlem s následným přenosem sil do konstrukce křídla a podvozku. Všechny části MZK se nacházely po letecké nehodě v prostoru dopadu. Nebylo prokázáno, že by se některá z jeho částí oddělila ještě před dopadem na zem. Záznam ze záběru kamery prokázal, že za letu nedošlo k destrukci křídla, která by znemožnila jeho pilotáž. Ze záběru je však patrné, že sklon a náklon křídla v kritické fázi letu významně převyšoval hodnotu omezení uvedených v letové příručce. Všechna poškození křídla, jeho nosných a řídicích prvků a podvozku odpovídala tomu, že vznikla nárazem do země a následným devastujícím požárem. Při odborném ohledání trosk MZK na specializovaném pracovišti

ÚZPLN nebyla zjištěna technická závada, která by měla příčinnou souvislost s nehodou. Expertíza motoru nepotvrdila žádnou mechanickou závadu.

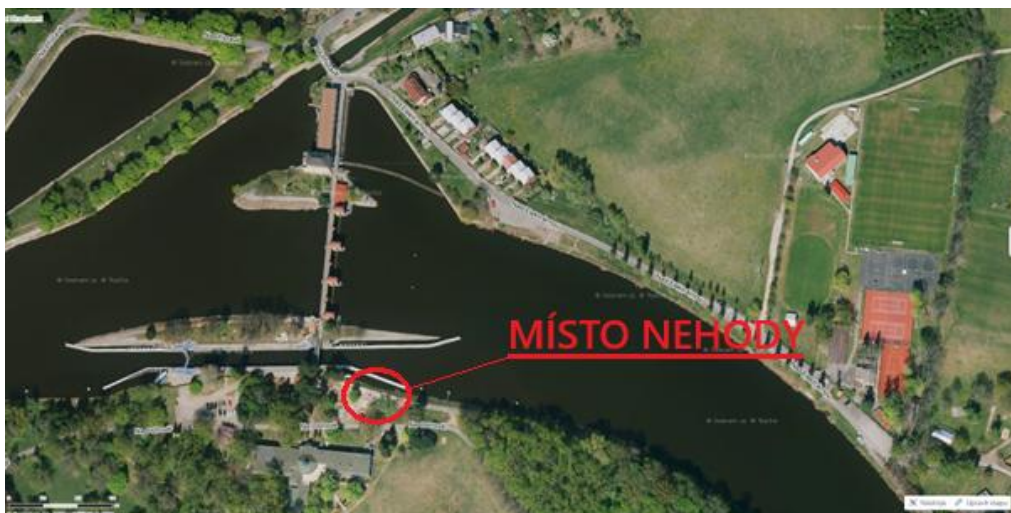
Obr. č. 12 – Místo letecké nehody

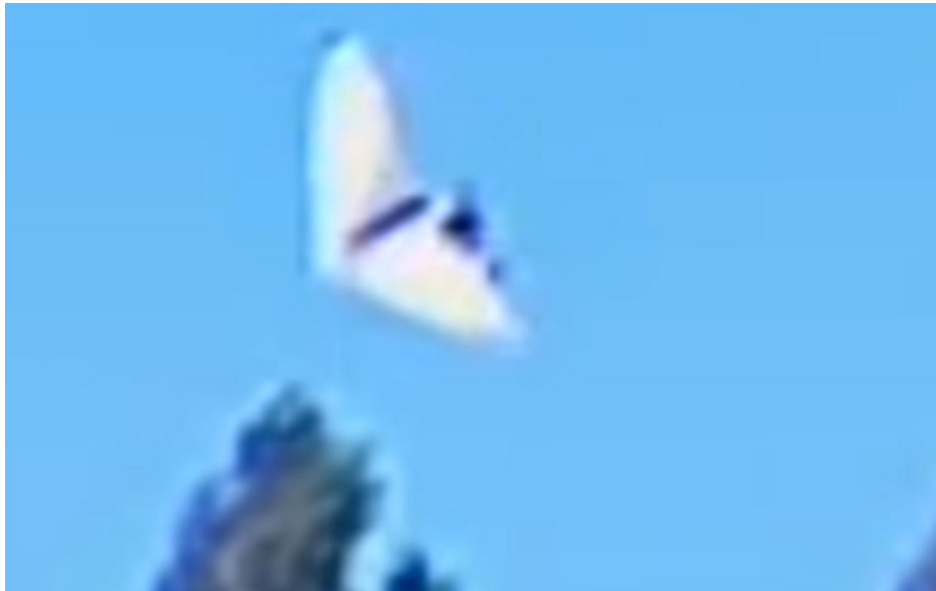
Obr. č. 13 – MZK krátce před dopadem ve výšce vzrostlých topolů v ulici Nad Elektrárnou

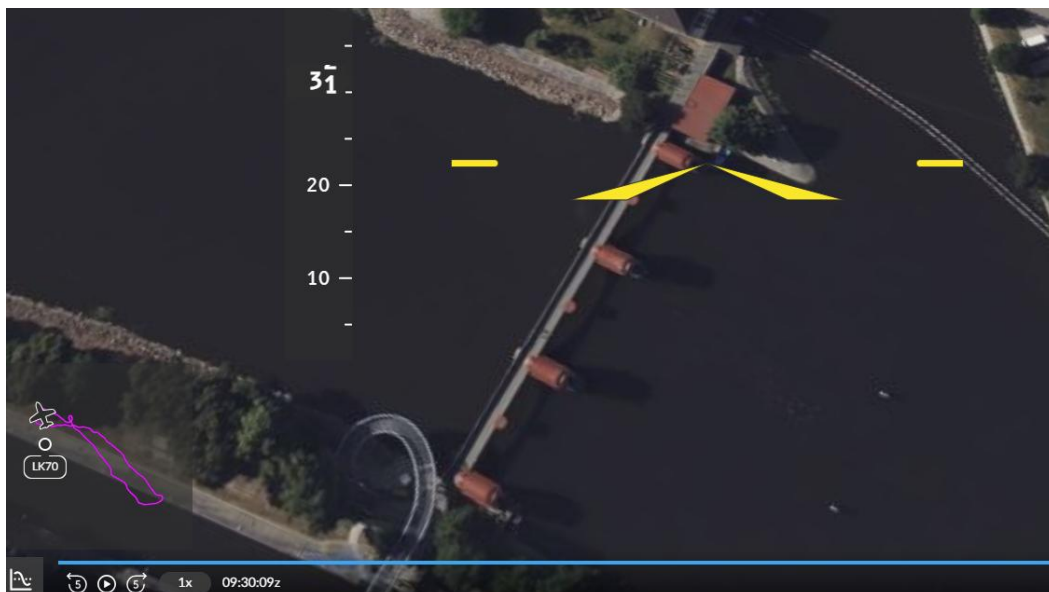
Z výše uvedených poznatků dospěla komise k závěrům, že pilot pravděpodobně mohl řešit v průběhu levotočivé zatáčky nějaký problém s pohonnou jednotkou a nezvládnul přechod na bezmotorový klouzavý let.

Anebo při ztrátě výkonu a následně rychlosti v levotočivé zatáčce razantně přitáhl hrazdu k sobě, aby získal potřebnou rychlost pro klouzavý let. Cestující mohl být touto situací natolik překvapen, že se mohl instinktivně chytit madel zdvojeného řízení, čímž prakticky znemožnil pilotovi pilotáž MZK. Tuto nebezpečnou situaci potvrdili komisi i někteří zkušení instruktoři MZK, kterým při výcviku někteří žáci pevně uchopili hrazdu a v této pozici doslova „zamrzli“. Situace omezující pilotovi plnohodnotně ovládat MZK byla nasimulována během zkušebního letu.

Obr. č. 14 – Simulace pohledu do prostoru dopadu MZK z výšky cca 95 m AGL z dat chytrých hodinek
