ÚSTAV PRO ODBORNÉ ZJIŠŤOVÁNÍ  
PŘÍČIN LETECKÝCH NEHOD  
Beranových 130  
199 00 Praha 9 - Letňany

CZ-23-0319

# ZÁVĚREČNÁ ZPRÁVA

**o odborném zjišťování příčin letecké nehody  
kluzáku L 23 SUPER-BLANÍK  
poznávací značky OK-4212  
cca 1,6 km od THR RWY 15 LKSZ  
dne 13. května 2023**

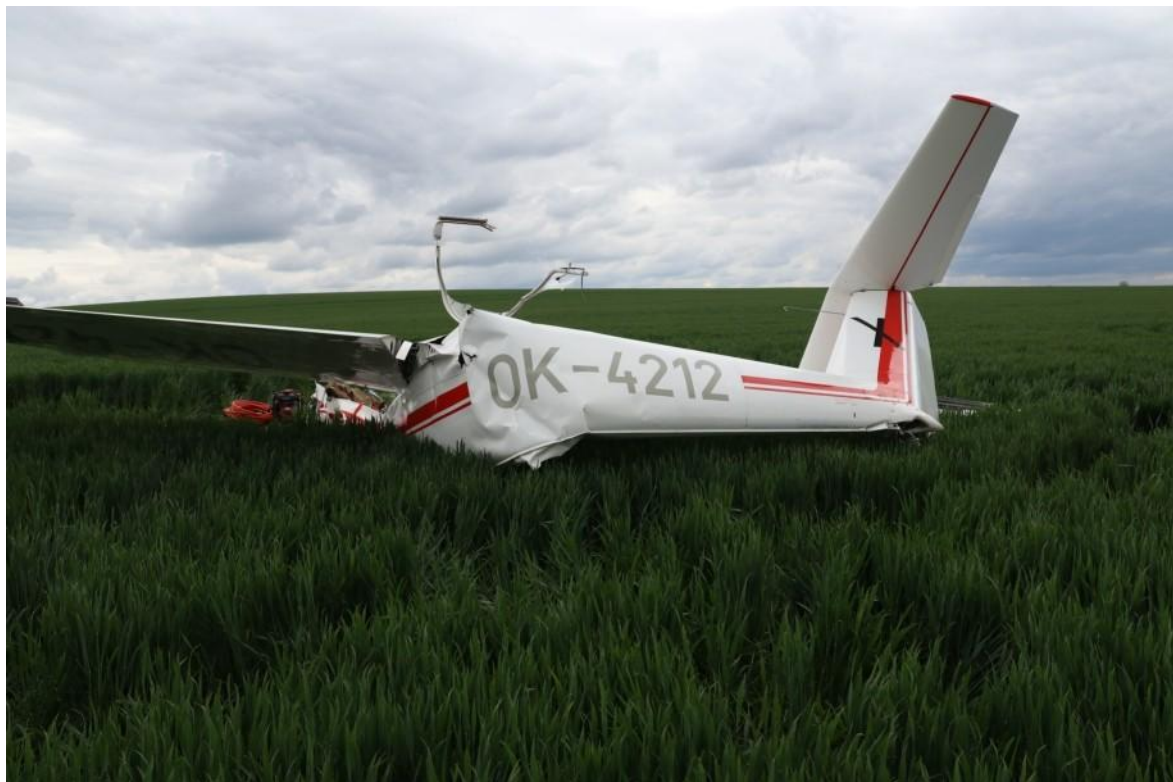
Obr. 4 – Místo letecké nehody

dopadu kluzáku byla 223 m. Kabina trupu kluzáku byla ve své přední polovině silně zdeformována. Rám kabiny byl na několika místech kolmo roztržen. Obě přístrojové desky byly vytrženy z uložení. Přední řídicí páka byla vytržena z uchycení kulisy můstku řízení. Řídicí páka pilota nesla stopu prolisu způsobenou silami, které vznikly zdeformováním kabiny, respektive protipohybem krytu nad přední palubní deskou. Řídicí páka v kulise můstku řízení instruktora nebyla přenosem sil v konstrukci kabiny poškozena. Kryt posádky byl nalezen v blízkosti trupu kluzáku a byl roztržštěn. Trup kluzáku byl zlomen za kabinou v cca polovině své délky vlivem setrvačných sil pravotočivé vývrtky v době nárazu. Čepy byly vsunuty v každém oku hlavního závěsu u obou polovin křídel a byly zajištěny. Konce táhel byly spojeny s křídélky a vzdušnými brzdami. Směrové kormidlo bylo spojeno přes kulisu s táhlem řízení. Výškové kormidlo bylo spojeno s prvky řízení. Spoje řízení mezi trupem a křídlem nebyly rozpojeny.

Potah pravé poloviny křídla byl od náběžné hrany v místě konce brzdící klapky roztržen, respektive roznýtován v důsledku nárazu. Brzdící klapky nebyly zasunuty a zajištěny. Levá polovina křídla byla zlomena v rovině kolmé, v cca polovině své délky za koncem brzdící klapky. Zadní přístrojová deska byla nalezena mimo kabinu kluzáku a nesla rychloměr, výškoměr, relativní sklonoměr a kompas. Variometr byl vytržen z uchycení přístrojové desky. Ukazatel rychlosti předního rychloměru byl na hodnotě  $180 \text{ km} \cdot \text{h}^{-1}$ . Ukazatel rychlosti na rychloměru instruktora ze zadní palubní desky byl na hodnotě  $0 \text{ km} \cdot \text{h}^{-1}$ . Přední barometrický výškoměr ukazoval hodnotu QNH 1021 hPa. Zadní barometrický výškoměr ukazoval hodnotu 997 hPa, přičemž obě ručky výškoměru byly shodně na hodnotě 0. Byly zkontrolovány upínací pásy a změřena jejich délka nastavení pro bezpečné upoutání posádky.

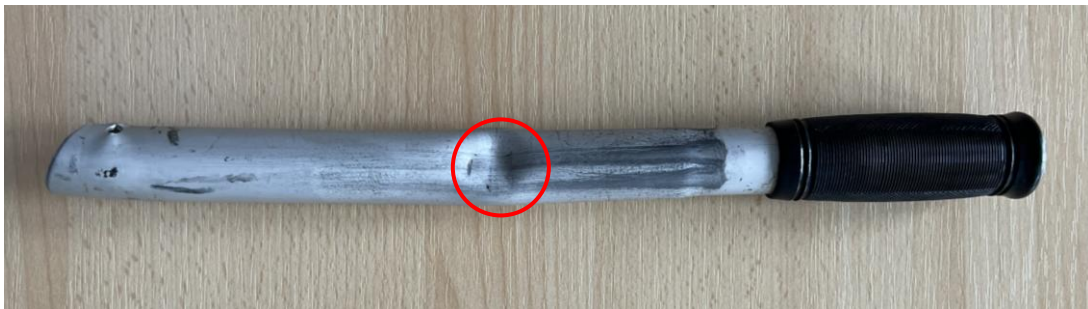
Obr. 5 – Prolis způsobený radiálními silami

Ovalita otvorů pro uchycení řídicí páky v materiálu kulisy můstku řízení a podélné stopy na jejím povrchu svědčí o tom, že řídicí páka byla v době nárazu namáhána radiálními a axiálními silami.

Bylo provedeno podrobné ohledání stop na řídící páce z předního prostoru kabiny ve schválené servisní organizaci. Po provedené kontrole volnosti kulisy řízení byly ve spolupráci s experty typu zhodnoceny možnosti blokování řízení. Nebyly nalezeny žádné stopy vrypů ani otěru, které by potvrdily vklínění např. uvolněného šroubu. Výsledný rozbor provedené kontroly prvků řízení a můstku kulisy řízení odporuje domněnce, byť jen po určitou dobu zablokovaného řízení v zadní krajní poloze. Kryt nad přední palubní deskou působil během nárazu kluzáku do země kolmo na řídící páku a způsobil prolis do kruhového profilu materiálu. Axiální a radiální síly způsobily vylomení řídící páky z uložení kulisy můstku řízení. Mechanismus vylomení byl důsledkem pohybu materiálu přístrojové desky kabiny během čelního nárazu kluzáku do země silami směřující v ose trupu zleva zepředu. O značném namáhání řídící páky během mechanismu vylomení svědčí vznik ovality otvorů pro uchycení řídící páky v materiálu kulisy můstku řízení.
