CZ-09-185

ZÁVĚREČNÁ ZPRÁVA

**o odborném zjišťování příčin letecké nehody
letounu Bellanca 7 GCBC, pozn. značky D-EGPC,
dne 4. 6. 2009
na letišti České Budějovice.**

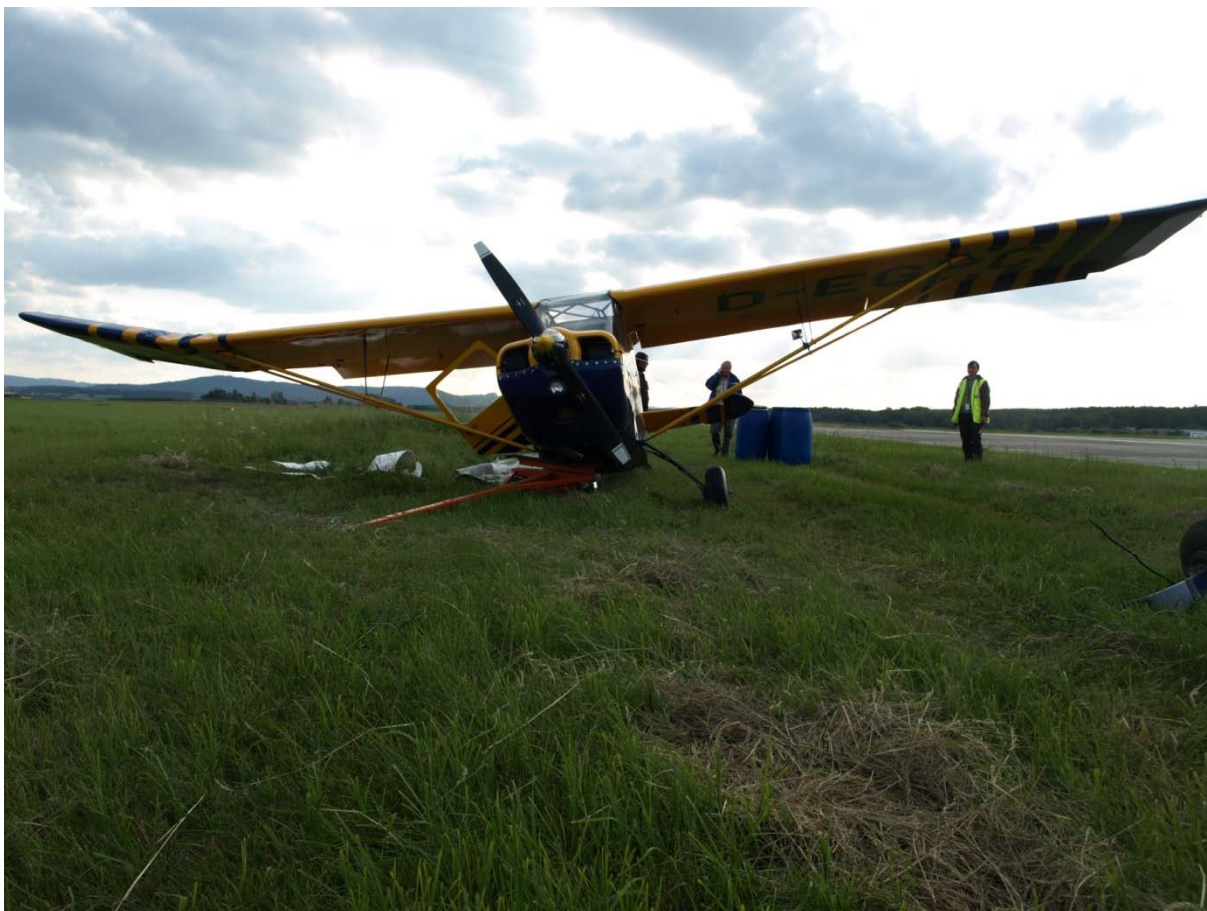
Hned po druhém doteku se zemí se letoun začal stáčet k levému okraji RWY. Vyosení letounu se v průběhu jeho dojezdu neustále zvětšovalo doleva. Ze stop, které zanechaly pneumatiky kol je zřejmé, že letoun vybočil tak, že stopa ostruhového kola byla vně stopy pneumatiky kola pravého podvozku a byla směrově rozkmitaná. Při opuštění RWY před letounu směřovala do kurzu cca opačnému přistání. První dotek s nezpevněnou plochou při výjezdu z RWY byl pravým podvozkem, který se při tomto pohybu vylomil. Následně se letoun „opřel“ o pravé křídlo a potom dopadl na zem na levý podvozek, ostruhové kolo a trup.

Konečná poloha letounu byla cca 10 m od levého okraje RWY 27, cca 300 m od THR RWY 27. Letoun zůstal stát ve směru cca opačném přistání.

Pohled souběžně s RWY 27.

Viditelně poškozena pravá polovina křídla, vylomena pravá podvozková noha, poškozena spodní část trupu.
