CZ-11-182

ZÁVĚREČNÁ ZPRÁVA

**o odborném zjišťování příčin letecké nehody
motorového závěsného kluzáku dne 11. 6. 2011
NW obce Syrovice (Brno – venkov).**

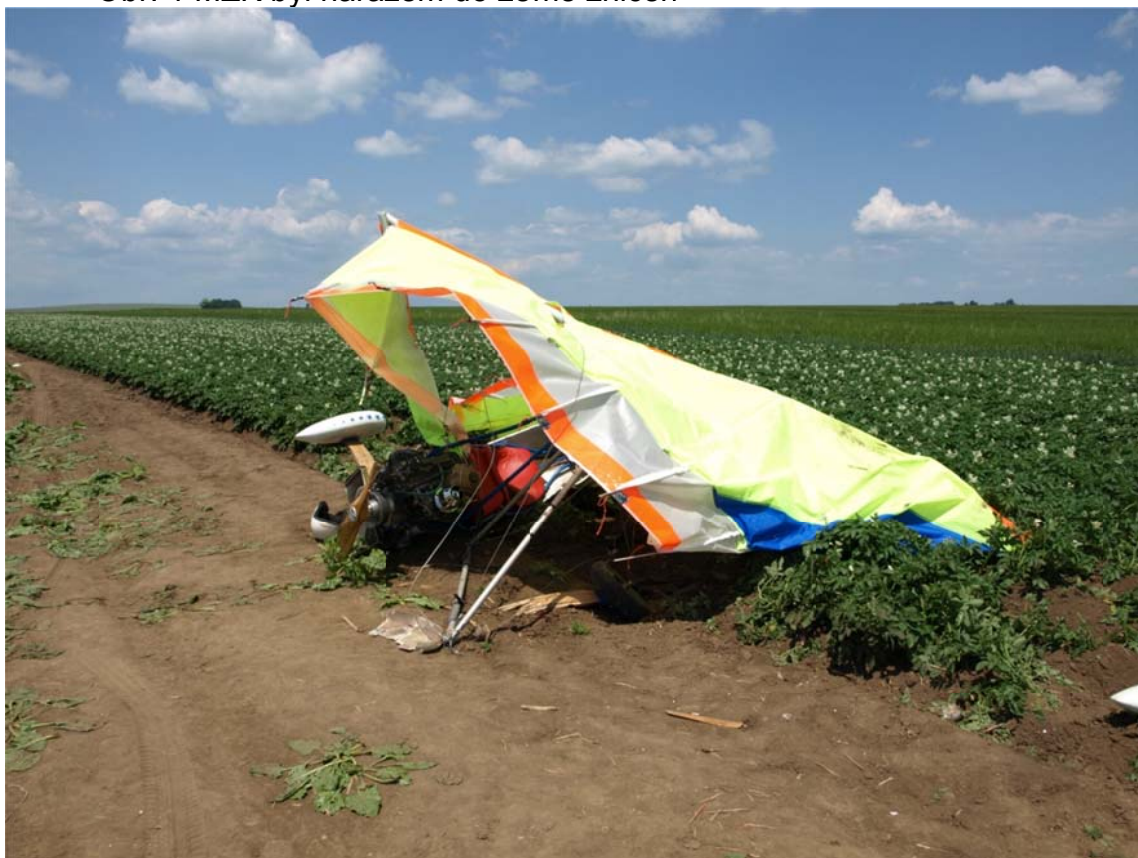
Obr. 1 MZK byl nárazem do země zničen

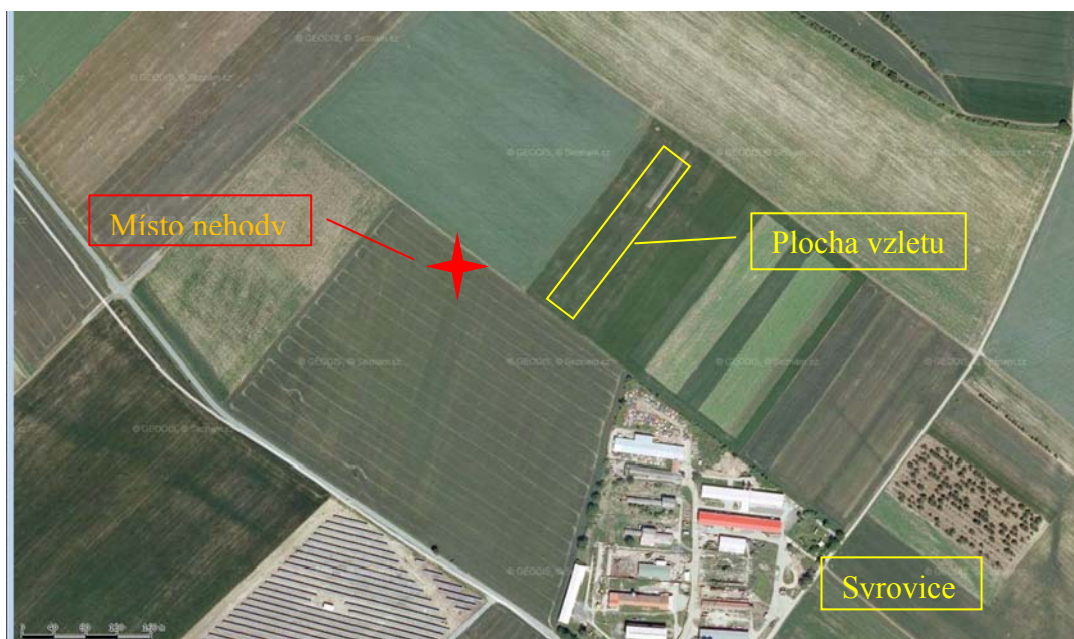
Stopy po dopadu odpovídaly popisu svědecké výpovědi. MZK dopadl ve strmém úhlu v pravém náklonu v kurzu cca 010°.

Obr. 2 Plocha vzletu a místo nehody

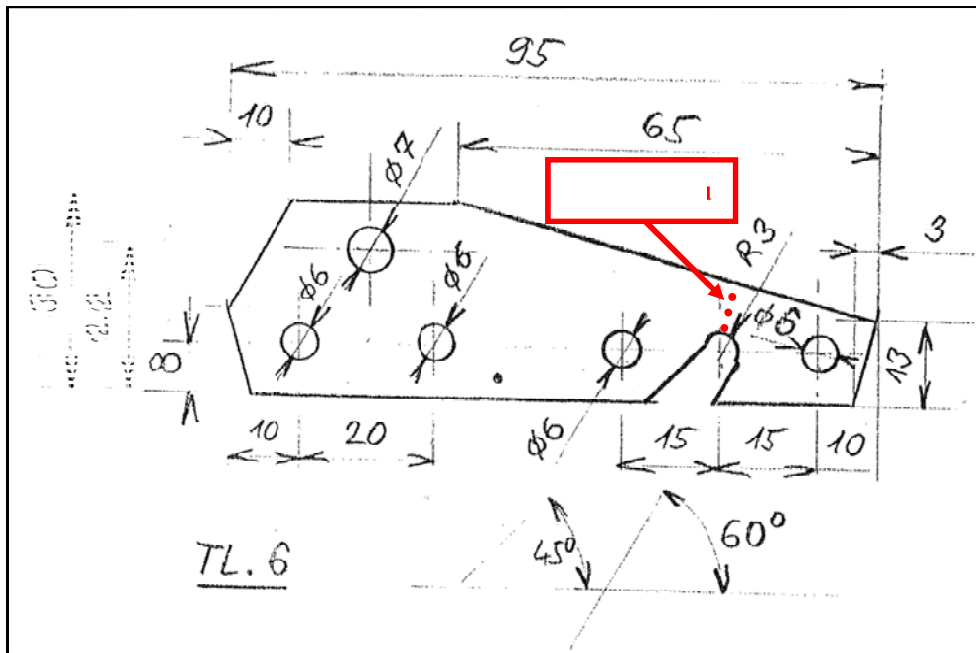
Při technické prohlídce na místě LN bylo členy komise zjištěno, že v plechovém kování na zadním konci kýlové trubky není zaklesnut a čepem zajištěn napínák příčnicku, jak by v letovém stavu měl být. Při prohlídce napínáku bylo dále zjištěno, že došlo k jeho lomu tam, kde je průřez zúžený v místě výřezu ve tvaru háku, kterým se napínák příčnicku zaklesne při montáži křídla za čep kování na kýlu.

Obr. 3 Napínák příčnicku

LAA vydala závazný technický bulletin pro majitele MZK s nosnou plochou typu MW 155.

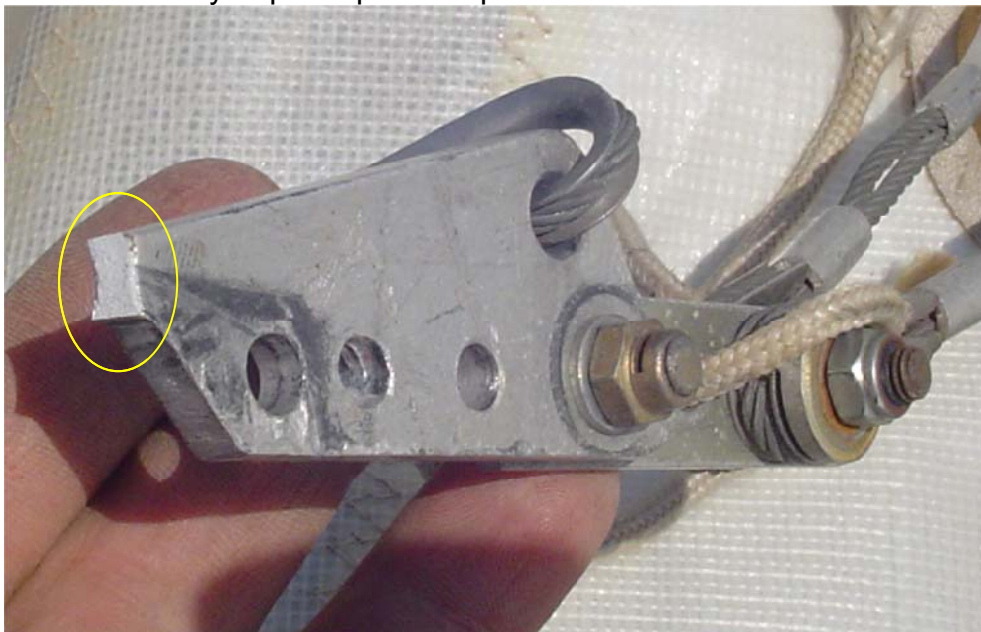
Obr. 4 Ulomený napínák příčnicku po LN

- Během vzletu MZK, při zatížení konstrukce, došlo k ulomení napínáku příčnicku držícího za výřez v napínáku, následně k uvolnění napnutého příčnicku a tím ke změně tvaru a vlastnosti nosné plochy. Toto nutně vedlo ke ztrátě říditelnosti a pádu MZK.

Jednoznačnou příčinou letecké nehody bylo nesprávné upevnění napínáku příčnicku nosné plochy MZK.

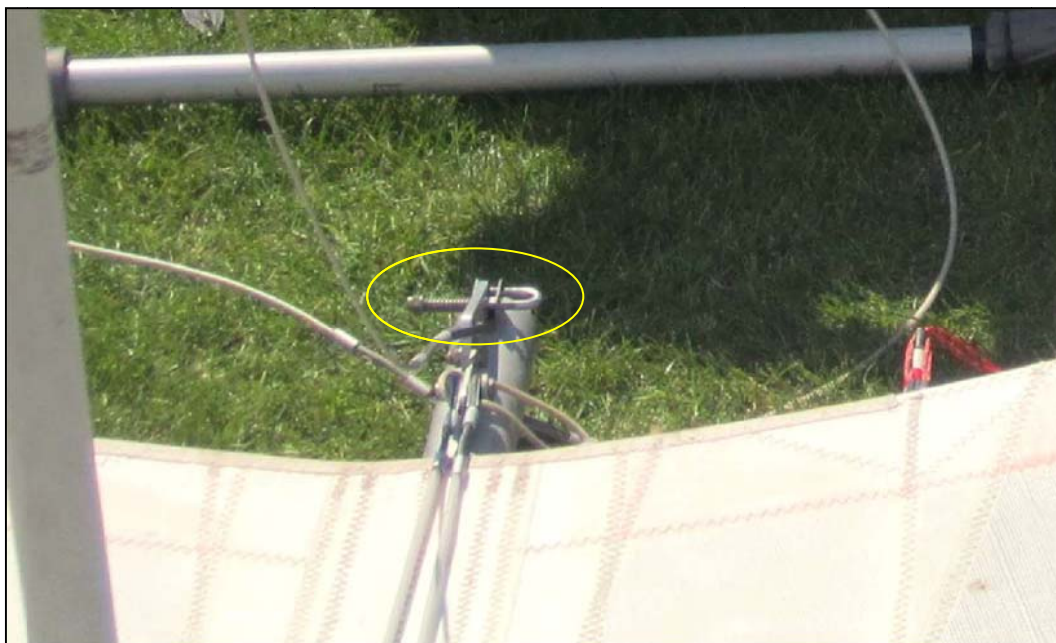
- Nebyl registrován u LAA.
- Nebyl vystaven technický průkaz.
- Při kritickém letu nebyla překročena maximální letová hmotnost MZK.
- Komise v průběhu prohlídky MZK na místě LN získala důkazy, které potvrzují, že při montáži nosné plochy havarovaného MZK před letem nebyl napínák příčnicku správně upevněn.
- Na fotografii MZK, pořízené po jeho sestavení v Syrovicích po 1. 5. 2011, je vidět nesprávné upevnění napínáku příčnicku.
