CZ-16-364

ZÁVĚREČNÁ ZPRÁVA

**o odborném zjišťování příčin vážného incidentu
letadla C-172, pozn. zn. OK-IKQ s letadly v aerovleku
Z-226 pozn. značky OK-KNX a L-23 pozn. značky OK-0239
na LKBE dne 4.6. 2016**

Praha
Říjen 2016

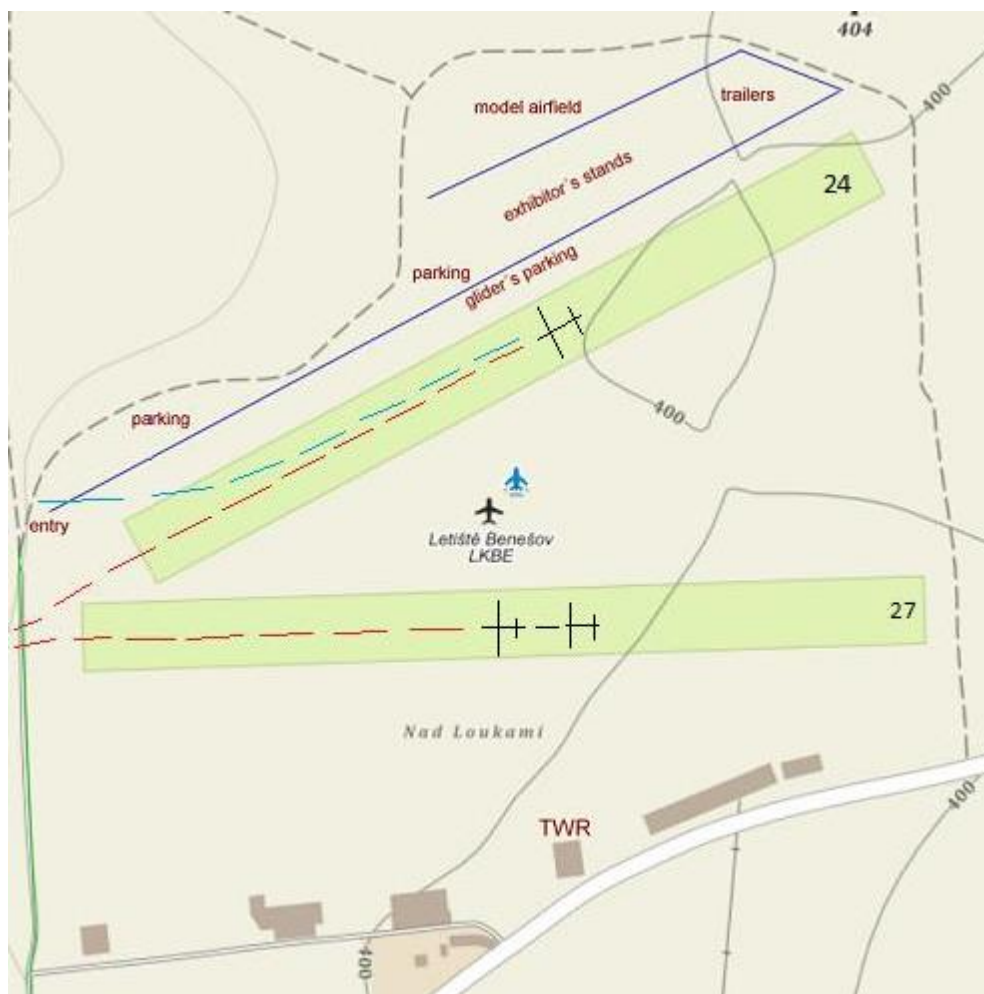
Obr. 1 : Náčrt situace popsany dispečerem Bene RADIO

Na obrázku je znázorněná situace sblížení z mého pohledu na věži. Letadla jsou nakreslená na mapě v době, kdy se „odlepovala“ od země. V době, kdy probíhal start, tak vlečná byla rozhodně více vpředu a C-172 byla přibližně na stejné úrovni jako Blaník v aerovleku.

Situace skončila tak, že z mého pohledu z věže, aerovlek uhnul mírně vlevo a C-172 byla níže u aerovleku (možná i dokonce přímo pod aerovlekiem ve velmi malé výšce) a poté zatočila vpravo.

Nemám pilotní licenci na motorová letadla (pouze bezmotorová) a tudíž nevím, zda pilot C-172 mohl tuto situaci řešit tak, jak jsem jí znázornil modrou barvou na mapě. Červená barva znázorňuje skutečnou trajektorii letů. Modrá barva znázorňuje, jak by, podle mého názoru, mohlo letadlo BemoAiru včas a bezpečně řešit situaci. Za posledního půl roku, co pracuji na věži, to bylo velice nestandardní touch and go.
