Porada k rozboru bezpečnosti za 2. čtvrtletí 2017

Rozbor bezpečnosti za 2. čtvrtletí 2017

Vybrané ukazatele – 2. čtvrtletí 2017

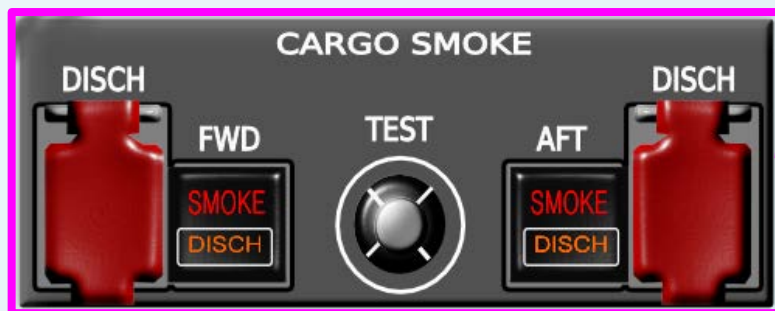
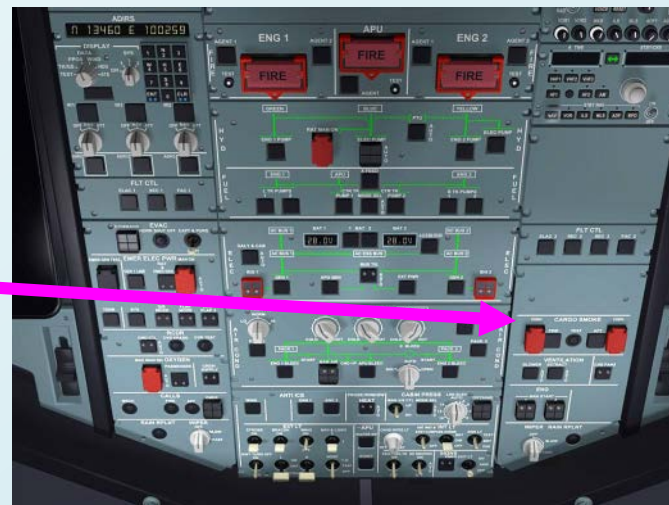
Incident A 320-200 - pokračování

Stropní panel v kabině posádky

- Signálu „Místní pohotovost“ byl ukončen v 16:54 a následně byl letoun přetažen na stání č. 57.
- Při šetření byla zjištěna závada v systému signalizace dýmu v nákladových prostorech na panelu signalizace systému.

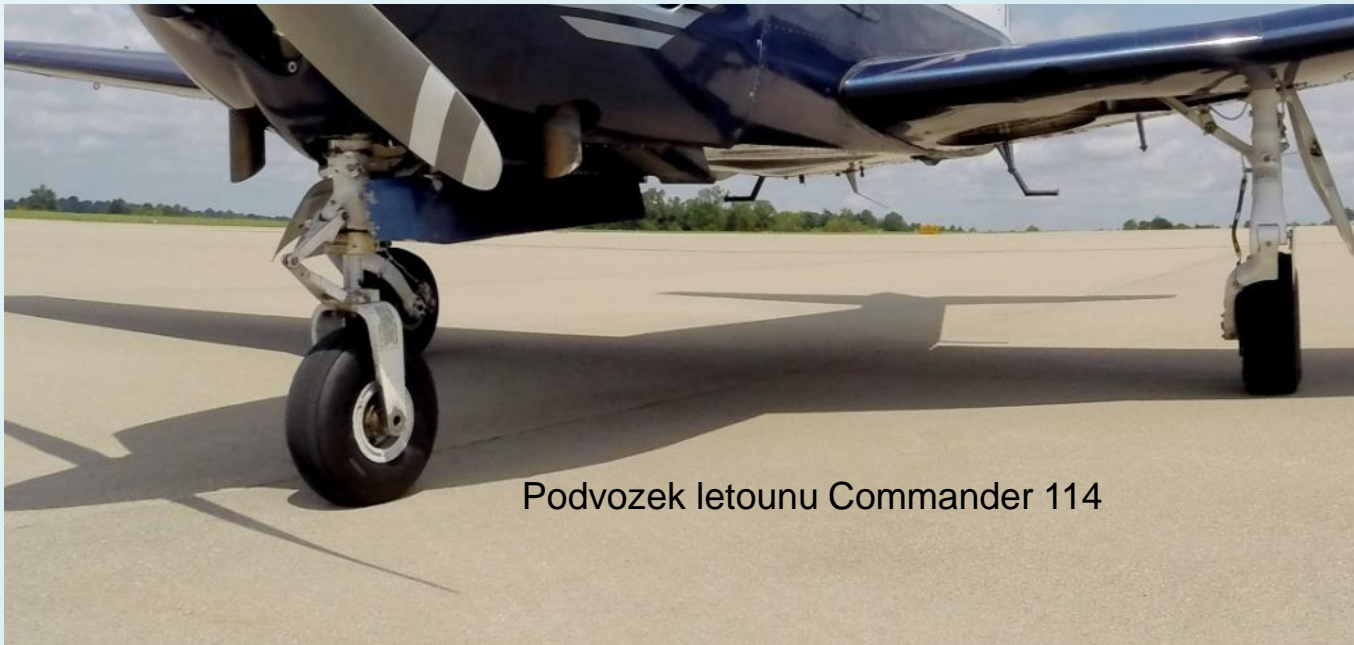
- Následně pilot ohlásil, že má podvozek vysunut a zajištěn, a místo do Šumperku pokračuje do Jihlavy, kde bez problémů přistál.
- Servisní organizací byla zjištěna závada řídicí jednotky hydraulického ovládání podvozku. Jednotka byla vyměněna.

Podvozek letounu Commander 114

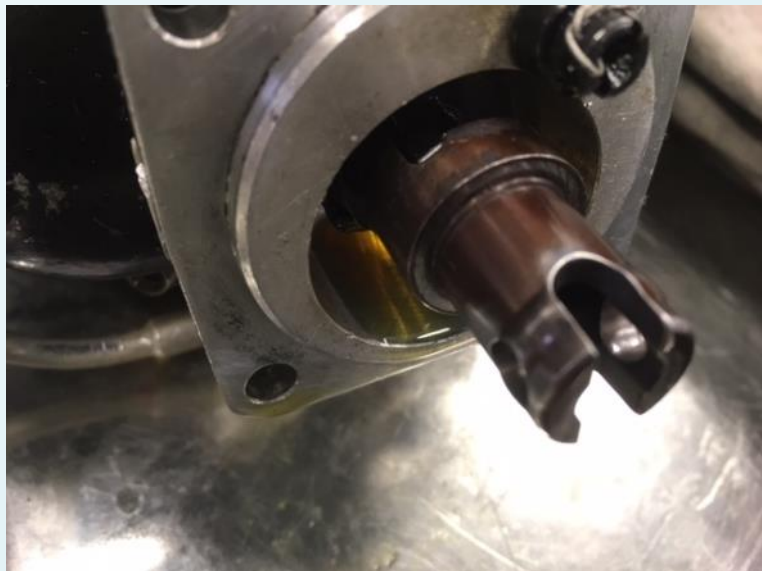
- Při provádění aerovleku kluzáku došlo ve výšce 3000 ft nad zemí cca 2 km od letiště k vysazení motoru.
- Pilot oznámil snížení výkonu motoru, přerušení vleku a klesání na RWY 21L LKKU, kde přistál bez zranění a poškození letounu.
- K vysazení pohonné jednotky došlo z důvodu nečinnosti vstřikovacího čerpadla.
- Poruchu způsobilo vypadnutí kolíku unašeče náhonu vstřikovacího čerpadla z vačkové hřídele v důsledku opotřebení otvoru v unašeči a ztráty funkce pojištění zadůlčikováním.

Unašeč náhonu vstřikovacího čerpadla a vypadlý kolík

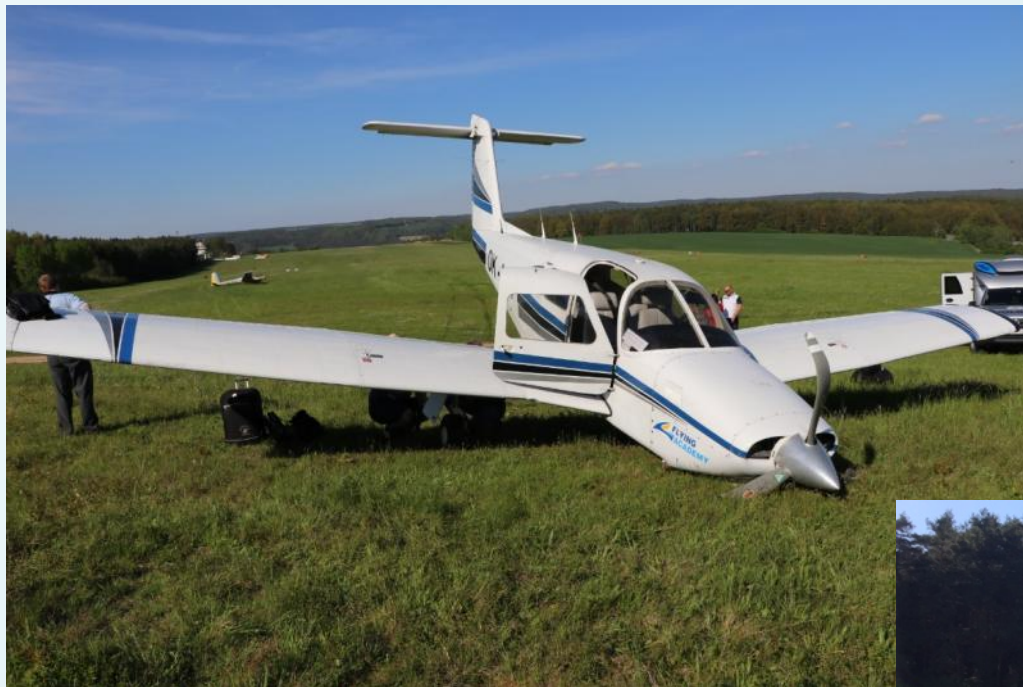
- ➔ Během IFR letu z LKTB (Brno) do LKKV (Karlovy Vary) pilot ohlásil potíže s motorem a žádal přechod na VFR a nouzové přistání na LKPS. Pilot reagoval na pokles otáček a tahu motoru za letu.
- ➔ Nezvládl však manévr bezpečnostního přistání na LKPS a tvrdě dosedl na vysoké rychlosti.
- ➔ Podle svědka dosedl až na konci RWY 21, kde vyjel za konec dráhy do svažitého travnatého terénu.
- ➔ Žádná ze čtyř osob na palubě nebyla zraněna, ale došlo k poškození předového podvozku a vrtule.
- ➔ Při kontrole magnet bylo zjištěno přidření ložiska pravého magnetu a vylomení 3 zubů rozvodového kola magnetu. Motor bude odeslán organizaci údržby k ověření funkce palivového čerpadla.

Stav letounu po vyjetí za konec RWY 21 LKPS

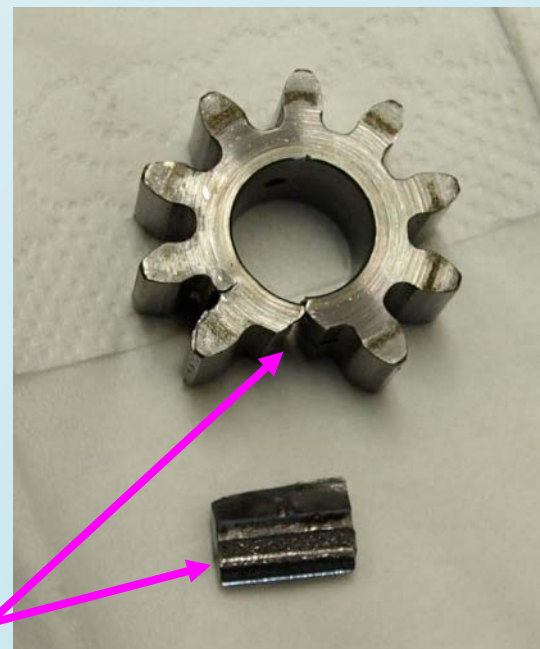
- ➔ Při aerovleku kluzáku došlo ve výšce cca 150 metrů k náhlému vysazení motoru. Pilot kluzáku se vypnul a přistál bez poškození.
- ➔ Pilot Z 226 provedl nouzové přistání kolmo na dráhu a zastavil na letištní ploše cca 5 metrů před dráhou bez poškození letadla.
- ➔ Stav oleje po přistání byl 5 litrů. Pilot uvedl, že stav oleje před započítáním letu k aerovleku byl 9 litrů.
- ➔ Motor byl aktuálně před plánovaným termínem GO.
- ➔ Při demontáži motoru bylo zjištěno poškození ozubeného kola vratného olejového čerpadla ve vačkové skříní.

Ulomený zub a prasklé ozubené kolo
vratného olejového čerpadla

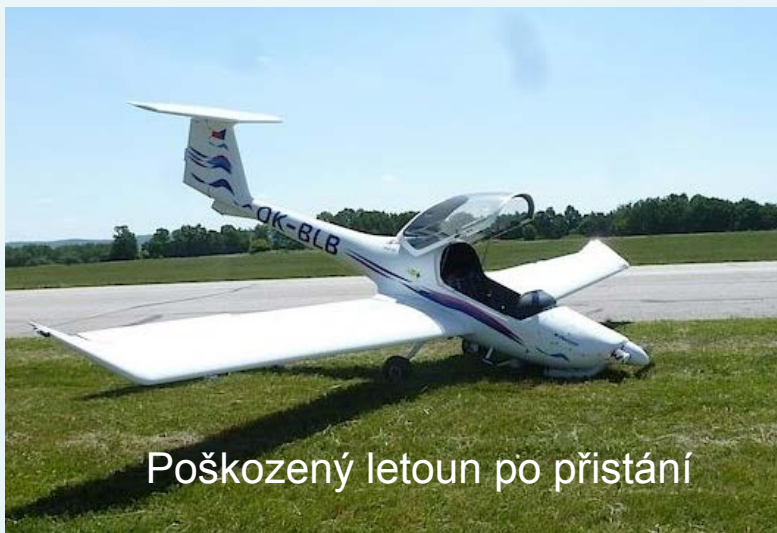
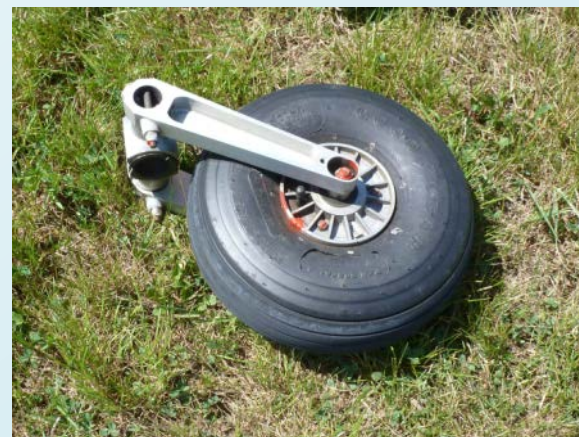
Letecká nehoda DA 20-A1 - pokračování

- ➔ Pilot po spuštění motoru pojížděl po zpevněné TWY a RWY na práh RWY 24R. Zde se otočil a provedl vzlet do prostoru.
- ➔ V průběhu pohybu letounu se ulomil konec šroubu na noze předového podvozku, který zajišťuje sestavu vidlice kola.
- ➔ Po odpoutání se vidlice i s kolem uvolnila z nohy, aniž o tom pilot věděl.
- ➔ Po ukončení letu v prostoru pilot provedl normální přiblížení na přistání a dosedl na hlavní podvozek. V dojezdu, při poklesu rychlosti a předě uslyšel kovový drnčivý zvuk.
- ➔ Využil zbývající rychlost, přitažením řídicí páky nadzvednul před a snažil se vybočit do trávy.
- ➔ Příčinou lomu šroubu spoje nohy a sestavy vidlice předového kola bylo únavové tvárné porušení s pomalým rozvojem.

Detail lomu šroubu a šíření poruchy

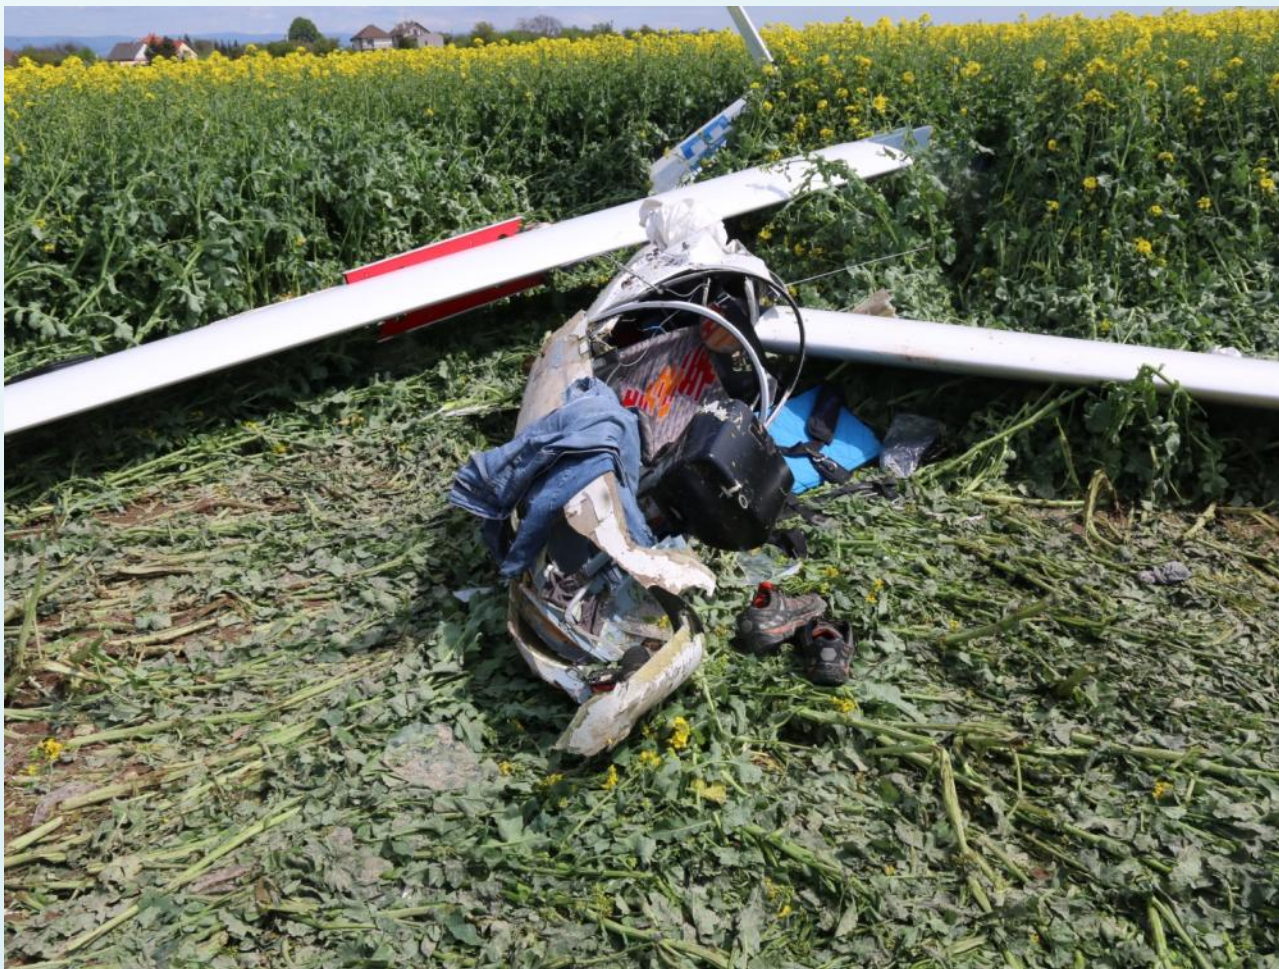
- Pilot prováděl po aerovleku let v prostoru letiště Jaroměř.
- Po vypnutí v poloze po větru se pilot zařadil do okruhu pro přistání na RWY 14.
- Po čtvrté zatáčce, ve fázi přiblížení pro přistání, se rozhodl skluzem upravit rozpočet na přistání do omezeného prostoru.
- Při opravě směru letu ve skluzu náhle došlo k pádu po křídle do vývrtky.
- Kluzák narazil předí do měkkého povrchu pole se vzrostlou řepkou cca 268 m před THR RWY 14. Nárazem byl kluzák zničen.
- Pilot utrpěl těžké zranění a byl převezen do nemocnice.
- Příčinou byla chybná koordinace provedení skluzu ve fázi přiblížení na přistání a v důsledku toho ztráta rychlosti a pád do vývrtky.
- Závěrečná zpráva je zveřejněna na www.uzpln.cz

Zničený kluzák VSO 10 na místě nárazu do země

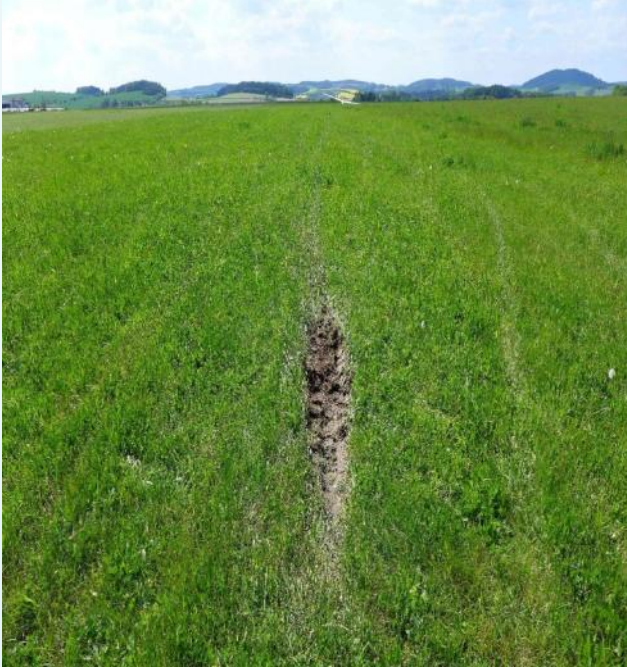
Místo nárazu kluzáku na RWY 27

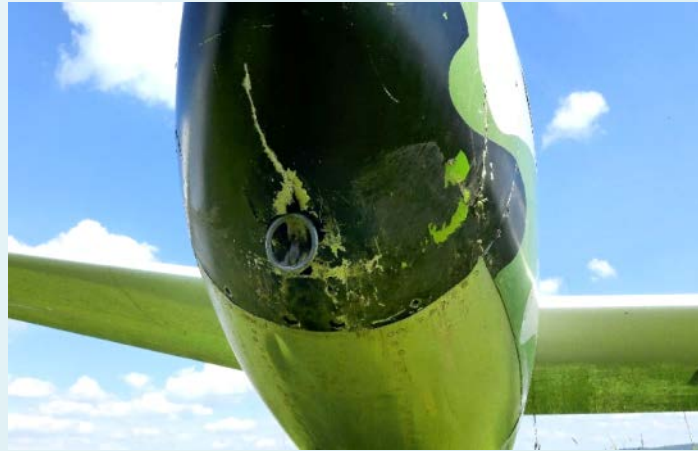
- Pilot prováděl výcvik v opravě vadných přistání úloha I/5.
- V přípravě byly vysvětleny zásady oprav vadných přistání se zaměřením na pozdní reakce a hrubé zásahy do řízení.
- Během prvního a druhého letu pilot reagoval se zpožděním a křečovitým řízením.
- Instruktor jej upozornil na nutnost rychlé a správné reakce.
- Při třetím letu žák ve výšce cca 1,5 - 2 m prudce potlačil a přestože měl instruktor ruku na řízení, nestačil opravit chybu žáka.
- Kluzák narazil do travnatého povrchu dráhy v mírném skluzu přídí cca 170 m od prahu RWY 27. Následkem nárazu došlo k prohnutí prostředního podélníku křídla, prasknutí lemu náběžné části 3. a 5. žebra, roztržení potahu 7. přepážky, trhlině závěsu podvozku a dalším poškozením.

Detail poškození trupu nárazem

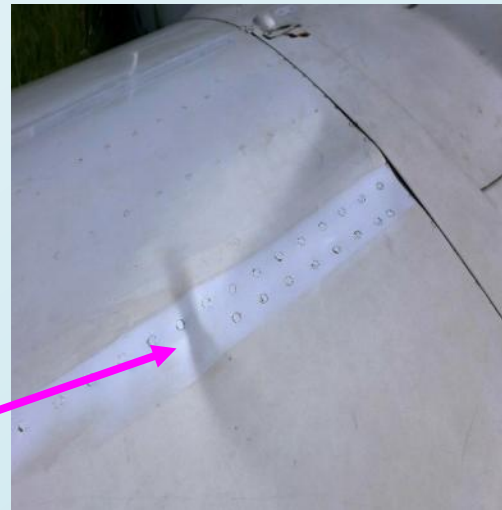
Zvlnění potahu pravé poloviny křídla

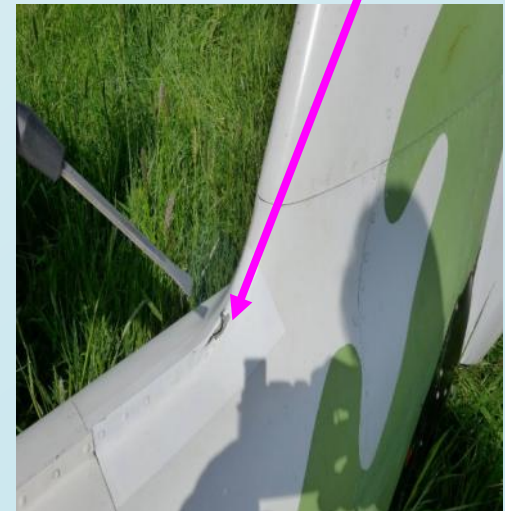
Roztržení potahu v přechodu trupu a SOP

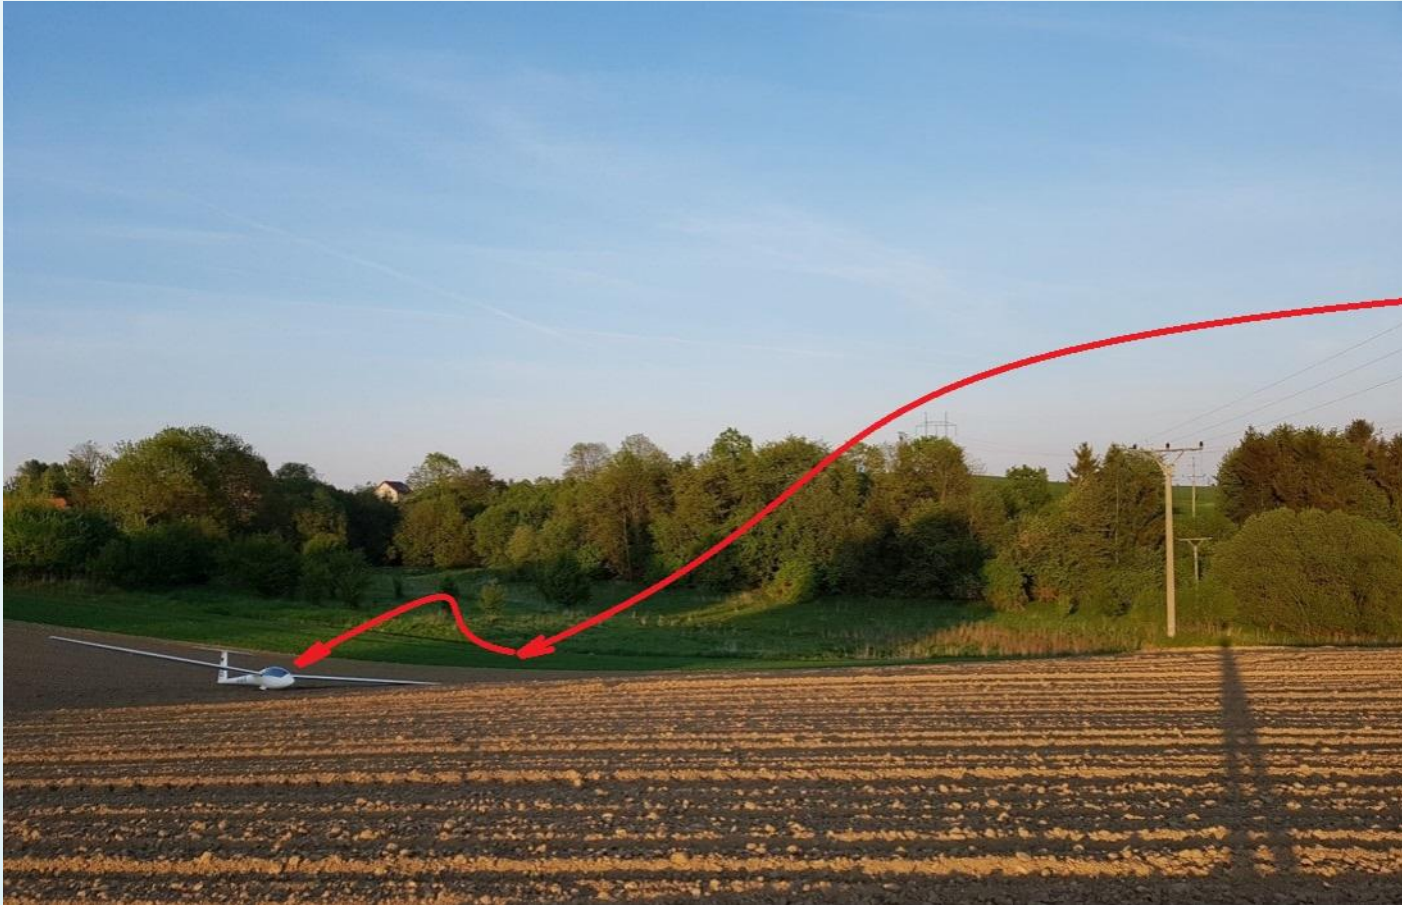
- ➔ Při tomto manévru kluzák narazil hlavním podvozkem, ostruhovým kolečkem a pravou polovinou křídla do země.
- ➔ Následoval odskok kluzáku a následné zastavení, během kterého se kluzák otočil o cca 90° vlevo.
- ➔ Působením sil při tvrdém přistání došlo k porušení strukturální integrity ocasní a přední části trupu a k méně závažnému poškození pravé poloviny křídla.
- ➔ Pilotka byla bez zjevného zranění dopravena do nemocnice na pozorování.
- ➔ Příčinou letecké nehody bylo pozdní rozhodnutí přerušit let a nezvládnuté přistání na nevhodně zvolenou plochu.

Kluzák je otočen o 90° doleva od skutečného směru přistání

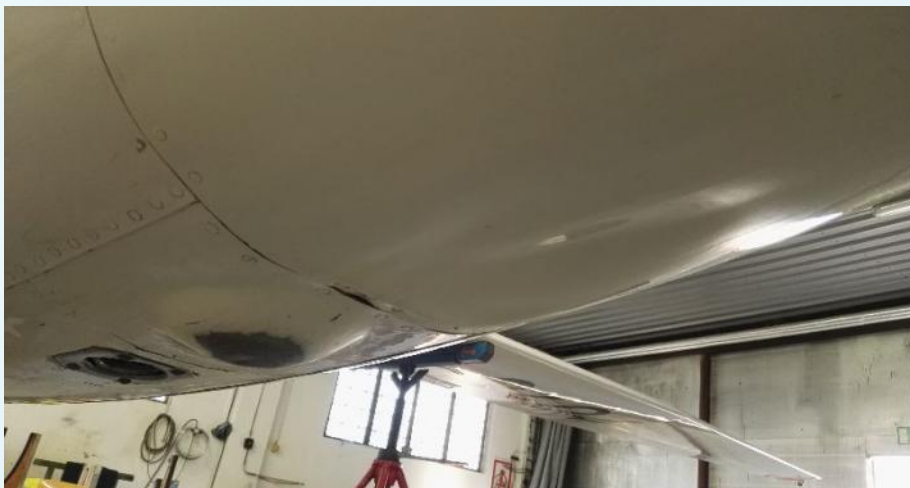
- Pilot při cvičném letu přistával se zvýšenou rychlostí o cca $10 \text{ km}\cdot\text{h}^{-1}$ z důvodu protivětru a přízemní turbulence.
- Po dosednutí kluzák najel na nerovnost a odskočil do výšky 1 až 2 m.
- Pilot rychle a příliš potlačil řídicí páku, aby opravil přistání.
- Došlo k nárazu přední části trupu do travnaté dráhy.
- Po druhém odskočení pilot již bezpečně dosedl.
- Po kontrole byly nalezeny poškození přední části trupu, deformace přepážky, botky, lehce zvlněný potah zadní části trupu, deformace potahu kýlu, roztržená přepážka č. 4 a deformace trupu v zadní části od nivelační roviny směrem vzhůru.

Deformace spodní části trupu a botky

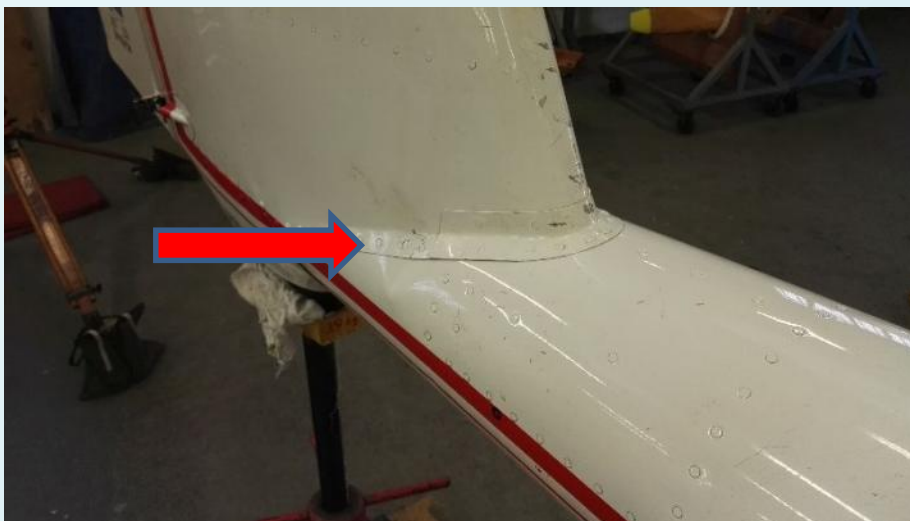
Lehce zvlněný potah zadní části trupu

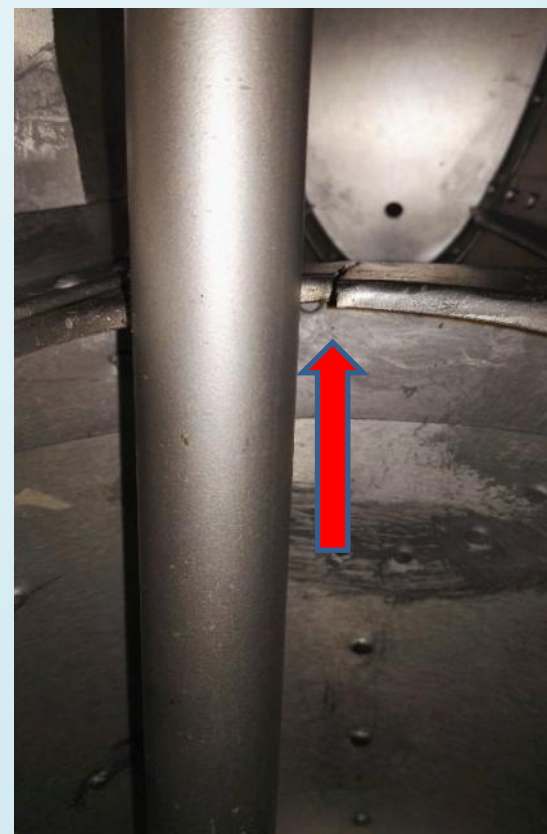
Roztržená přepážka č.4

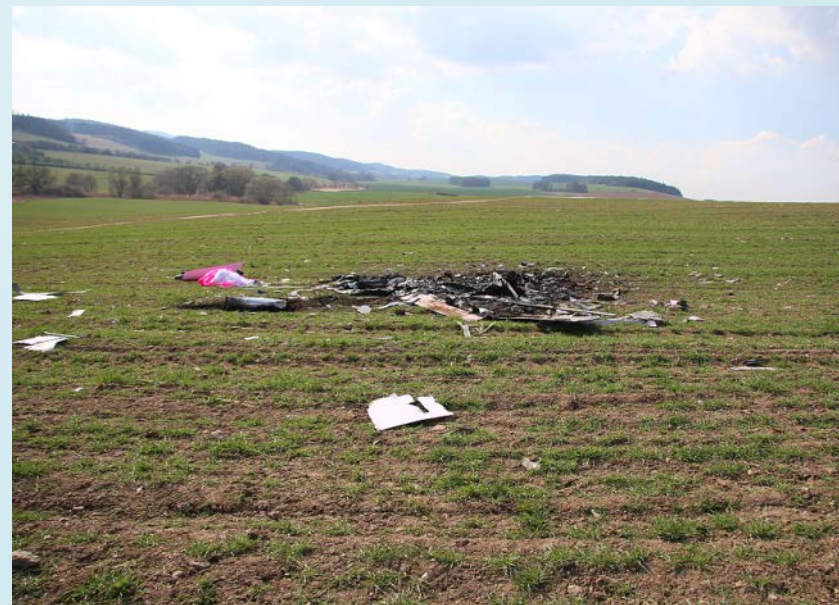
- Pilot letěl severně obce Dub ve výšce 30 – 100 m nad zemí.
- Během letu se ULL začal ve vzduchu rozpadat a následně dopadl severně od obce Dub.
- Pilot neaktivoval záchranný systém, ten byl vymrštěn po dopadu.
- Pilot zahynul.
- SLZ bylo zničeno destrukcí za letu, dopadem na zem a požárem.
- Trosky se nacházely ve směru letu od západu k východu v jedné linii.
- Vzdálenost od prvních trosek k místu dopadu byla cca 1800 m.

Fotografie místa LN - proti směru přiletu od W

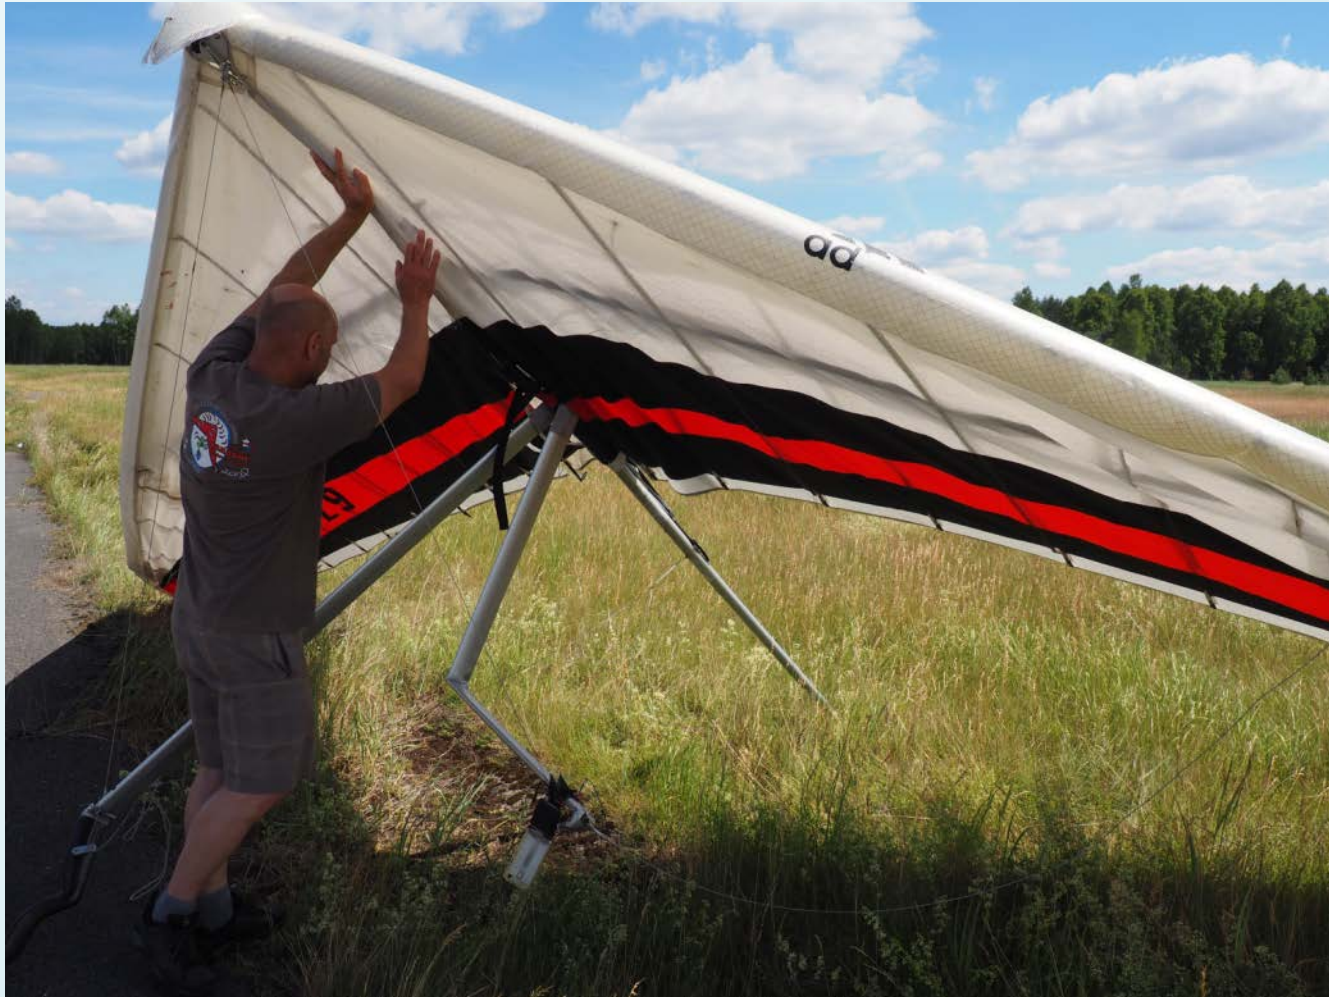
Havarovaný závěsný kluzák

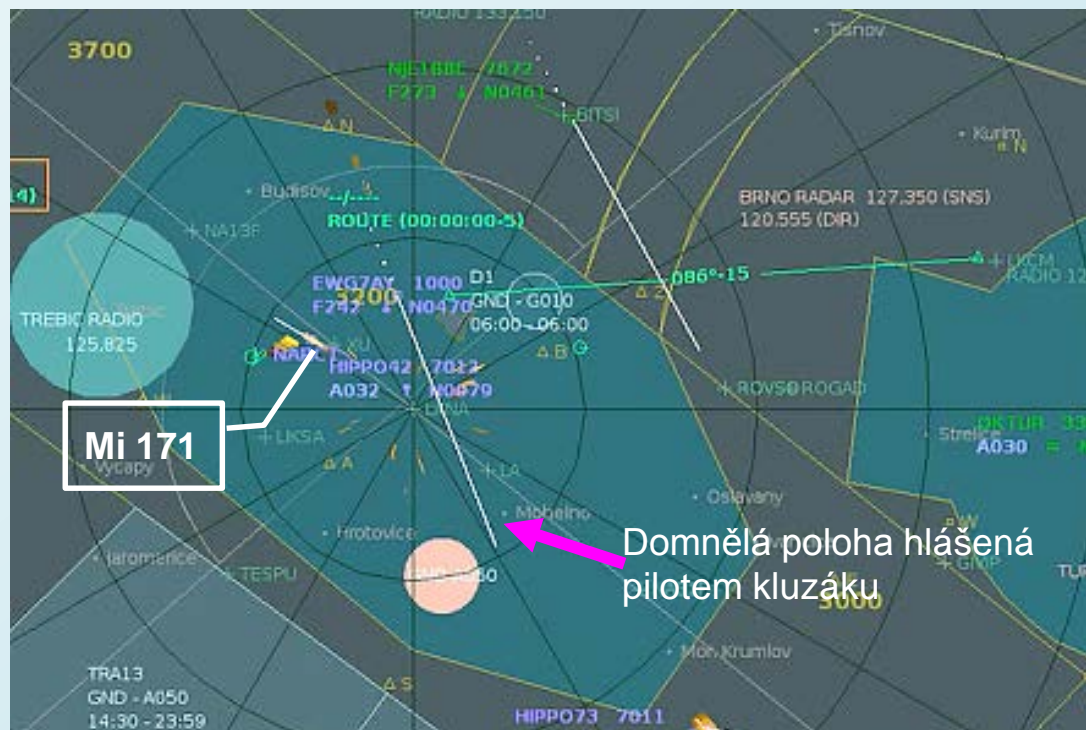
- ➔ Trať letu vrtulníku vedla prostorem letu kluzáku, kde došlo ke sblížení. Kluzák spatřil palubní střelec, který upozornil posádku.
- ➔ Příčinou sblížení bylo neinformování posádky vrtulníku o letu kluzáku. Spolupůsobícím faktorem bylo nesprávné hlášení polohy pilotem kluzáku.

Situace v době sblížení
Mi 171 a kluzáku
