Výroční porada

Rozbor bezpečnosti za

4. čtvrtletí 2018

**a výsledků v oblasti bezpečnosti
v roce 2018**

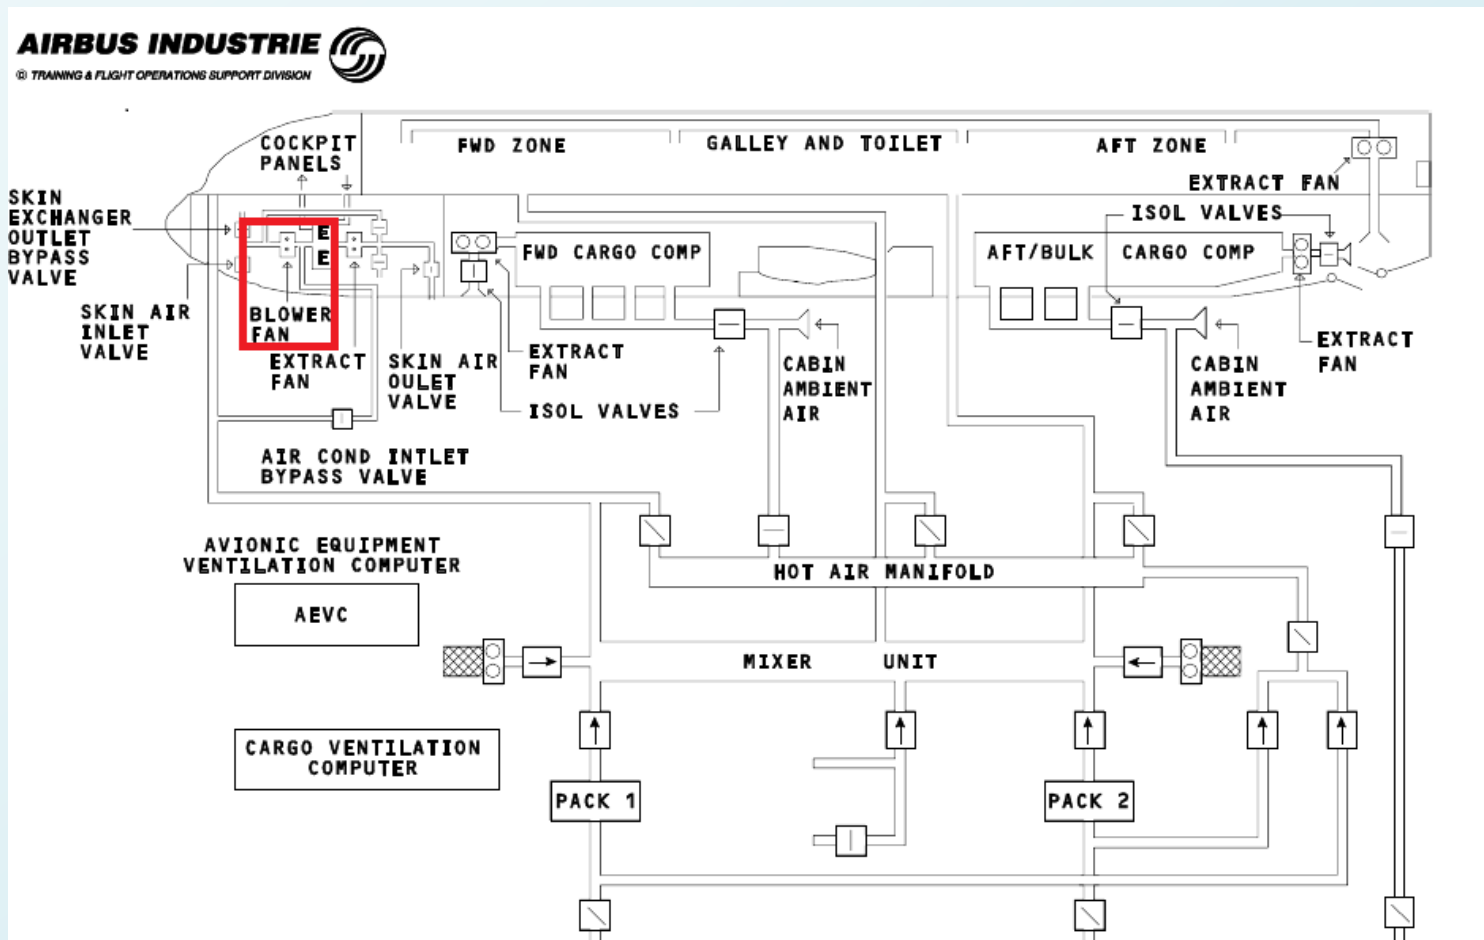
Schéma klimatizace A 319 (Zdroj: Technical training manual)

- ➔ Při letu letounu tuzemského dopravce z LROP do LKPR a dostoupaní do cestovní hladiny se v kokpitu a předním galley objevily slabé vibrace v podlaze doprovázené hlukem o nízké frekvenci, vycházejícím z klimatizace.
- ➔ Posádka pokračovala v letu podle plánu. Po zahájení klesání do LKPR hluk náhle ustal, zároveň s tím se v kokpitu objevil slabý dým a zápach podobný pálicí se elektroinstalaci.
- ➔ O nastalé situaci posádka vyslala pilnostní zprávu. Několik vteřin poté se na ECAM (Electronic Centralised Aircraft Monitor) objevila signalizace „VENT BLOWER FAULT“.

- ➔ Posádka provedla postup dle ECAM a zápach ustal. Po zbytek letu se již dým ani zápach neprojevil.
- ➔ Po přistání cestující opustili letadlo standardním způsobem. Žádný z členů posádky ani cestujících nevyžadoval po přistání zdravotní ošetření.
- ➔ Byla provedena výměna BLOWER FANu systému klimatizace dle předepsaných postupů a po testech bylo letadlo uvolněno do provozu.

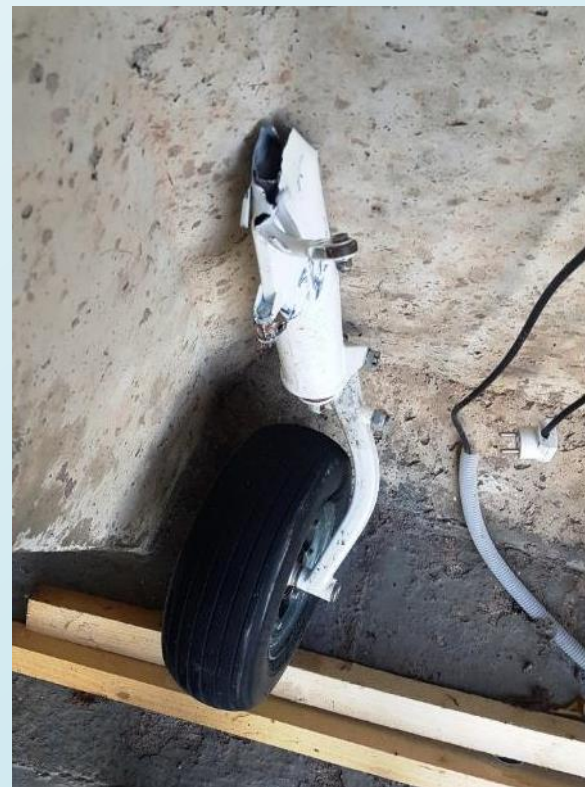
- Posádka prováděla lety po okruhu RWY 15/33. Při posledním letu s přistáním na RWY 15L, po položení předního kola došlo k rozkmitání přední podvozkové nohy.
- Kmitání bylo tak intenzivní, že došlo k ulomení podvozkové nohy. Poté klesla před letounu, došlo k jejímu poškození a poškození vrtule o povrch RWY.
- Letoun zůstal stát na dráze ve směru přistání.
- Nedošlo k žádným jiným škodám, ani nebyl nikdo zraněn.
- Byl informován výrobce a servisní organizace. Incident je předmětem dalšího šetření.

Ulomená přední podvozková noha.

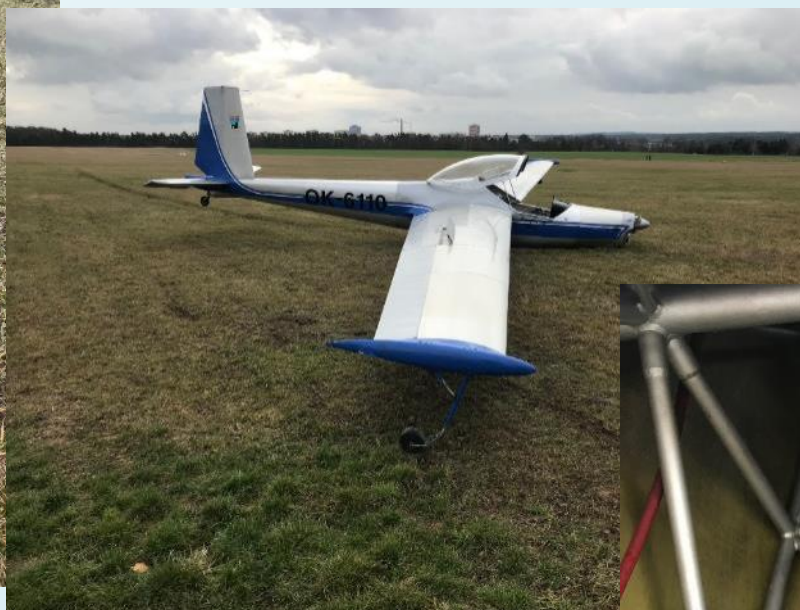
- ➔ Pilot prováděl s motorovým kluzákem L-13 SE Vivat kondiční let. Během přistávacího manévru došlo k zastavení motoru. Pilot provedl nesprávný rozpočet na přistání a motorový kluzák tvrdě dopadl na plochu letiště.
- ➔ Po dopadu kluzák odskočil a znovu tvrdě dosedl s následným krátkým dojezdem.
- ➔ Při dopadu kluzáku na dráhu došlo v důsledku velkých setrvačných sil k jeho značnému poškození.
- ➔ Pilot kluzáku byl při nehodě vážně zraněn.
- ➔ Letecká nehoda je předmětem dalšího šetření.

L-13 SE Vivat po zastavení.

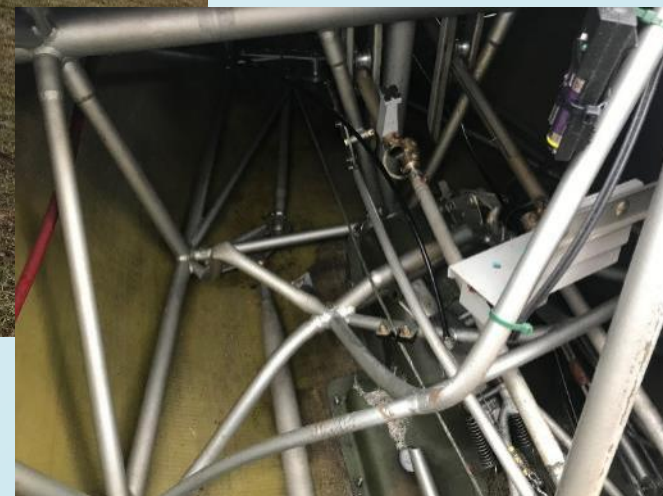
Zborcená vnitřní příhradová konstrukce trupu.

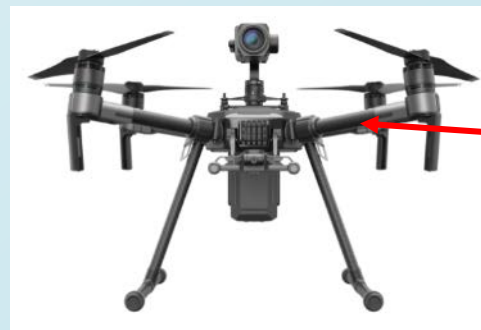
TB 55 Battery

Datum	Místo	Kategorie závažnosti	Popis události
7. 11. 2018	LKKB	Incident	Pilot letounu CASA C-295 v průběhu nočního výcvikového letu ohlásil po vzletu z RWY 24 LKKB ve vzdálenosti 0,6 NM od prahu RWY 06, na výšce 400 – 500 ft nad úrovní letiště v odletovém sektoru vizuální kontakt s dronem. Do určeného prostoru (Praha – Vysočany) byla odeslána hlídka vojenské policie.
14. 11. 2018	Pole v okolí Ostrava - Svinov	Letecká nehoda	V průběhu visení dronu DJI Matrice 210 RTK nad polem ve výšce 30 m, ve 14 minutě letu, při indikaci baterie 44% došlo po indikaci „NO BATTERY“, ztrátě spojení a pádu dronu. Výrobce vydal prohlášení „O bezpečném létání s akumulátory TB55 pro UAV DJI MATRICE 200-210 RKT.
