CZ-19-0285

# ZÁVĚREČNÁ ZPRÁVA

**o odborném zjišťování příčin letecké nehody  
kluzáku Cirrus, poznávací značky OK-9254  
na kruhovém objezdu na silnici číslo 47  
u Hranic na Moravě dne 8. května 2019**

Praha  
červen 2020

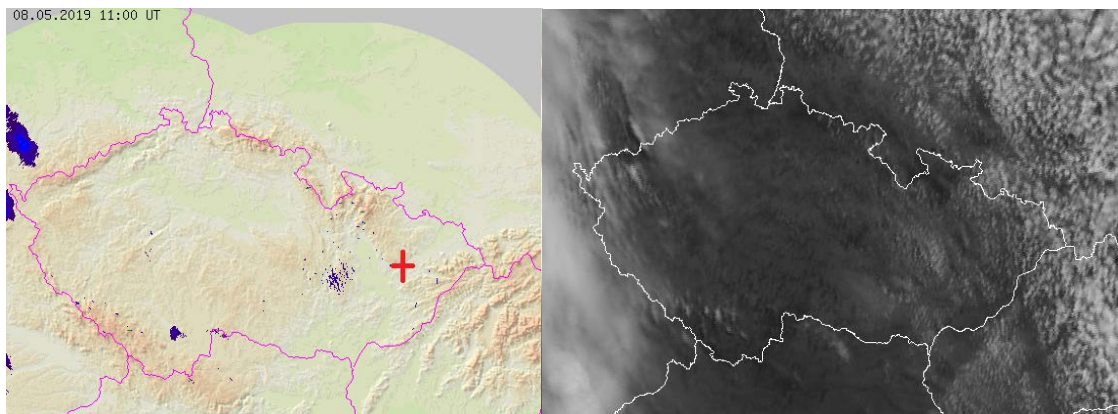
Obr. 10 - Radarový a satelitní snímek (křížkem je označena poloha LKH)

V prostoru letiště Hranice (LKH) dne 8. 5. 2019 v 11:00 UTC převládalo polojasné počasí s výskytem oblačnosti Ci a Cu, nejnižší vrstvy Cu na výšce cca 5000 ft. Dohlednost byla nad 10 km (cca 40 km). Teplota vzduchu v uvedeném období dosahovala kolem 15 °C a relativní vlhkost vzduchu pravděpodobně 40 %. Vítr foukal převážně jižní, ze směrů 160 až 200 stupňů o rychlosti 8 až 14 kt, přechodně nárazovité s max. kolem 25 kt. Výškový vítr do hladiny 5000 ft MSL byl převážně jižních směrů o rychlosti cca 20 až 25 kt.

Teplotní zvrstvení bylo labilní ve spodní vrstvě troposféry, na Moravě spojené s oblačnou konvekcí projevující se vývojem oblačností typu Cu. Vyskytla se slabá až mírná turbulence v přízemní vrstvě.

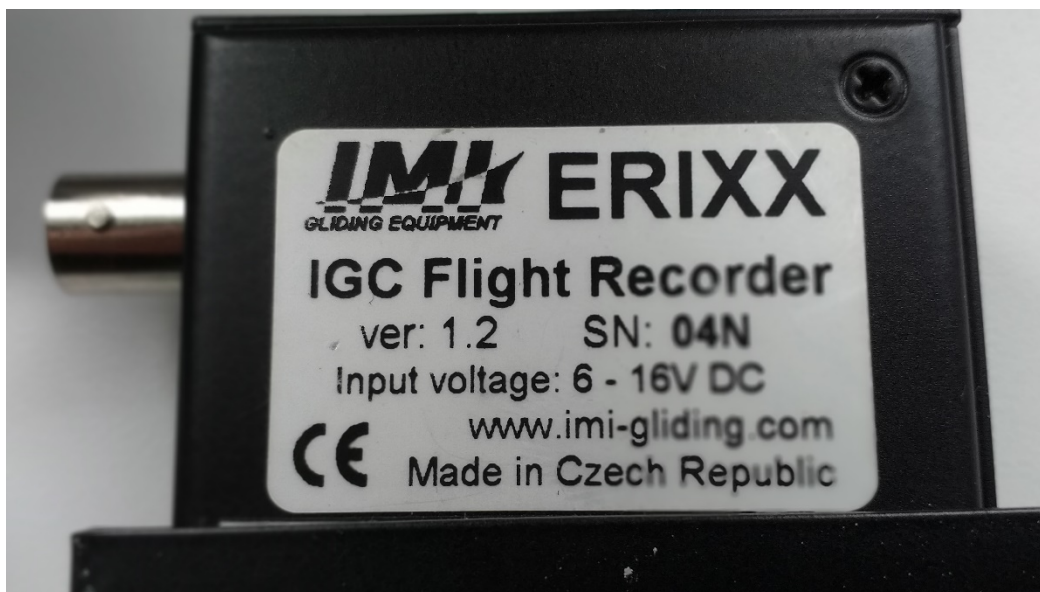
Obr. 11 - Letový zapisovač ERIXX z havarovaného kluzáku

Kluzák byl vybaven GPS letovým zapisovačem ERIXX, výrobní číslo 04N, který zaznamenal čas startu kluzáku v 11:04:32 a dopad v 11:10:32. V kritické fázi letu před vysunutím aerodynamických brzd, pilot kroužil bez ztráty výšky v prostoru 4. zatáčky a pokusil se ustředit slabé termické proudění.

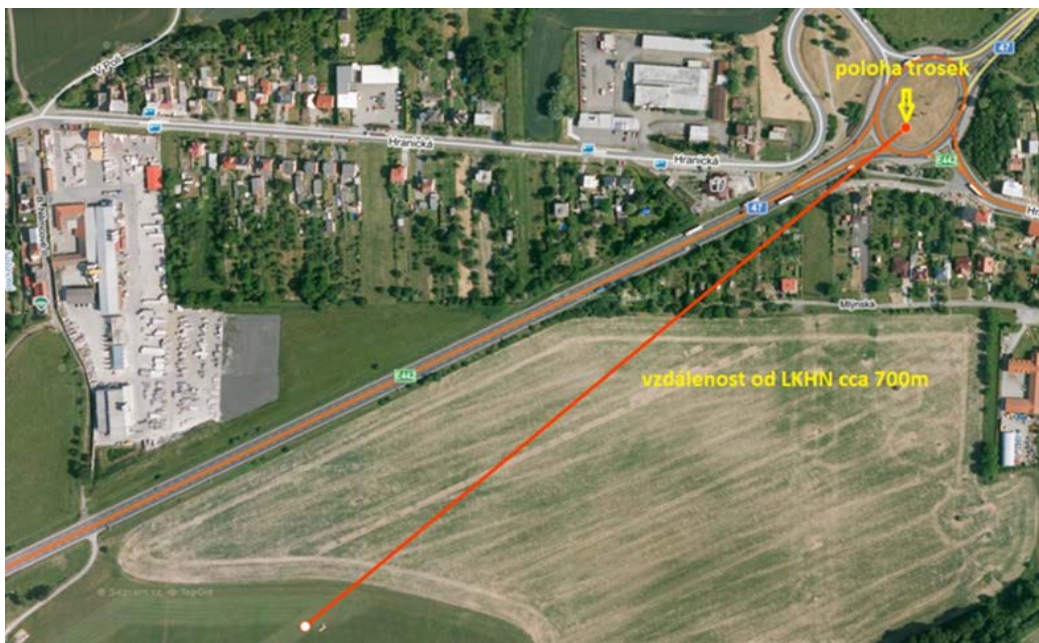
Obr. 14 - Poloha letecké nehody vzhledem k letišti LKHN

Místem letecké nehody byl kruhový objezd na silnici č. 47 u Hranic na Moravě vzdálený cca 700 metrů severovýchodně od LKHN. (49°33'09"N; 17°42'55"E; nadmořská výška 243m).
