## Rozbor bezpečnosti za 1. čtvrtletí 2021

## Vybrané ukazatele – 1. čtvrtletí 2021

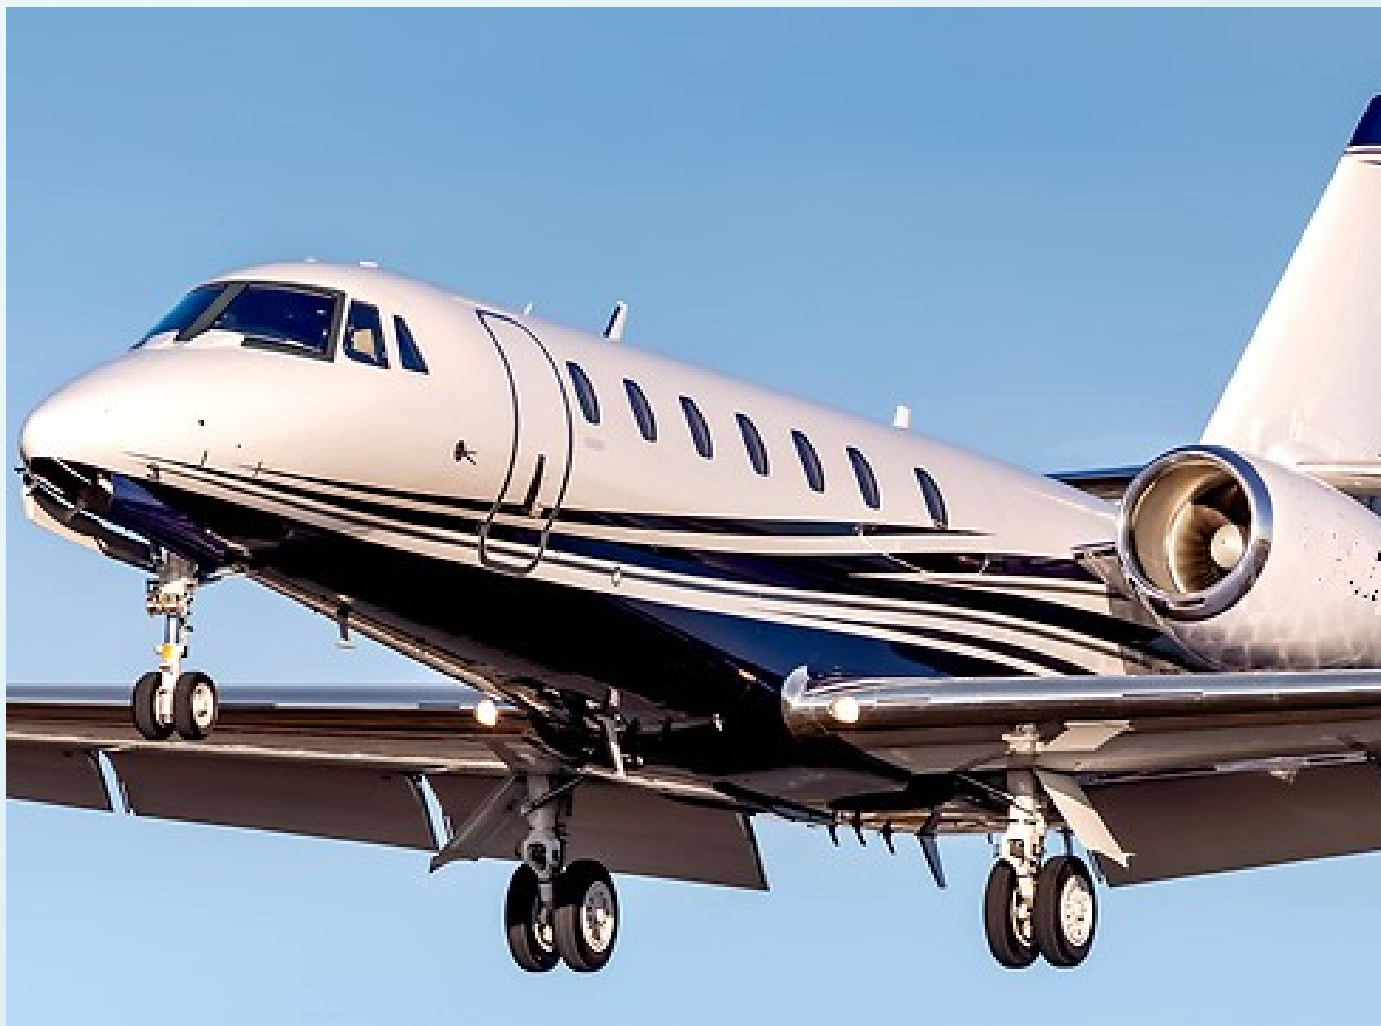
- ➔ Po odletu letounu Cessna 680 českého dopravce z GCTS došlo k rozsvícení signalizace nezasunutého podvozku.
- ➔ Posádka se rozhodla pro návrat na letiště odletu.
- ➔ Po přistání bez abnormalit byl přivolán technik.
- ➔ Při kontrole zjistil zaseklý spínač zámku levého podvozku v horní poloze.
- ➔ Chybný díl byl demontován a nahrazen novým.
- ➔ Byl proveden úspěšný test funkčnosti systému zasouvání podvozku.
- ➔ Následně letoun odletěl na plánovanou destinaci.

Cessna 680 s vysunutým podvozkem. (foto z internetu)

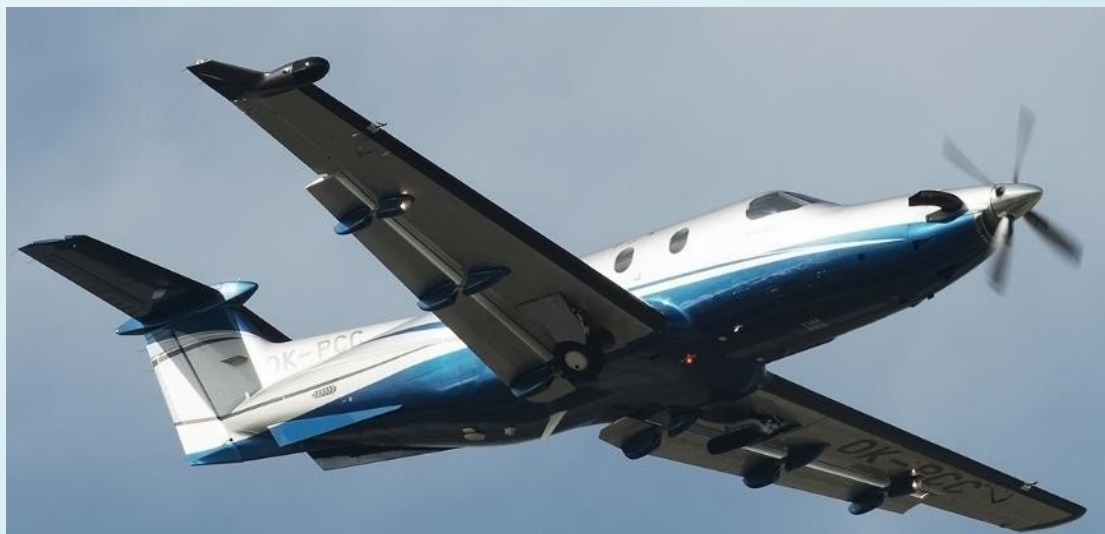
- ➔ Pilot si byl vědom aktuálních meteorologických podmínek, šel před vzletem zkontrolovat RWY 33R tak, aby se ujistil, že vzlet bude možné provést bezpečně.
- ➔ Pilot byl dispečerem RADIO několikrát upozorněn o aktuálním NOTAMU a SNOWTAMU, ale na pokyny dispečera nereagoval.
- ➔ V čase 07:05 UTC odstartoval ze zavřené RWY 33R.

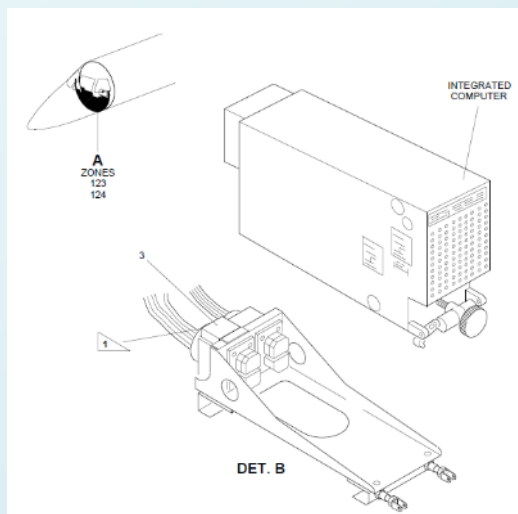
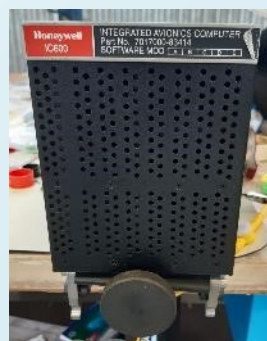
- ➔ O závadě a pokračování letu v FL 280 byla informována centrála provozovatele letounu a po přepočtu spotřeby paliva ze současné polohy na cílové letiště již proběhl let normálně, bez komplikací.
- ➔ Pozemní technickou údržbou letounu byl proveden test elektronické jednotky IC 600 #1, která byla diagnostikována jako „vadná“ a byla vyměněna.

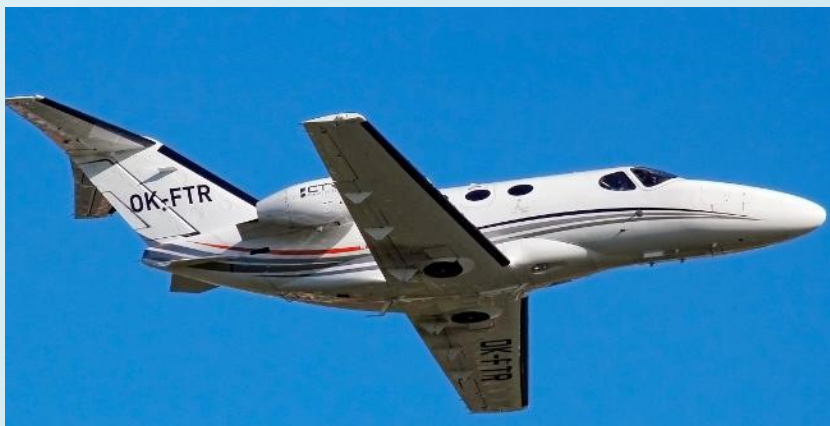
- ➔ Při letu tuzemského provozovatele z LSZR do LKPR došlo během stoupání cca 15 min po vzletu k vysazení pravého startér-generátoru.
- ➔ Posádka provedla předepsané úkony pro obnovení činnosti startér-generátoru. Jeho činnost se nepodařilo obnovit. Pokračovala v letu na LKPR (místo údržby) s jedním pracujícím generátorem bez snížení výkonnosti systémů letounu.
- ➔ Na LKPR byl vadný startér-generátor vyměněn a letoun byl uvolněn do provozu.

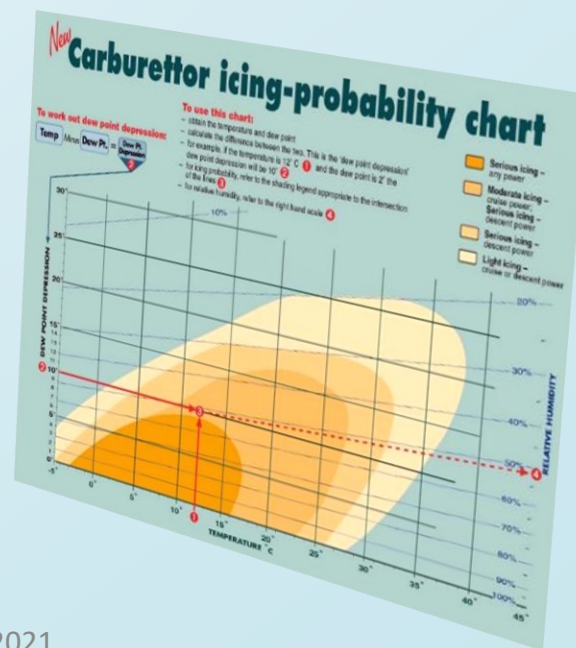
- ➔ Po vzájemné domluvě pilota s majitelem místního servisu provedl další den vizuální inspekci a motorovou zkoušku, při které motor dosahoval normálního výkonu. Nicméně vlhkost vzduchu bez zapnutého ohřevu způsobila rychlou tvorbu námrazy na vstupu vzduchu do karburátoru.
- ➔ Další IFR let EDQM – EDDL proběhl bez problémů.
- ➔ Jako příčina nepravidelného chodu motoru byla vyhodnocena tvorba námrazy v karburátoru při letu.

Ilustrační graf podmínek vzniku námrazy v karburátoru.

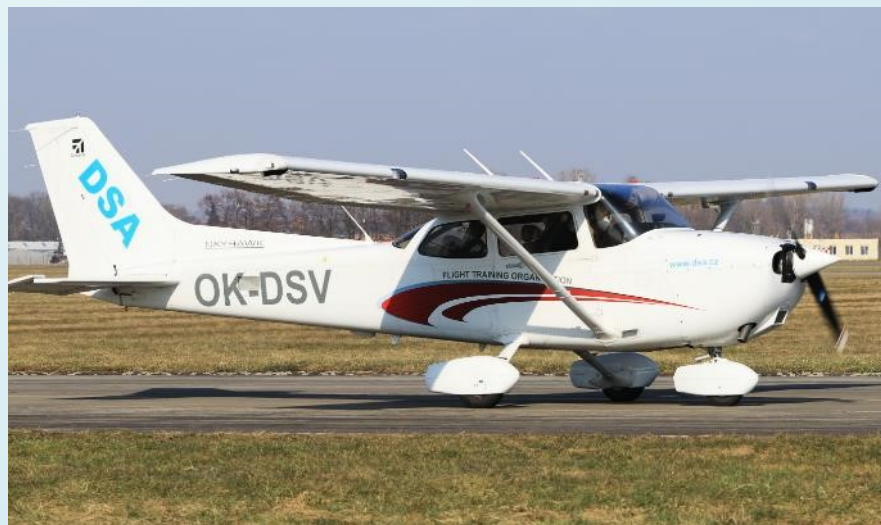
- ➔ Pro letoun to byla druhá série letů v uvedený den. Již při předletové prohlídce bylo zjištěno mezní opotřebení pneumatiky. Instruktor měl v úmyslu stav pneumatiky nahlásit po skončení letového dne.
- ➔ Následující den byla instruktorům a provozním mechanikům připomenuta nutnost důsledné kontroly letounů a aby při jakékoliv nejistotě nebo pochybnostech o stavu letounu neprodleně řešili tyto případy cestou mechanika dne.

Cessna 172 S na LKHK.
