## Program

## Rozbor bezpečnosti za 4. čtvrtletí 2022

## Rozbor provozní bezpečnosti v roce 2022

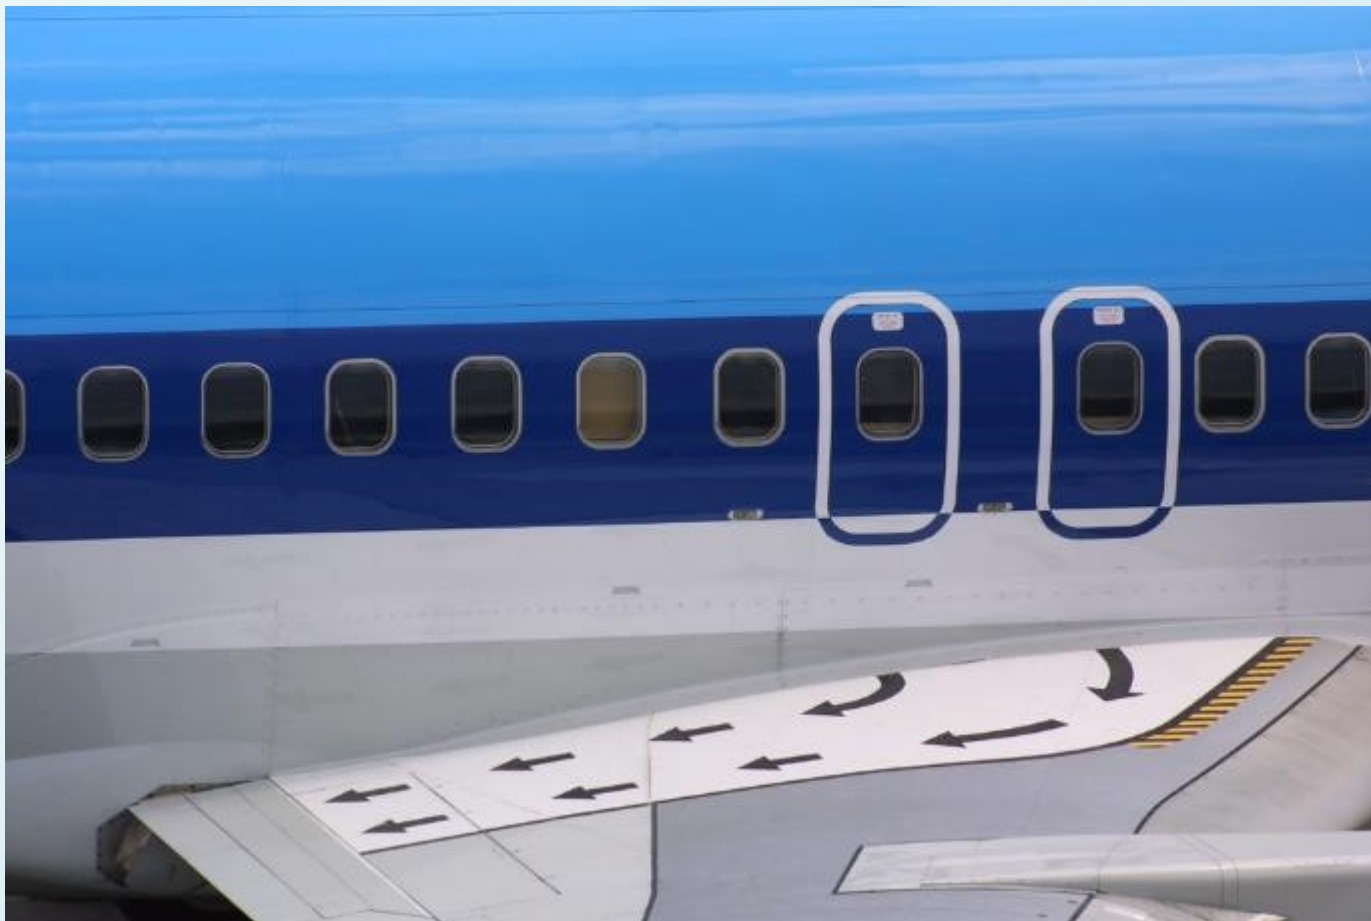
- ➔ Na letounu tuzemského provozovatele se 2x projevila, vždy po nastavení vzletového režimu, signalizace DOORS – RIGHT FWD OVERWING.
- ➔ V obou případech došlo k přerušení vzletu v rychlosti pod 50 kt.
- ➔ Technici detekovali vadný senzor pravých předních dveří nouzového výstupu nad křídlem.
- ➔ Po nahrazení vadných spínačů novými a po provedených úspěšných testech byl letoun uvolněn do provozu.

Nadkřídelní nouzové dveře Boeing 737-800 (Ilustrační foto)

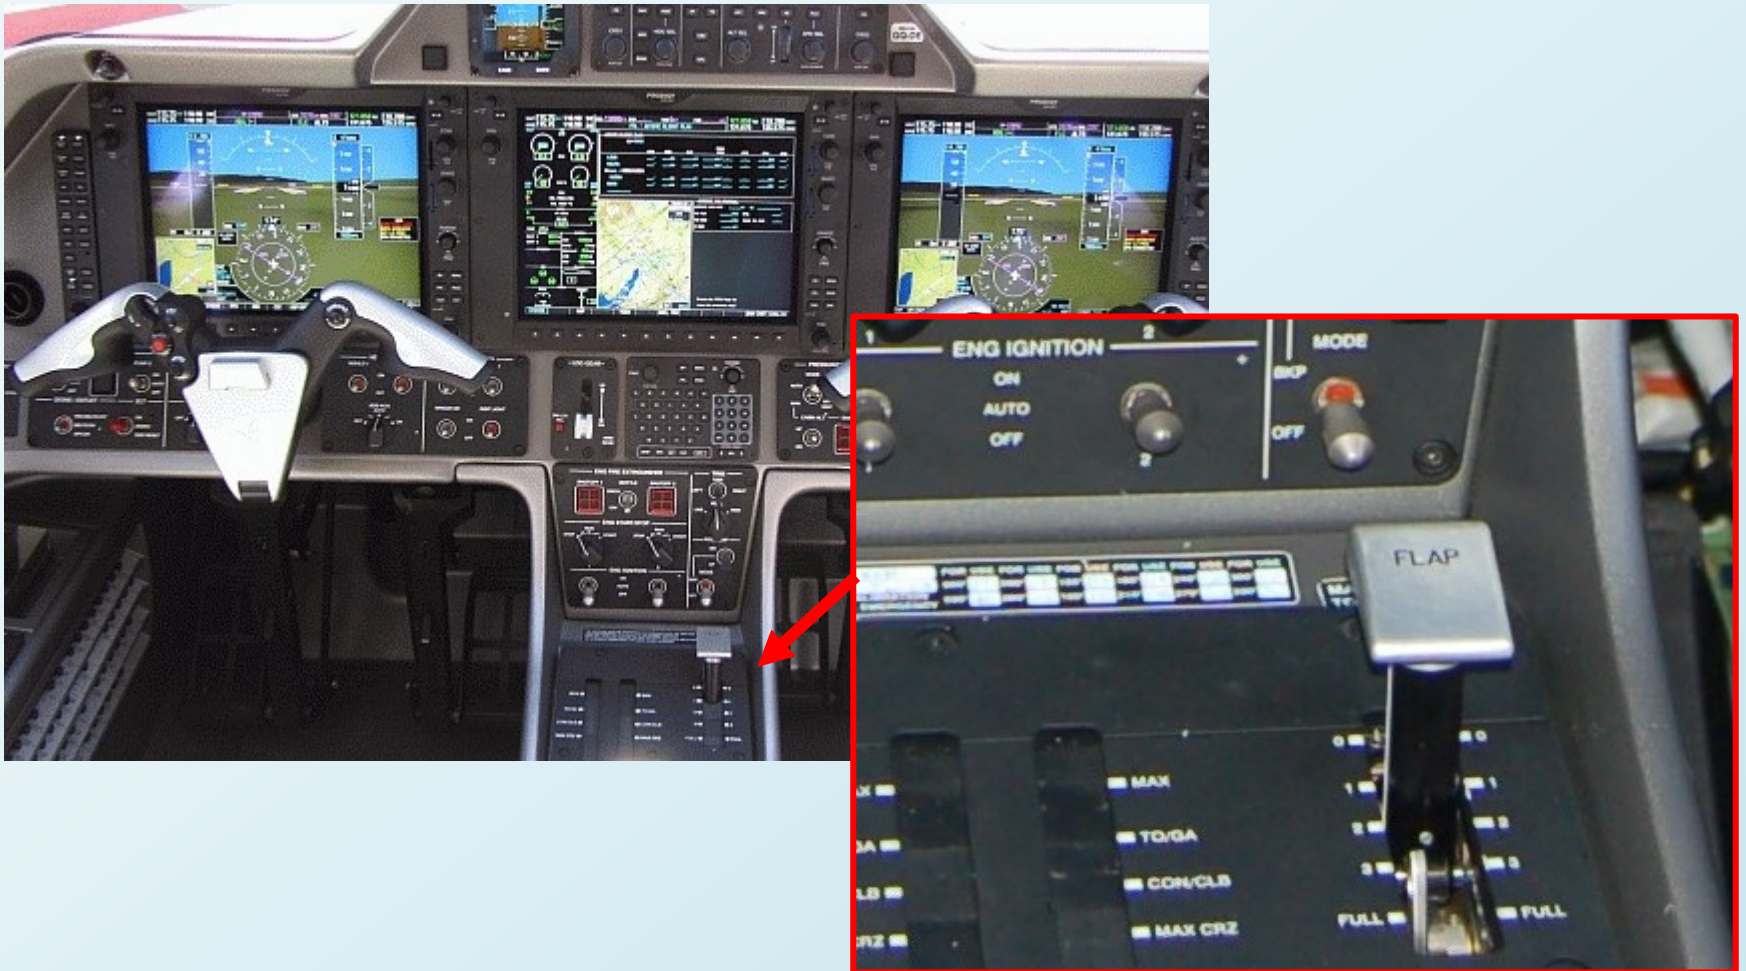
- ➔ Letoun tuzemského provozovatele prováděl let z LGKR do LMML (Malta).
- ➔ Po vzletu během stoupání se po nastavení páky nastavení klapek do polohy „0“ objevila signalizace „FLAPS FAIL“.
- ➔ Posádka se v souladu s QRH rozhodla vrátit zpět na letiště vzletu, kde letoun bezpečně přistál a byl předán technikům.
- ➔ V souladu s doporučením výrobce letounu byl vyměněn pravý pracovní válec klapek.
- ➔ Po úspěšných testech byl letoun uvolněn do provozu.

Ovládání klapek letounu Embraer EMB-500 (ilustrační foto)

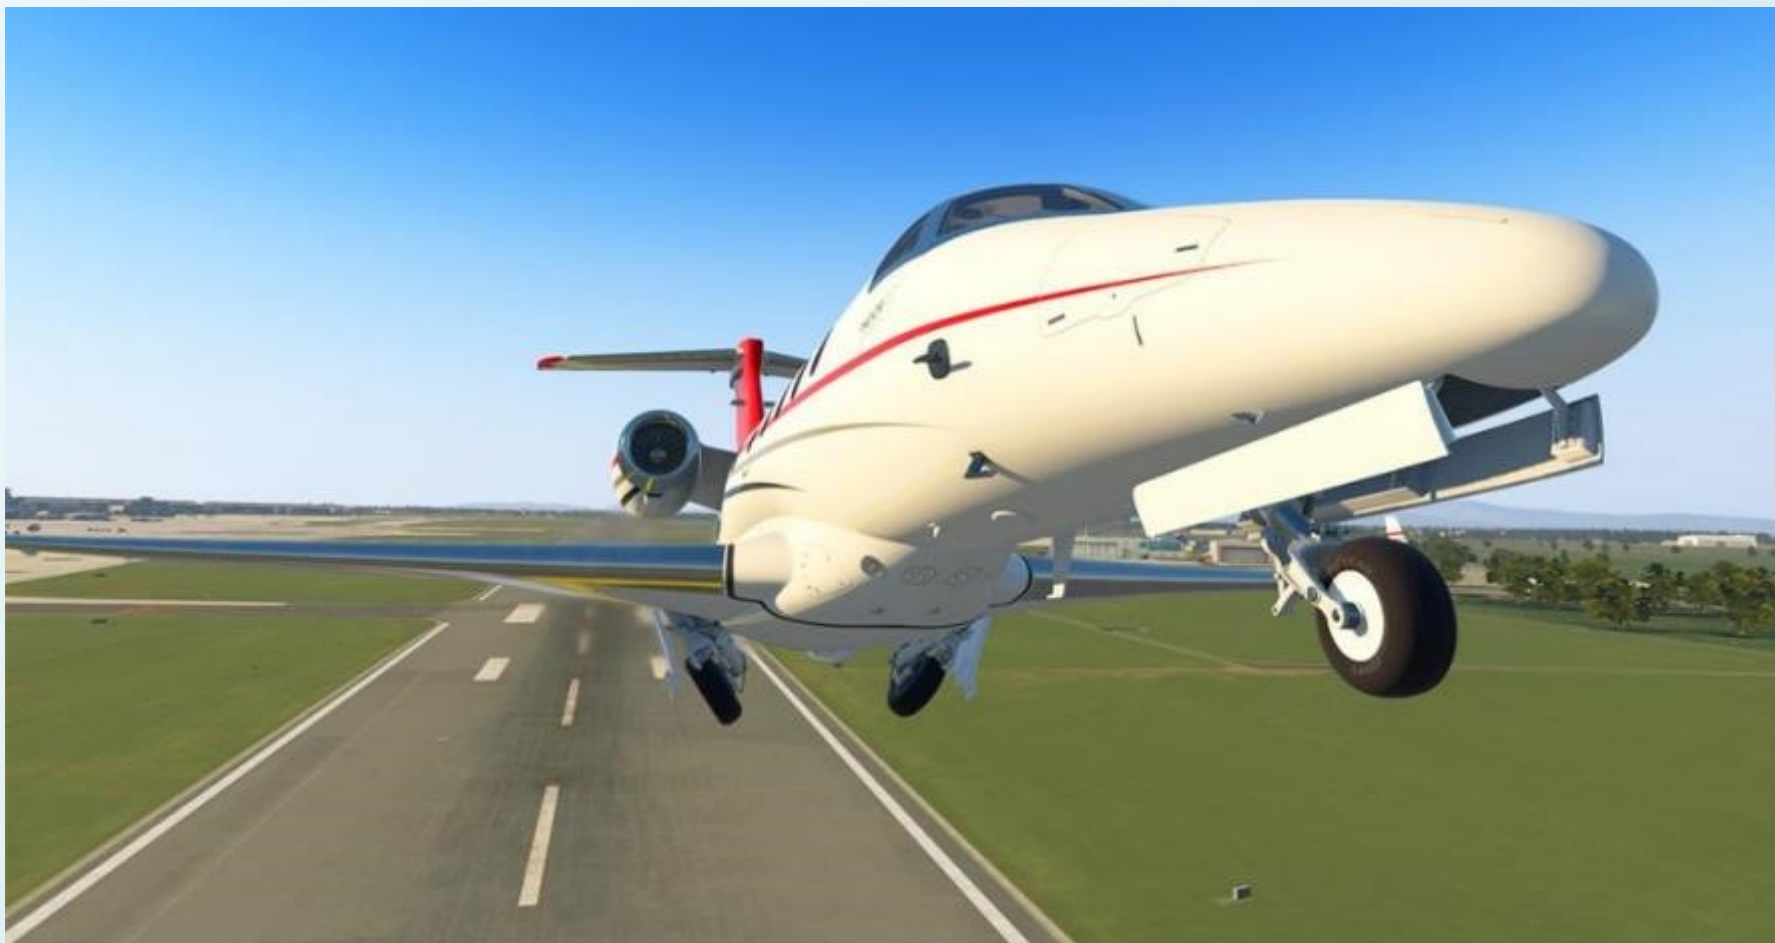
- ➔ Posádka letounu Embraer tuzemského provozovatele prováděla technický let z LRSV do LFMN.
- ➔ Po vzletu, při zahájení zasouvání podvozku, došlo k signalizaci „BRK FAIL“. QRH při této signalizaci odkazuje přímo na přistání za použití pouze nouzových brzd.
- ➔ Posádka se, s ohledem na délku dráhy a zázemí údržbové organizace, rozhodla pro změnu cílové destinace na LKPR (Praha).
- ➔ Pro přistání posádka využila plnou délku dráhy s použitím nouzových brzd. Posádka prověřila brzdy, které byly nefunkční.
- ➔ Údržbová organizace našla vadný BRAKE CONTROL MODULE a WHEEL SPEED XDUCER. Po výměně dílů byl letoun uvolněn do provozu.

Embraer EMB-505 při zatahování podvozku (ilustrační foto)

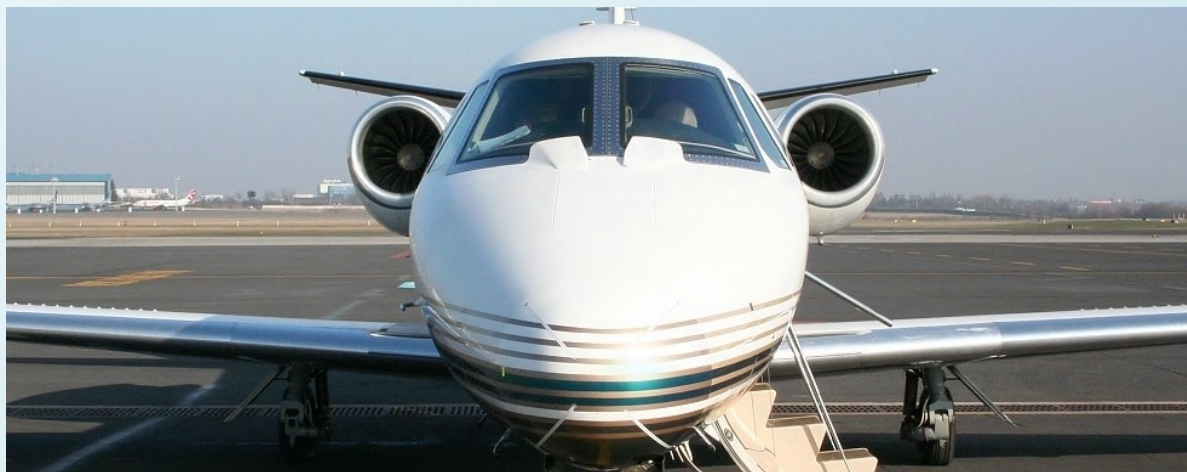
- ➔ Z výstupní trysky pravého motoru vycházel šedý dým a byl zjištěn masivní únik oleje.
- ➔ Ke zranění posádky ani cestujících nedošlo.
- ➔ Pravý motor byl techniky svěšen z letounu a byl odeslán výrobcí k expertíze.

Cessna 560 (Ilustrační foto)

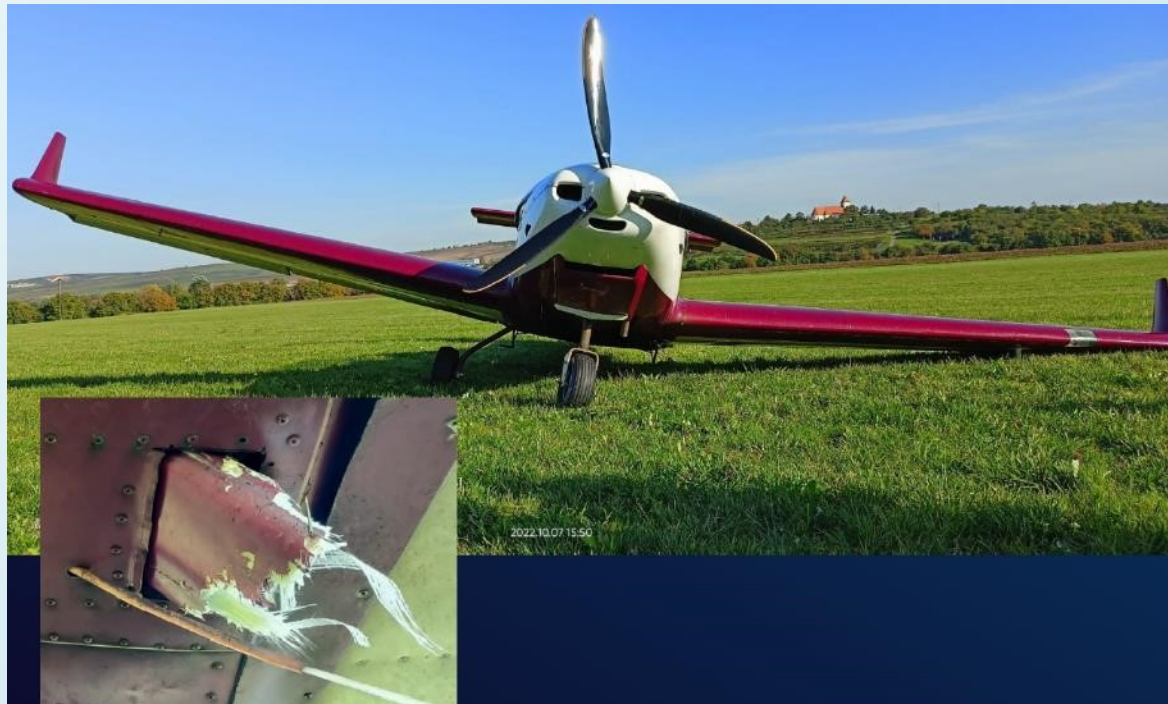
- ➔ Odlomená podvozková noha poškodila spodní část levé poloviny křídla a ovládání směrového kormidla.
- ➔ Pilot ani cestující nebyli zraněni.
- ➔ Příčinou nehody bylo nesprávné rozhodnutí provést přistání za daných povětrnostních podmínek s následným nezvládnutím techniky pilotáže při přistání s nárazovým bočním větrem.

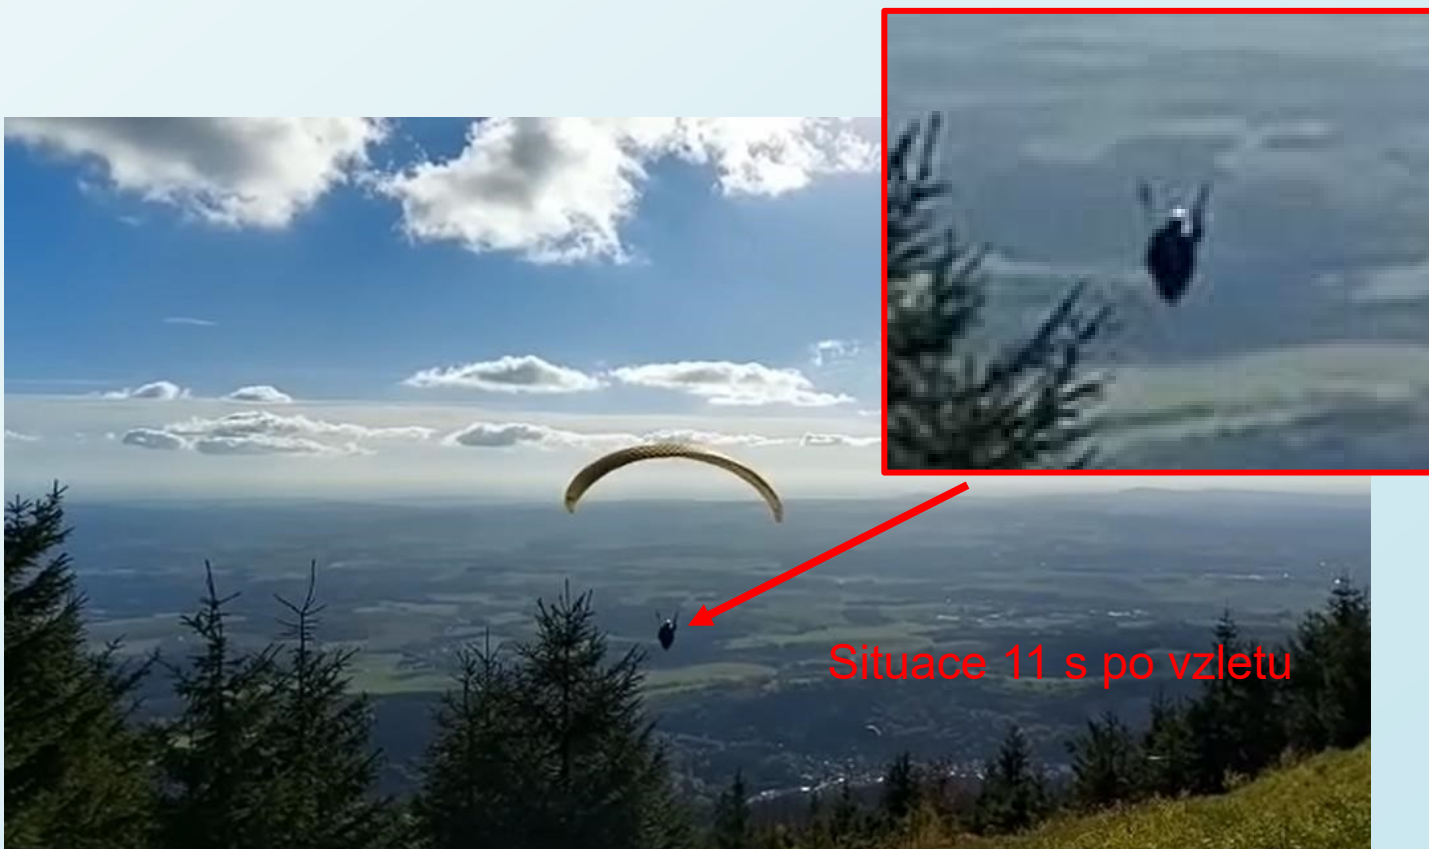
- ➔ Pilotka prováděla rekreační let.
- ➔ Vzlet ze startovací rampy na startovišti Černá hora provedla při slabém bočním až zadním větru.
- ➔ Po vzletu pustila rukojeť levé řídící šňůry, aby si upravila sedačku.
- ➔ Vlivem poryvu bočního větru došlo k zaklopení náběžné hrany a předstřelu vrchlíku padákového kluzáku.
- ➔ Pilotka nestihla na kritickou situaci adekvátně reagovat a narazila do země.
- ➔ Padákový kluzák nebyl poškozen.
- ➔ Pilotka byla vážně zraněna.

- ➔ Příčinou letecké nehody bylo nevěnování se plnohodnotnému řízení padákového kluzáku během kritické fáze letu.

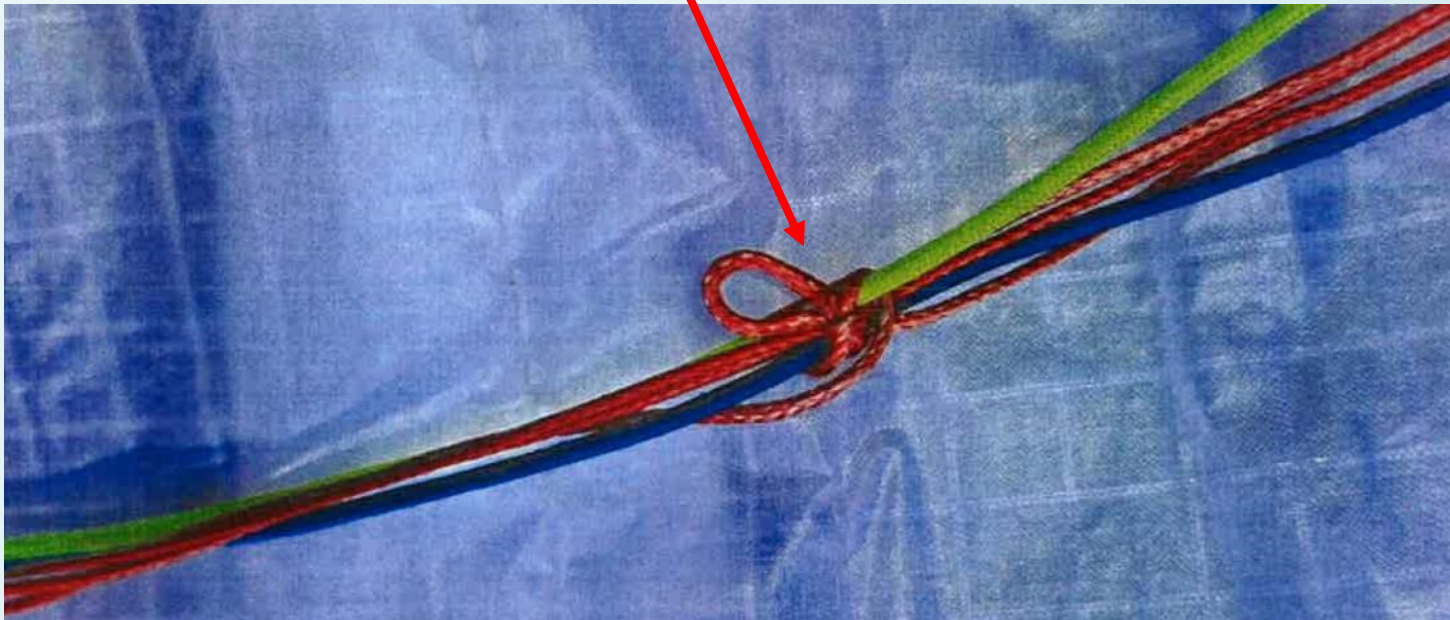
- ➔ Pilotka prováděla sportovní let vzletem ze startoviště Skalka.
- ➔ Během přiblížení k přistávací ploše došlo k rotaci padákového kluzáku.
- ➔ Pilotka tvrdě narazila do země a utrpěla vážné zranění.
- ➔ Padákový kluzák nebyl poškozen.
- ➔ Uzel ve šňůrách omezil funkci levé řídící šňůry, která byla i při vypuštění řízení částečně přibrzděná. Při zásahu pilotky do řízení během přistávacího manévru došlo k nežádoucí rotaci padákového kluzáku.

Příčina letecké nehody – uzel ve šňůrách PK.

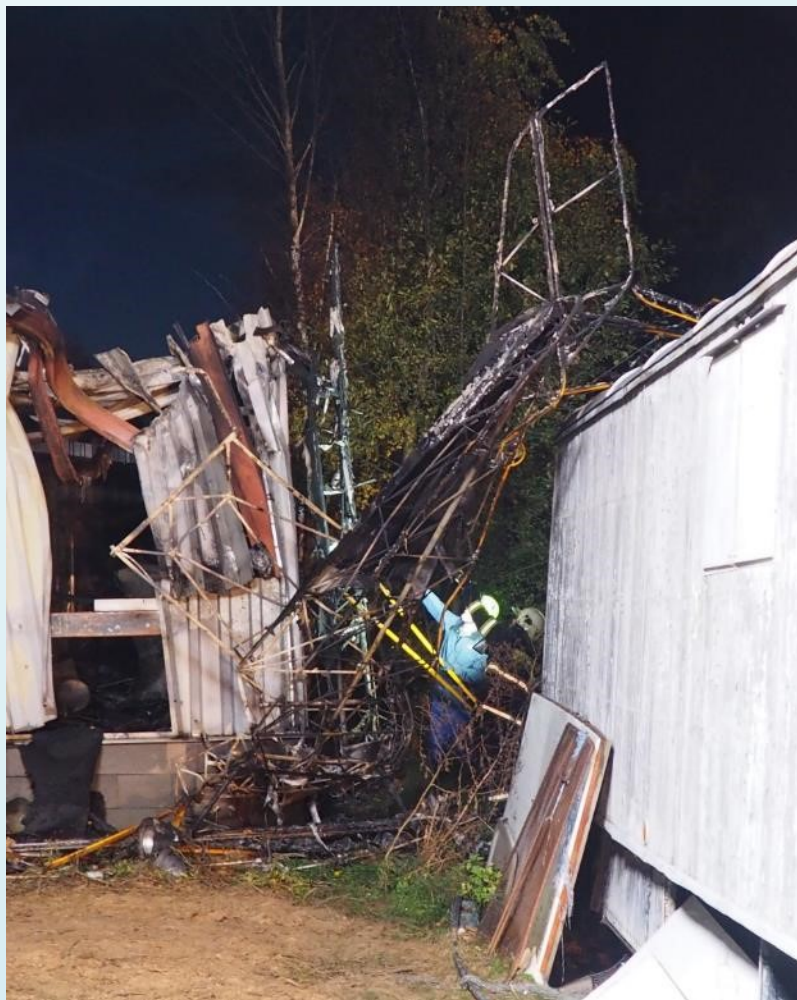
- ➔ Pilot prováděl v odpoledních hodinách rekreační let v okolí LKOSIC.
- ➔ Při letu po okruhu se ve finální fázi přiblížení k ploše SLZ UL letoun zjevně pohyboval mimo trajektorii sestupu a osy dráhy.
- ➔ Při takto nestandardně prováděném přistávacím manévru narazil UL letoun do budovy hangáru.
- ➔ UL letoun byl nárazem do překážky a následným požárem zcela zničen.
- ➔ Pilot v troskách zahynul.
- ➔ Svědecké výpovědi potvrdily neuspořádaný let ve smyslu neustálých změn výšky.
- ➔ Pilot se dle svědeckých výpovědí toho dne necítil v nejlepší kondici, a proto se na let vybavil kyslíkovou lahví.

UL letoun zničený nárazem a následným požárem

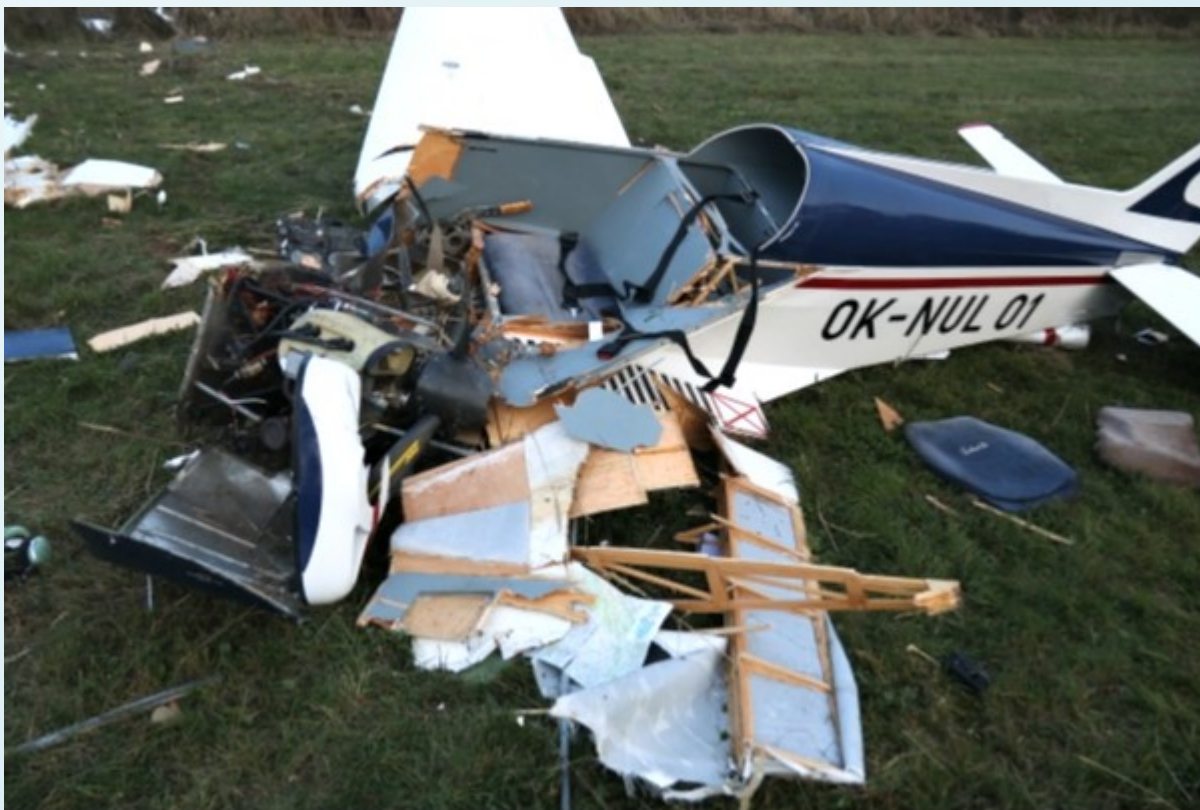
- ➔ Pilot byl těžce zraněn, UL letoun byl zničen.
- ➔ Příčina sníženého výkonu motoru je v šetření.

Trosky ULL HSC 01 Sokolík na místě letecké nehody

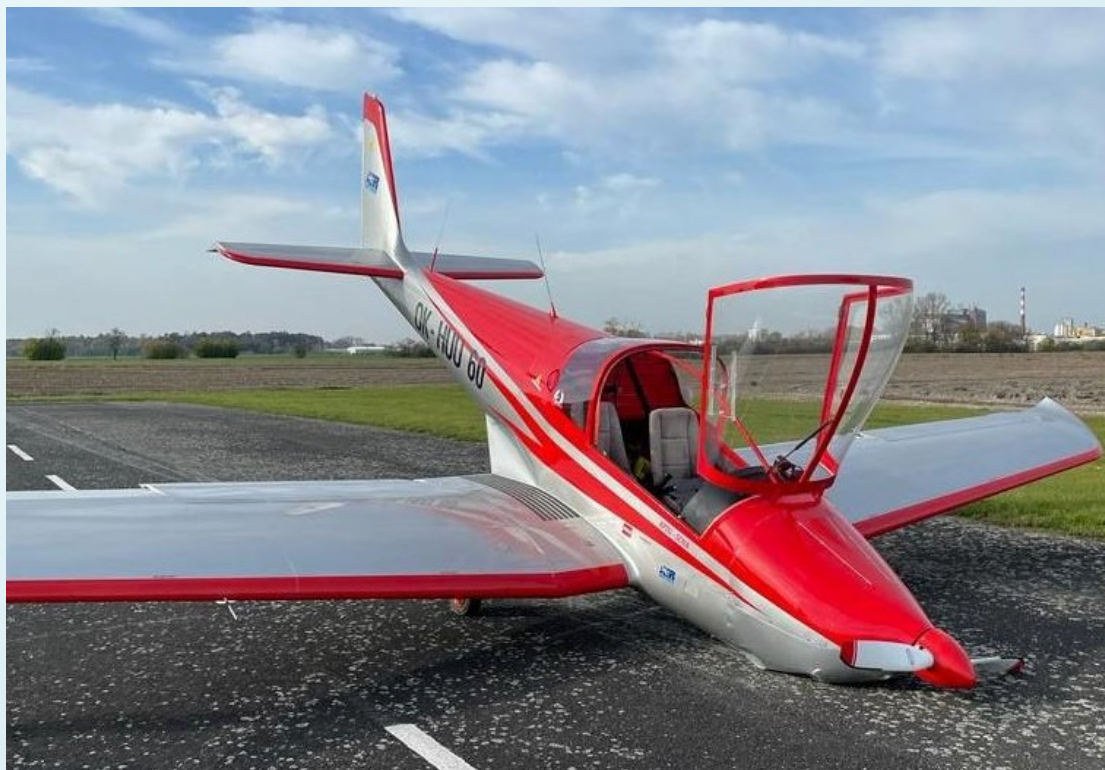
- ➔ Pilot UL letounu KP2 Sova v průběhu předletové prohlídky před navigačním letem zapomněl odpojit tažnou oj.
- ➔ Po vzletu část oje odpadla, což zaregistroval provozovatel LKNYMB a mobilním telefonem pilota informoval.
- ➔ Pilot se rozhodl pro návrat zpět na LKNYMB.
- ➔ Rádiem byl pilot instruován k provedení průletu při nízké rychlosti nad dráhou pro provedení kontroly podvozku. Kontrola potvrdila přítomnost zbytku oje na předovém podvozku.
- ➔ Pilot dle instrukcí v poloze před čtvrtou zatačkou vypnul motor a na finále vysunul klapky. Tím ovšem zkrátil rozpočet natolik, že došlo k dosednutí do pole 35 metrů před asfaltovou RWY 09, v důsledku čehož došlo ke kolapsu předové podvozkové nohy.
- ➔ UL letoun byl poškozen, pilot nezraněn.

ULL KP2 Sova po incidentu (ilustrační foto)

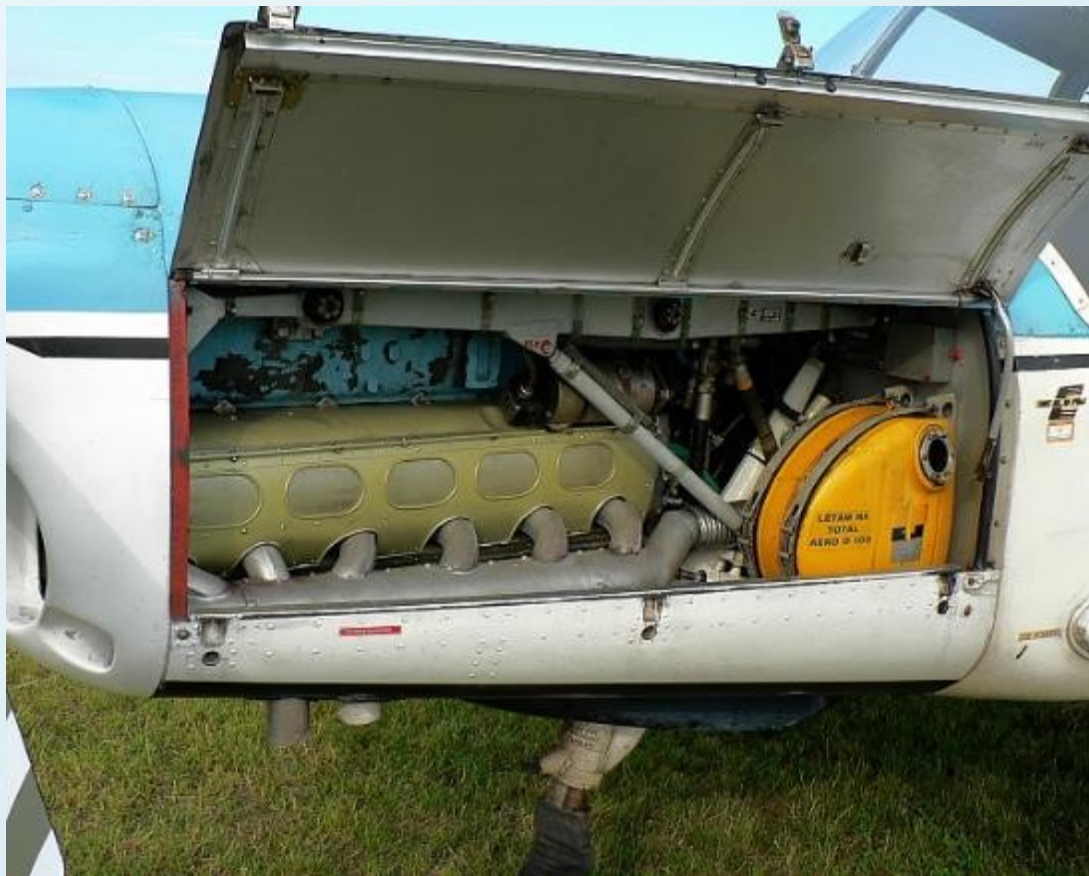
- ➔ Pilot letounu Zlín Z43 před spuštěním teplého motoru provedl nadměrné nastříkání paliva pumpou do sacího potrubí motoru, což vedlo k zahoření paliva ve výfukovém potrubí.
- ➔ Pilot byl na požár v oblasti výfuku upozorněn kolegy na ploše letiště.
- ➔ Pilot provedl úkony při požáru: vypnutí magnet, zavření palivového kohoutu a vypnutí hlavního vypínače.
- ➔ Na závěr pilot použil hasicí přístroj a požár tím eliminoval.
- ➔ Na letounu došlo k ožehnutí barvy na spodní kapotáži motoru.
- ➔ Letoun jinak nebyl poškozen a nikdo nebyl zraněn.

Motor letounu Zlín Z43 (ilustrační foto)

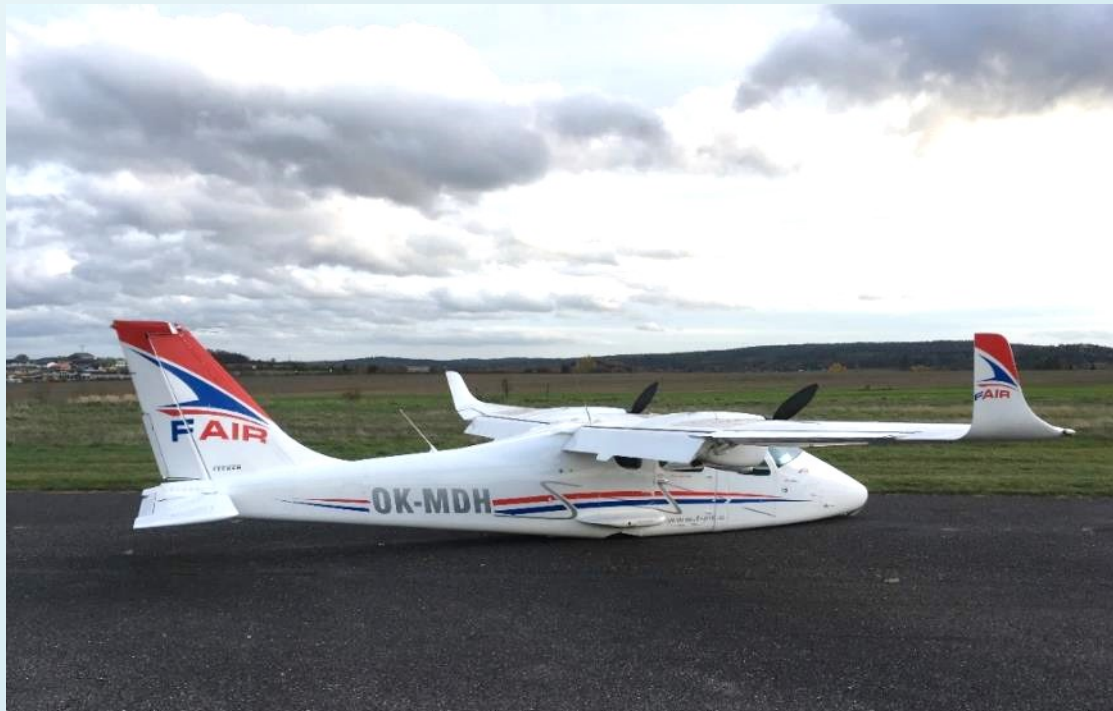
- ➔ Během přistání instruktor neslyšel zvukovou signalizaci, že podvozek není vysunut.
- ➔ Letoun přistál na dráhu bez vysunutého podvozku.
- ➔ Spodní část trupu letounu byla poškozena.

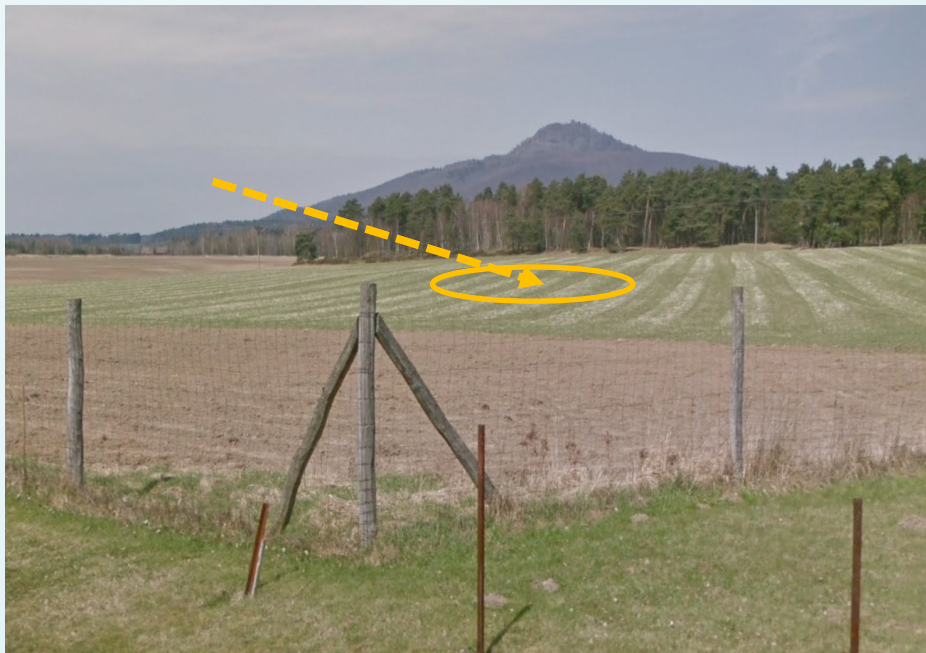
Místo letecké nehody

- ➔ Pilot po průletu nad elektrickým vedením 35 kV (výška sloupů 13 m) ztratil vizuální referenci se zemí a následně i prostorovou orientaci.
- ➔ V klesání pod úhlem více jak  $10^\circ$  ve vzdálenosti cca 200 m od nejbližší budovy obce UL letoun s pohonnou jednotkou na výkonu narazil do země.
- ➔ UL letoun se vzňal a byl zničen požárem. Pilot zahynul.

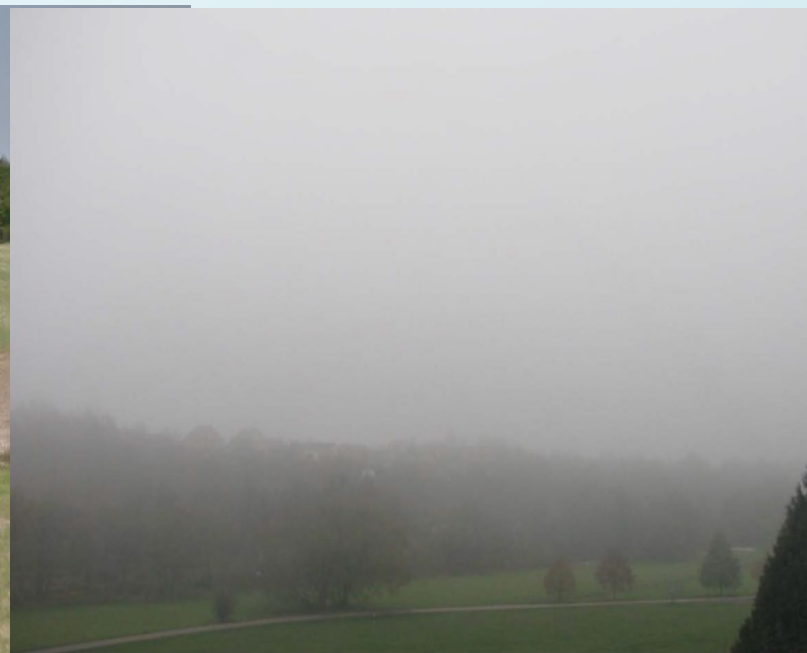
Dohlednost v čase letecké nehody
