## Rozbor bezpečnosti za 1. čtvrtletí 2023

## Vybrané ukazatele – 1. čtvrtletí 2023

# UDÁLOSTI NA ÚZEMÍ ČESKÉ REPUBLIKY

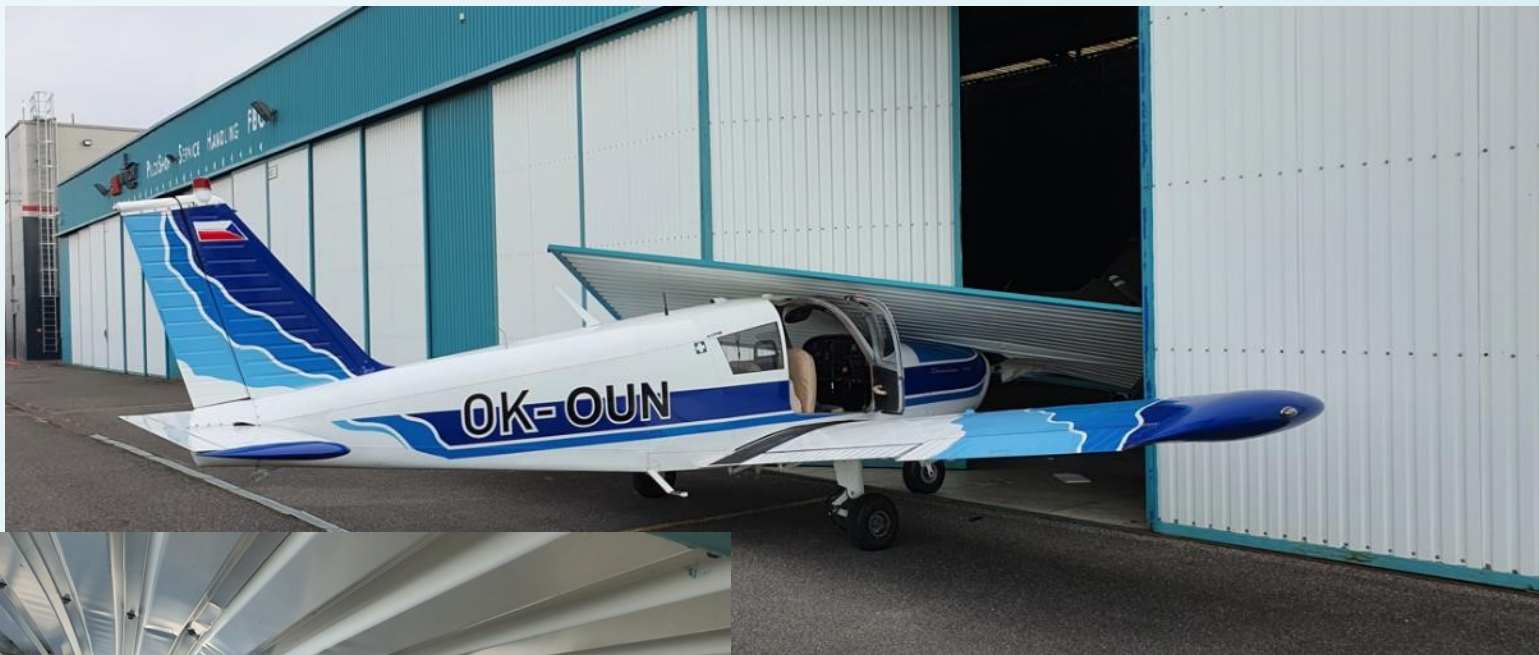
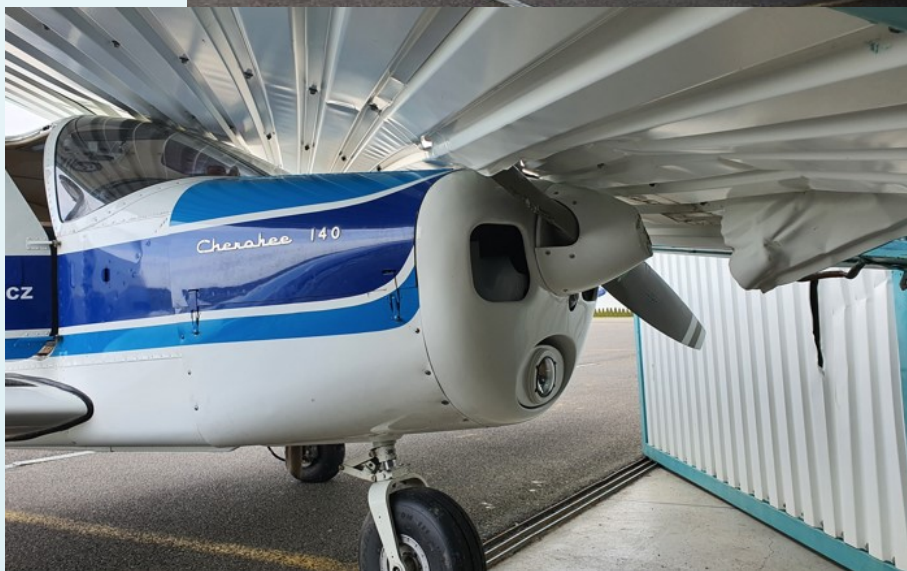
## Incident Piper PA28-140 – pokračování

- ➔ Pilot zamýšlel provést navigační let, proto chtěl doplnit LPH.
- ➔ Po nastartování motoru a odbrzdění ruční brzdy pilot nezatočil doleva k plnicí stanici ani nezabrzdl a došlo k čelnímu nárazu do protilehlých vrat hangáru, k zastavení motoru, vyvrácení dvou křídel vrat hangáru (ze 6ti posuvných) přičemž jedno křídlo dopadlo na letoun.
- ➔ Vzniklé škody: násilné zastavení motoru, poškozená vrtule, kužel vrtule, poškozené levé přední okno, poškozená dvě křídla posuvných vrat hangáru a v hangáru poškozený kužel zahangárovaného letounu Piper PA49-500T.

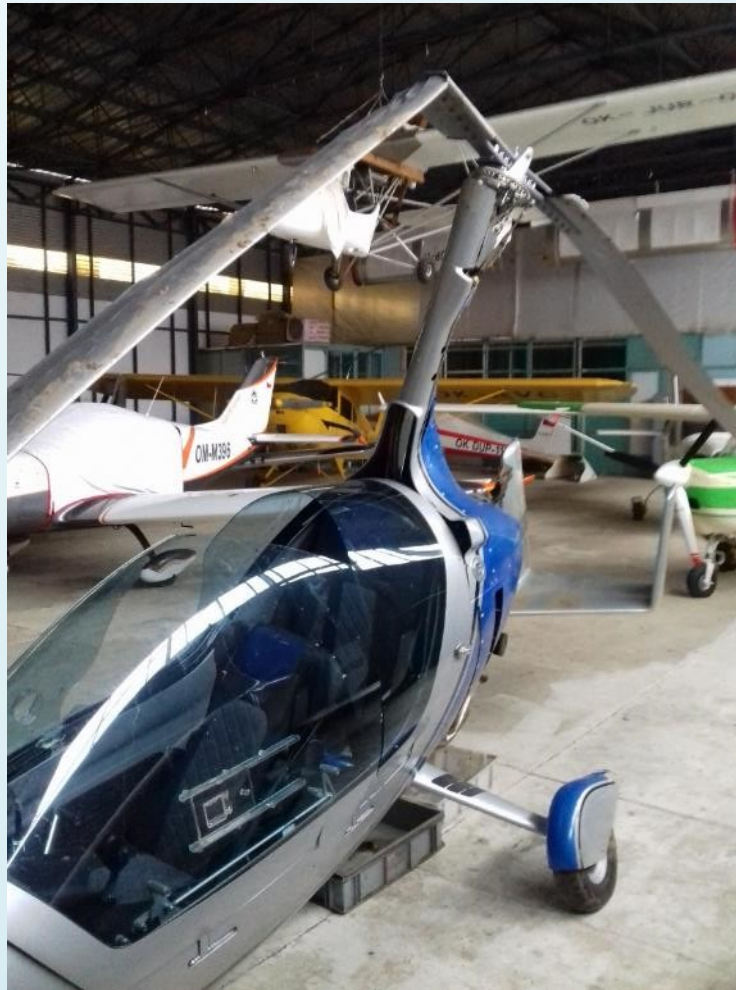
## Letecká nehoda UL vírníku Calidus – pokračování

- ➔ Pilot s další osobou na palubě prováděl rekreační let z LKBORS na LKBA (Břeclav).
- ➔ Krátce po vzletu z RWY 16 došlo ke ztrátě výkonu motoru.
- ➔ Pilot přerušil stoupání a zahájil postup nouzového přistání.
- ➔ Při dosednutí do měkké půdy došlo k převrácení UL vírníku na bok.
- ➔ UL vírník byl poškozen ve velkém rozsahu.
- ➔ Pilot ani cestující nebyl zraněn.
- ➔ Motor UL vírníku byl odeslán na expertízu na specializované pracoviště opravárenské organizace.

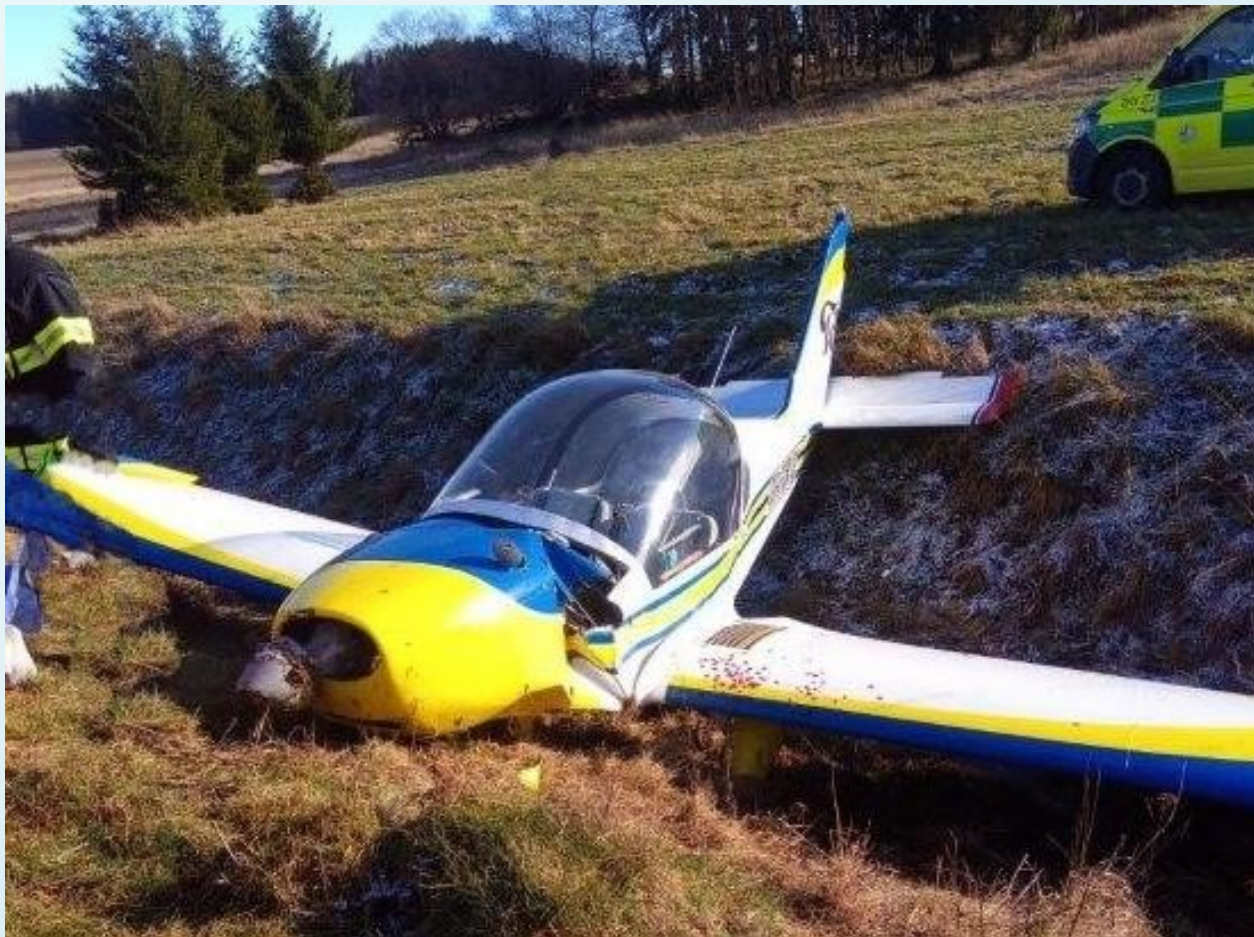
## Letecká nehoda UL letounu EV-97 – pokračování

- ➔ Pilot s další osobou na palubě prováděl vzlet z louky u obce Rájov.
- ➔ Vzlet prováděl směrem ze svahu se zadní složkou větru.
- ➔ UL letoun během rozjezdu nedosáhl požadované rychlosti pro vzlet a vjel do koryta potoka.
- ➔ Obě osoby na palubě utrpěly vážná zranění.
- ➔ UL letoun byl poškozen ve velkém rozsahu.

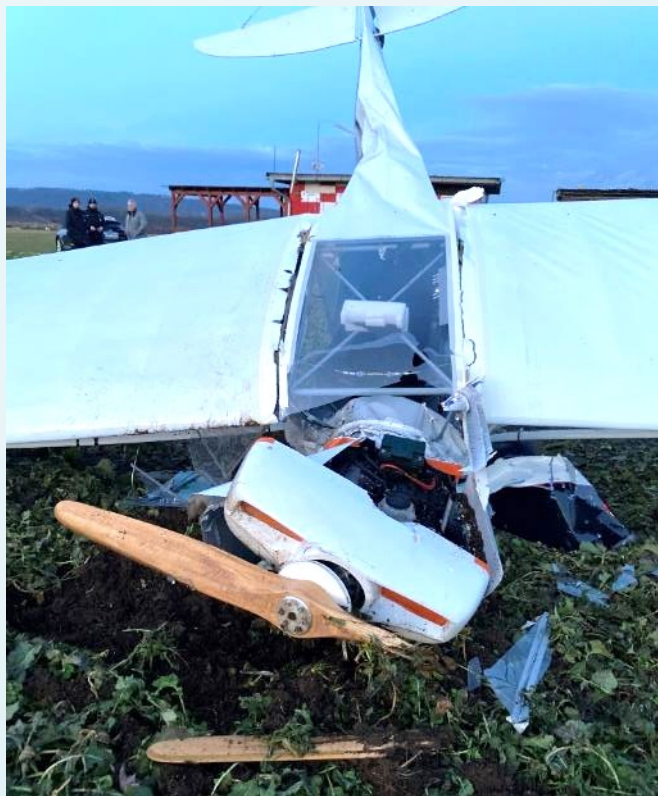
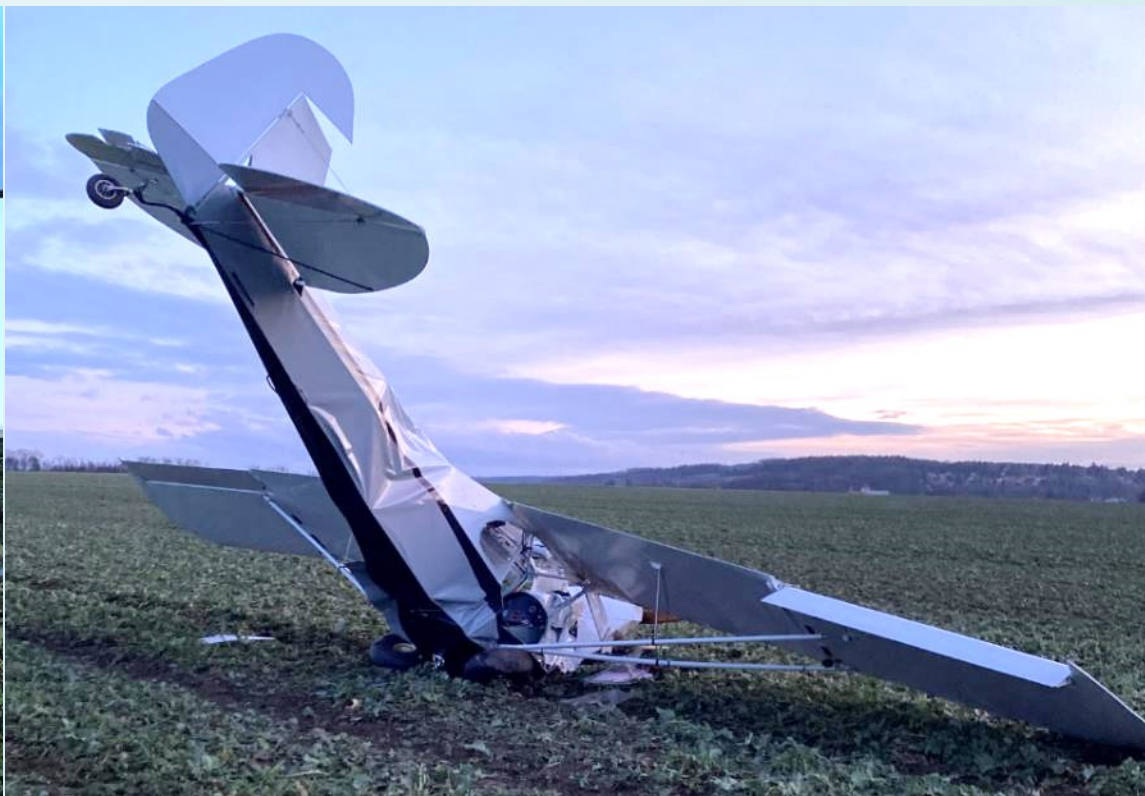
## Letecká nehoda UL letounu Piper – pokračování

- ➔ Pilot zamýšlel provést pojíždění s letounem po ploše letiště za účelem testování brzdového systému a chlazení motoru.
- ➔ Při třetím pojíždění na vyšší rychlosti došlo vlivem terénní nerovnosti a silného poryvu větru k nechtěnému vzletu UL letounu.
- ➔ Na toto pilot reagoval snížením otáček na volnoběh, zřejmě ve snaze přistát.
- ➔ Následoval rychlý levý náklon. Pilot přidal plný plyn a pokračoval v letu v mírném stoupání. Následovalo stažení plynu na volnoběh a s větrem v zádech na malé rychlosti došlo v pravé zatačce k pádu letadla na vedlejší pole.
- ➔ Letoun byl zničen, pilot utrpěl vážná zranění.

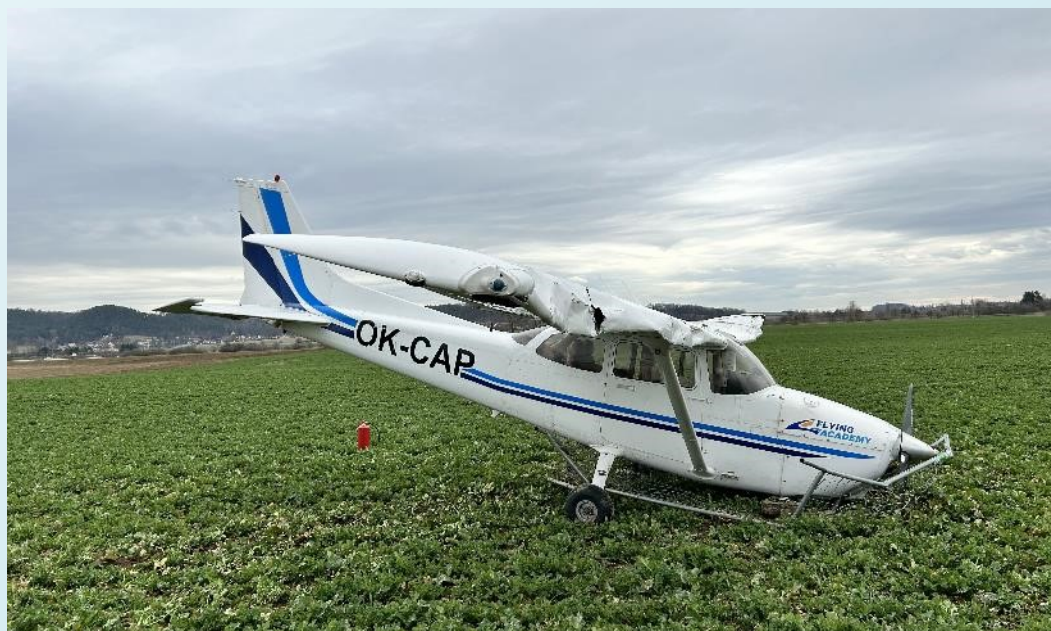
## Letecká nehoda letounu Cessna 172S – pokračování

- ➔ Pak si uvědomil svou chybu a pokusil se situaci napravit vyšlápnutím levého pedálu.
- ➔ Letoun při velké rychlosti prudce vybočil doleva do travnatého pásu, kde narazil do oplocení, příďová podvozková noha se vylomila a letoun se převrátil na příď.
- ➔ Žák nebyl zraněn. Na letounu došlo k poškození velkého rozsahu.

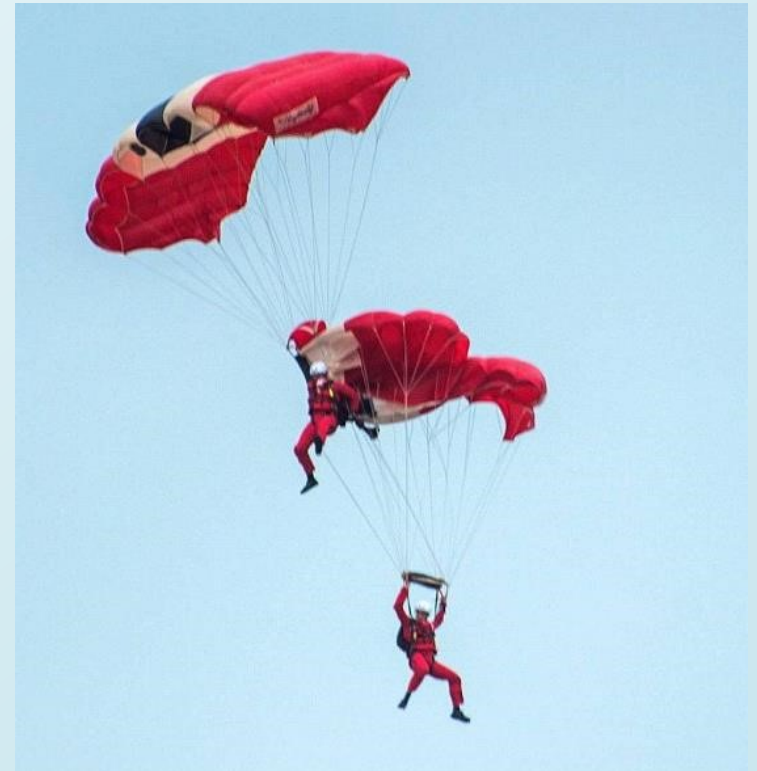
Při výskoku ve formaci došlo po uplynutí pracovního času k nedostatečnému rozchodu a při otevírání padáků se srazili dva parašutisté.

Jeden parašutista si o tělo druhého roztrhl padák na čtyřech místech a přetrhl tři šňůry. Parašutista pak hlavní padák odhodil a bez zranění přistál na záložním padáku.
