## Vybrané ukazatele – 1. čtvrtletí 2025

# UDÁLOSTI NA ÚZEMÍ ČESKÉ REPUBLIKY

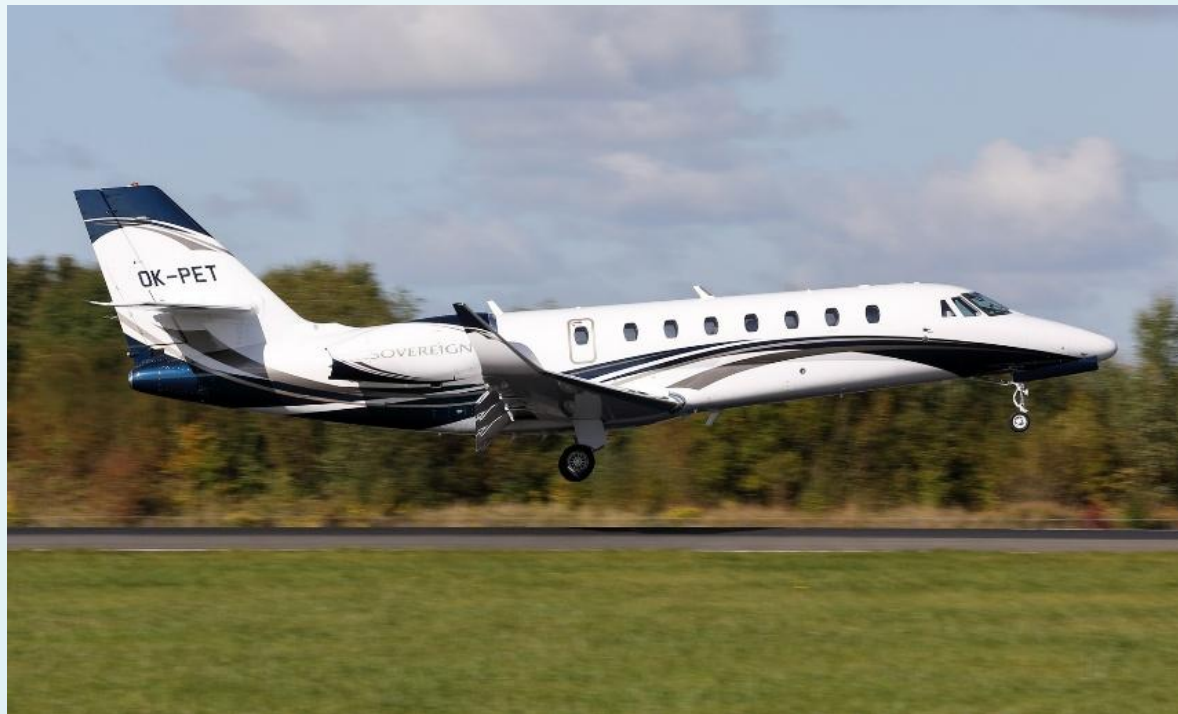
Ilustrační foto Cessna 680

- ➔ Posádka letounu českého provozovatele prováděla let z Düsseldorfu do Innsbrucku. Po startu došlo po zasunutí podvozku k signalizaci vysunutí pravé podvozkové nohy (svítila zelená kontrolka).
- ➔ Posádka následně provedla třikrát vysunutí a zasunutí podvozku. I poté signalizace pravé podvozkové nohy indikovala polohu vysunuto.
- ➔ PIC odpojil autopilota a prověřil, že letoun nemá tendenci klonit a ani intenzita hluku nenasvědčovala tomu, že je podvozková noha vysunuta.
- ➔ Posádka usoudila, že se pravděpodobně jedná o vadnou signalizaci vysunutí podvozku. Nevyhlásila MAY DAY ani PAN PAN.
- ➔ Posádka se rozhodla provést přistání na letišti Praha/Ruzyně a oznámila ATC nastalý problém.

- Přibližně po 30 min letu došlo ke zhasnutí signalizace vysunutí pravé podvozkové nohy.
- Na LKPR byla vyhlášena místní pohotovost.
- Posádka provedla vysunutí podvozku a provedla průlet nad RWY 30 pro vizuální kontrolu vysunutí podvozku za asistence LP HZS.
- Vizuální kontrola potvrdila vysunutí podvozku. Po následném okruhu letoun bezpečně přistál na RWY 30 a pojížděl na stojánku.
- Údržbová organizace letoun umístila na zvedáky, proběhla vizuální inspekce Down-Lock a Up-Lock Switches, inspekce a vyčištění elektrických konektorů v podvozkové šachtě a zkouška vysunutí a zasunutí podvozku, která byla několikrát opakována.
- Závada se již neprojevila.
- Preventivně byl vyměněn R/H MLG Down – Lock Switch.
- Letoun byl následně uvolněn zpět do provozu.

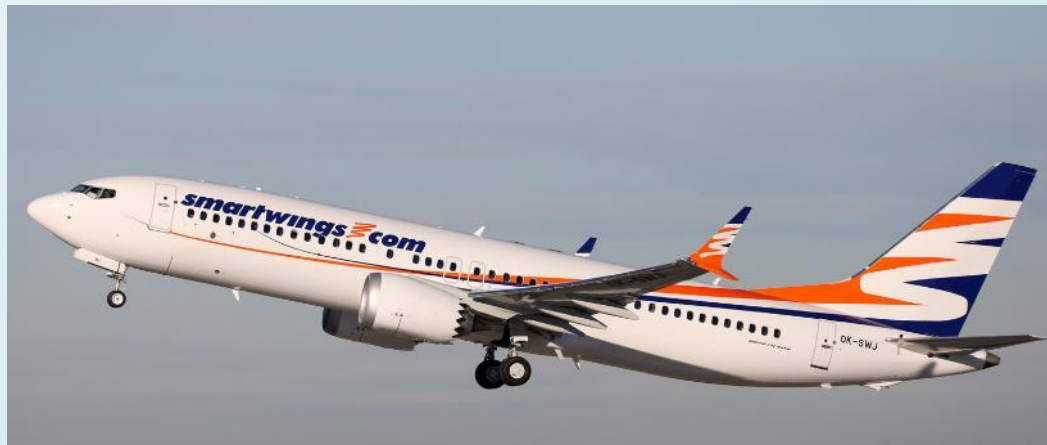
Ilustrační foto Boeing 737-8 MAX

- Kapitán při přípravě na odlet chybně zadal rychlosti  $V_1$  a  $V_R$ , když dvakrát stiskl na klávesnici CDU tlačítko s číslicí 3 místo 6, (3 je nad 6) z důvodu obrácení pozornosti na další rychlost na svém iPadu.
- Zadané rychlosti do FMS tak byly  $V_1=132$  kt,  $V_R=134$  kt, ( $V_2=167$  kt byla zadána správně) namísto vypočtené  $V_1=162$  kt,  $V_R=164$  kt.
- Chybné zadání rychlostí  $V_1$  a  $V_R$  do FMS mělo za následek o 30 kt nižší rychlost rotace.
- F/O neprovedl křížovou kontrolu zadaných údajů, ale pouze kontrolu rychlosti přečtené nahlas kapitánem během vstupní fáze.
- Posádka si při vzletu nevšimla, že rychlost  $V_2$  je mnohem vyšší než  $V_R$  a na ukazateli rychlosti se objevuje až ve chvíli, kdy se letoun blíží rychlosti  $V_1$  a  $V_R$ .
- Posádka nezaznamenala rozdíl rychlostí během briefingu ani rychlosti odečtené během kontrolního seznamu.

- Po dosažení  $V_1=132$  kt se ozvalo syntetické zvukové „ $V_1$ “ a krátce po  $V_R = 134$  kt a povelu F/O „Rotate“ byl zaznamenán posun řídicího sloupku a před letadla stoupala rychlostí přesně  $2,5^\circ/\text{sec}$  k přibližně  $12^\circ$  úhlu stoupání.
- Posádka vnímala zvuk a vibrace kolem  $10^\circ$  úhlu stoupání a pokračovala ve stoupání. Trvalo téměř 200 ft, než letoun dosáhl bezpečnou rychlost vzletu  $V_2 = 167$  kt.

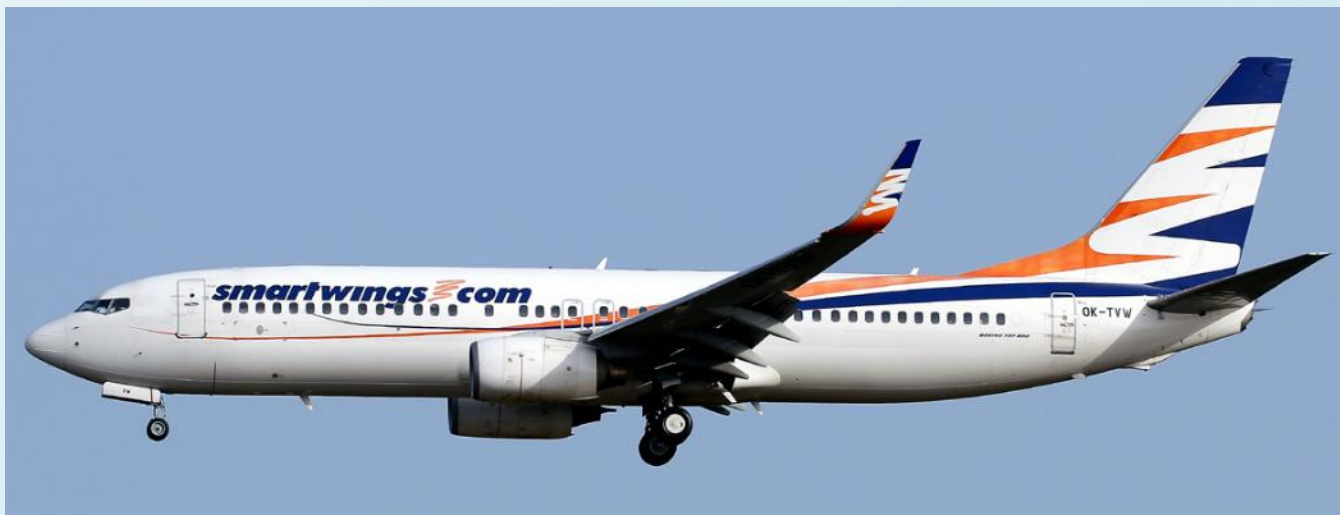
Ilustrační foto Boeing 737-86Q

- Ve druhém případě (po pěti dnech) se jednalo opět o přerušení vzletu při malé rychlosti, tentokrát se signalizací MASTER CAUTION ANTI-ICE.
- Posádka se opět s letounem vrátila zpět na stojánku.
- Po cca třech hodinách byla nalezena závada na odmrazovacím ventilu, který byl vyměněn, otestován a letoun byl uvolněn do provozu.

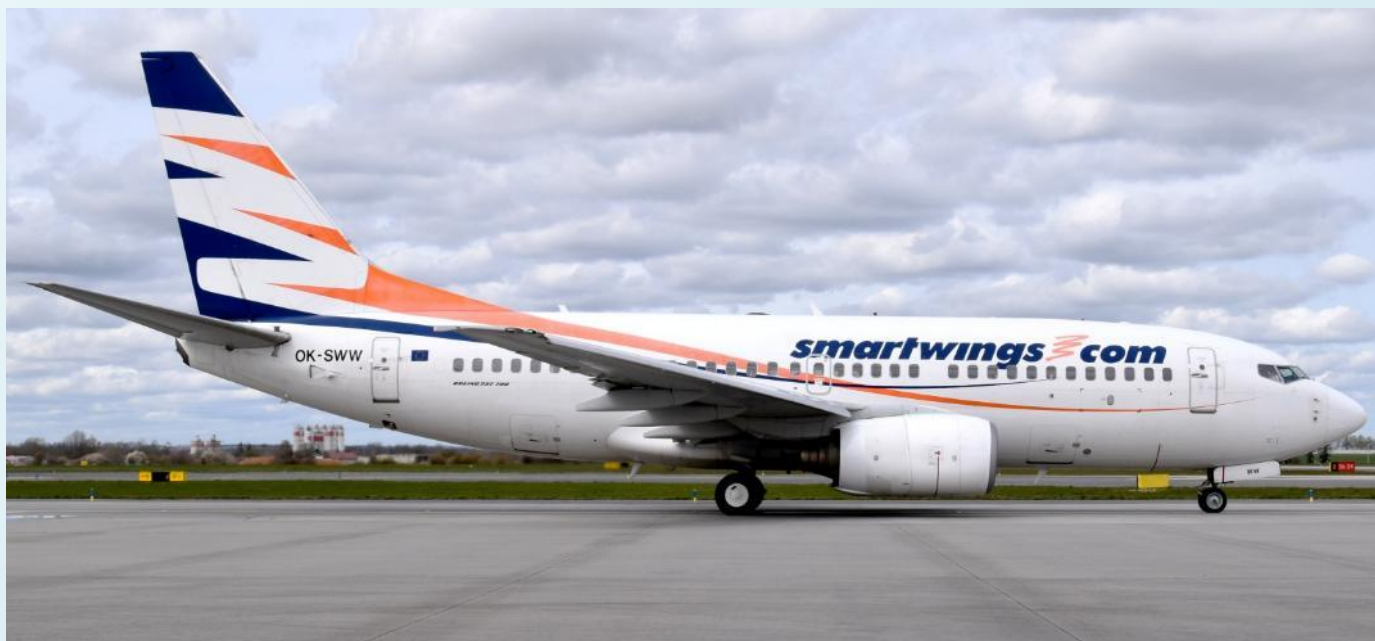
Ilustrační foto Boeing 737-7Q8

- Při přeletu na LKPR se posádce českého dopravce několikrát krátkodobě rozsvítila signalizace MASTER CAUTION.
- Posádka identifikovala problém s čerpadlem poháněným motorem na hydraulickém okruhu A (EDP HYD A). Zkontrolovala množství hydraulické kapaliny v okruhu A, které bylo kolem hodnoty 28.
- Posádka tedy provedla Hydraulic Pump Low Pressure NNC a čerpadlo vypnula. Množství hydraulické kapaliny po přistání bylo 23.
- Přistání proběhlo bez problémů a posádka informovala své MCC.
- Údržbová organizace odhalila poškozené vedení - trhlinu na kolenu mezi akustickým tlumičem a čerpadlem. Trhlinou docházelo k úniku hydraulické kapaliny z okruhu. Pod svorkou uchycení akustického tlumiče byla zjištěna také koroze.

- Byl vyměněn akustický tlumič včetně kolena a doplněna hydraulická kapalina.
- Celý systém byl otestován a letoun byl uvolněn do provozu.

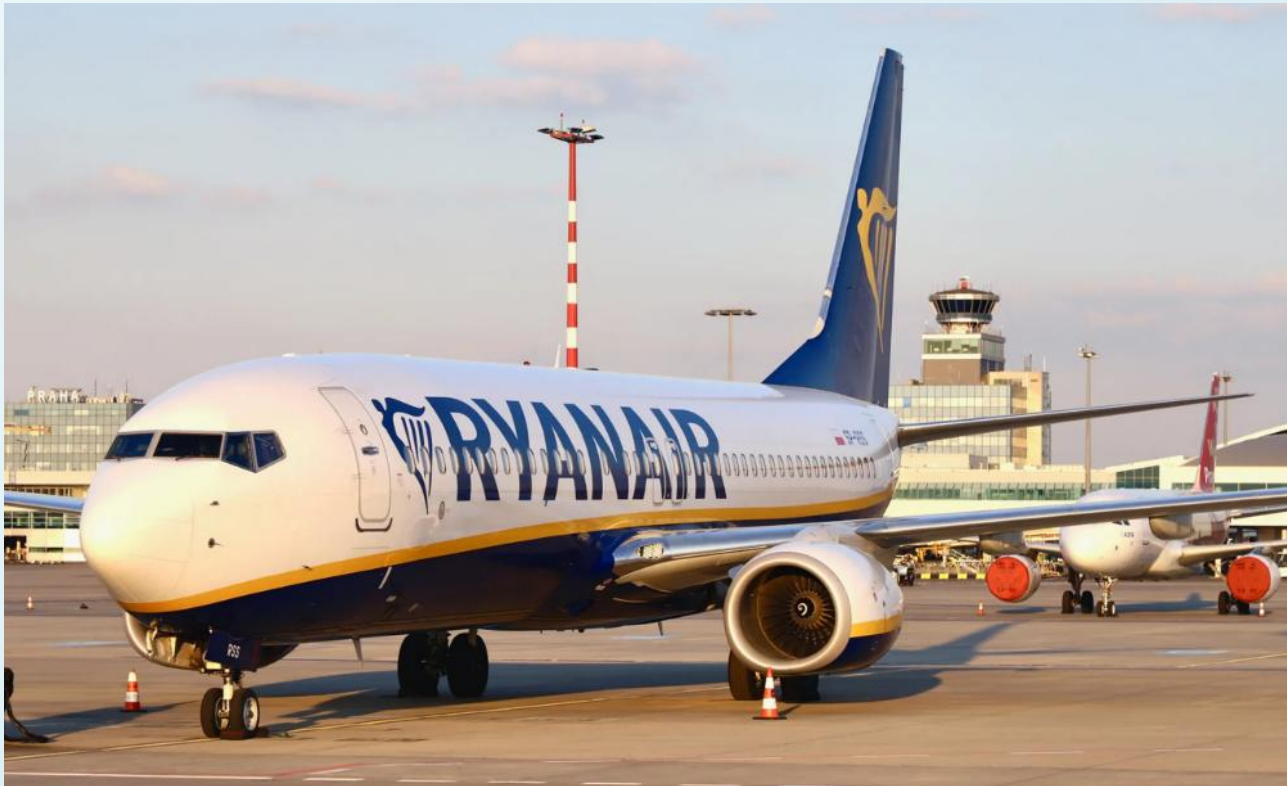
Ilustrační foto Boeing 737-800

- Posádka zahraničního dopravce prováděla let EPKK (Krakov) – EGGD (Bristol).
- Stanoviště ŘLP ACC Praha obdrželo zprávu od ACC Varšava o vyhlášení stavu nouze a pilnostního signálu PAN PAN z důvodu kouře na palubě a žádost o diverzi na LKPR.
- PIC ohlásil kouř v kabině cestujících mezi 5. a 10. řadou sedadel.
- Na LKPR byla vyhlášena místní pohotovost.
- Přistání s překročenou přistávací hmotností proběhlo v pořádku. Letoun zastavil na RWY 24 a kapitán si vyžádal kontrolu brzd.
- Teplota brzd byla v normálním rozmezí a letoun pokračoval v poježdění na stání.
- Na stojánce byla teplota brzd znovu zkontrolována a byl povolen výstup cestujících.

- Byla přivolána údržbová organizace, která po příchodu k letounu žádný kouř ani zápach neobjevila.
- Byla provedena prohlídka motorů, APU, hydrauliky, kabinových systémů, včetně úniků všech kapalin. Vše bez nálezu.
- Byla provedena kontrola senzoru teploty v kabině, bez nálezu.
- Bylo provedeno odstranění krycích panelů v kabině pro cestující a prohlídka všech prostorů, vedení, jističů, kabelů.
- Jediným nálezem byla blikající žárovka nad řadou 2-3. V její blízkosti ale nebyly nalezeny žádné známky zkratu nebo hoření. Žárovka byla vyměněna.
- Po technické kontrole byl letoun uvolněn pro technický přelet do EIDW (Dublin).

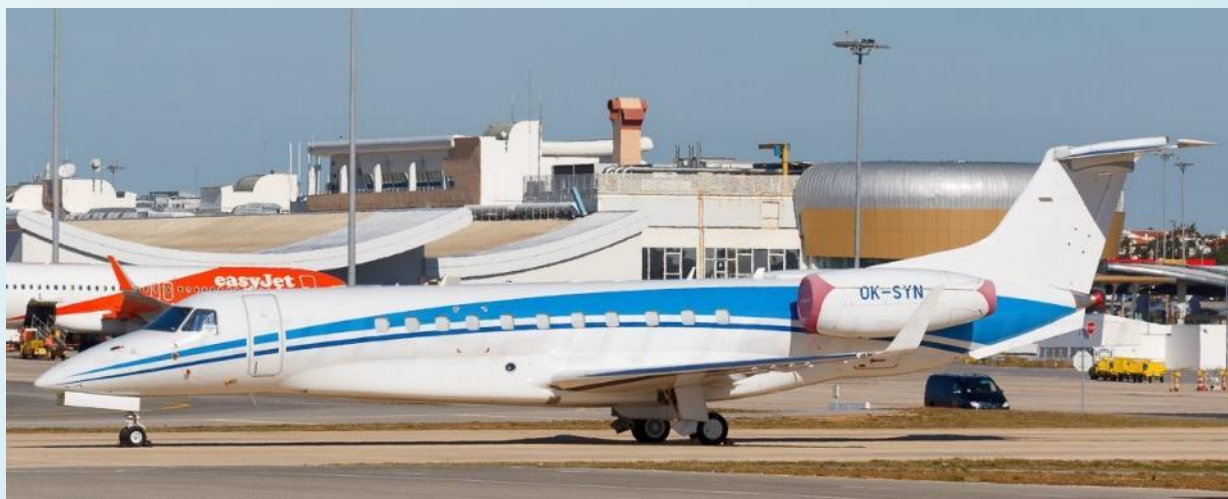
Ilustrační foto letounu Embraer EMB135 BJ

- ➔ Následně provedla standardní přílet, ILS přiblížení a přistání na RWY 06 LKPR. Asistence HZS nebyla požadována.
- ➔ Po zjištění rozsahu závady byla v údržbové organizaci provedena výměna čelního skla v souladu s technologickým postupem s následnou kontrolou přetlakování trupu a kontrolou vyhřívání skla.
- ➔ Letoun byl následně uvolněn do dalšího provozu.

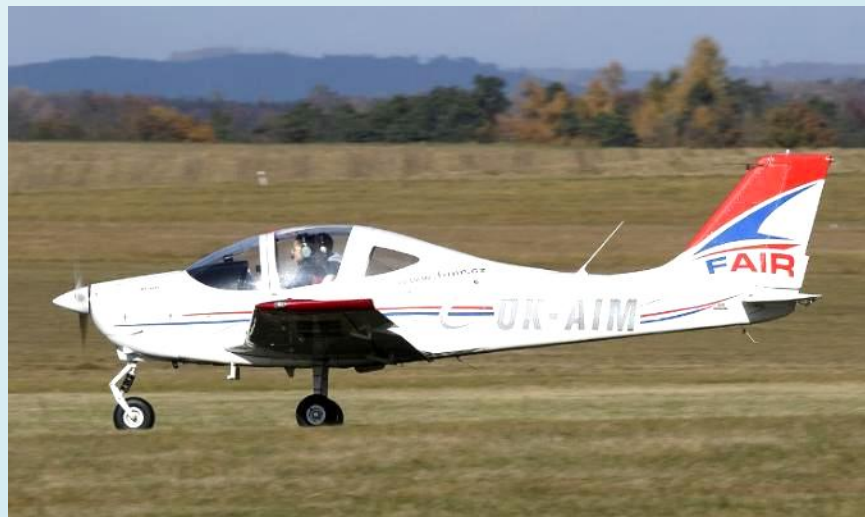
Letoun Tecnam P2002 JF – ilustrační foto

- Student v integrovaném výcviku ATPL(A) s instruktorem na palubě, odstartovali z LKBE směrem do výcvikové oblasti.
- Po dosažení výšky 4 000 ft posádka zaznamenala bílý kouř v kabině doprovázený zápachem.
- Posádka oznámila FIC Praha, že se vrací na LKBE, a následně vypnula elektroniku.
- Přistání proběhlo bez závad.
- Po přistání byl letoun zkontrolován v servisním středisku.
- Po kontrole elektroinstalace a motorového prostoru byl zjištěn únik chladicí kapaliny přes odvzdušňovací otvor uzávěru vyrovnávací nádoby chladicího okruhu na požární přepážce.
- Důvodem bylo nadměrné množství kapaliny v nádobě.

- Přebytečná kapalina unikala do prostoru výfuku a výměníku topení kabiny. Zde se odpařovala a vzniklý kouř proudil do kabiny posádky skrze průduchy topení.
- Instruktor tento stav vyhodnotil jako kouř z elektroinstalace.
- Byla provedena kontrola stavu kapaliny v ostatních letounech technikem provozovatele.
- S provozními techniky, kteří připravují letouny, a s instruktorem byl proveden rozbor příčiny.

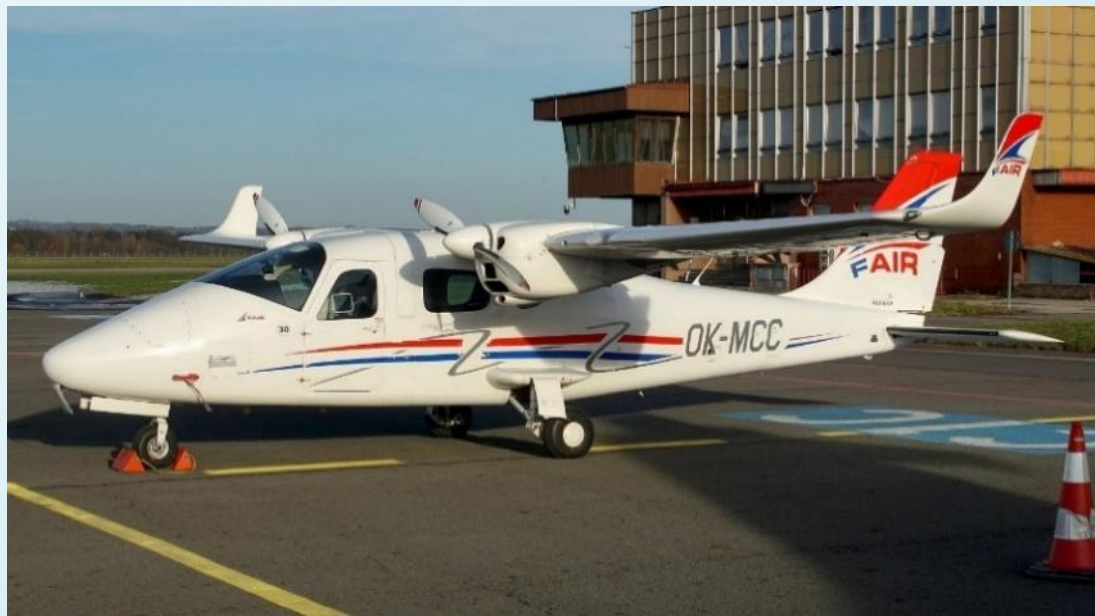
Letoun Tecnam 2006T – ilustrační foto

- Motor měl v době letu 10 hodin do GO.
- Při následné prohlídce motoru bylo zjištěno, že došlo ke zlomení výfukového ventilu na válci číslo 3. Následně zbytky ventilu způsobily díru do pístu, čímž došlo k významnému poklesu tlaku oleje a jeho masivnímu úniku do spalovacího prostoru poškozeného válce.
- Příčina zlomení výfukového ventilu nebyla doposud zjištěna.
- Z vyjádření provozovatele vyplývá, že na daném typu motoru (ROTAX 912 S3) v zástavbě na letounu Tecnam 2006T to nebyl první případ této závady.
- Na letounu byla provedena výměna motoru a letoun byl uvolněn do provozu. Poškozený motor byl odeslán do servisní organizace.

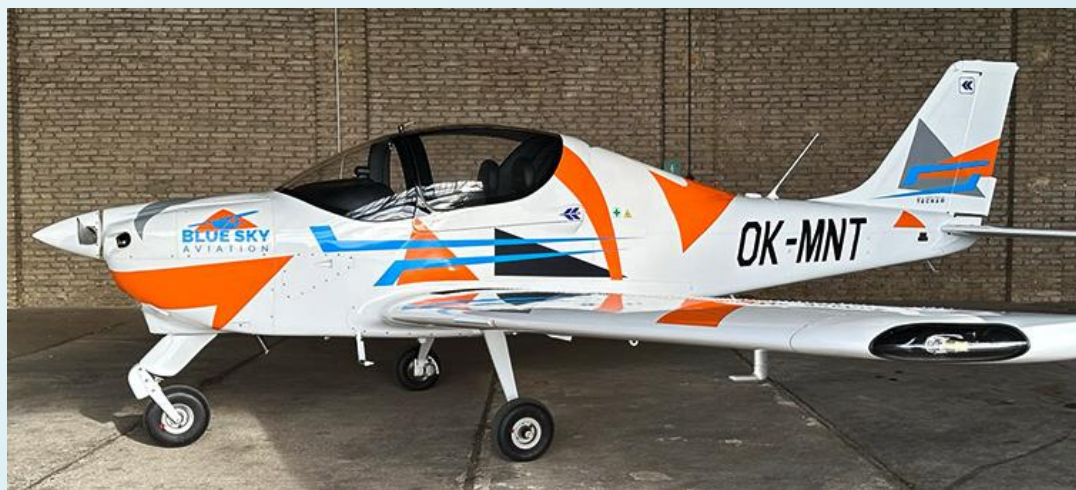
Ilustrační foto letounu Tecnam P-Mentor

- Po průletu nad RWY 22 v rámci výcvikového letu (ILS přiblížení s následným nácvikem procedury TOGA – „Take Off Go Around“), ve stoupání do 4 000 ft AMSL, pilot na kmitočtu ACC oznámil pokles tlaku oleje.
- ATC zkoordinovalo vizuální přiblížení a přistání na RWY 04.
- Byla vyhlášena plná pohotovost.
- Pilot bezpečně přistál.
- Na dráze byla po koordinaci s velitelem zásahu provedena kontrola letounu.
- Nebylo zjištěno žádné poškození ani únik provozních kapalin.
- Pilot spustil motor a za doprovodu vozidel HZS pojížděl na odbavovací plochu.

- Následně byla provedena kontrola motoru na zemi včetně motorové zkoušky a záletu – závada se nepotvrdila.

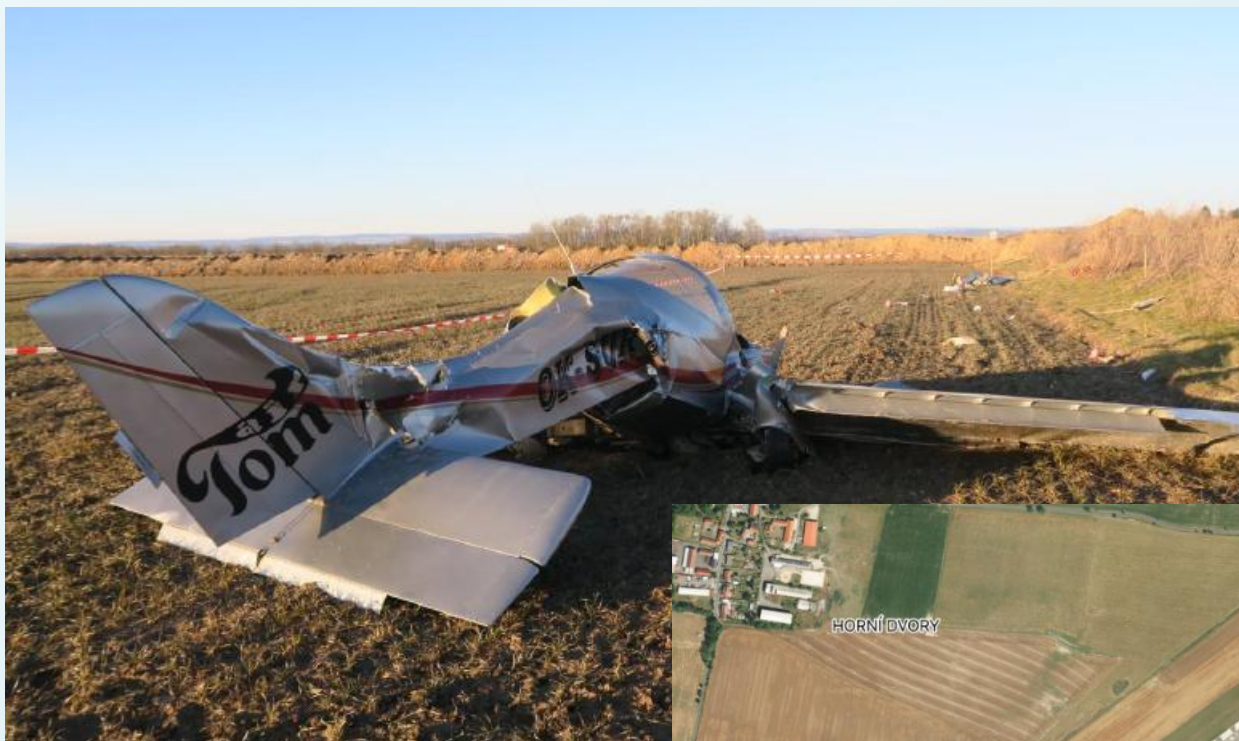
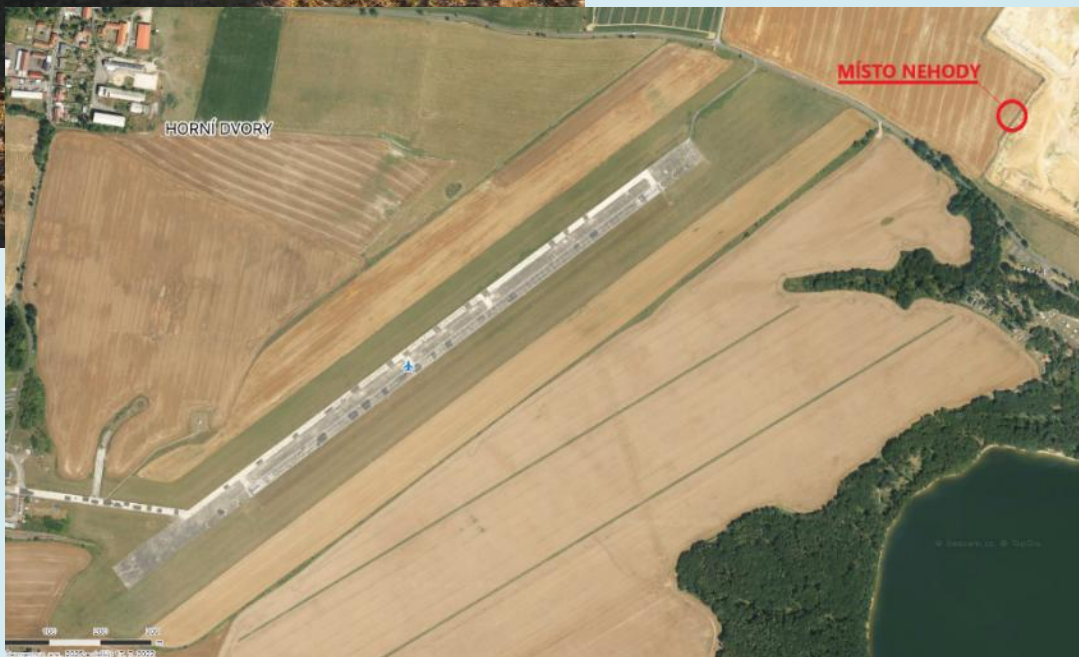
Letiště Cheb

- Pilot plánoval provést rekreační let v okolí letiště Cheb.
- Po vzletu z RWY 05 pokračoval letem po levém okruhu a následně provedl letmé přistání a vzlet z RWY 05 a plynule stoupal.
- V cca 100 m AGL došlo k náhlé změně trajektorie letu.
- UL letoun významně zvětšil sklon, následoval náklon doprava s přechodem do strmého klesání.
- UL letoun pod strmým úhlem narazil do země ve vzdálenosti cca 700 m východně od prahových značek RWY 23.
- Pilot byl nárazem vymrštěn z kabiny UL letounu.
- Pilot utrpěl zranění neslučitelná se životem.
- UL letoun byl nárazem do země zničen.
- Nedošlo ke škodám na majetku třetí osoby.
