Program

- Vybrané ukazatele za 3. čtvrtletí 2025
- Významné události podle kategorií provozu
- Zahraniční nehody
- Závěr

VÝVOJ CELKOVÉHO POČTU HLÁŠENÝCH UDÁLOSTÍ

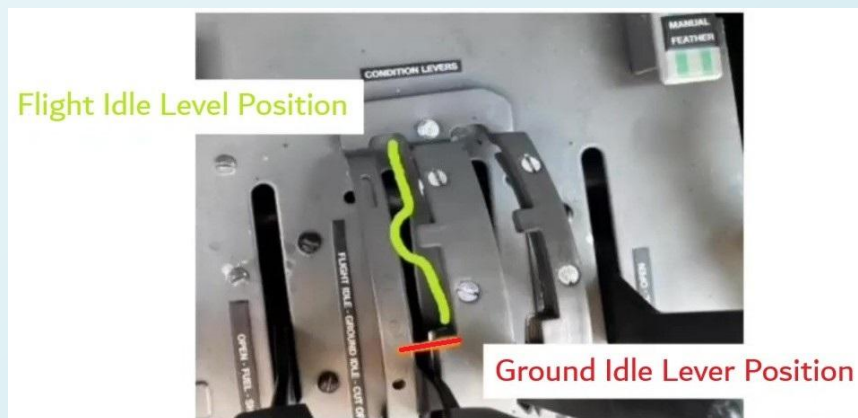
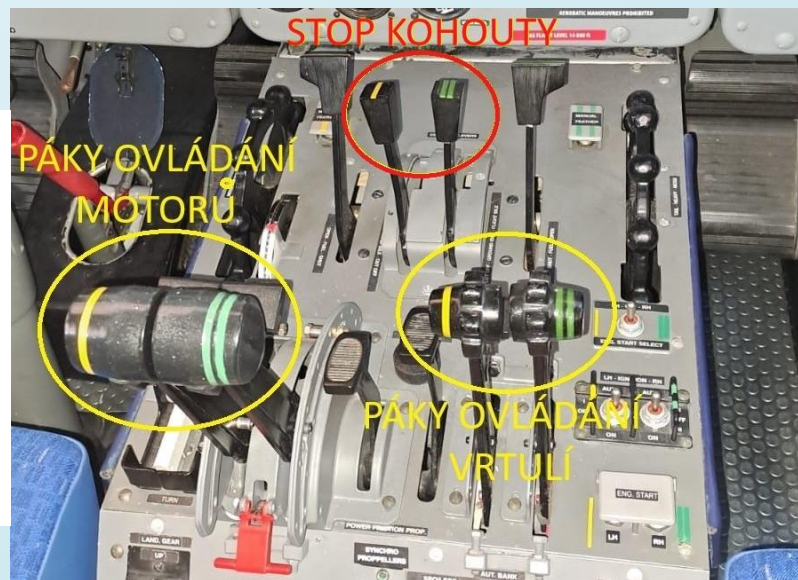
Incident letounu L-410 UVP-E – pokračování

- Událost se týkala letounu s motory Pratt & Whitney PT-6A.
- U letounů, které jsou standardně poháněny motory M-601E, má kulisa páky stop kohoutu dvě základní pozice a poloha páky se při chodu motoru standardně nemění.
- U motorů PT-6A má kulisa tři pozice: letový volnoběh (přední pozice), pozemní volnoběh (střední pozice) a stop-vypnutí motoru (zadní pozice). Při chodu motoru pákou stop kohoutu posádka přestavuje režimy pozemního a letového volnoběhu.

- K vypnutí motoru dochází již při přesunutí páky stop kohoutu z pozice pozemního volnoběhu do pozice stop-vypnutí motoru cca po 5 mm.
- Z toho důvodu při přistávání na méně kvalitních drahách, při deceleraci letounu a s přihlédnutím k ergonomii ovládání z levé strany kokpitu při rychlém provádění úkonů po přistání, může za určitých podmínek dojít k posunutí páky.
- Posádky by měly provádět úkony až po přistání po bezpečném zbrzdění letounu.
- Se zhotovitelem zástavby motoru do letounu bude konzultována případná úprava kulisy stop kohoutu.

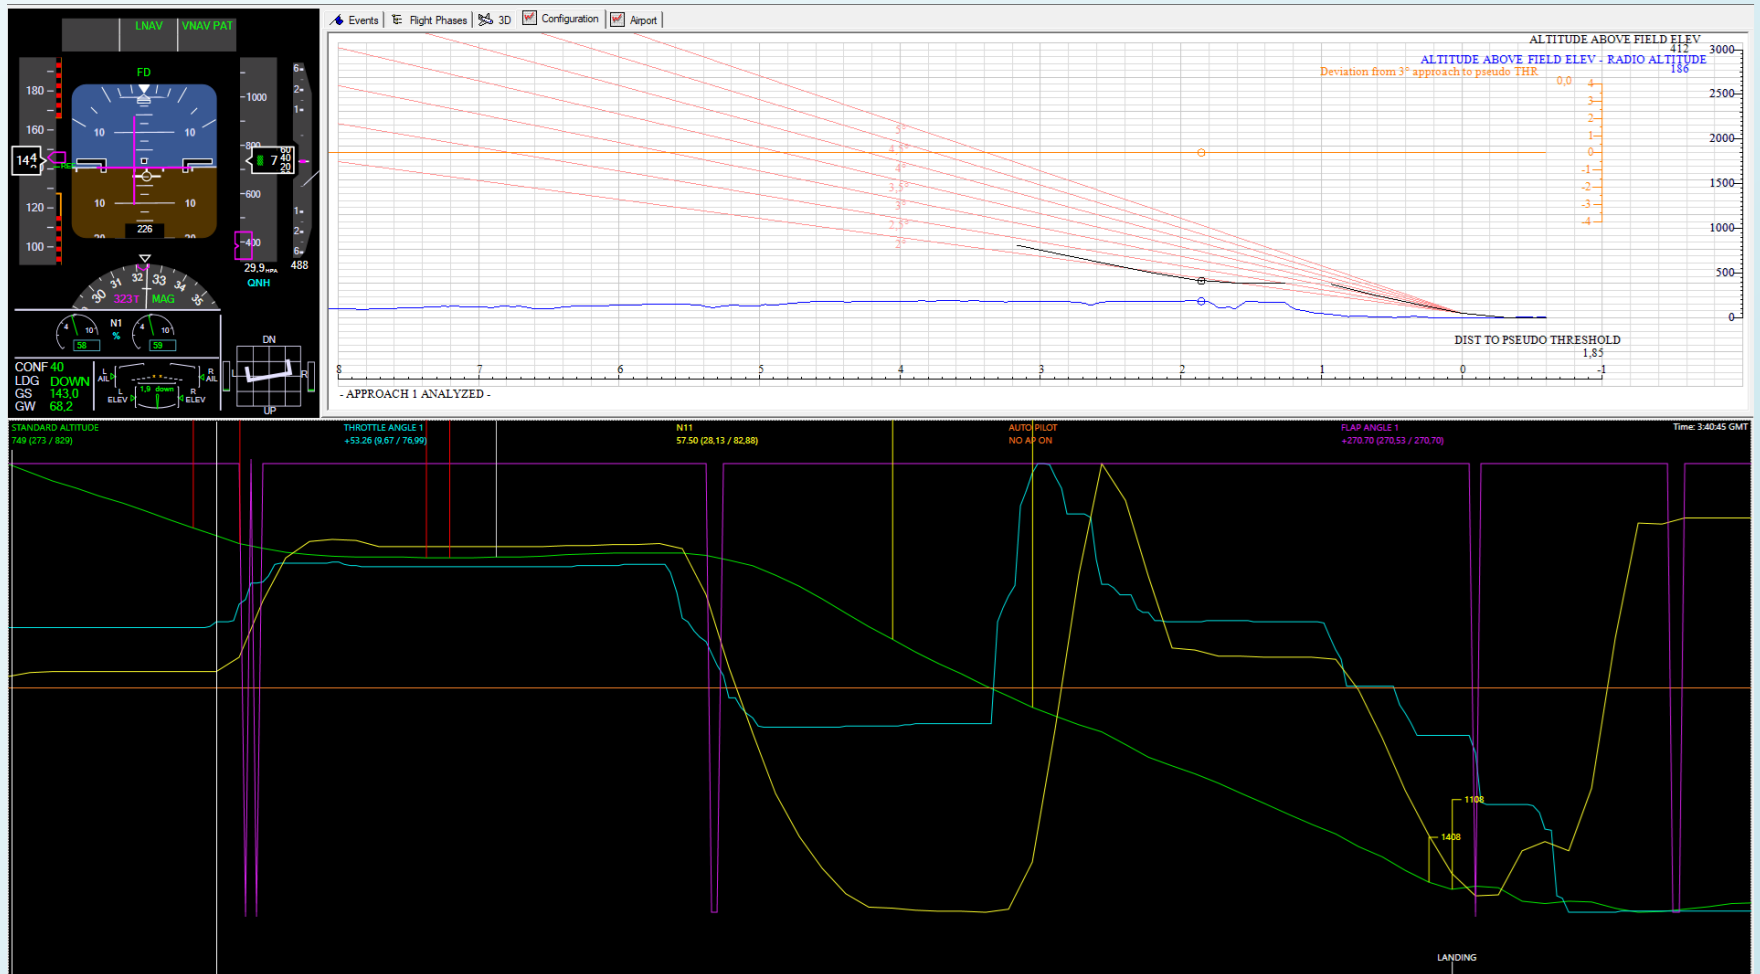
Průběh přiblížení a přistání dle záznamu FDM

- ➔ Dohlednost v podmínkách VMC byla zhoršená a PAPI byly vidět teprve od 2 NM, protože úhel vůči TDZ byl méně než 2°.
- ➔ Záznam z FDM:
 - ➔ Posádka přerušila CDFA, udržovala vizuální referenci se zemí a v cca 2 NM od letiště zaznamenala první výstrahu blízkosti terénu.
 - ➔ S vizuální referencí nad překážkami posádka pokračovala v horizontálním letu cca 1 NM (cca 21 sec) a z toho cca 11 sec méně než 260 ft nad terénem.
 - ➔ Po nalétnutí správného úhlu na přistání letoun dosedl na dráhu.

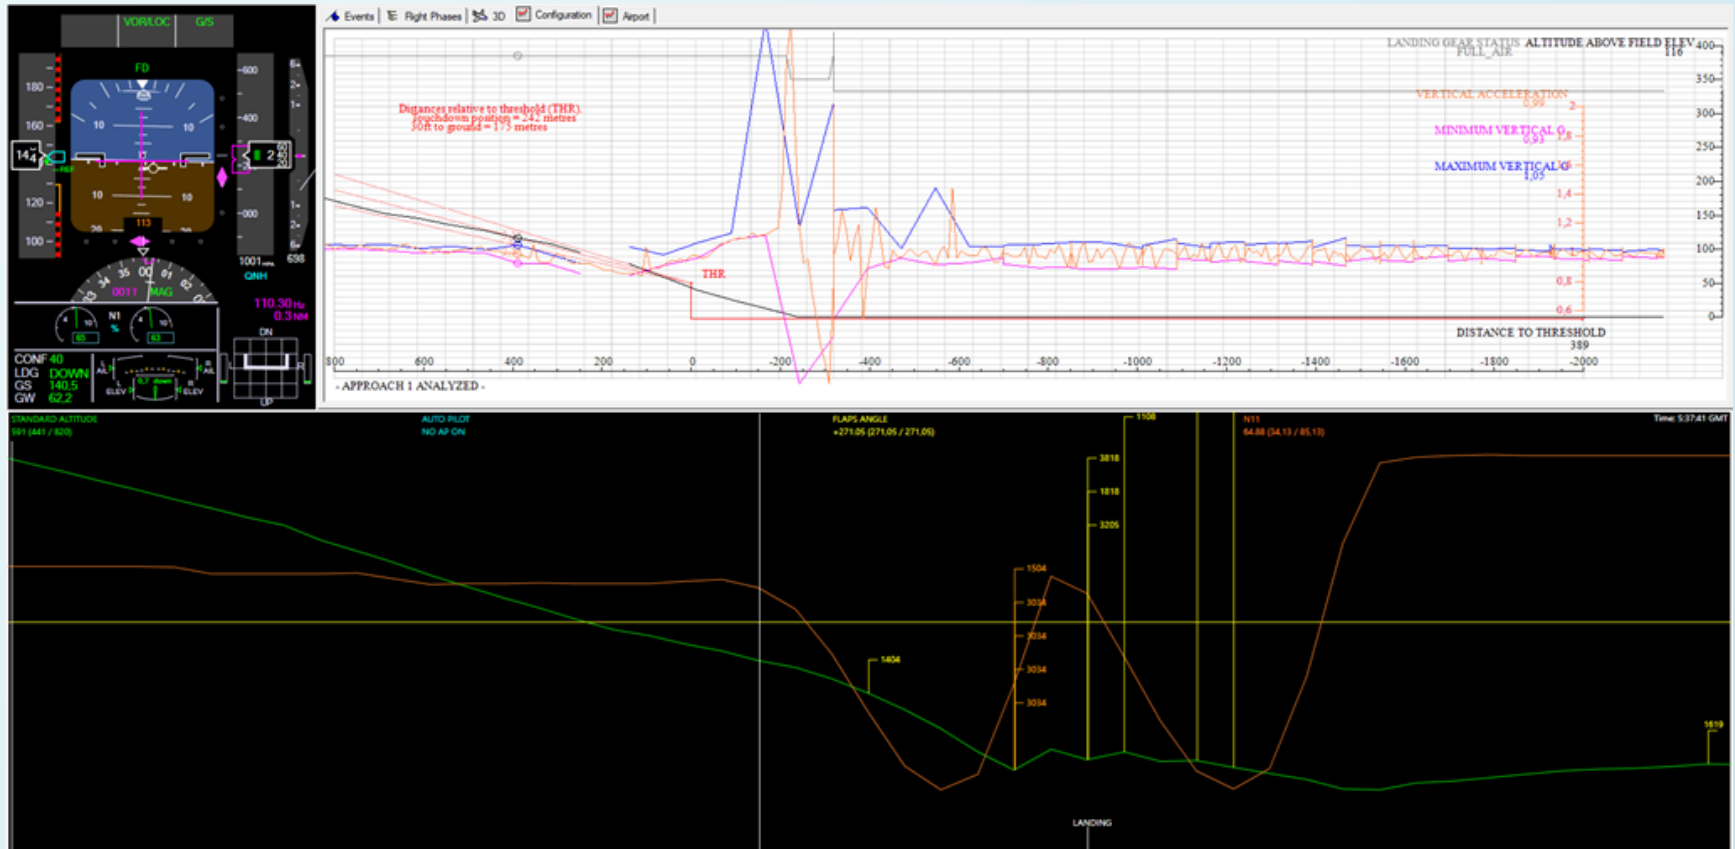
Vyhodnocení přistání z FDM

- K tvrdému kontaktu kol podvozku letounu s RWY obecně dochází při úhlu podélného sklonu pod cca $+2,5^\circ$.
- Došlo k poškození předového podvozku a lopatek N1.

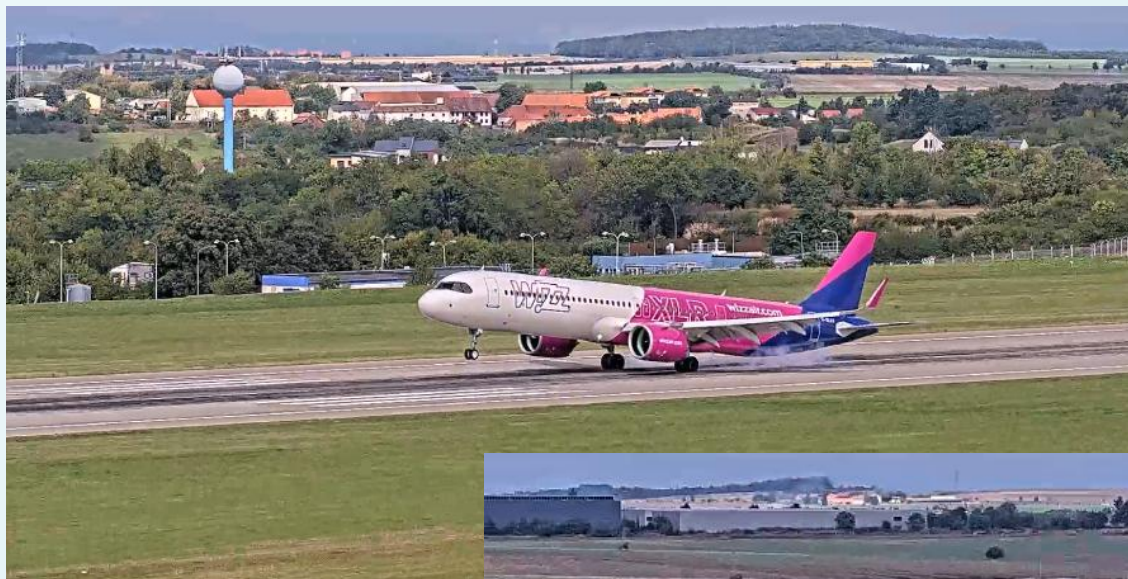
Dosednutí na 6° podélného sklonu.

Dosažení krátkodobého maxima podélného sklonu 9,7° a poškození trupu letounu.

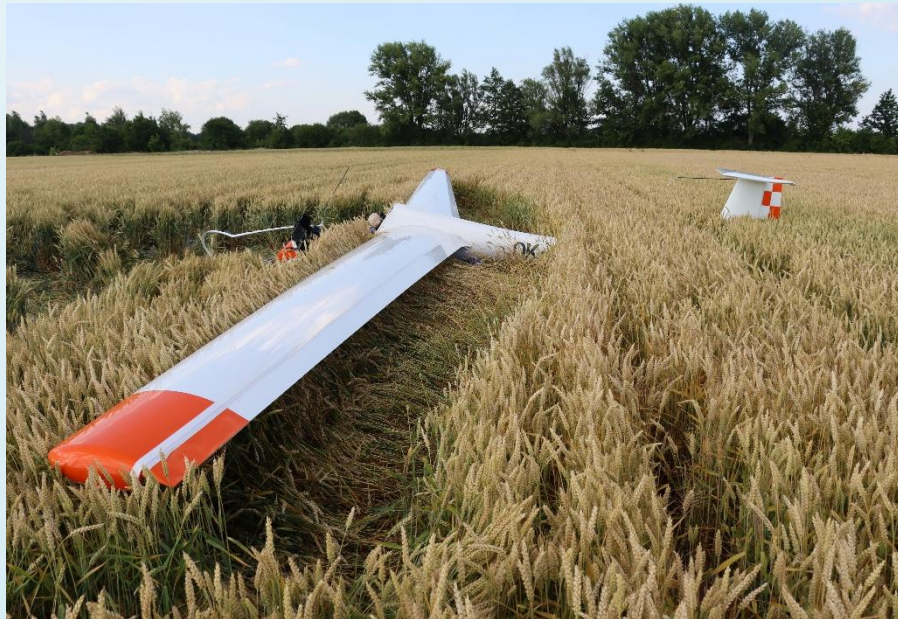
- Ve výšce cca 30 m AGL došlo k prudkému poklesu přídě a kluzák narazil pod strmým úhlem do země v místě prodloužené osy RWY 30, ve vzdálenosti cca 500 m od prahových značek.
- Kluzák byl nárazem do země zničen.
- Pilot utrpěl zranění, kterým na místě nehody podlehl.

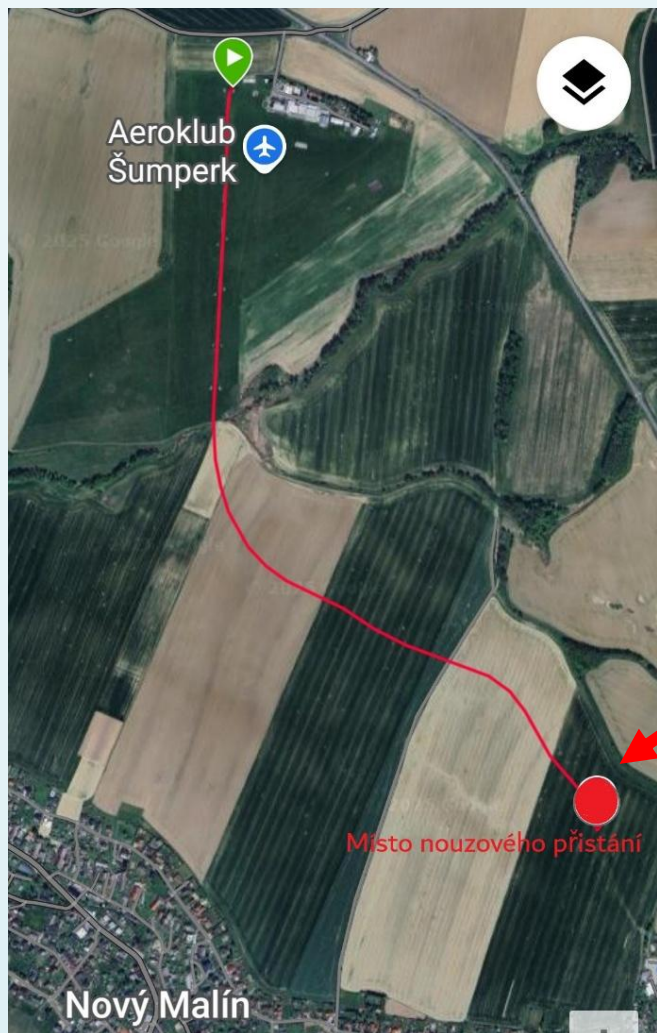
Trajektorie letu z LKSU do místa nouzového přistání.

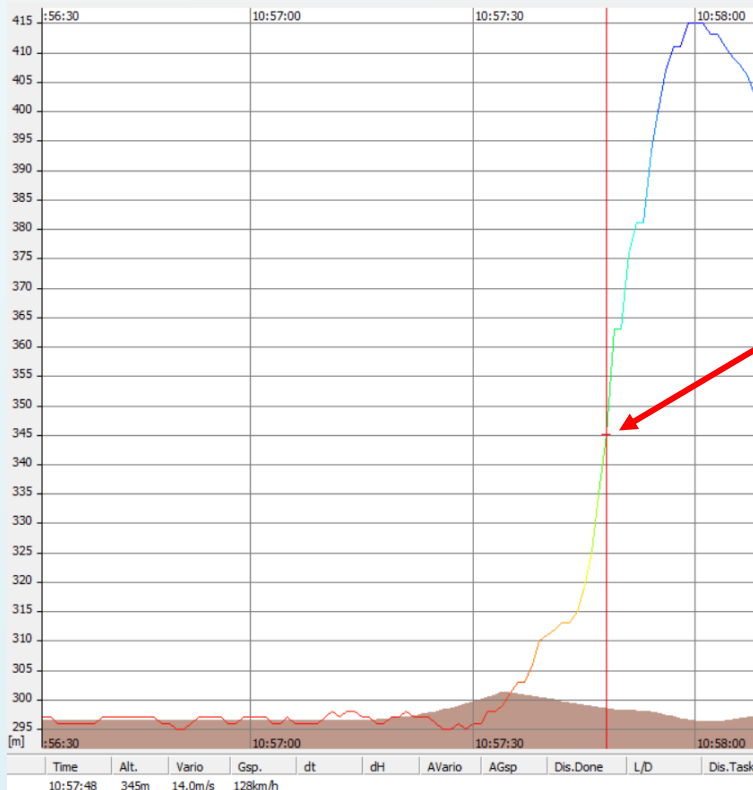
- Podle zahraničního instruktora byl začátek stoupaní aerovleku kluzáku ještě stabilní.
- Ve výšce cca 20–45 m AGL vertikální rychlost stoupaní vzrostla dle záznamu letového zapisovače na kluzáku z cca $5 \text{ m}\cdot\text{s}^{-1}$ na $14 \text{ m}\cdot\text{s}^{-1}$.

Nárůst vertikální rychlosti stoupání z cca 5 na 14 m·s⁻¹.

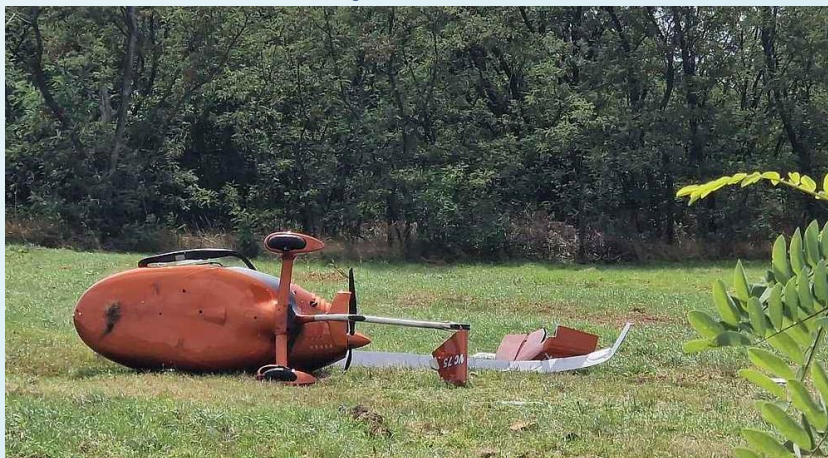
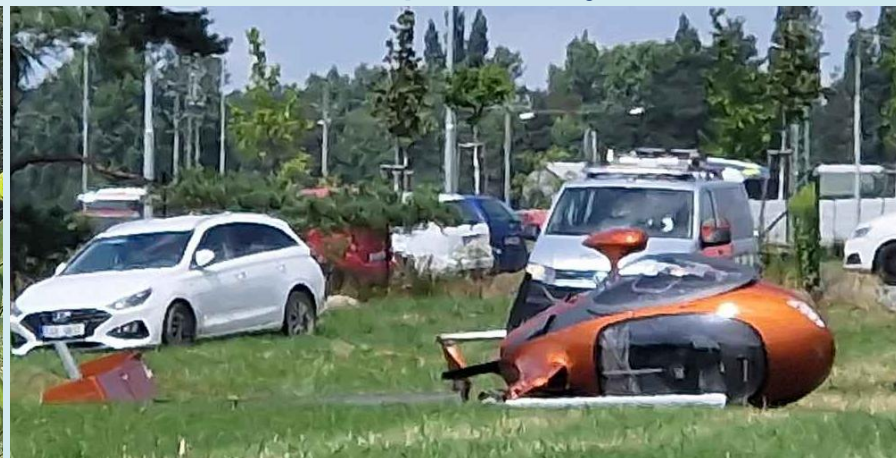
- RCC Praha přijalo informace od MTWR Kbely o ztrátě spojení s UL vírníkem CAVALON u bodu MIKE.
- Vírník přistál do terénu z důvodu poklesu otáček motoru.
- Vírník byl po přistání do terénu poškozen ve velkém rozsahu.
- Jedna osoba byla lehce zraněna.
- Příčinou bylo nevhodné nastavení tlačné vrtule pro daný režim letu.

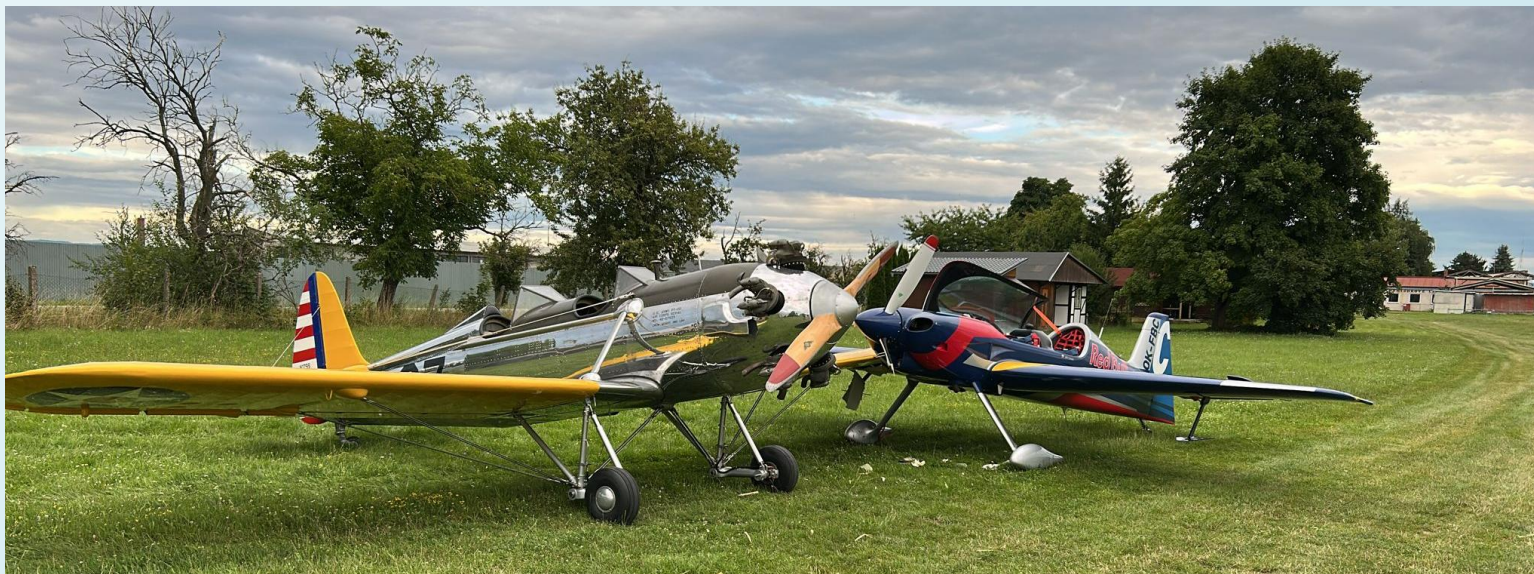
- Po ukončení letu s pasažérem během poježdění na místo stání před hangárem pilot letounu XA-42 přehlédl letoun Ryan ST3KR stojící před hangárem a vrtulí narazil do jeho levé poloviny křídla.
- Nedošlo ke zranění osob, ale na obou letounech došlo k poškození velkého rozsahu.

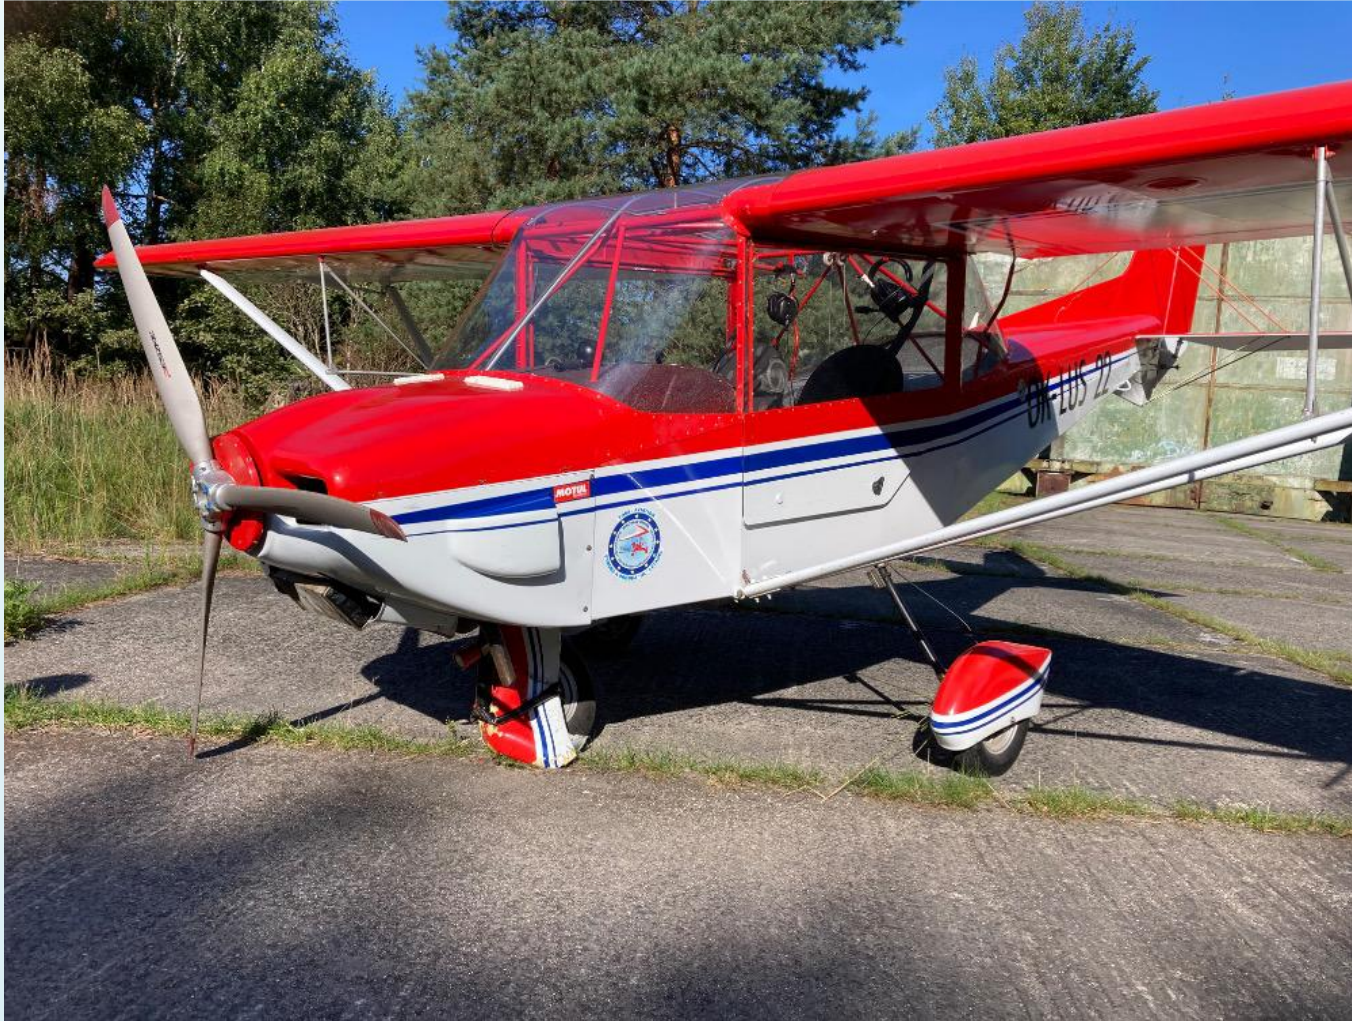
- Při třetím sólovém letu, za dozoru instruktora ze země, došlo při přistání na RWY 27L k odskoku UL letounu.
- Pilot se při prvním tvrdším doteku se zemí a následném odskoku leknul, potlačil a narazil předovým kolem do země.
- Následkem toho došlo k poškození předového podvozku a ohnutí předního kola pod trup. Od aerodynamického krytu předního kola došlo k proražení potahu ve spodní části trupu v oblasti nohou posádky.
- Vrtule se na volnoběžných otáčkách dotkla země do hloubky cca 1,5 cm, bez viditelného poškození.
- Nedošlo ke zranění pilota.

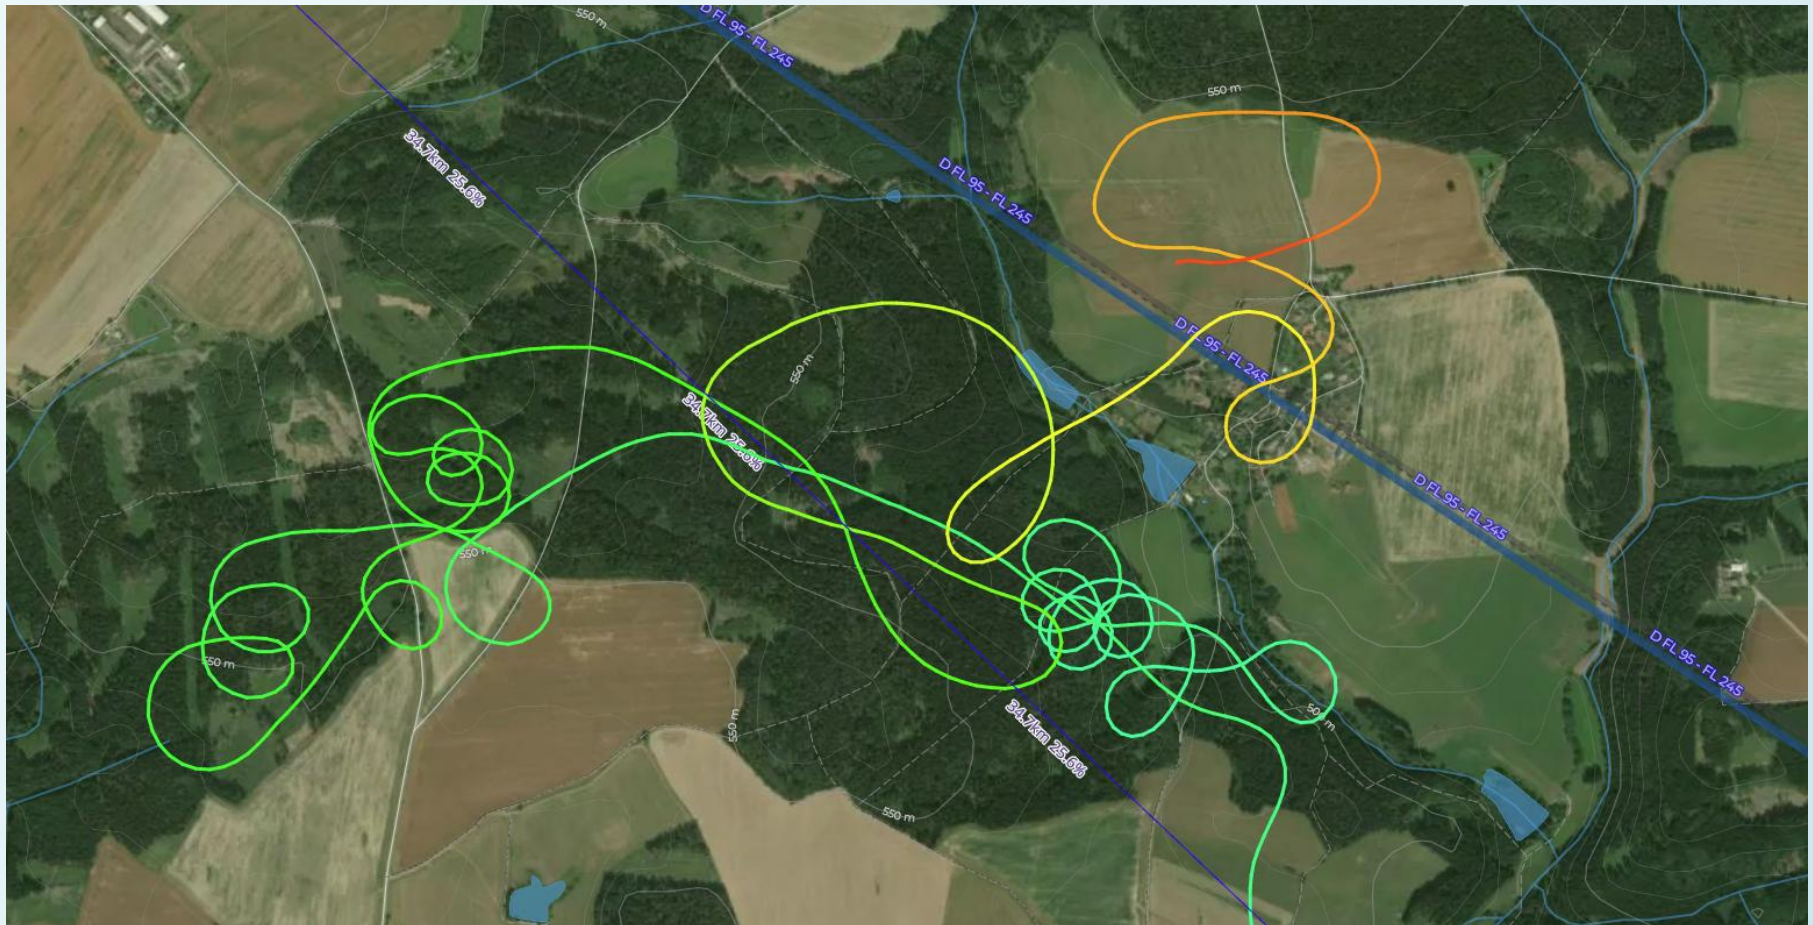
Záznam IGC – vyhledávání stoupavého proudu a manévr před přistáním do terénu

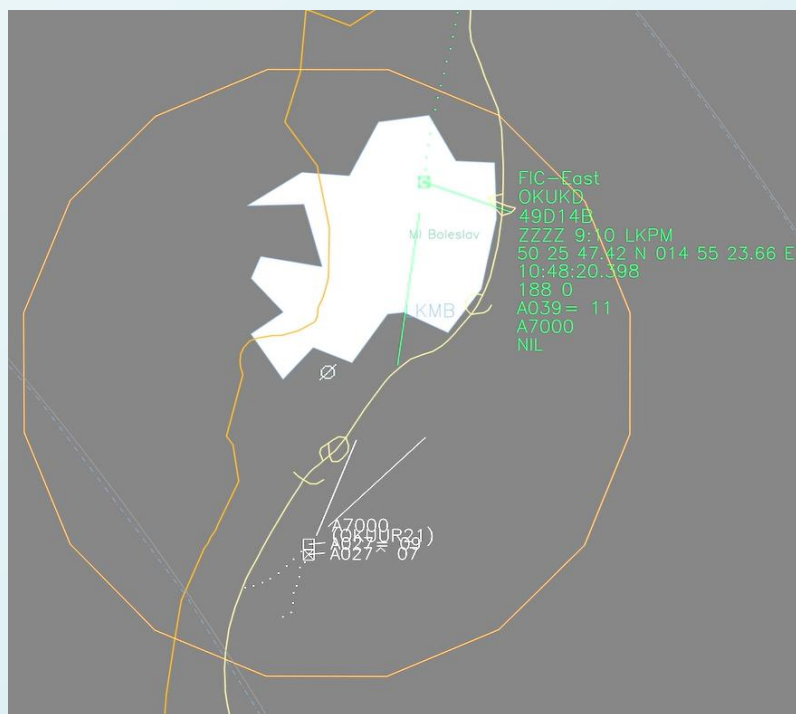
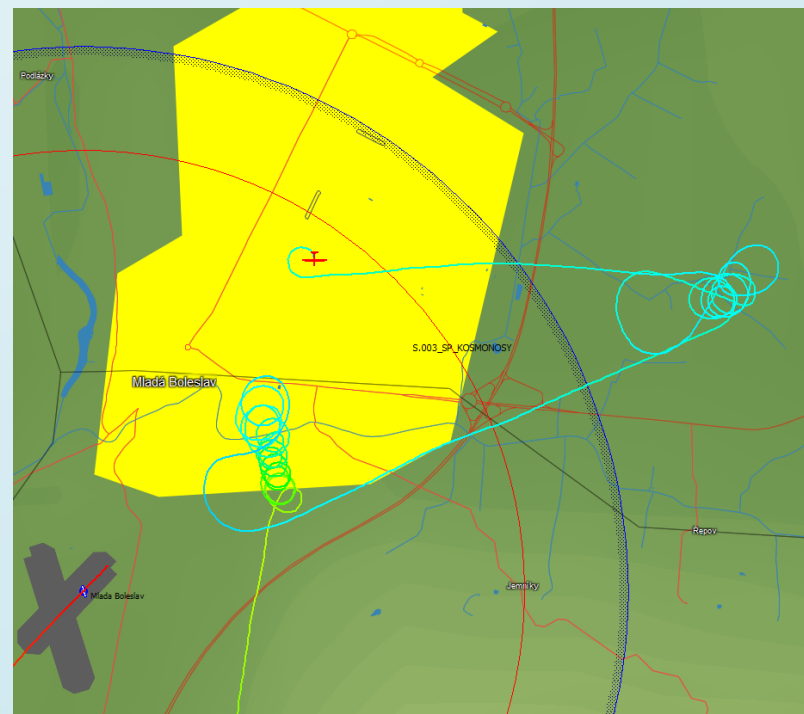
- ➔ Podle pilota kluzáku letoun nejevil známky změny kurzu, a proto využil malý přebytek rychlosti a zatačku více utáhnul.
- ➔ Pilot kluzáku odhadnul, že minutí proběhlo ve vzdálenosti cca 70 m horizontálně a 15 m vertikálně, v cca 4 000 ft AMSL.

Polohy PA-28 (3 900 ft AMSL) a kluzáku (4 218 ft AMSL) ve stejném čase 10:48:20 podle záznamů dat.

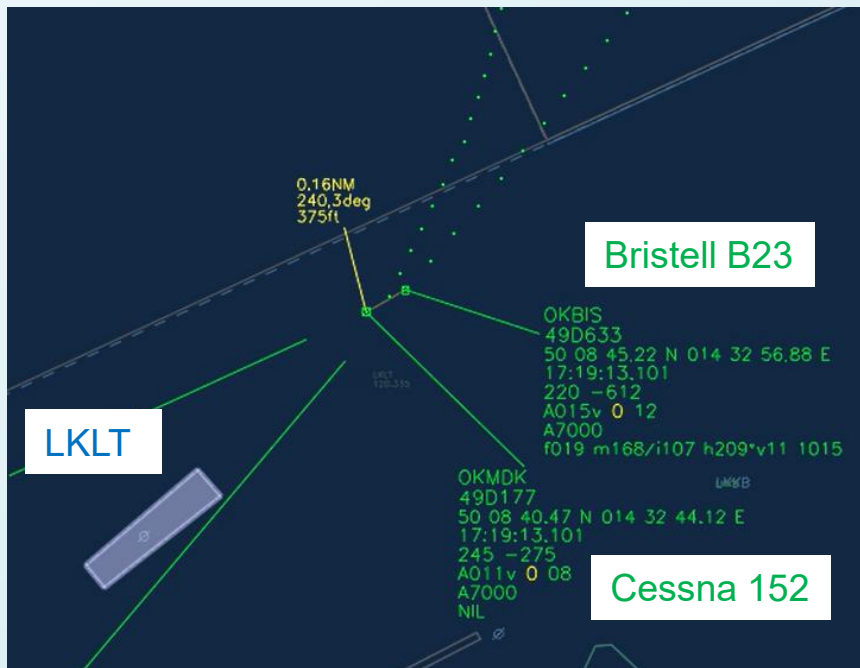
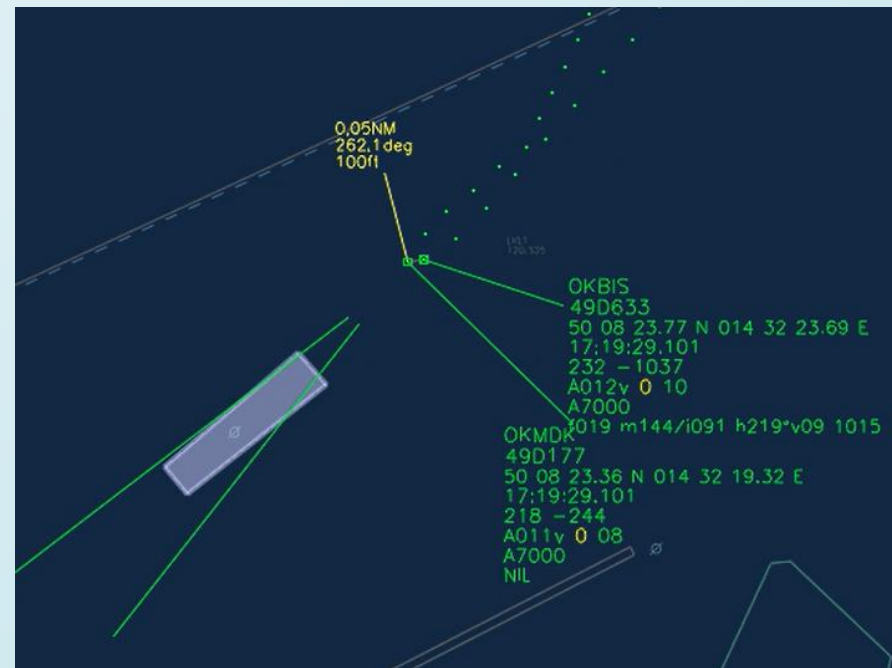
Situace při přiblížení obou letounů na RWY 23 LKLT

- ➔ Vzápětí ohlásila a zahájila i posádka Cessny 152 postup *Go-around*.
- ➔ OPI pilotovi B23 doporučil, aby ihned krátkým okruhem pokračoval na přistání.
- ➔ Následně oba letouny postupně přistály.

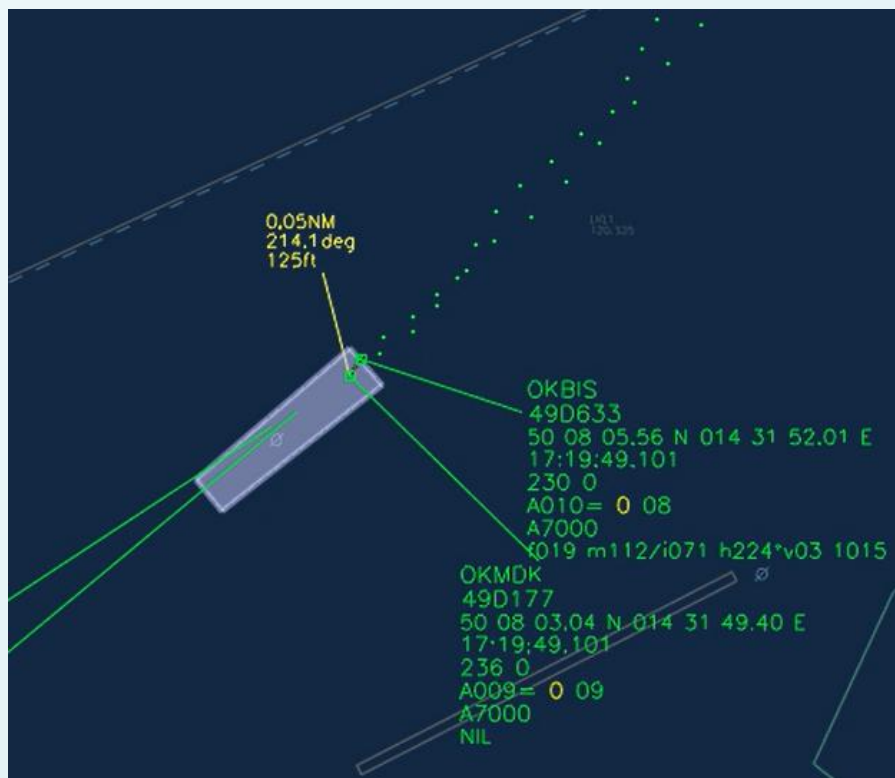
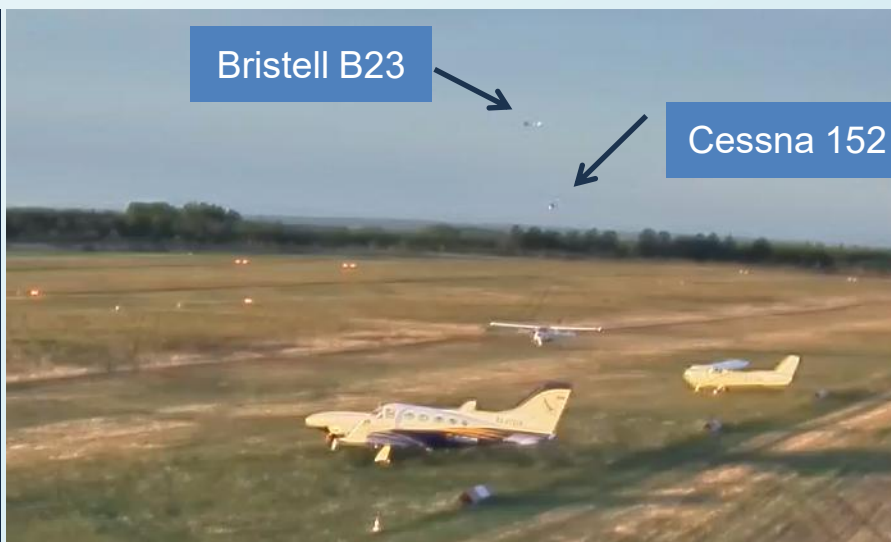
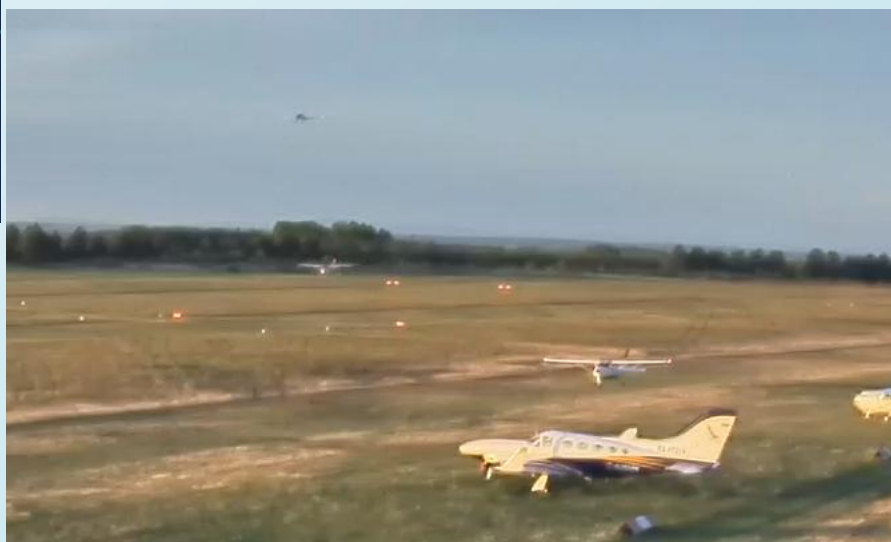
Incident letounů Cessna 152 a Bristell B23 – pokračování

Situace v poloze nad THR RWY 23 - pilot B23 provádí *Go-around*.

Vzápětí zahájila i posádka Cessny 152 postup *Go-around*.

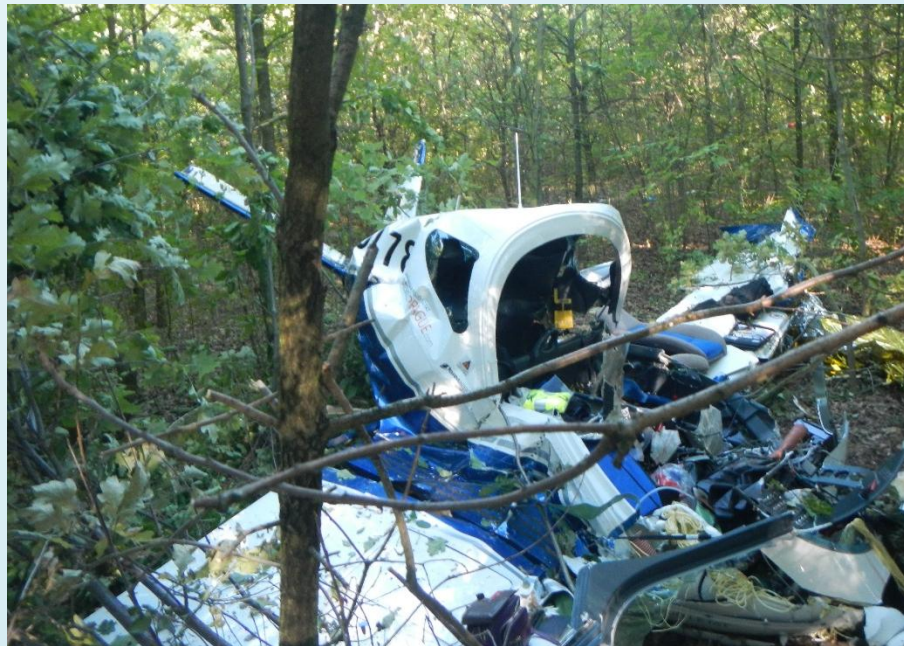
- Na východním okraji letiště začal UL letoun strmě stoupat a v cca 100 m AGL zahájil zatáčku doleva s následným pádem do levé vývrtky.
- Po cca 1,5 otočce dopadl do lesíka v lesoparku východně od ulice Toužimská.
- UL letoun byl nárazem do země zničen.
- Posádka utrpěla zranění, kterým na místě nehody podlehla.

Místo dopadu UL
letounu

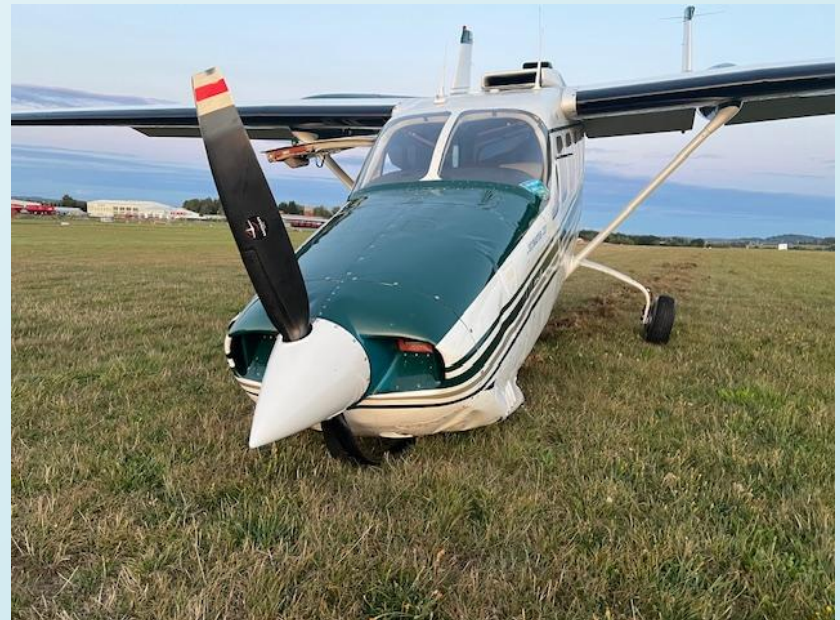
- ➔ Pilot prováděl let VFR z LKPM na LKHB. Přiblížení na přistání prováděl v cca 17:15 UTC (19:15 SELČ).
- ➔ Ve vysvětlení pilot k průběhu přistávacího manévru uvedl, že při přiblížení k RWY 29 LKHB ztratil situační povědomí o její přesné poloze, protože ho oslnilo slunce.
- ➔ V důsledku toho provedl vyrovnání příliš pozdě.
- ➔ Letoun po nárazu podvozku do země dvakrát odskočil a při třetím dosednutí se zlomila přední podvozková noha.
- ➔ Při kontaktu vrtule s povrchem dráhy a nárazu přídě do země se ohnuly listy vrtule, došlo k zastavení motoru a poškození spodní části přídě.
- ➔ Pilot nebyl zraněn.

Stav po přistání na RWY 29 LKHB

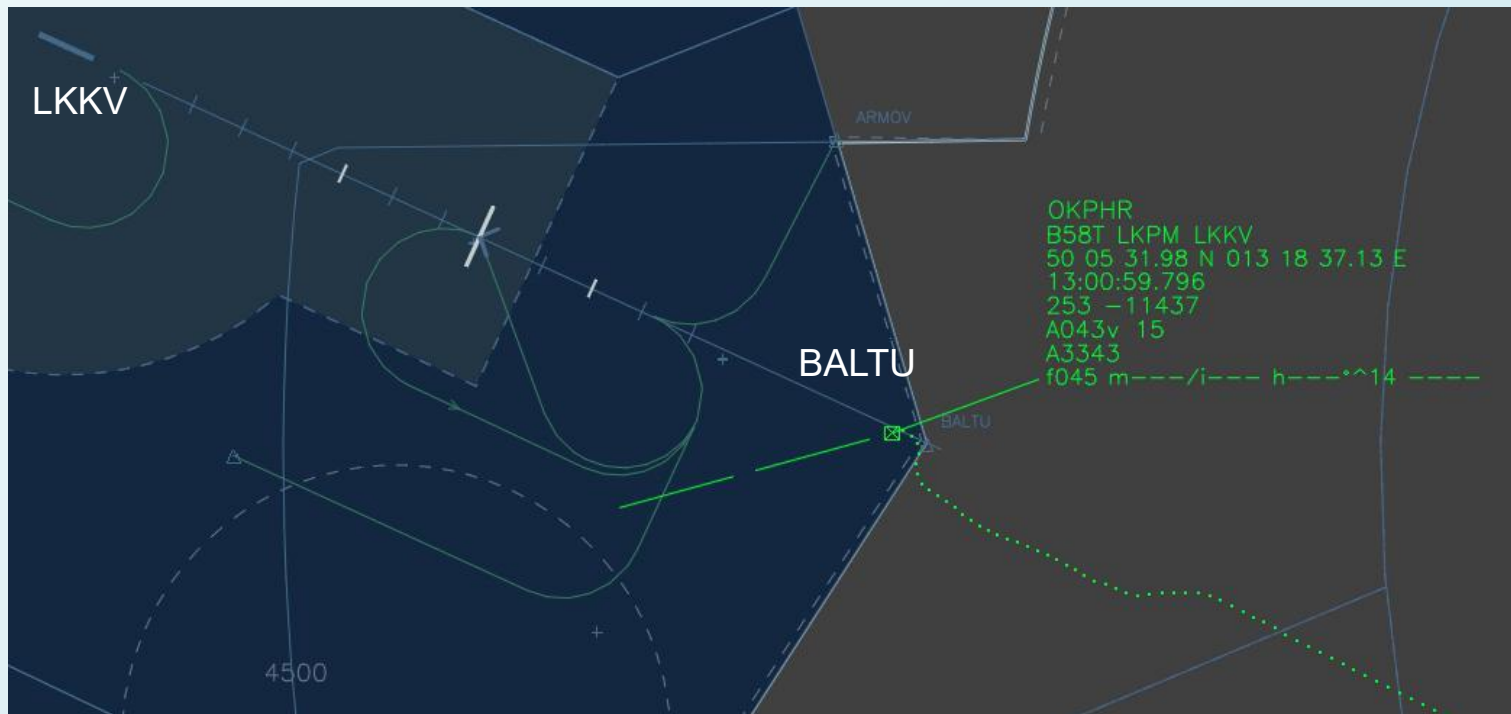
Záznam ŘLP

- Pilot soukromého letounu letěl dle IFR letového plánu z LKPM (Příbram) na LKKV (Karlovy Vary) v kombinovaných VMC a IMC meteorologických podmínkách na trati.
- METAR LKKV 22. 9. 2025 13:00 – 14:00 UTC:
03006KT 360V060 8000 RA FEW002 SCT018 OVC030 08/07 Q1017
- V prostoru bodu BALTU došlo k přechodu letounu do prudké levotočivé spirály s výrazným nárůstem rychlosti.
- Následně došlo k nárazu letounu do vzrostlého lesního porostu v blízkosti obce Balková.
- Pilot zahynul.
- Letoun byl zničen.

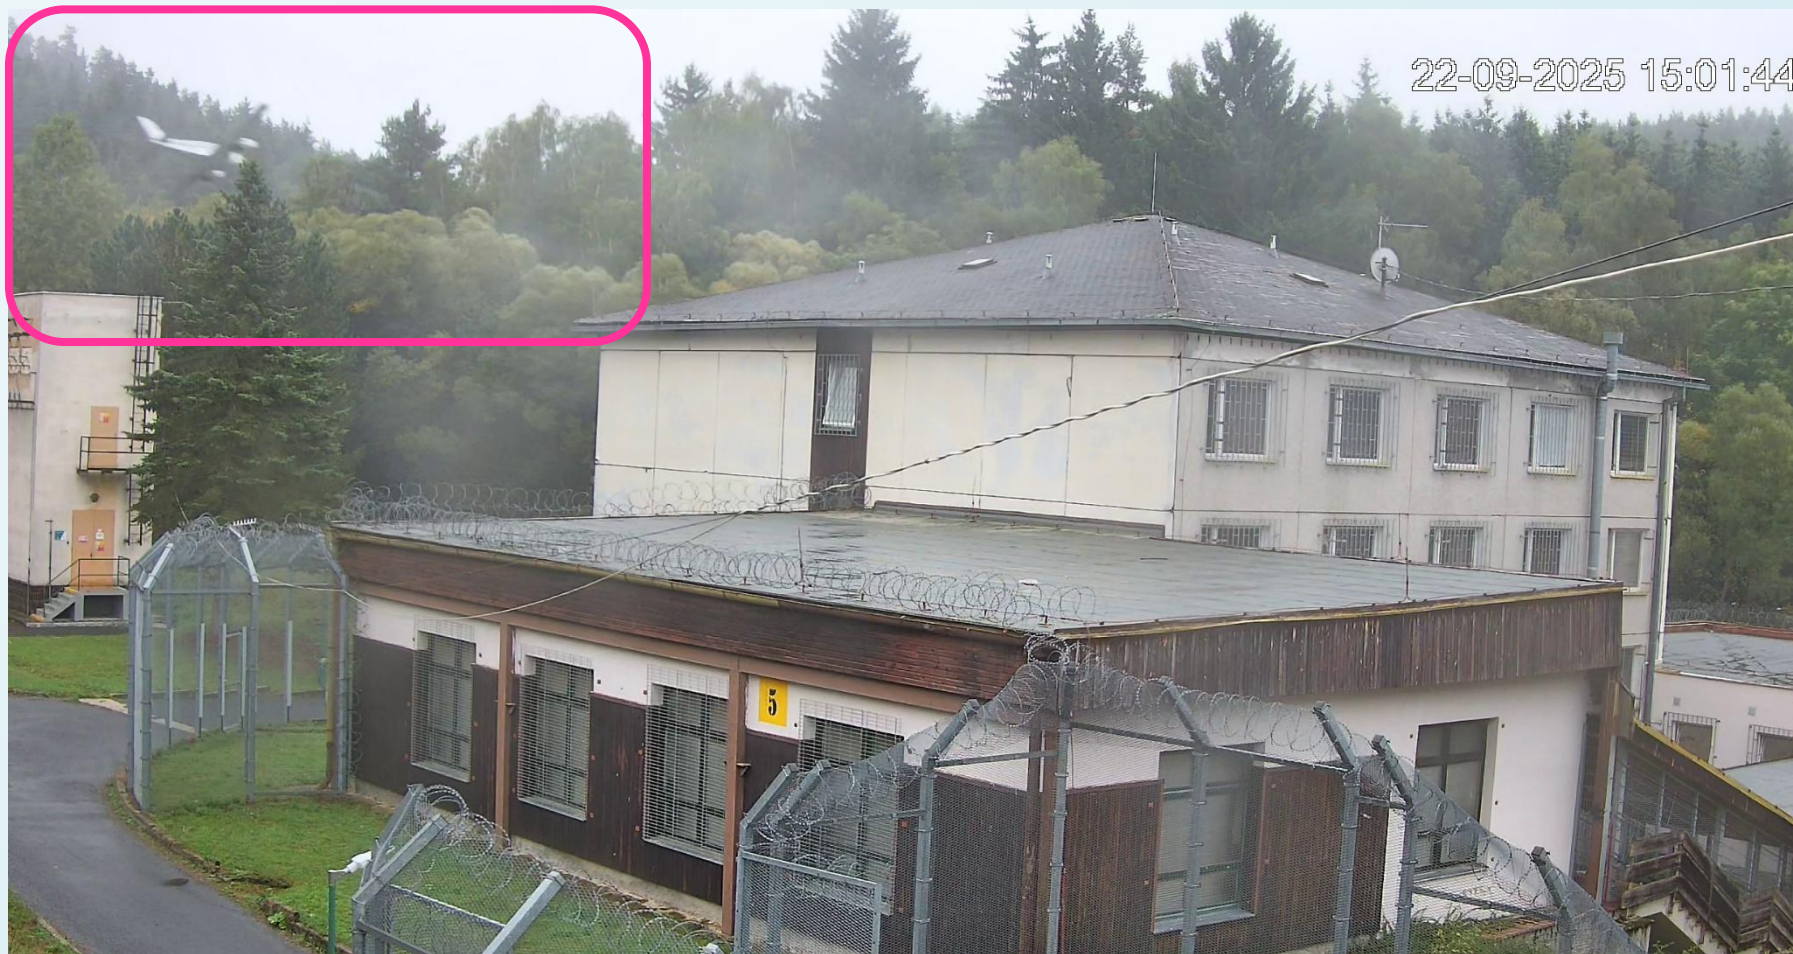
Letecká nehoda letounu BE-58P – pokračování

Poslední fáze letu letounu před nárazem do vzrostlého lesního porostu.

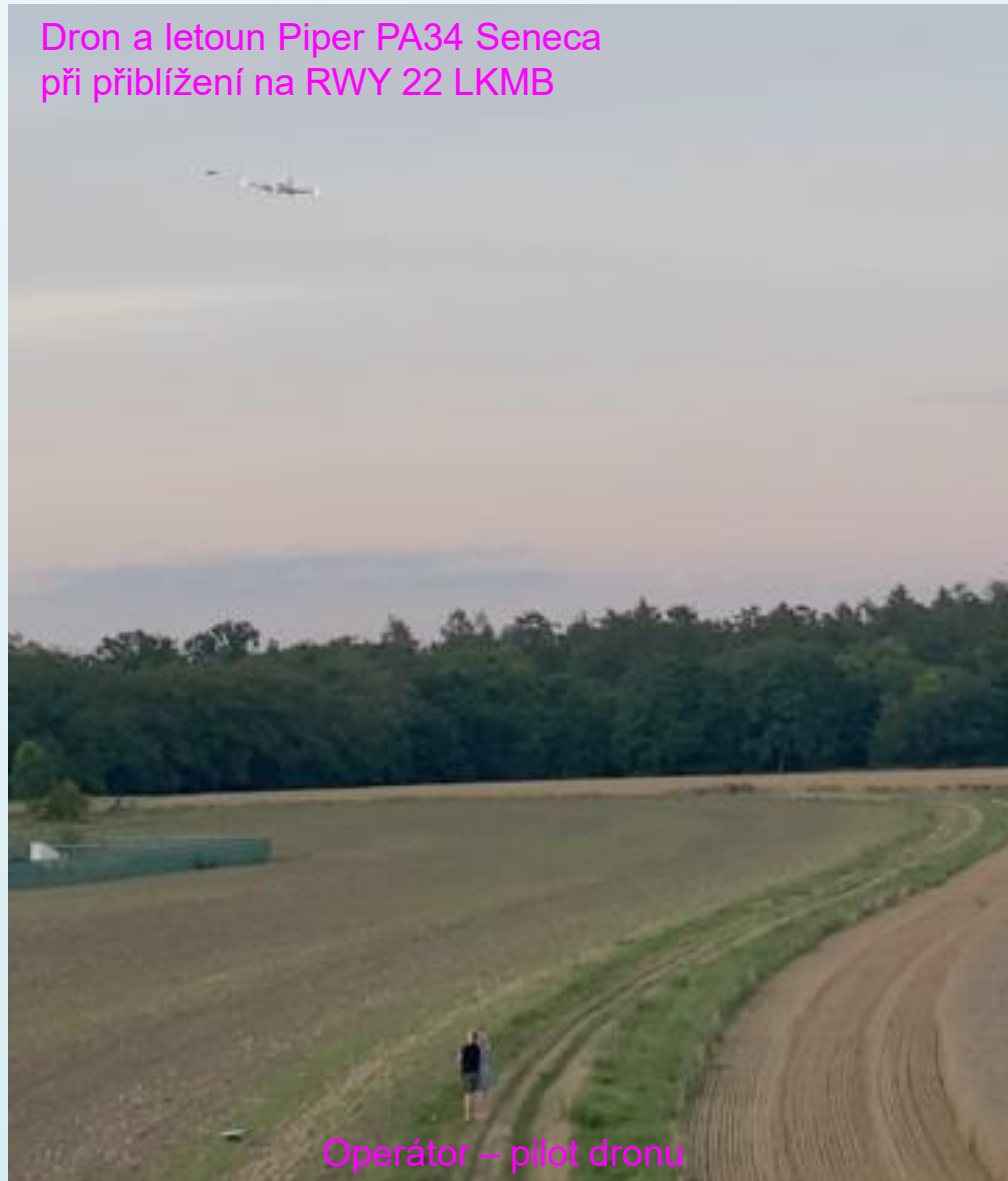
Dron a letoun Piper PA34 Seneca
při přiblížení na RWY 22 LKMB

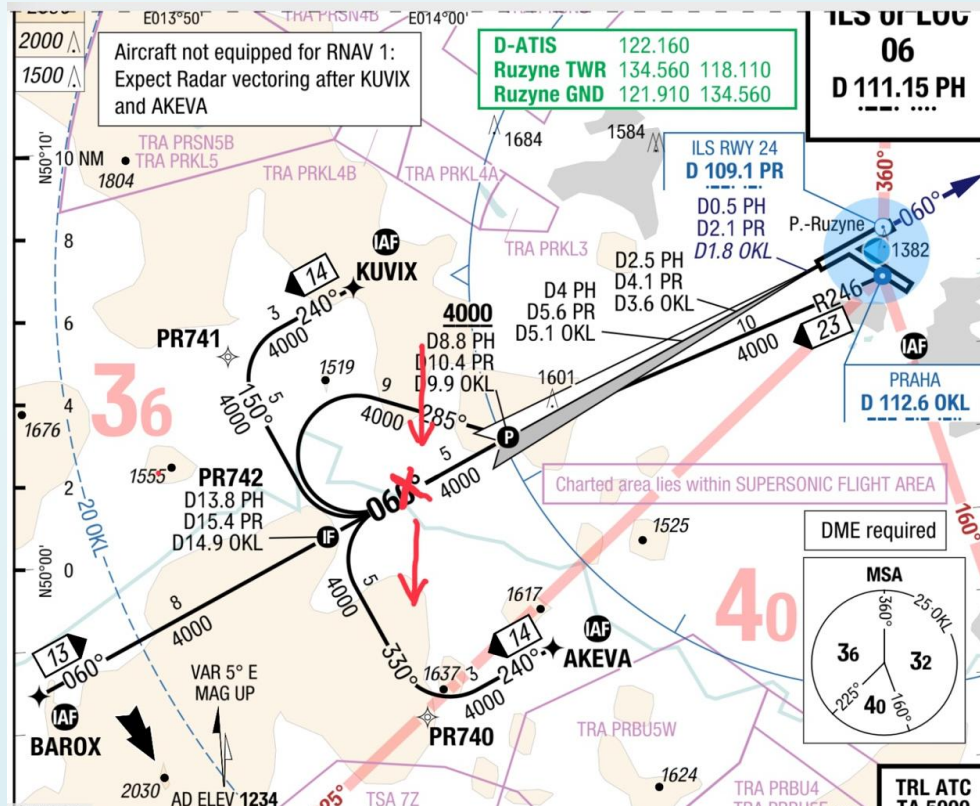
Situace při narušení dne 17. 8. 2025 na LKPR – dronem křížujícím trať přiblížení na RWY 06.
