CZ-21-0308

# ZÁVĚREČNÁ ZPRÁVA

**o odborném zjišťování příčin letecké nehody  
letounu North American T-28B Trojan, poznávací značky OE-ESA  
u obce Jickovice okr. Písek  
ze dne 20. června 2021**

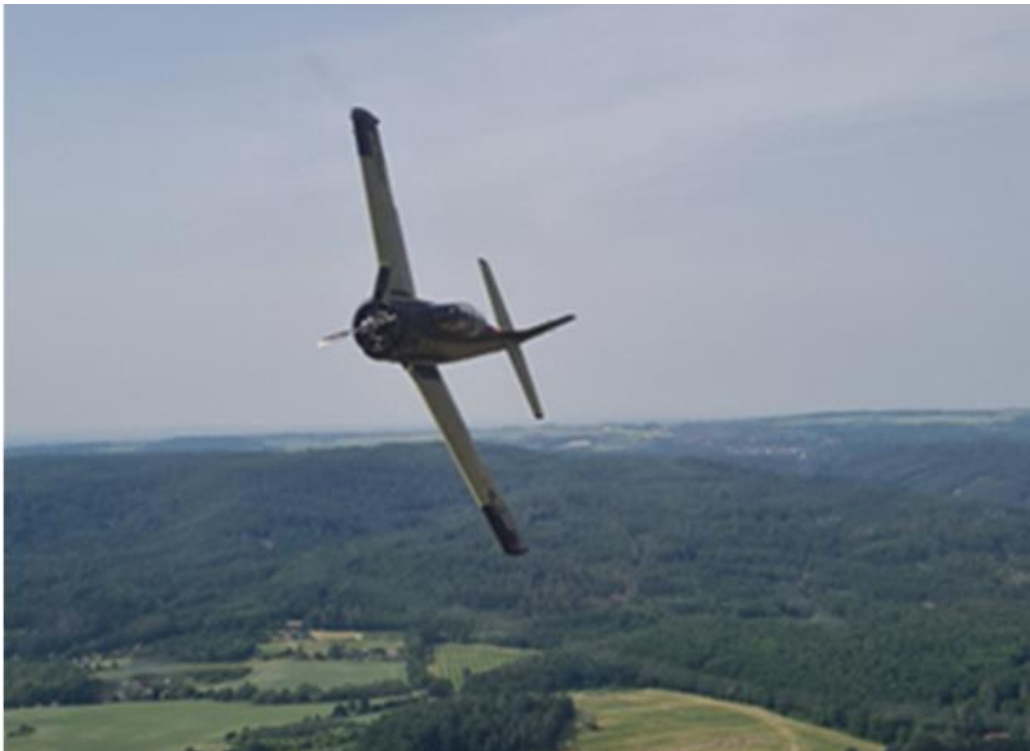
Pilot s letounem T-28B manévroval za B-25J v blízkosti oblasti turbulence v úplavu. Fotograf v T-28B pořizoval za letu fotografické záznamy a videozáznam na mobilní telefon. Fotografie pořízené z letounu T-28B fotografem ukázaly těsnou vzájemnou polohu letounů za sebou ve skupině. Na palubě T-28B, v zadní části kabiny (pozice fotografa) byly přepravovány dva fotografické přístroje.

Obr. 3 – Manévrování T-28B za B-25J

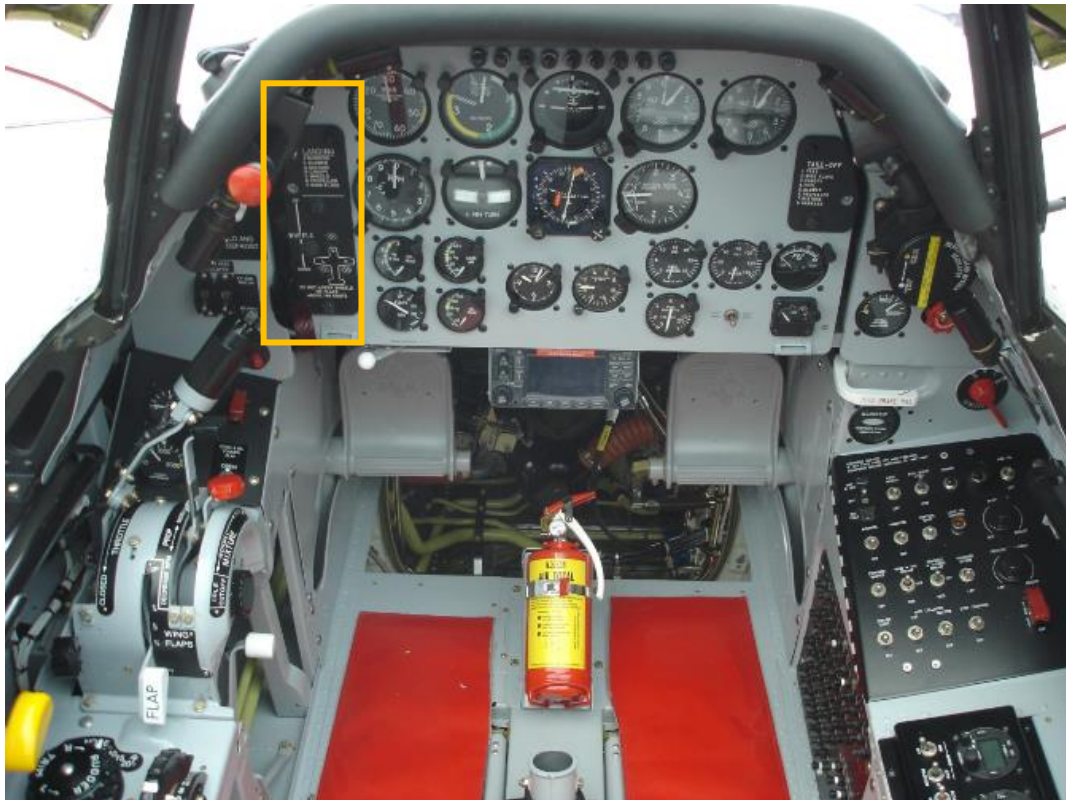
Původní kabina T-28B OE-ESA je na obr. 7 s ovládacími prvky řízení a systémů letounu. Páka ovládání podvozku nemá západku. Délka cyklu 6–10 sec pro vysunutí podvozku je popsána v Letové příručce<sup>5</sup>.

Obr. 7 – Ovládání podvozku ve žlutém rámečku

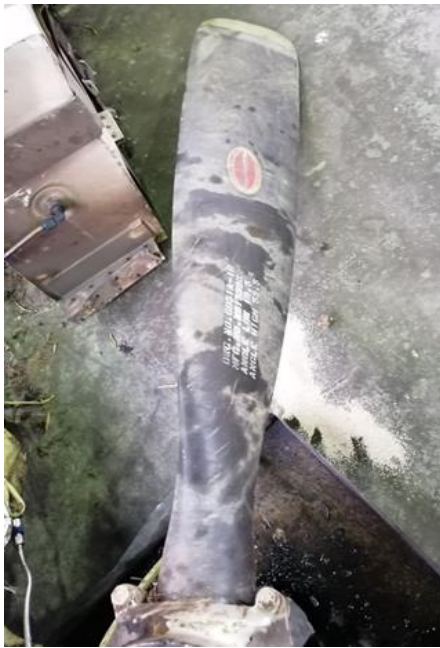
Třílistá stavitelná kovová vrtule konstantních otáček byla značně poškozená. Všechna poškození vznikla při kontaktu vrtule se stromovým a při nárazu do svahu rokle. Jeden list vrtule byl v cca 2/3 délky listu ulomen. Lom byl křehkého charakteru, tzn., vznikl krátkým, ale intenzivním působením deformačních sil při nárazu, obr. 11. Druhý list vrtule, obr. 12, měl na náběžné hraně poškození záseky, které odpovídají tomu, že tento list přišel do kontaktu pravděpodobně se stromovým a následně se zemí. Další poškození byla zjištěna na odtokové hraně listu. Ta však měly charakter vylomených kousků materiálu, který odpovídal tomu, že k těmto poškozením došlo již po vytržení celé vrtule z hřídele motoru. Třetí list na obr. 13, měl relativně nejmenší poškození. List byl mírně ohnutý dozadu a měl v koncové cca 1/3 na náběžné hraně několik poškození ve formě malých drobných záseků. Vrtulová hlava, obr. 14, byla kompaktní a podle stop byla z vrtulové hřídele motoru vylomena pravděpodobně silami, které vznikly při nárazu zlomeného listu do země nebo porostu.

Obr. 13 – Nejméně poškozený list.

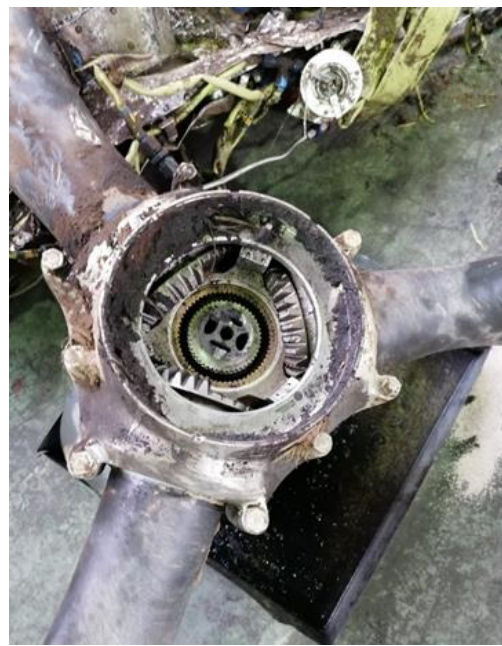
Obr. 14 – Mechanismus stavění listů ve vrtulové hlavě.
