## **Výroční porada k rozboru bezpečnosti za 4. čtvrtletí 2025 a výsledků v oblasti bezpečnosti v roce 2025**

## Vybrané ukazatele – 4. čtvrtletí 2025

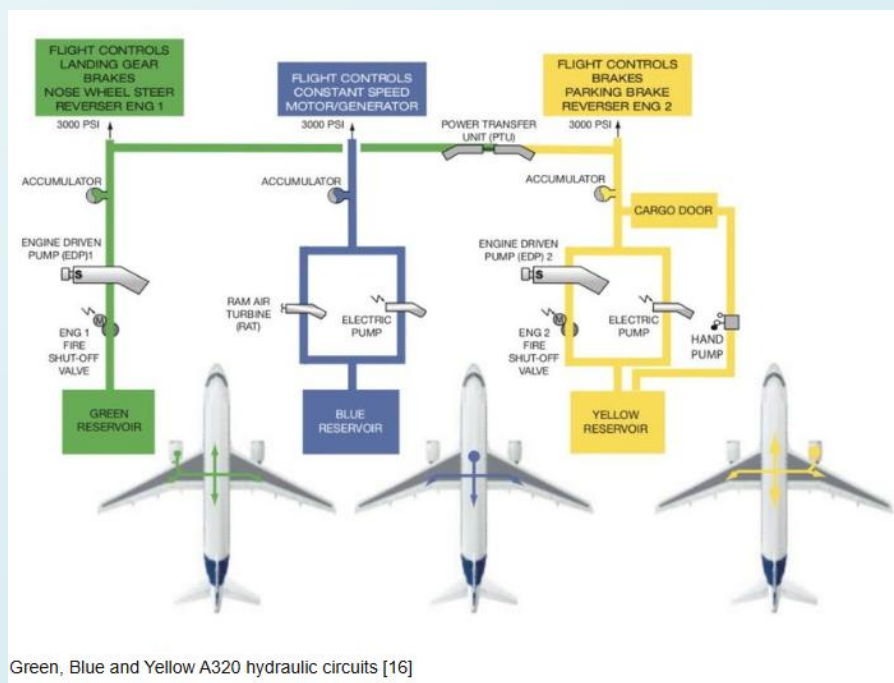
- ➔ Mechanici údržbové organizace provedli kontrolu letounu a objevili závadu na elektrickém čerpadle modrého hydraulického okruhu.
- ➔ Druhý den bylo čerpadlo vyměněno a letoun byl uvolněn zpět do provozu.

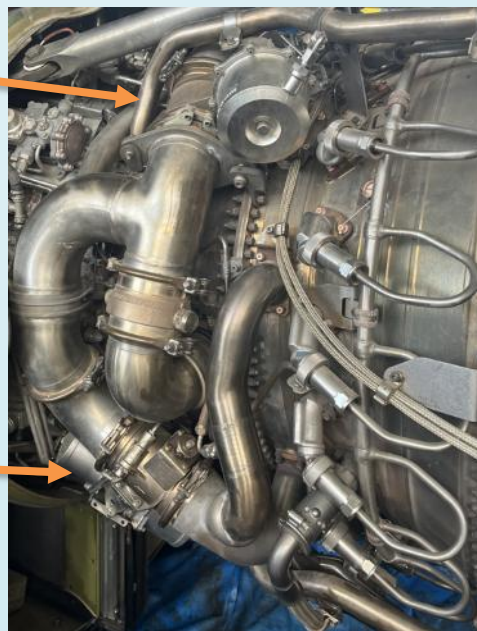
Ventil PRSOV

Ventil HSV

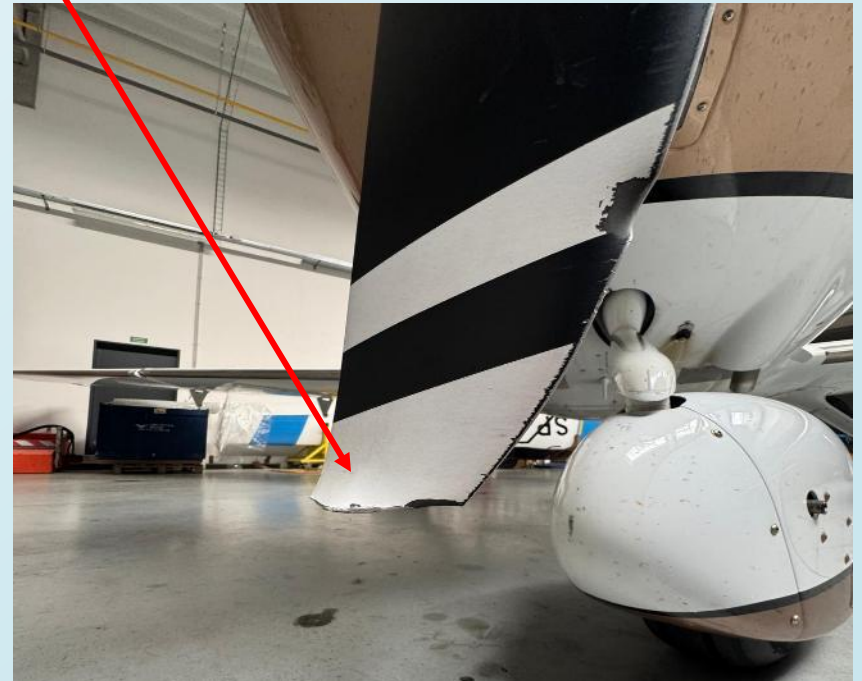
- Po předletové kontrole PIC přetáhl letoun k čerpací stanici pomocí tažné tyče a následně provedl dotankování.
- Po dokončení tankování usedl do letounu a při přípravě ke spuštění motoru si neuvědomil, že tažná tyč zůstala uchycena na předovém podvozku.
- Po spuštění motoru došlo ke kontaktu vrtule s tažnou tyčí.
- Při události došlo k poškození vrtule, nikdo nebyl zraněn.

Poškození listů vrtule

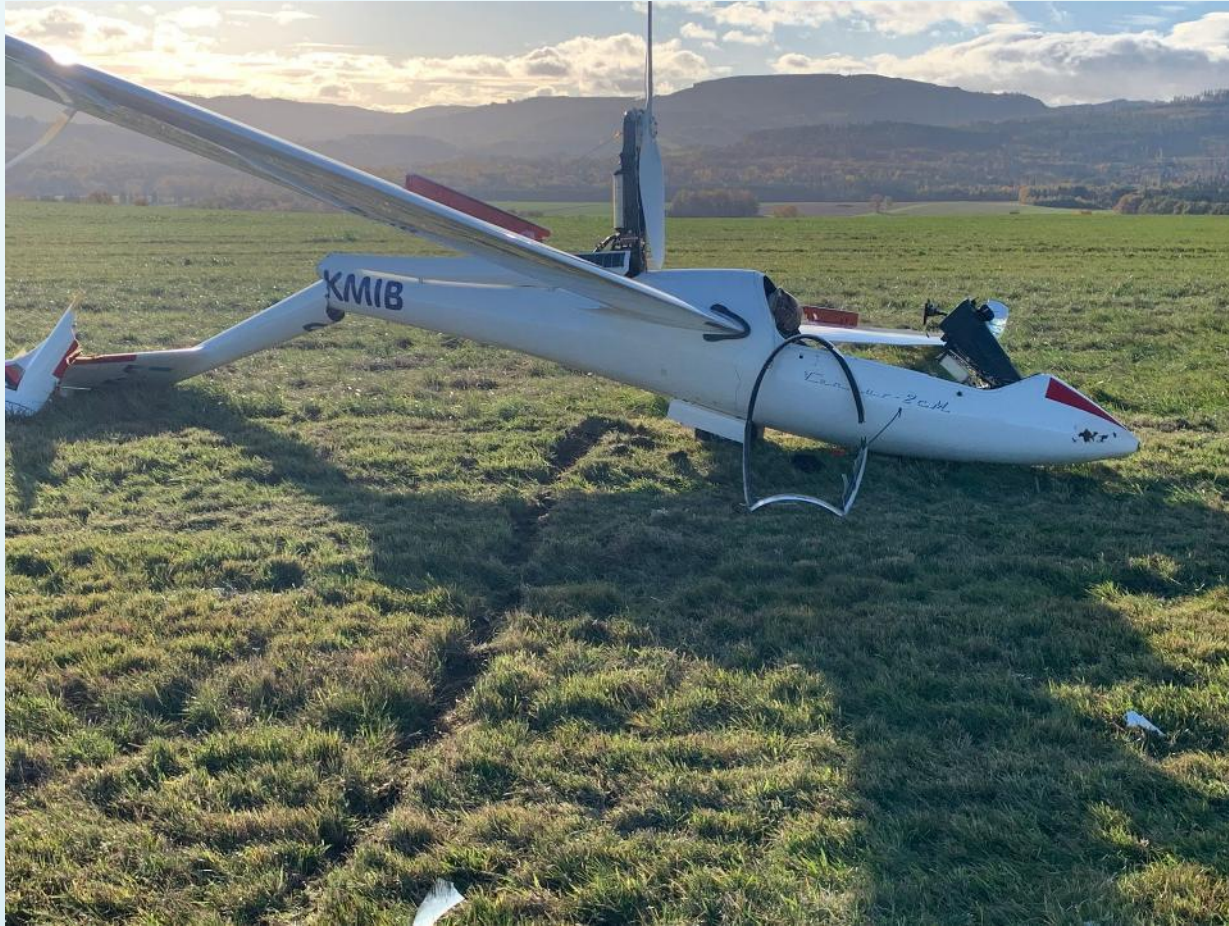
## Letecká nehoda motorového kluzáku Ventus-2cM – pokračování

- Pilot (cizí státní příslušník) se zúčastnil soustředění pro létání dlouhé vlny Jeseník.
- V době od 23. 10. do 27. 10. 2025 provedl několik úspěšných letů.
- Vzlet motorového kluzáku byl prováděn z RWY 23.
- Poryv větru ( $280^{\circ}/15 \text{ m}\cdot\text{s}^{-1}$ ), krátce po odpoutání ve výšce cca 2 m AGL, nadzdvihnul pravou polovinu křídla a konec levé poloviny křídla narazil do travnaté dráhy.
- Kluzák dopadl na zem a i přes intenzivní brzdění provedl levou otočku o  $360^{\circ}$  a následně se zastavil na dráze.
- Pilot nebyl zraněn.
- Motorový kluzák byl zničen.

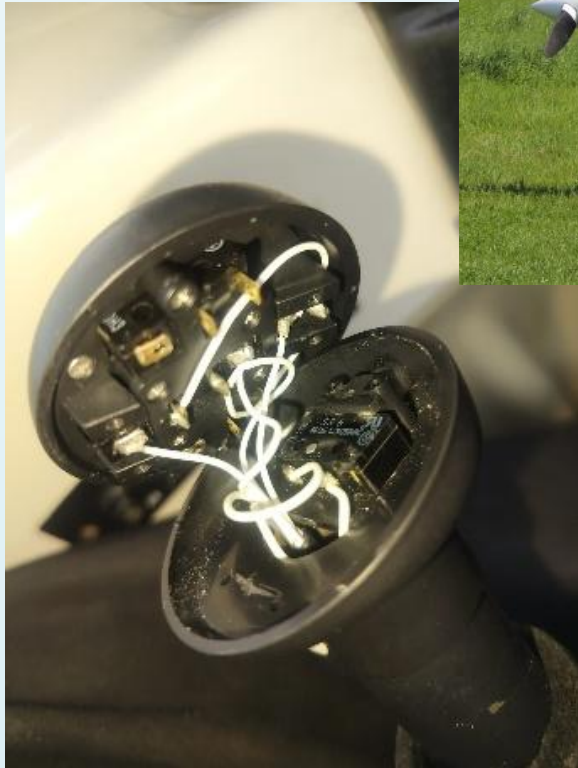
- Přesto, na základě této informace, stanoviště ATC předalo informaci na RCC Praha, byl vyhlášen stav pohotovosti a následně byly informovány všechny dotčené složky a vyhlášen stav tísně.
- V tu dobu pilot předal informaci o podezření, že kouř stoupá i z motoru letounu a žádal o předání informace do LKBE.
- Krátce poté byl aktivován vrtulník SAR z LKKB.
- Přibližně po devíti minutách letoun bezpečně přistál na LKBE.
- RCC Praha obdrželo z LKBE informaci o bezpečném přistání, byl odvolán vrtulník SAR a ukončena pohotovost.
- Po kontrole letounu bylo zjištěno, že zdrojem kouře v kabině byl zkrat v mikropínači elektrického ovládání trimu na řídicí páce.

Zkrat v mikropsínači elektrického ovládání trimu na řídicí páce.

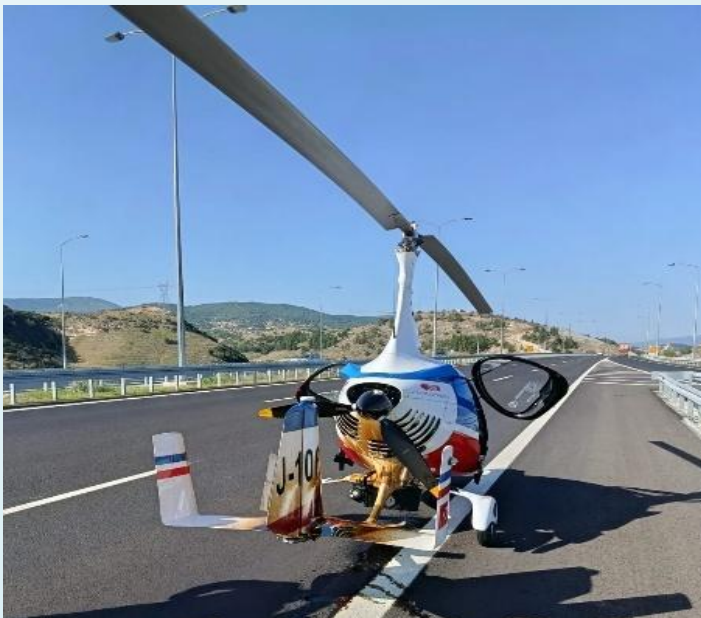
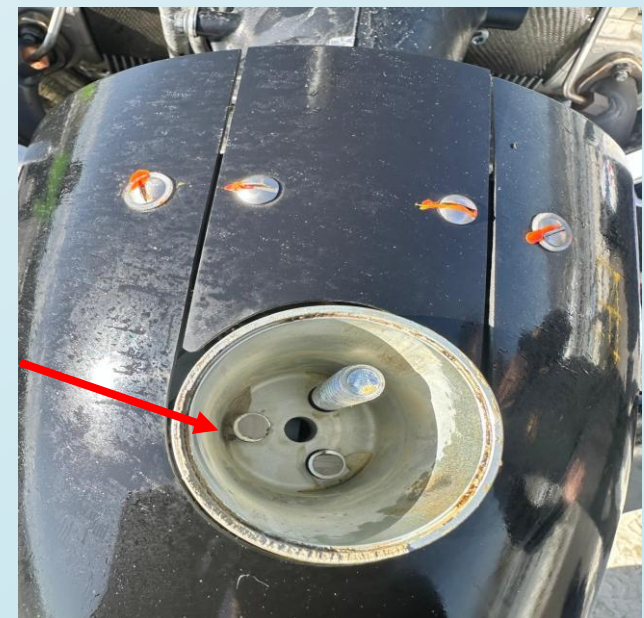
- Výrobce UL vírníku oznámil událost, kdy během letu UL vírníku Cavalon provozovaného tureckou společností došlo ke ztrátě jednoho listu vrtule KW-30. Pilot provedl nouzové přistání na dálnici. Nehoda byla bez zranění. UL vírník byl poškozen silnými vibracemi.
- Tuzemský výrobce vrtule provedl detailní analýzu poruchy a byly vypracovány povinné servisní bulletiny.
- Ke ztrátě listu z vrtule došlo v důsledku únavového lomu dvou šroubů upevňujících dřevěné těleso listu v náboji z hliníkových slitin.
- Třetí šroub byl z listu vytržen pravděpodobně až po určitém počtu provozních hodin, kdy přenášel silové toky samostatně.
- Únavová porucha se rozvíjela postupně, tj. nejdříve došlo k lomu v prvním šroubu, pak v druhém a třetí šroub zůstal nepoškozen.

- ➔ Dále bylo potvrzeno, že materiály šroubů a jejich zpracování odpovídají předepsaným údajům ve výrobní dokumentaci a nebylo zjištěno žádné pochybení výrobce vrtule ve smyslu nedodržení výrobních postupů a technických specifikací materiálů vstupujících do výroby.
- ➔ Potřebné informace byly předány výrobci vírníku, všem příslušným úřadům a provozovatelům.

Únavový lom  
dvou šroubů
