ÚSTAV PRO ODBORNÉ ZJIŠŤOVÁNÍ
PŘÍČIN LETECKÝCH NEHOD
Beranových 130
199 00 Praha 9-Letňany

CZ-23-1264

ZÁVĚREČNÁ ZPRÁVA

**o odborném zjišťování příčin letecké nehody
motorového závěsného kluzáku Tanarg neo 912S/BioniX²
poznávací značky OK-BZW 01
jižní okraj města Nymburk
ze dne 21. října 2023**

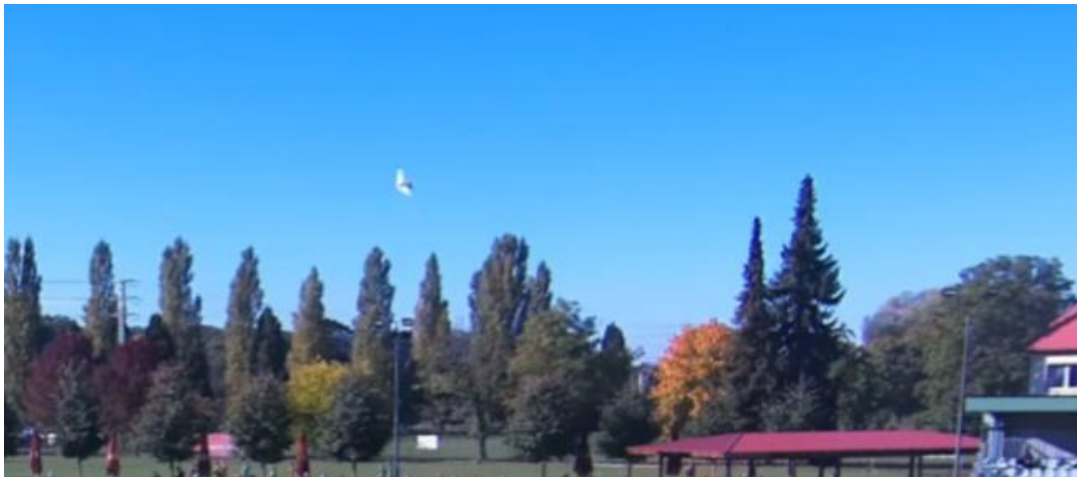
Obr. č. 11 – Snímek z cca 1 sec trvajícího videozáznamu

Na fotbalovém hřišti sportovního areálu SK Polaban Nymburk v ulici Nad Elektrárnou byla nainstalována kamera, která automaticky snímala průběh zápasu. Kamera byla umístěna na východním okraji fotbalového hřiště na střídačce hostů. Zorné pole kamery směřovalo jihozápadním směrem. Kamera byla od místa nehody vzdálena cca 400 m severovýchodně.
