Porada k rozboru bezpečnosti za 2. čtvrtletí 2017

Rozbor bezpečnosti za 2. čtvrtletí 2017

Vybrané ukazatele – 2. čtvrtletí 2017

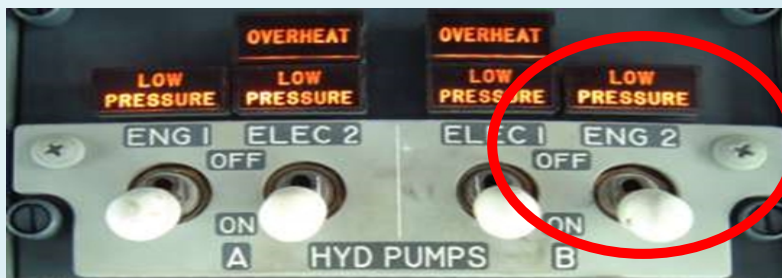
Datum: 29. 4. 2017
Typ: Boeing 737-800
Místo: HEGN (Hurghada, Egypt)

- ➔ Bezprostředně po přistání letounu tuzemského dopravce na HEGN se rozsvítila kontrolka systému B LOW PRESSURE hydraulického čerpadla ENG 2.

- ➔ Po příjezdu na stojánku a po vystoupení všech cestujících byl problém konzultován s „Maintenance Control Center“.
- ➔ Při provádění následné kontroly letounu se nepodařilo objasnit závadu, proč čerpadlo nedodávalo potřebný tlak do systému.
- ➔ Byla provedena výměna hydraulického čerpadla, proveden kontrolní test nového dílu a letoun byl uvolněn do provozu.

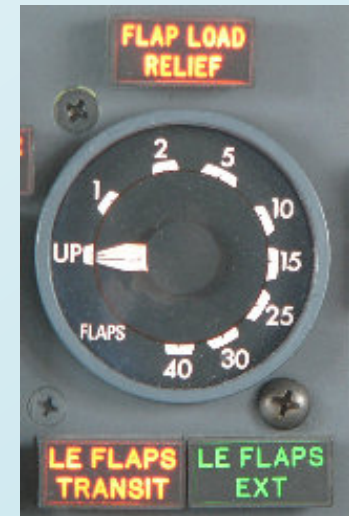
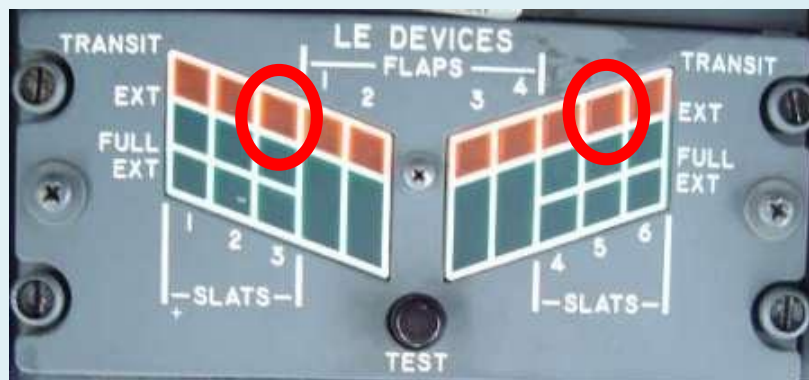
Incident Boeing 737-800 - pokračování

- Při přiblížení letounu tuzemského dopravce na LCLK (Larnaca) zůstala po vysunutí vztlakových klapek svítit signalizace „LE FLAPS TRANSIT“ (vysouvání vztlak. klapek). Letoun byl po kontrole uvolněn k dalšímu letu.
- Při přiblížení na letišti LKPR (Praha Ruzyně), při vysouvání klapek z 15° na 30° signalizace "LE FLAPS TRANSIT" blikala i po ukončení vysouvání klapek a zůstala svítit signalizace slotů sekce č. 3 („SLATS No. 3 TRANSIT“)
- Posádka proto provedla přistání s klapkami 15° na vyšší rychlosti. Technickou údržbou byla provedena prověrka systému a vyhodnocen záznam zapisovače – vše bez závad.

- ➔ Téhož dne se při dalším letu závada opakovala v pozměněné formě projevu, když po vysunutí klapek na 30° blikala signalizace nezajištění slotu sekce č. 5.

- ➔ Byla provedena kompletní prověrka systému se závěrem, že systém nevykazuje žádnou závadu a pracuje správně.
- ➔ Závadu se podařilo identifikovat a odstranit až dne 18. 6. 2017. Závadu způsobily vadné senzory vysunuté a zasunuté polohy slotů. Oba senzory byly vyměněny.

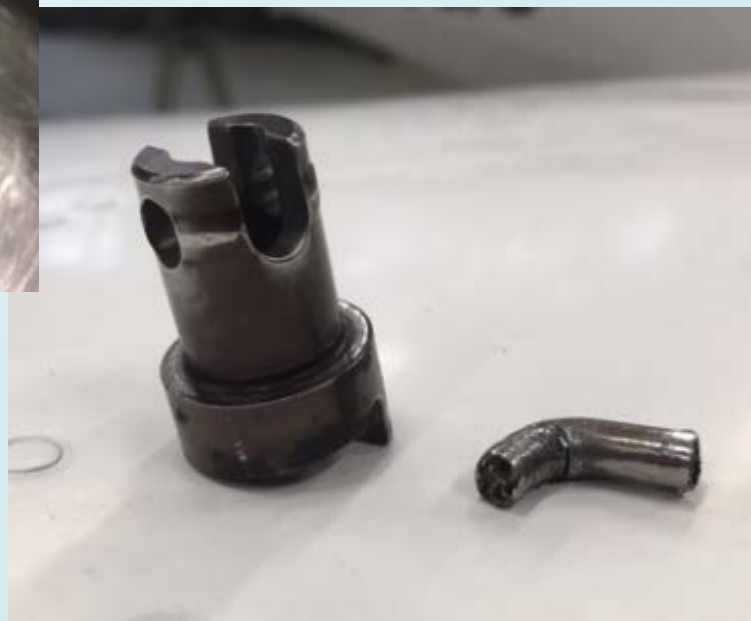
Unašeč náhonu vstřikovacího čerpadla a vypadlý kolík

- Při provádění aerovleku kluzáku došlo ve výšce 3000 ft nad zemí cca 2 km od letiště k vysazení motoru.
- Pilot oznámil snížení výkonu motoru, přerušení vleku a klesání na RWY 21L LKKU, kde přistál bez zranění a poškození letounu.
- K vysazení pohonné jednotky došlo z důvodu nečinnosti vstřikovacího čerpadla.
- Poruchu způsobilo vypadnutí kolíku unašeče náhonu vstřikovacího čerpadla z vačkové hřídele v důsledku opotřebení otvoru v unašeči a ztráty funkce pojištění zadůlčikováním.

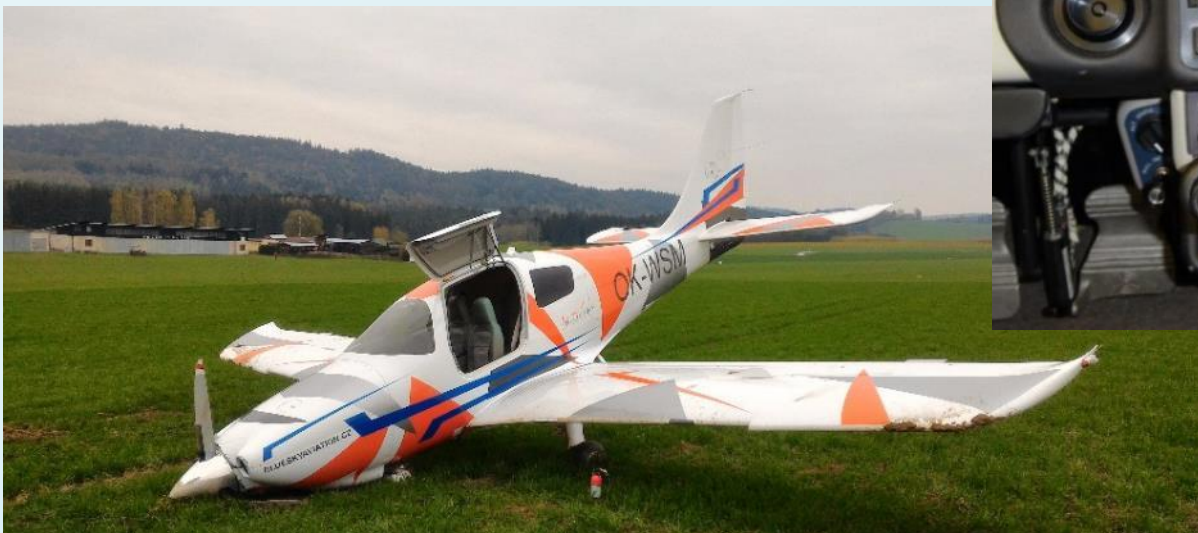
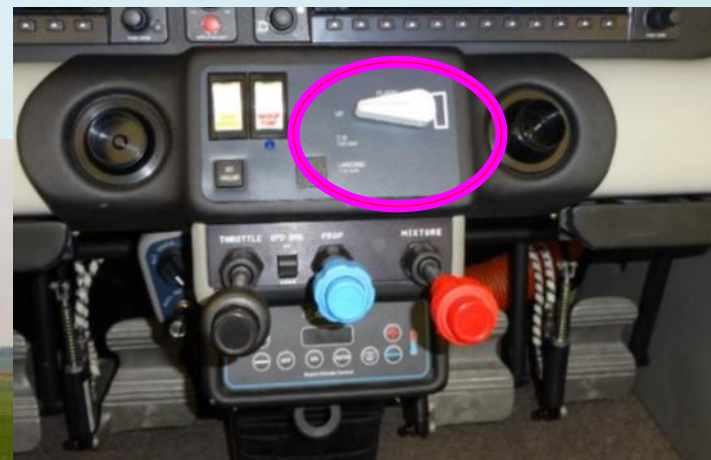
Letecká nehoda Cessna 350 Corvalis - pokračování

- ➔ Na pořízené fotodokumentaci z místa LN byly vztlakové klapky v poloze zavřeno a ovladač vrtule se nacházel v poloze pro let.
- ➔ Na zdokumentované trajektorii pokusu o vzlet nebylo zřejmé jakékoliv proboření a ani na trávě nebyly vidět stopy po brždění.
- ➔ Při kontrole brzdového systému levé podvozkové nohy činnost bez závad.
- ➔ Ke zranění osob na palubě nedošlo.

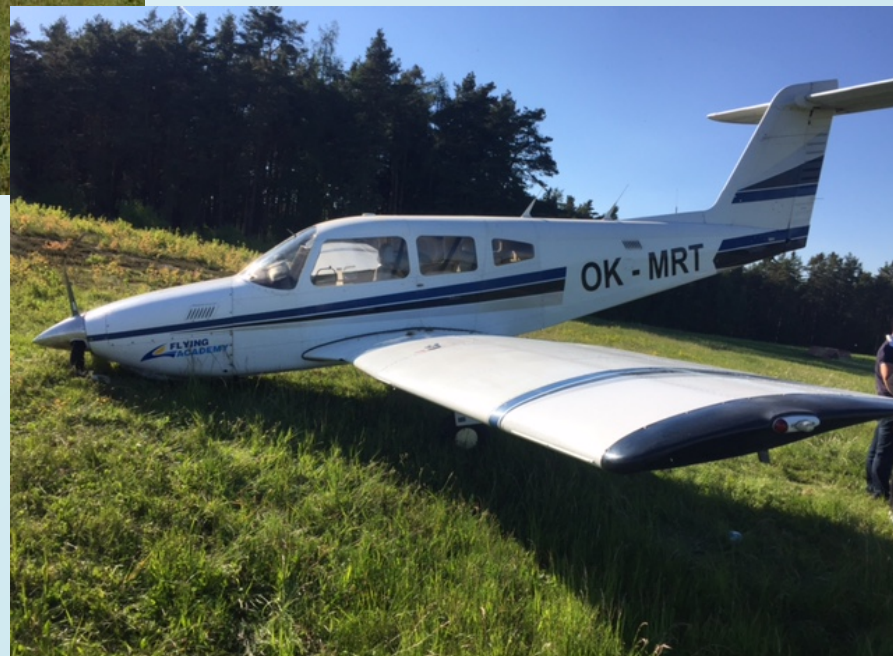
Stav letounu po vyjetí za konec RWY 21 LKPS

- ➔ Během IFR letu z LKTB (Brno) do LKKV (Karlovy Vary) pilot ohlásil potíže s motorem a žádal přechod na VFR a nouzové přistání na LKPS. Pilot reagoval na pokles otáček a tahu motoru za letu.
- ➔ Nezvládl však manévr bezpečnostního přistání na LKPS a tvrdě dosedl na vysoké rychlosti.
- ➔ Podle svědka dosedl až na konci RWY 21, kde vyjel za konec dráhy do svažitého travnatého terénu.
- ➔ Žádná ze čtyř osob na palubě nebyla zraněna, ale došlo k poškození předového podvozku a vrtule.
- ➔ Při kontrole magnet bylo zjištěno přidření ložiska pravého magnetu a vylomení 3 zubů rozvodového kola magnetu. Motor bude odeslán organizaci údržby k ověření funkce palivového čerpadla.

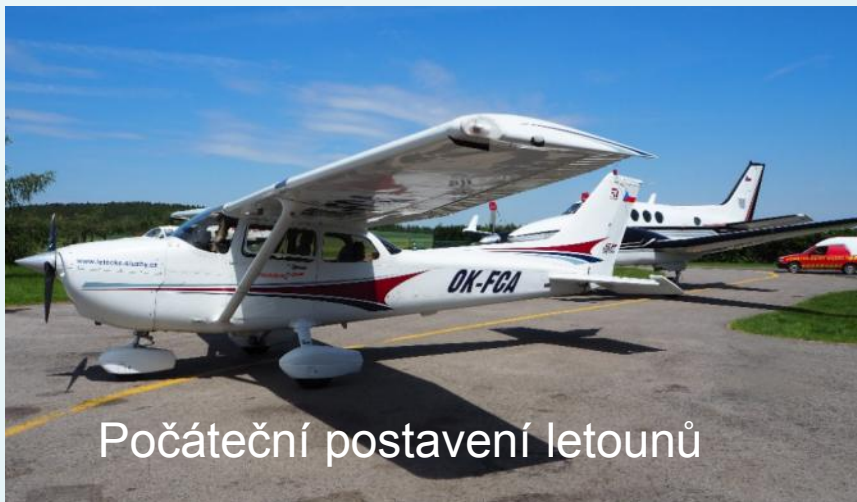
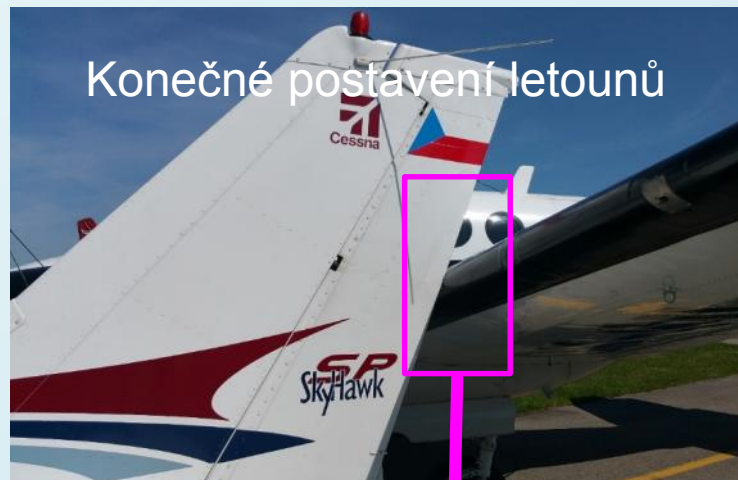
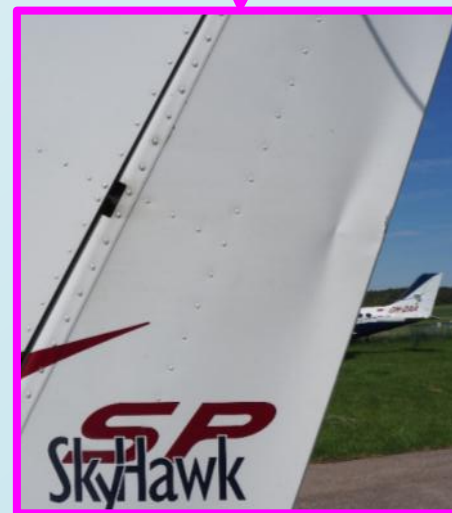
Incident Cessna C-172 - pokračování

- ➔ Po přistání letounu a zaparkování na konci TWY A došlo v důsledku mírného sklonu TWY, i přes použití parkovací brzdy, k jeho samovolnému pohybu směrem dozadu.
- ➔ Letoun C-172 se pak zastavil až o za ním několik metrů dále parkující letoun Beech 90.
- ➔ Narazil směrovým kormidlem do náběžné hrany levého křídla letounu Beech 90.
- ➔ Letoun Beech 90 nebyl poškozen.

- ➔ Příčinou události bylo nedostatečné seřízení účinnosti parkovací brzdy letounu C-172 a nezajištění letounu při parkování blokovacím klínem.

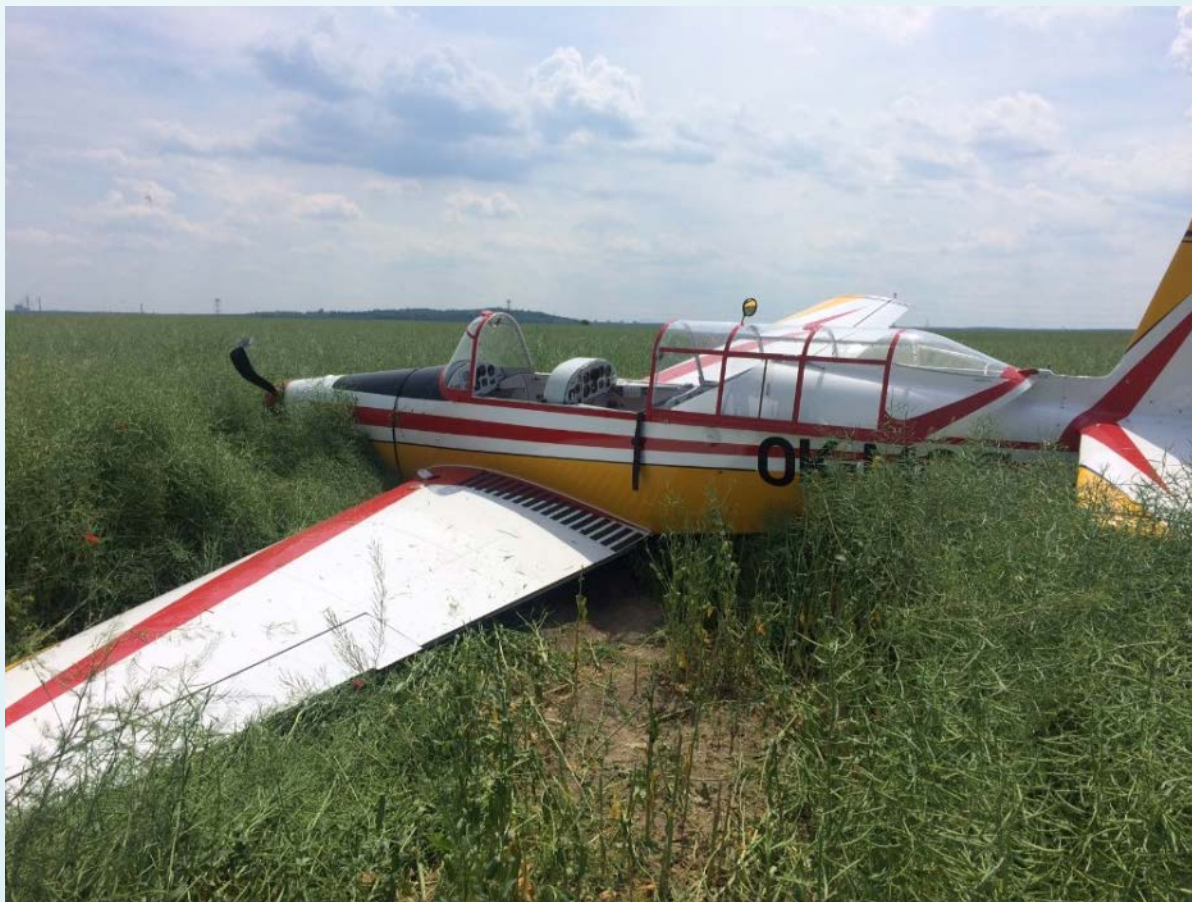
Incident Z 226T - pokračování

- ➔ Pilot absolvoval přeškolovací výcvik na typ Z 226T. S instruktorem uskutečnil celkem 9 letů po okruhu. Přistání i vzlety proběhly normálně a instruktor povolil provedení sólového letu.
- ➔ Pilot provedl let po okruhu a přistání na RWY 07. Podrovnání a dosednutí provedl správně.
- ➔ Poté se, již na zemi, letounu rozkývala křídla výrazným způsobem a letoun chvíli jel v náklonu po jednom podvozkovém kole.
- ➔ Pilotovi se rozkývání nedařilo zastavit a rozhodl se opakovat okruh.
- ➔ Po přidání plynu se letoun prudce stočil doprava. Rozhodnutí stáhnout plyn a zastavit letoun v krátkém časovém úseku již pilot neučinil a letoun se zastavil až o porost řepky vedle dráhy.

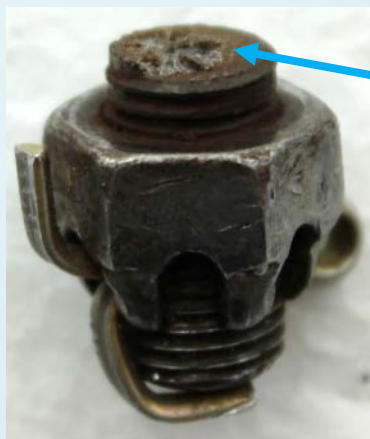
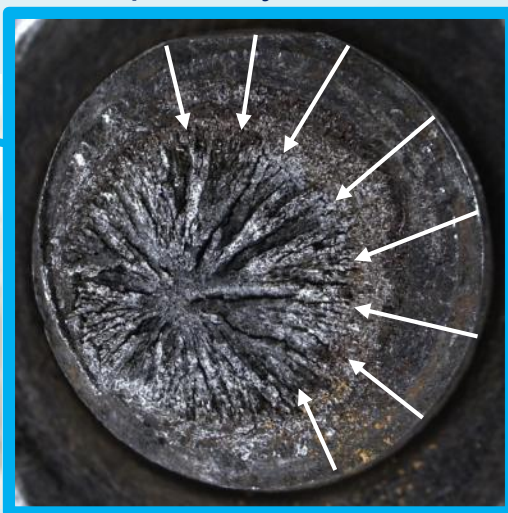
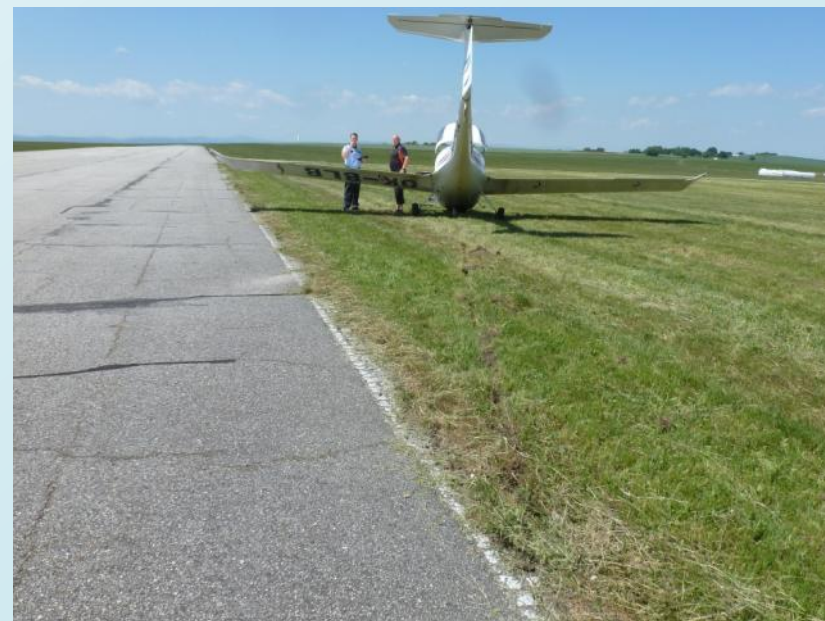
Detail lomu šroubu a šíření poruchy

- ➔ Pilot po spuštění motoru pojížděl po zpevněné TWY a RWY na práh RWY 24R. Zde se otočil a provedl vzlet do prostoru.
- ➔ V průběhu pohybu letounu se ulomil konec šroubu na noze předového podvozku, který zajišťuje sestavu vidlice kola.
- ➔ Po odpoutání se vidlice i s kolem uvolnila z nohy, aniž o tom pilot věděl.
- ➔ Po ukončení letu v prostoru pilot provedl normální přiblížení na přistání a dosedl na hlavní podvozek. V dojezdu, při poklesu rychlosti a předě uslyšel kovový drnčivý zvuk.
- ➔ Využil zbývající rychlost, přitažením řídicí páky nadzvednul před a snažil se vybočit do trávy.
- ➔ Příčinou lomu šroubu spoje nohy a sestavy vidlice předového kola bylo únavové tvárné porušení s pomalým rozvojem.

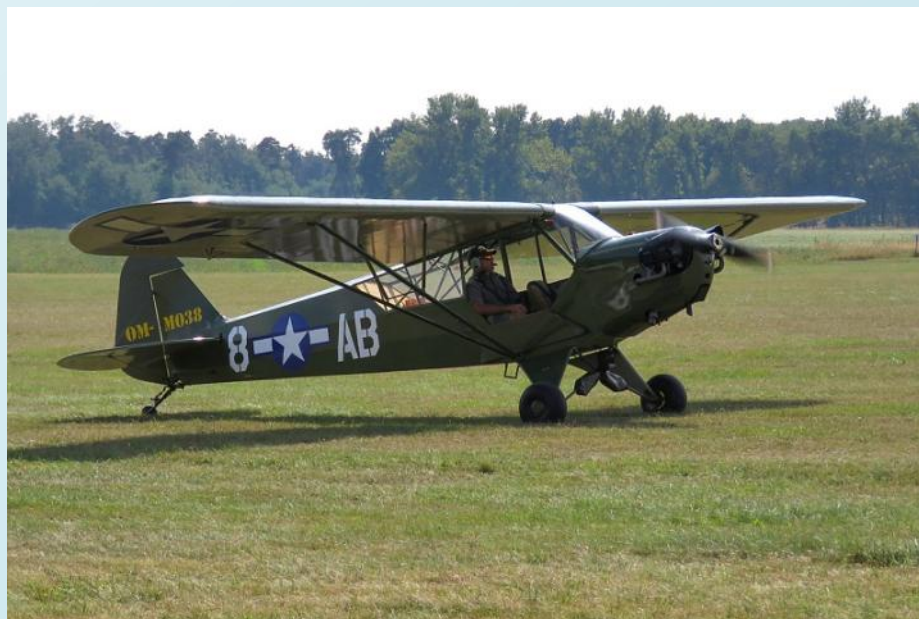
- Pilot, s kvalifikací ATPL, s další osobou na palubě, manželkou, vzletl z RWY 19.
- Okamžitě po odpoutání točil pravou zatáčku.
- Výška letu byla 30 – 50 m AGL.
- Náklon v zatáčce byl do 45°.
- Motor byl během zatáčky v chodu.

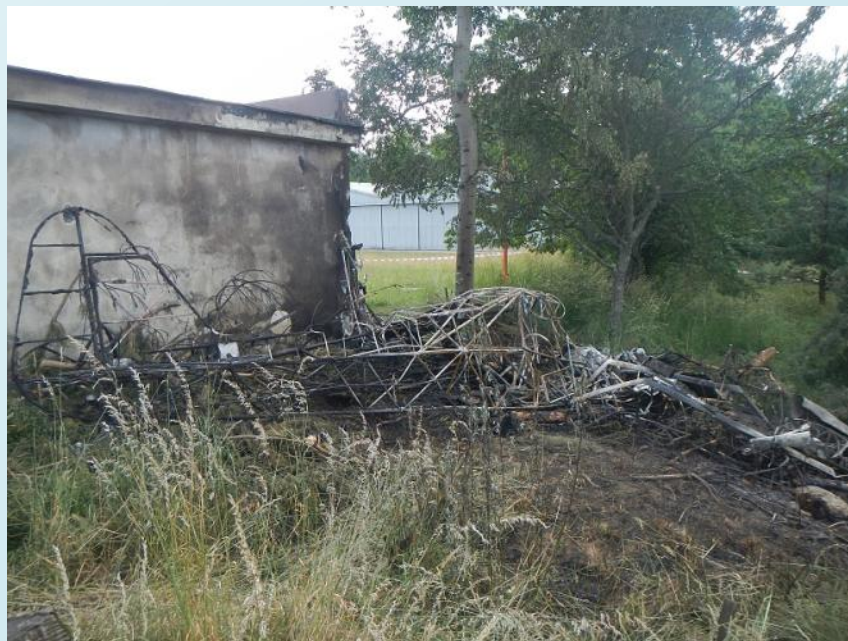
Letecká nehoda Piper L 4 - pokračování

- Při dotáčení o cca 270° letoun přešel po křídle do pádu.
- První kontakt byl s lesním porostem.
- Ihned po dopadu letoun začal hořet.
- Posádka opustila letoun bez pomoci. Obě osoby byly převezeny vrtulníky na popáleninové centrum.
- Cestující na následky popálenin zemřela.
- Letoun byl zcela zničen.

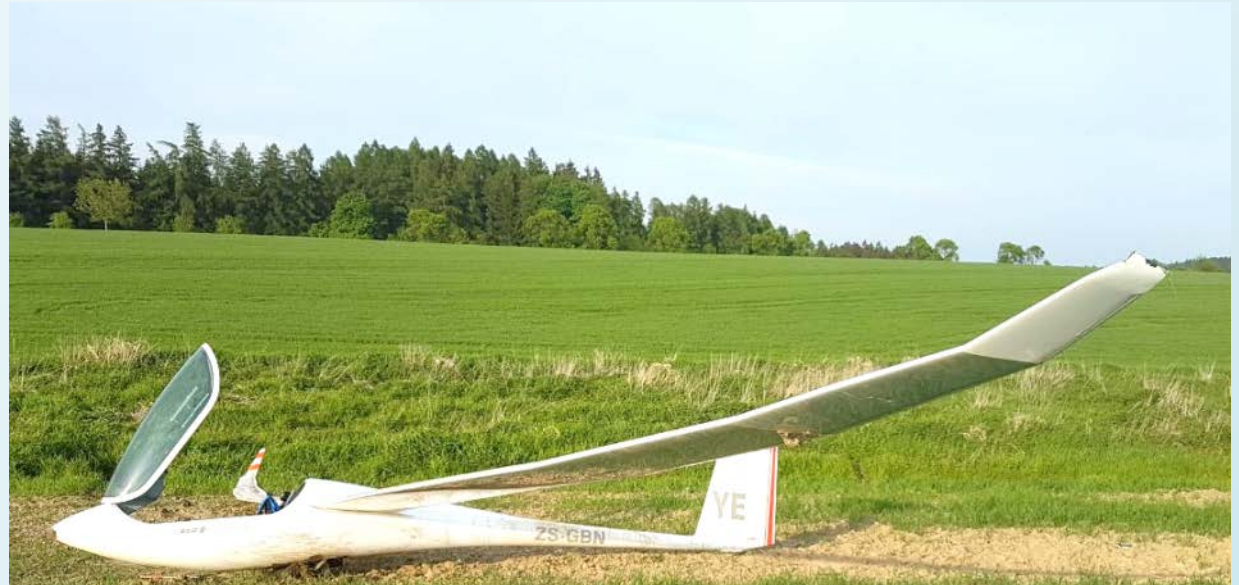
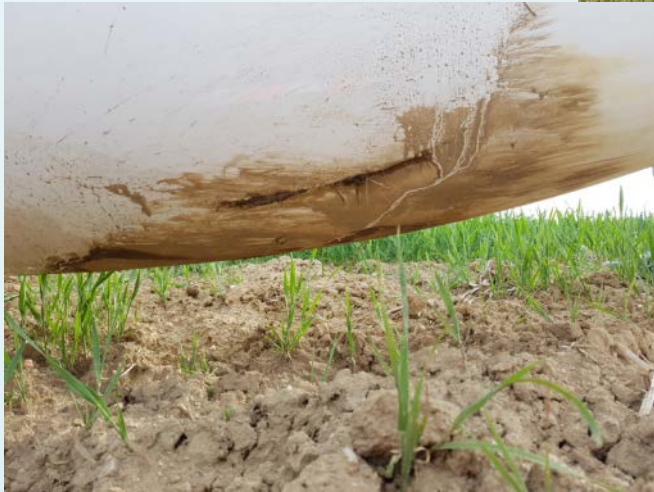
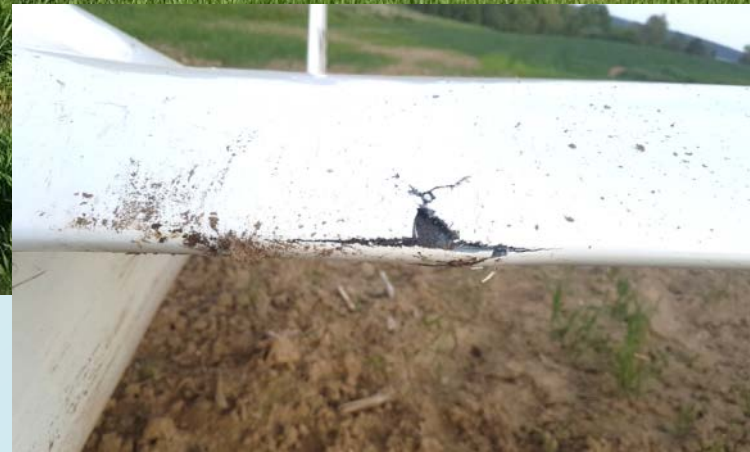
Letecká nehoda JS 1 - pokračování

- ➔ Následoval odskok do měkké a podmáčené půdy. Při dotyku pravé poloviny křídla se zemí se kluzák stočil o 90° vpravo a dále pokračoval traverzem.
- ➔ Po bočním pohybu asi 5 metrů se levá polovina křídla zabořila do nerovného povrchu pole.
- ➔ Důsledkem nárazu křídla došlo k oddělení wingletu na levé polovině. Celá energie pohybu byla následně křídlem pohlcena a došlo k puknutí náběžné hrany asi 10 cm od kořene.
- ➔ Při tvrdém dopadu při prvním dotyku se zemí byl výrazně poškozen trup v přední části, cca 1 - 1,5 metru před hlavním podvozkem.

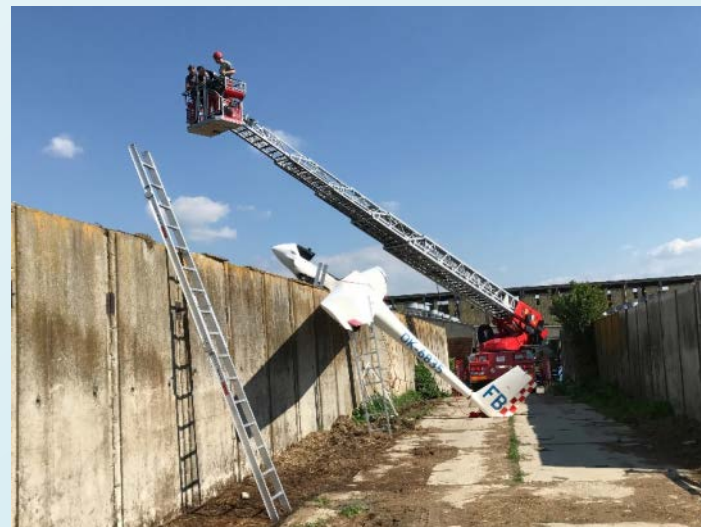
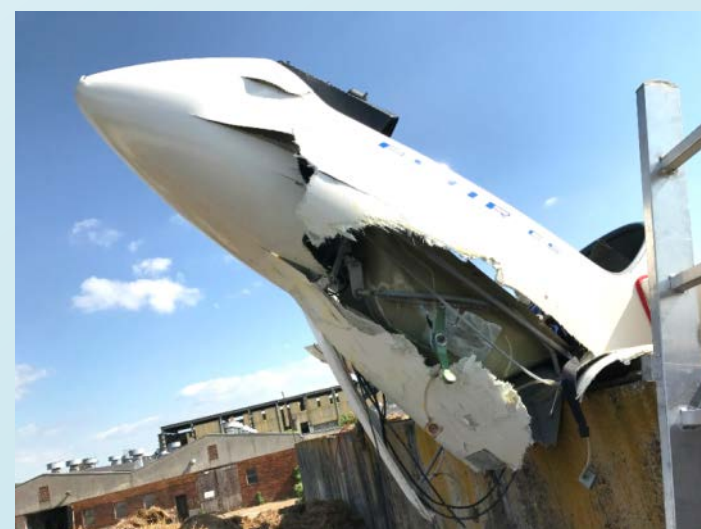
Zničený kluzák po nárazu na
betonovou stěnu

- ➔ Pilot po vzletu aerovletemem z letiště Břeclav prováděl termický let v prostoru Moravy.
- ➔ Po vypnutí a získání výšky postupoval směrem na Bzenec, Napajedla a cca 7 km SE Zlín.
- ➔ Zde se dostal do oblasti bez výstupných proudů, neměl dostatečnou výšku na dokončení návratu na vhodné letiště.
- ➔ Pilot se v malé výšce nad zemí neúspěšně pokusil vyhledat stoupavý proud a rozhodl se přistát do terénu.
- ➔ Během příletu k vhodné ploše pro přistání změnil své rozhodnutí, pokračoval v klesání, aby vyhledal další plochu.

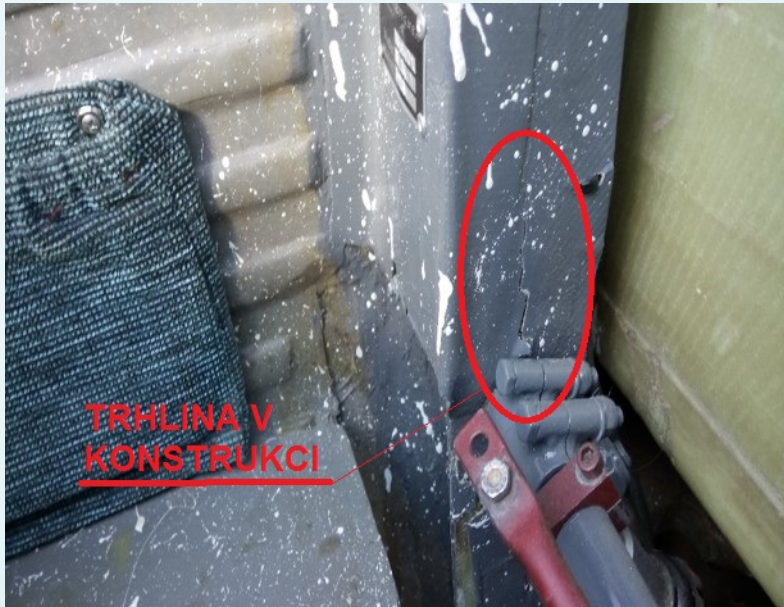
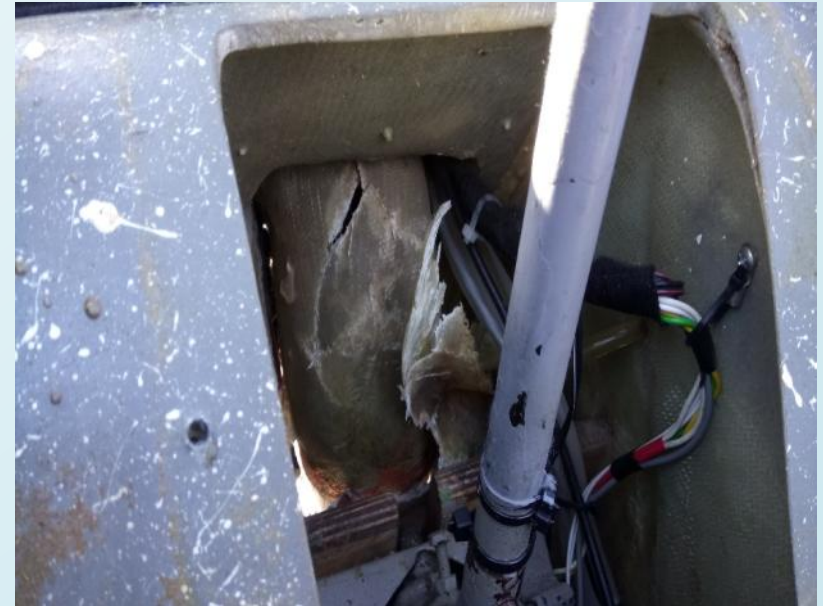
Letecká nehoda SF 34 – pokračování

- Pilotka prováděla letištní lety pro nácvik vyhledávání a ustředování do stoupavých proudů (první s instruktorem, další dva samostatně).
- Při třetím letu provedla při přistání chybně opravu vysokého podrovnání.
- Nevhodným zásahem do řízení a nekoordinovaným použitím brzdících klapek došlo následně k několika odskokům.
- Při tvrdém přistání na předové a hlavní kolo podvozku došlo k poškození konstrukce sklolaminátové přepážky v trupu kluzáku.
- Pilotka nebyla zraněna.
- Pravděpodobnou příčinou letecké nehody byl chybná oprava vysokého podrovnání.

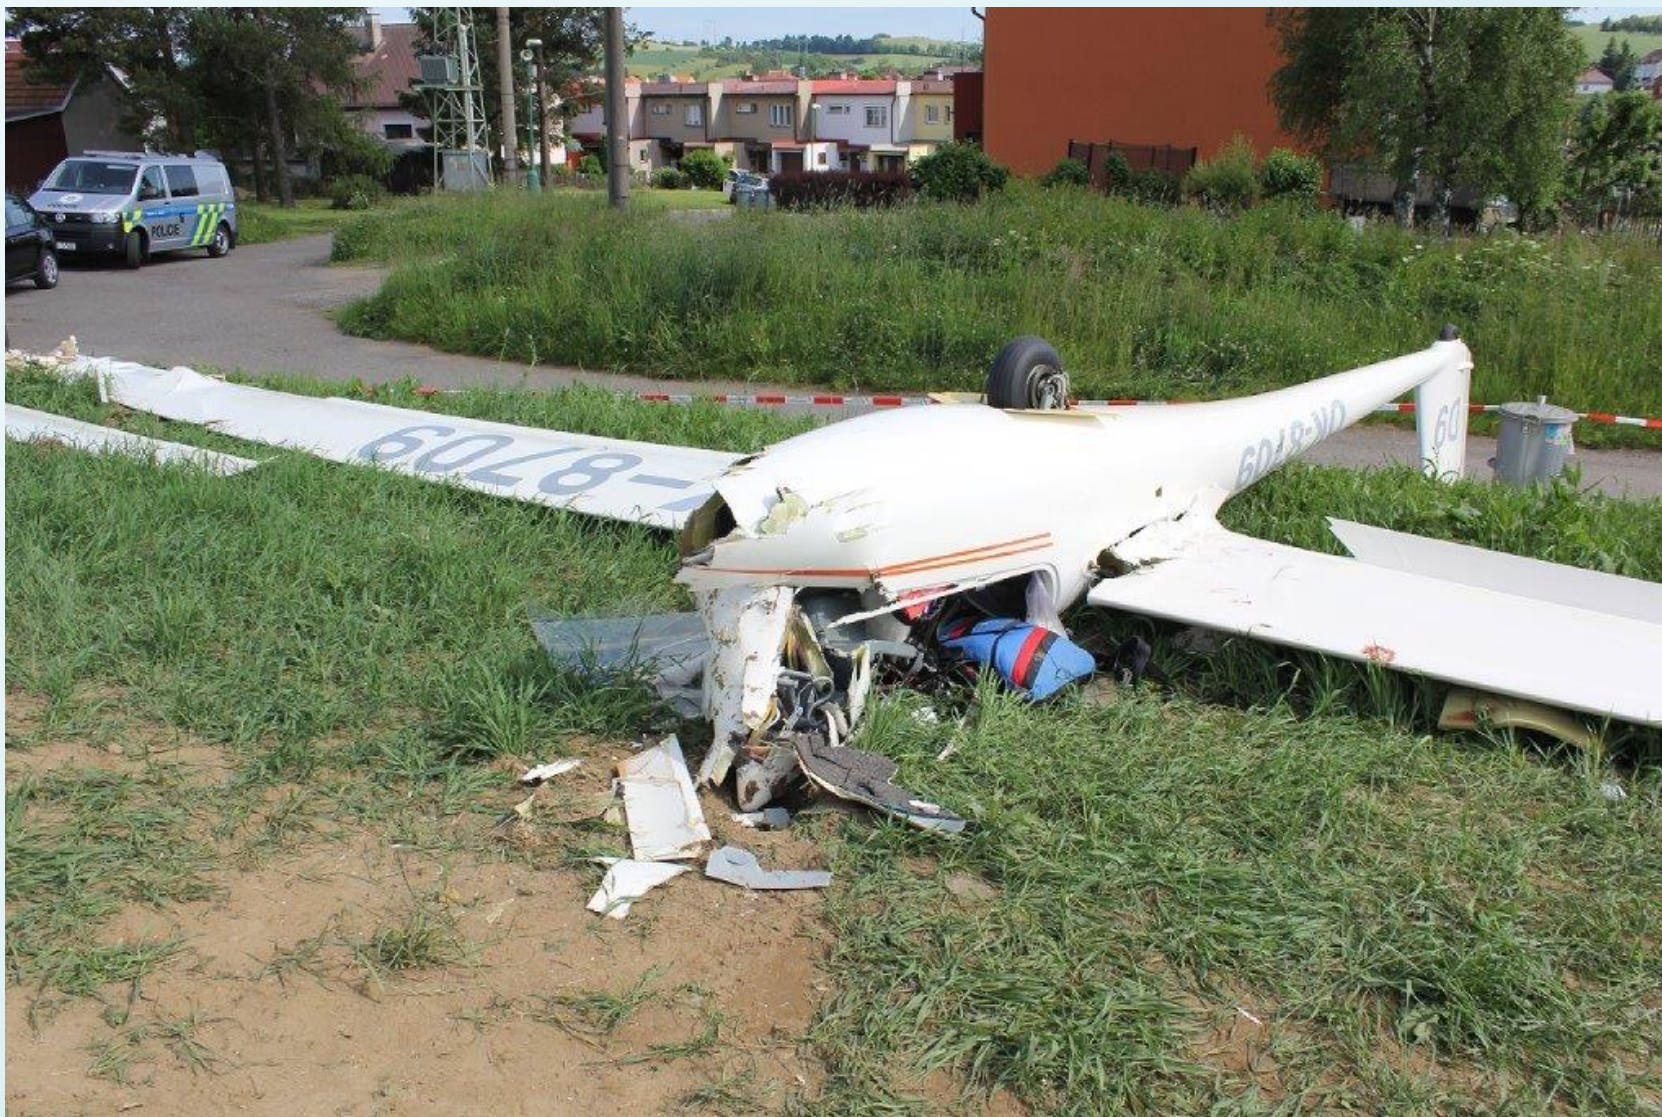
Letecká nehoda ASW 20 – pokračování

- Při kolizi s kmenem stromu došlo k jeho přeseknutí a k oddělení části pravé poloviny křídla.
- Kluzák významně změnil trajektorii letu, předtím narazil do země a převrátil se do polohy na záda.
- Působením sil při nárazu do stromu a následném dopadu na zem, došlo k destrukci přední části trupu kluzáku a poškození křídla.
- Obyvatelé z blízkého domu vyprostili zraněného pilota z trosk kluzáku.
- Pilot byl následně hospitalizován v nemocničním zařízení.
- Pravděpodobnou příčinou letecké nehody bylo pozdní přerušení traťového termického letu a následné manévrování příliš nízko nad zemí se snaze nalézt stoupavý proud.

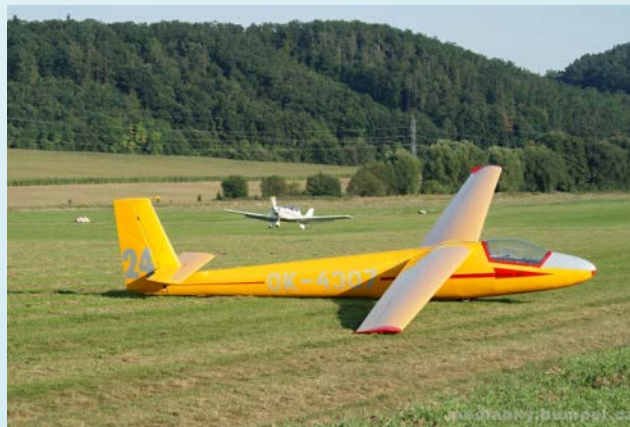
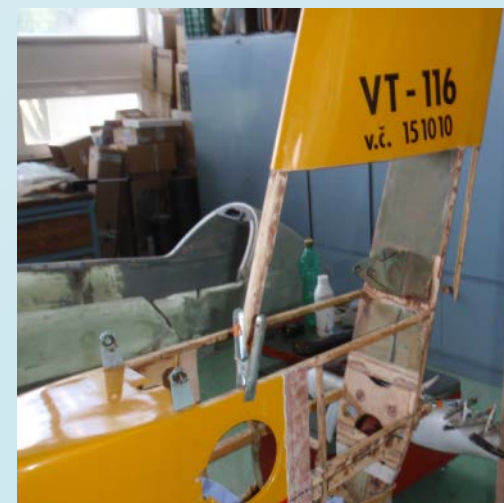
Datum: 18. 6. 2017
Typ: VT 116 Orlík II
Místo: LKCM (Medlánky)

- ➔ Pilot kluzáku s náletem 29 hodin prováděl přeškolení na typ VT 116.
- ➔ Při druhém letu, při přistání, došlo k odskoku kluzáku.
- ➔ Pilot nevhodnou opravou odskoku způsobil sérii dalších odskoků se zvyšující se amplitudou.
- ➔ Po třetím odskoku došlo k tvrdému nárazu na ostruhu a poškození kluzáku.
- ➔ Pilot zraněn nebyl.

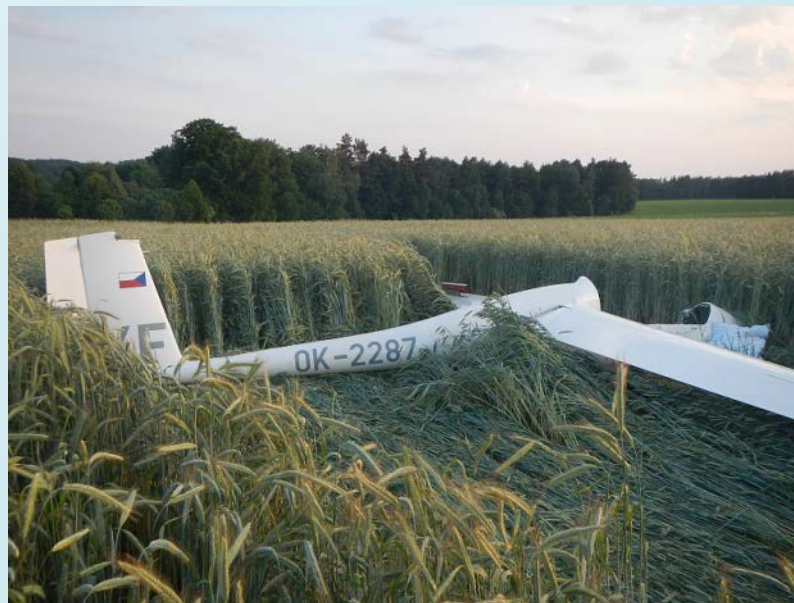
Datum: 20. 6. 2017
Typ: Standard Cirrus 75B
Místo: Vrchovina (LKHD – Hodkovice)

- ➔ Pilot s náletem 50 hodin prováděl přiblížení na přistání z termického letu.
- ➔ Kluzák na malé výšce přešel do pravé spirály.
- ➔ Místo dopadu bylo cca 300 m S THR RWY 01.
- ➔ Pilot byl zraněn.
- ➔ Kluzák silně poškozen.

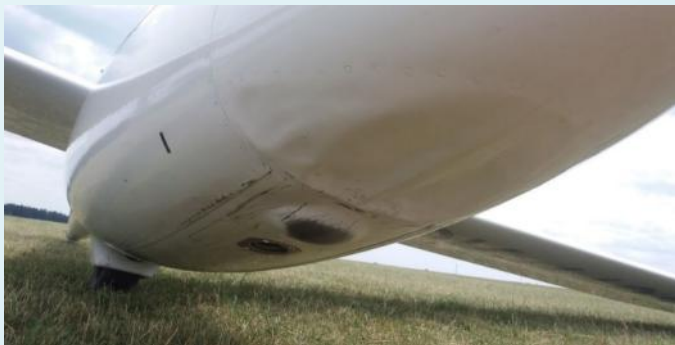
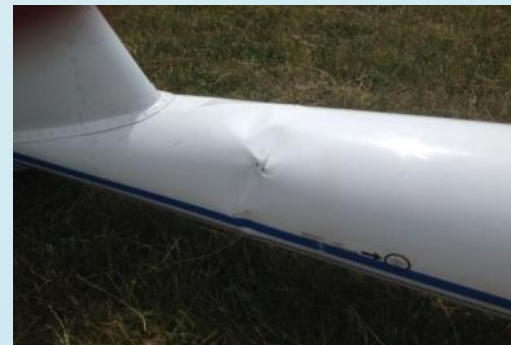
Místo: LKJI (Jihlava)

- ➔ Při přeškolování na typ kluzáku L-33 Sóló pilot zahájil pozdě přechodový oblouk. V důsledku toho došlo k tvrdému přistání na podvozkové kolo.
- ➔ Pilot reagoval tak, že příliš rychle přitáhl řídicí páku a došlo k opakovanému nárazu ocasní částí a předí.
- ➔ Nárazy došlo k poškození přední části trupu a deformaci zadní části trupu před kýlovou plochou. Rozsah dalších poškození je předmětem podrobné prohlídky letounu.

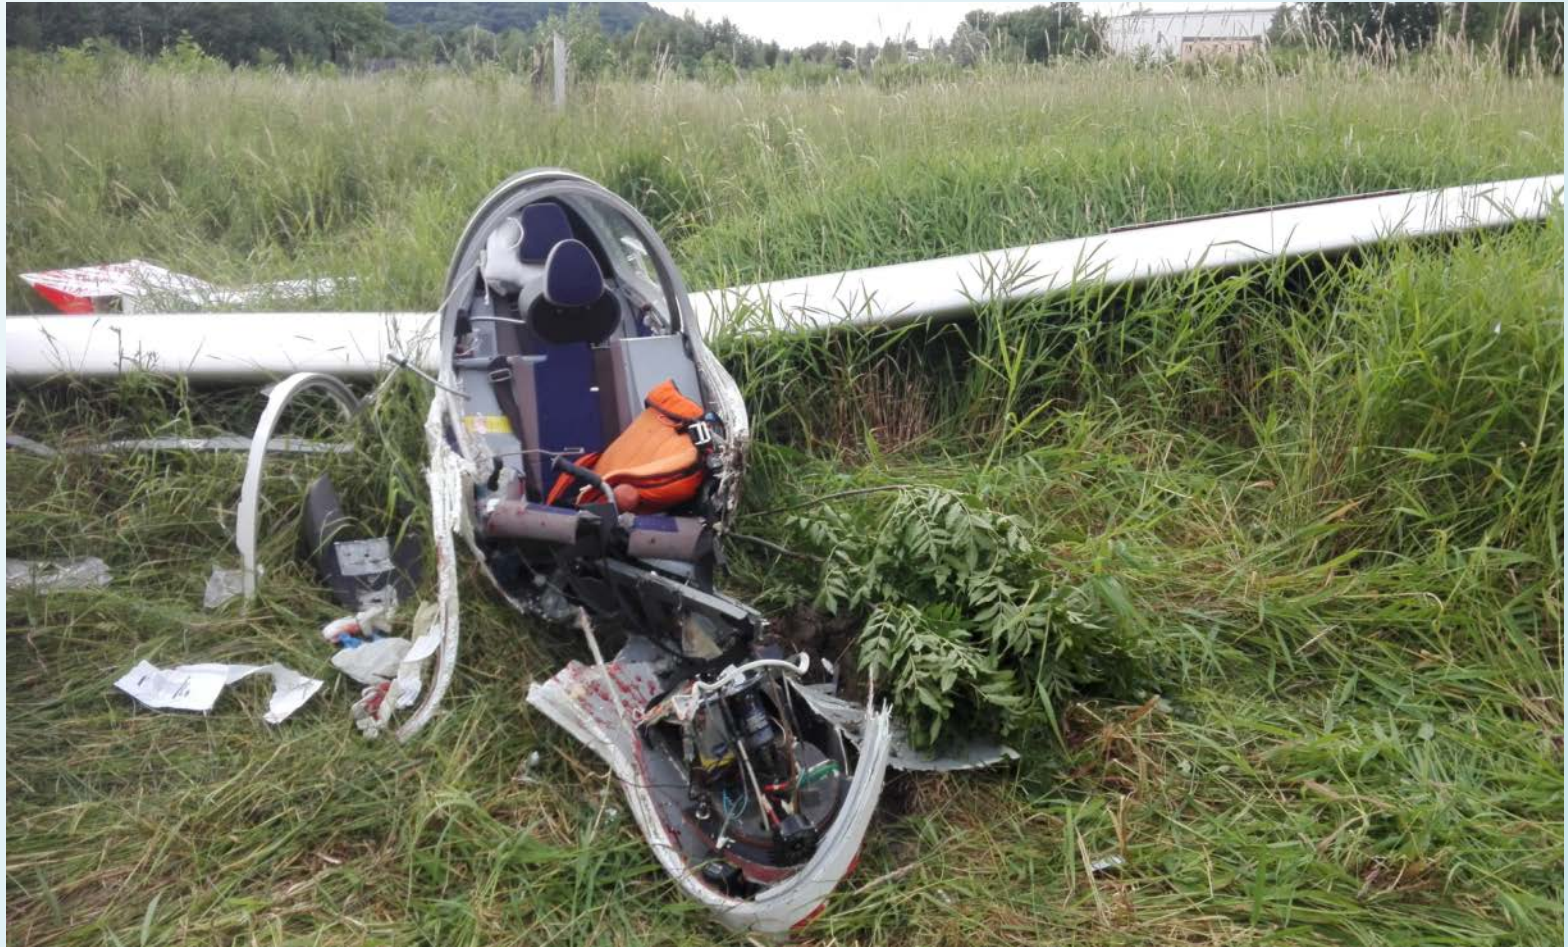
Letecká nehoda G 103 TWIN ASTIR - pokračování

- V nestabilní vzduchové hmotě kluzák rychle ztrácel výšku a pilot byl nucen přistát do terénu.
- Při přiblížení k místu přistání kluzák nejdříve levou polovinou křídla zavadil o překážku a následně předí narazil do země a zastavil se otočený o 180° od původního směru příletu.
- Při tvrdém přistání došlo ke zničení přední části kluzáku, ke zlomení ocasního nosníku a poškození levé poloviny křídla.
- Pilot utrpěl vážná poranění a byl letecky transportován do fakultní nemocnice.
- Pravděpodobnou příčinou letecké nehody bylo vlétnutí do nestabilní vzduchové hmoty na závětrné straně svahu.
