## Rozbor bezpečnosti za 2. čtvrtletí 2023

## Vybrané ukazatele – 2. čtvrtletí 2023

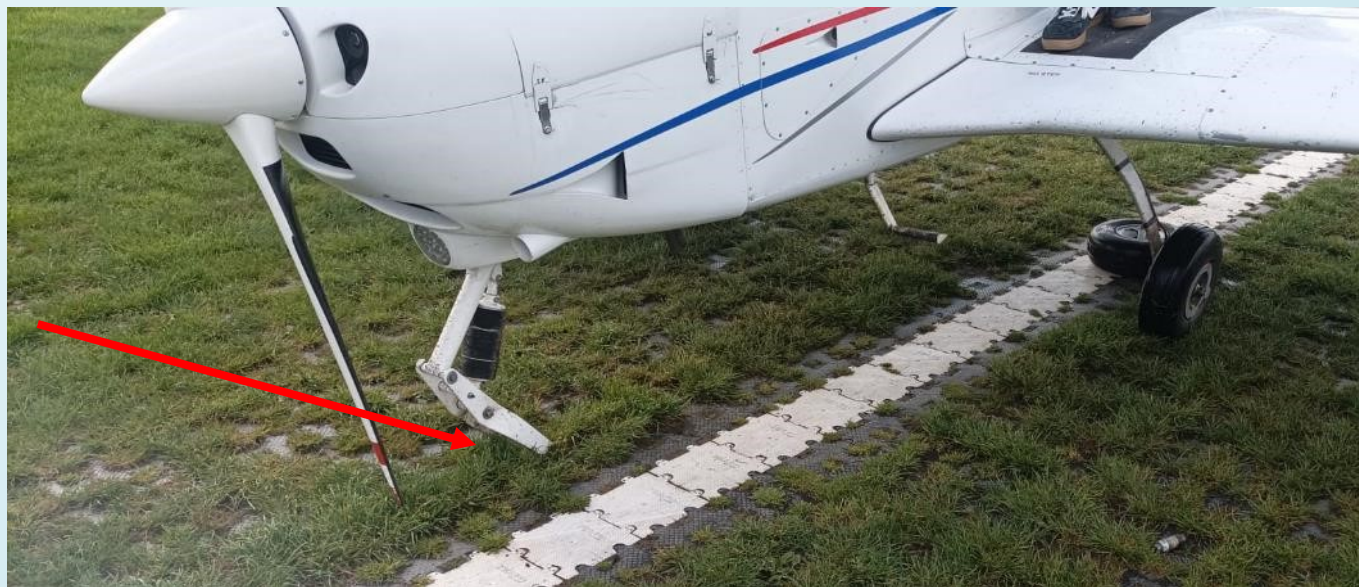
Poškození předové  
podvozkové nohy  
letounu TECNAM  
P2002-JF

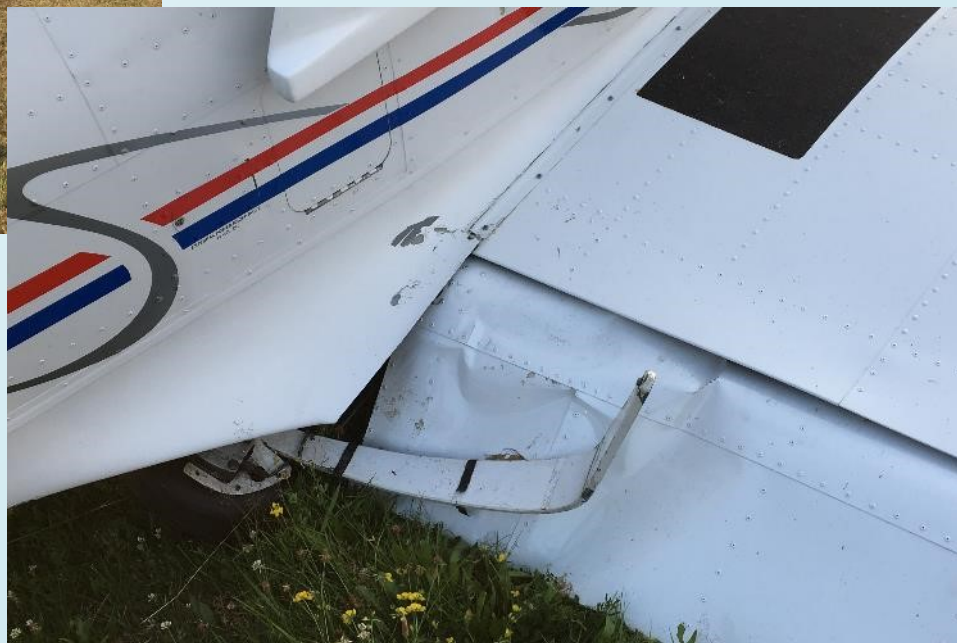
Odlomená pravá podvozková noha  
a poškozená pravá vztlaková klapka.

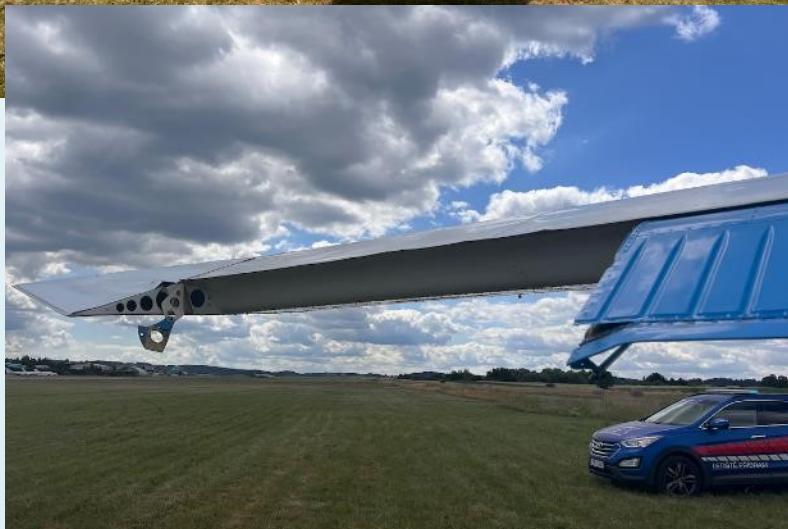
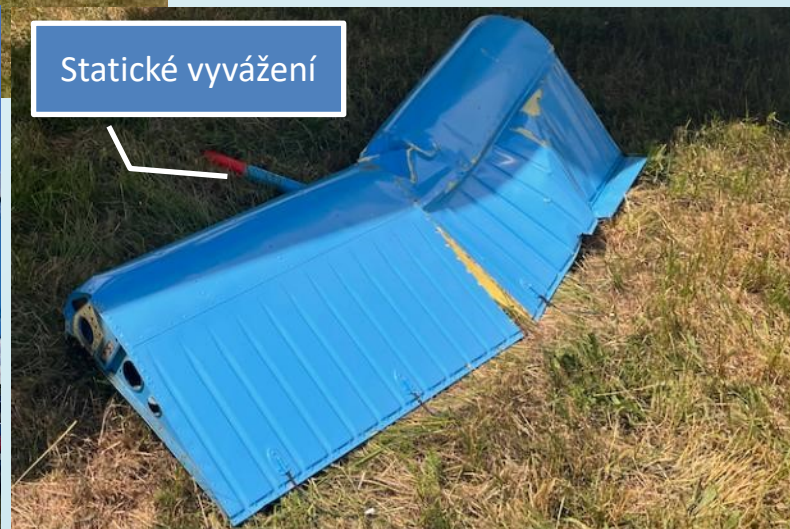
Poškození levé poloviny křídla  
a levého křídélka.
